**ESCUELA SUPERIOR POLITÉCNICA DE
CHIMBORAZO**

**“DESARROLLO DE UN MÉTODO PARA LA
LOCALIZACIÓN DE FALLAS APLICADO A LOS
EQUIPOS DE PRODUCCIÓN DE LA EMPRESA
BIOALIMENTAR CIA. LTDA.”**

TESIS DE GRADO

**RIOBAMBA – ECUADOR
2011**

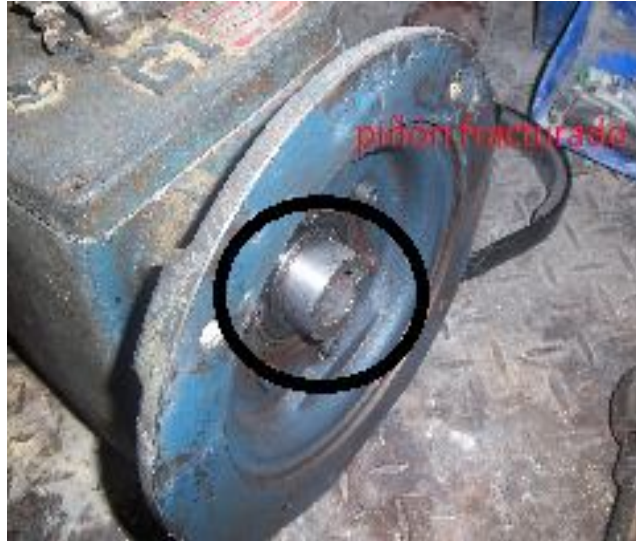
Figura 3.3: Motoreductor averiado

El piñón del motoreductor sufre fractura a las 1600 horas promedio, de acuerdo a las especificaciones técnicas su vida útil es de 10000 horas.

Falla: Sufre una avería en el motoreductor (piñón) del extractor de la mezcladora	
Causas	Soluciones
Existe la presencia de sobrecarga de producto en la línea que descarga las diferentes formulas la mezcladora.	Para corregir la sobrecarga se procede a colocar sensores de seguridad para que detecten la presencia de exceso de producto en la línea y procedan a detener en este caso toda la producción de balanceado hasta que la peletizadora sea descargada o los silos sean vaciados de producto terminado.

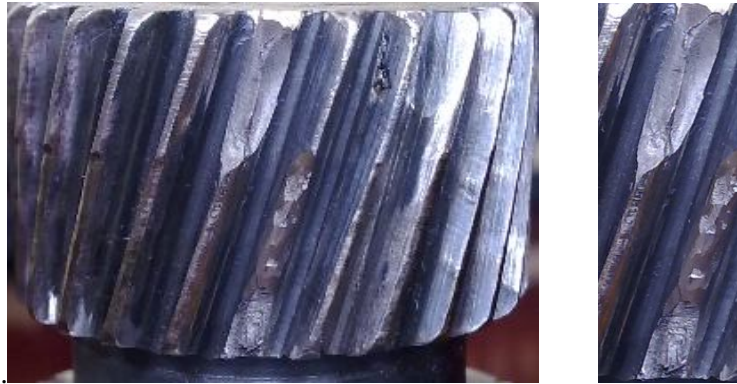
Figura 3.4: Piñón del motoreductor

Condiciones de trabajo del piñón fracturado	
Tipo de acero del piñón	AISI/SAE 1045
Dureza	58 HRC
Temple	Temple por inducción
Lubricante	Aceite Premium Reductor ISO 220 Frixo
RPM de trabajo	95
Fuerza de trabajo en los dientes	33466.135 N
Ambiente corrosivo	No

Falla: Sufre una avería en el motorreductor (piñón) del extractor de la mezcladora	
Característica de la fractura	
Según el tipo de esfuerzos	
Fractura por tracción	No
Fractura por flexión	Si
Fractura por torsión	No
Fractura por cizallamiento	No
Según la naturaleza de la fractura	
Fractura súbita	Si
Fractura por fatiga	No
Según la dureza del material	
Fractura dúctil	No
Fractura frágil	No
