ESCUELA SUPERIOR POLITÉCNICA DE CHIMBORAZO

**AUDITORÍA DE SEGURIDAD PARA LAS VÍAS URBANAS DEL
CANTÓN PUYANGO, PROVINCIA DE LOJA.**

Trabajo de Titulación

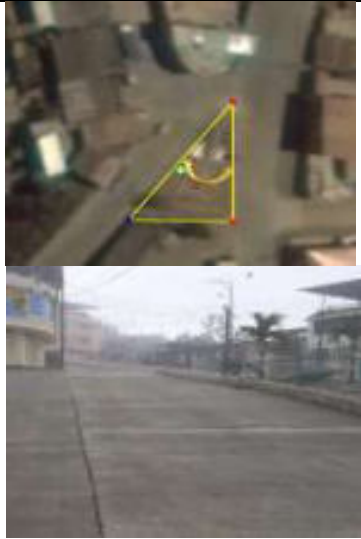
Calle K	X	0+000-0+010	<p>No existe una visibilidad adecuada, el ángulo de aproximación a la intersección formado por las dos vías es menor a 60%.</p> <p>Adicionalmente se detectó la presencia de neblina en horas de la tarde El ángulo es de (29.6%).</p>

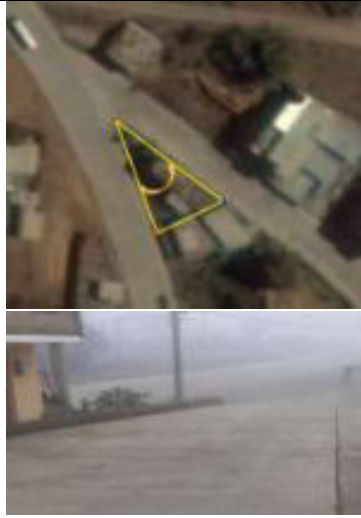
Calle C	X	0+000-0+010	<p>La visibilidad no cumple con la normativa técnica ya que se forma un ángulo menor a 60% en la intersección de las dos vías.</p> <p>El ángulo formado es de 32.8 %.</p>

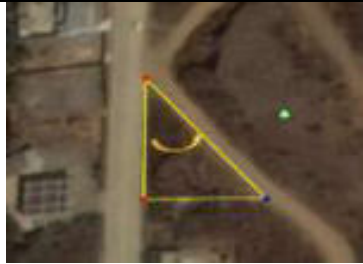
¿La distancia de visibilidad de parada en curvas es la apropiada en todos los tramos de la vía?	Eugenio Espejo	X	1+817-1+886	La distancia de visibilidad de parada en curva horizontal es de 48 m, por lo tanto, no cumple las dimensiones técnicas especificadas en la norma NEVI 12.

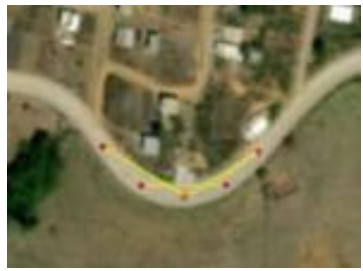
Panamericana E-68.	X	1+906-2+044	La distancia de visibilidad de parada es inferior a las recomendadas en las especificaciones técnicas.

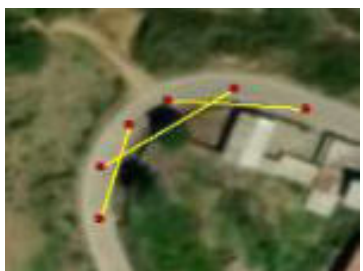
Calle J	X	0+000-0+190	No existe una distancia visibilidad adecuada en la curva de este tramo. Distancia (31 m).

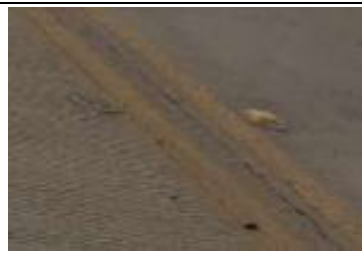
Panamericana E-68	X	1+238-1+239	Existe deterioro completo de las tachas sobre la capa de rodadura.

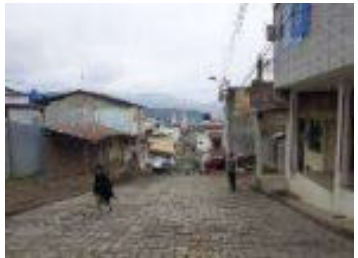
Río Amazonas	X	0+000-0+567	Existe: Grietas transversales; Piel de cocodrilo; Grieta longitudinal, transversal y parche

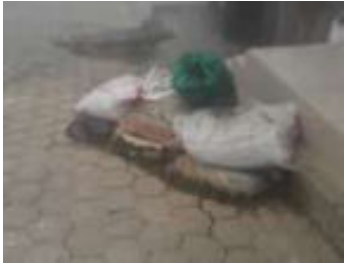
Pio Jaramillo	X	0+083-0+085	Existen restos de material pétreo sobre la capa de rodadura

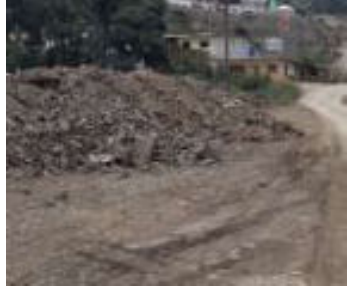
El Limo	X	0+065-0+066	Materiales de construcción sobre la calzada

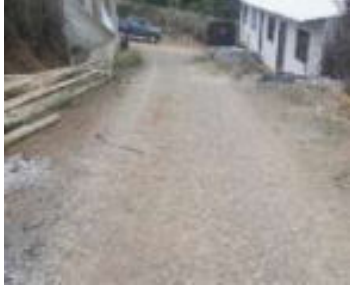
José Miguel Zarate	X	0+010-0+013	Material pétreo sobre las vías.	 
	18 de Noviembre	X	0+025-0+027	Materiales de construcción sobre la calzada.	 
	1 de Mayo	X	0+115-0+118 0+152-0+154	Presencia de materiales sólidos en la vía pública.	 
	Calle J	X	0+156-0+158 0+179-0+181	Se encontró piedras, palos, material pétreo entre otro.	 
	Calle Colón	X	0+582-0+760	En este tramo existe material suelto (tierra) En este tramo existe palos, tierra, piedras etc.
