CARRERA DE INGENIERÍA EN GEOLOGÍA Y MINAS

**“ESTUDIO GEOLÓGICO PARA DETERMINAR LAS CAUSAS
DEL MOVIMIENTO DE MASAS, QUE AFECTA LA
INFRAESTRUCTURA DEL SECTOR LA DOLOROSA Y SAN
BARTOLO, DE LA PARROQUIA COPAL.”**

Trabajo de Titulación

AUTOR: JONATAN MICHAEL SARMIENTO VALLEJO

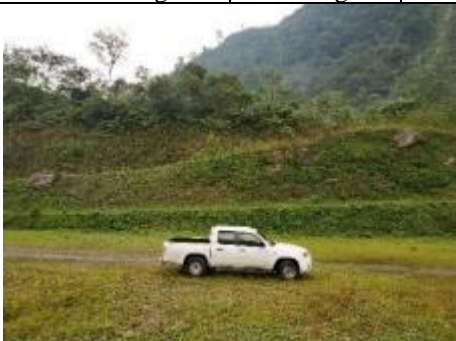
<p>Descripción:</p> <p>Afloramiento donde se aprecia material de tipo coluvión constituido por bloques angulosos a sub redondeados de roca metamórfica de diámetro aproximado a los 2 metros; el conjunto presenta una potencia de 10 metros aproximadamente.</p>

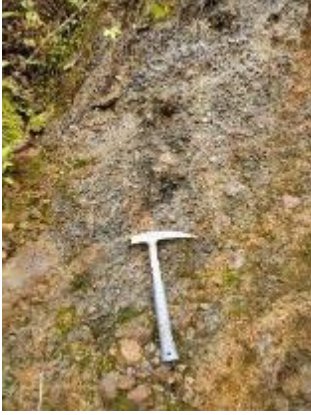
<p>Descripción:</p> <p>Afloramiento donde se aprecia material de tipo coluvión constituido principalmente por clastos de cuarcita. Se observa la presencia de una falla producto de esta, se evidenciada la presencia de una brecha de aproximadamente 3 metros.</p> <p>Los datos estructurales de la falla son: Rumbo: N5E Buzamiento: 35SW</p>

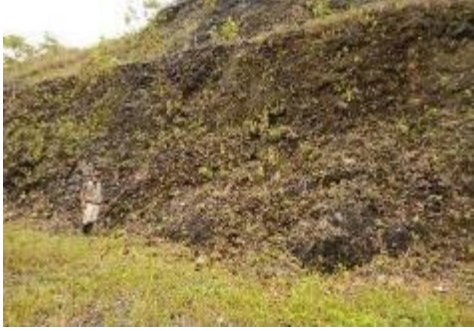
<p>Descripción: Afloramiento donde se aprecia material de la formación Napo, constituido principalmente por estratos de cuarcita de aproximadamente 15 cm de potencia, que se emplaza entre ritmitos de arenisca, limo arcilla de color gris oscuro. Se observa la presencia de una falla producto de esta, se evidenciada la presencia de una brecha de aproximadamente 3 metros. Los datos estructurales de la falla son: Rumbo: N40W Buzamiento: 37NE</p>

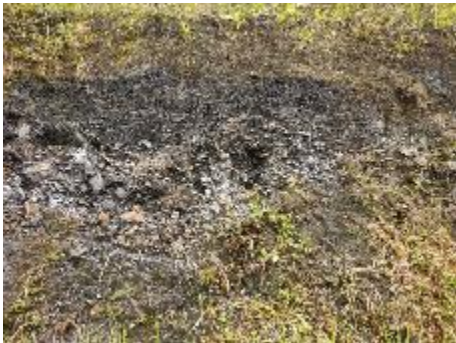
<p>Descripción: Afloramiento donde se aprecia material de tipo coluvión constituido principalmente por clastos de cuarcita. Se observa la presencia de una falla producto de esta, se evidenciada la presencia de una brecha de aproximadamente 60 centímetros. Los datos estructurales de la falla son: Rumbo: N5W Buzamiento: 40NE</p>

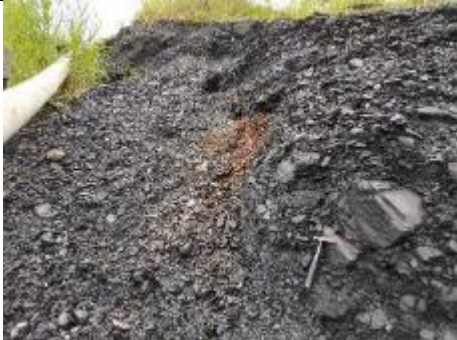
<p>Descripción:</p> <p>Afloramiento de ritmo de arenisca, limo lutitas de color negro, de la formación Napo, la estructura se presenta fracturada, y se observa la presencia de ojos de agua que oxidan a la roca en el lugar de afloramiento, se tiene pliegues de pequeño tamaño.</p> <p>Este sector corresponde a una zona de inestabilidad del talud derecho con relación a la tubería.</p>

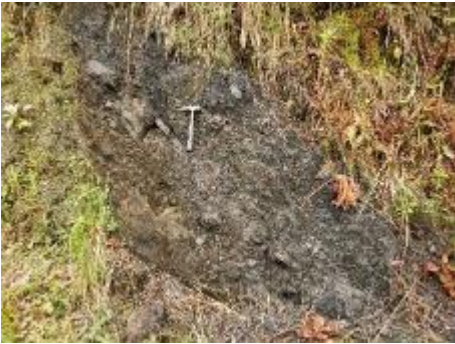
Descripción: Afloramiento donde se aprecia cuarcita negra de la Napo, dispuesta en estratos centimétricos, se tiene la presencia de una falla de estratificación. Los datos estructurales de la falla son: Rumbo: N32E Buzamiento: 50SE

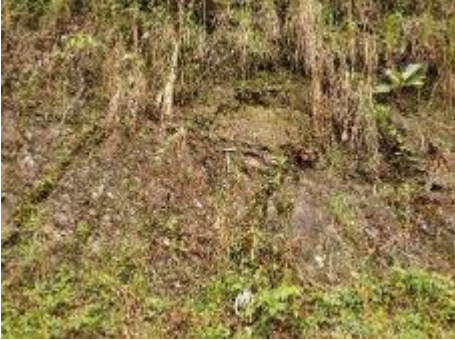
Descripción: Afloramiento de ritmito de la formación Napo, donde se observa una falla de estratificación. Los datos estructurales de la falla son: Rumbo: N58E Buzamiento: 30NW

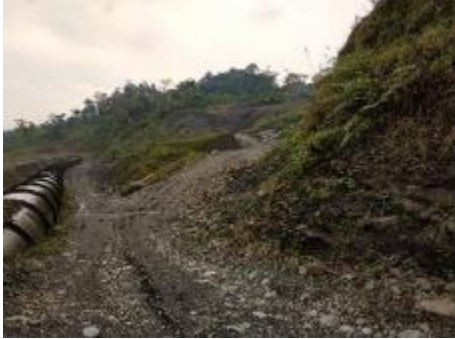
Descripción: Afloramiento de lutitas limos y areniscas negras al inicio de una zona de deslizamiento activo, además se tiene la presencia de una falla. Los datos estructurales de la falla son: Rumbo: N10W Buzamiento: 40SW

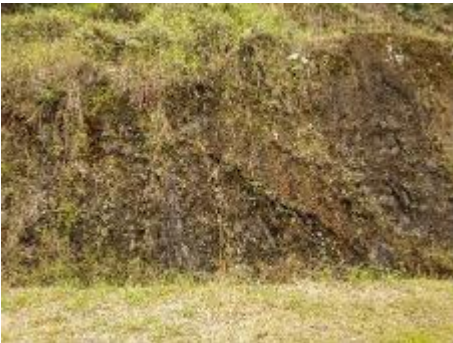
Descripción: Afloramiento de lutitas, limos y areniscas donde se observa una falla. Rumbo: N10E Buzamiento: 30NW		
		La parte superior de la falla se tiene estratificación de milimétrica a centimétrica con inclinación hacia el oeste. Rumbo: NS Buzamiento: 50W	La parte inferior de la falla tiene estratificación centimétrica principalmente de las areniscas que presentan características de boudinage (rosario). Rumbo: N15W Buzamiento: 70SW

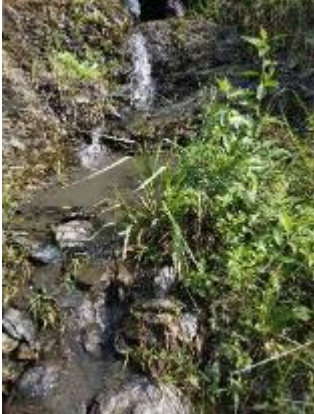
<p>Descripción:</p> <p>Afloramiento de areniscas limo y arcilla en estratos centimétricos plegados, además la presencia de una falla NS/90, se observa espejos de falla en las lutitas en una zona de 10 metros junto a la falla, la falla es concordante con la estructura de la F. Napo.</p>

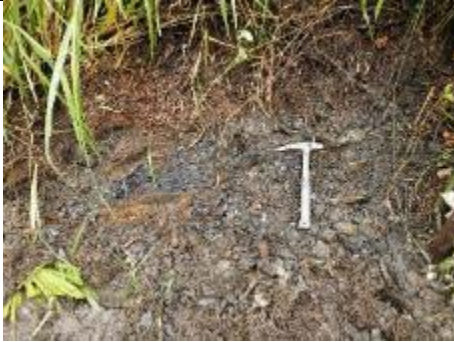
Descripción: Afloramiento donde se aprecia cuarcitas y limolitas de color negro, en estratos milimétricos, cortados por una falla. Rumbo: N55W Buzamiento: 50SW
