ESCUELA SUPERIOR POLITÉCNICA DE CHIMBORAZO

**Evaluación y plan de mejoramiento de la seguridad vial en las
carreteras rurales Riobamba – Gatazo y Yaruquíes – Cajabamba,
periodo 2019**

**Trabajo de Titulación modalidad Proyectos de investigación y Desarrollo,
presentado ante el Instituto de Posgrado y Educación Continua de la ESPOCH,
como requisito parcial para la obtención del grado de:**

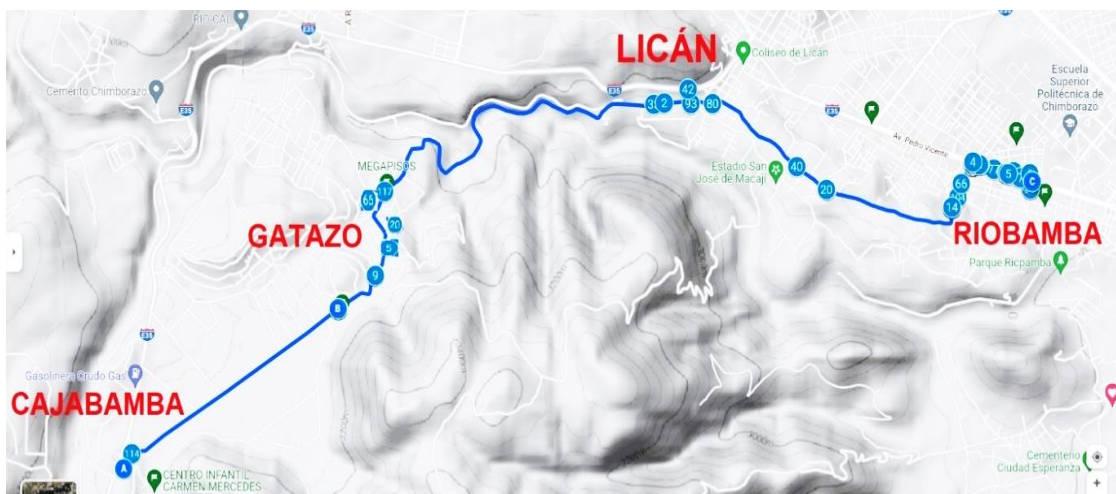
Figura 4-4. Puntos Negros Riobamba-Cajabamba

Luego de recolectar información in situ en cuanto a la infraestructura del tramo vial Licán – Gatazo – Cajabamba se tiene una distancia total de 9,4 km, por motivos de análisis se las fraccionó en 4 abscisas de 2,5 Km cada una. Se representa de forma gráfica a continuación:

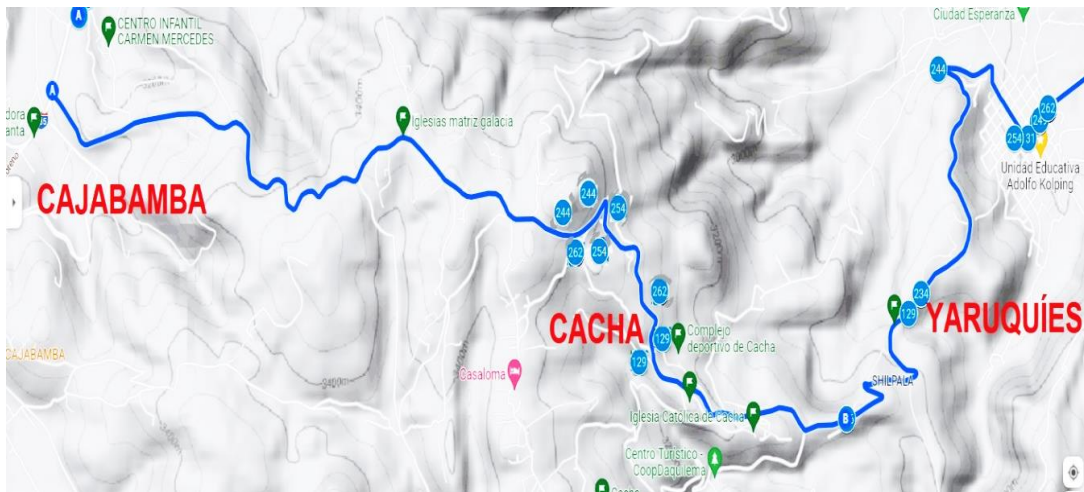
Figura 5-4. Puntos Negros Yaruquíes-Cajabamba

Luego de levantar información en campo en la que se encuentra el segundo tramo Yaruquíes - Cacha – Cajabamba se tiene una distancia total de 15,6 km, la misma que se fraccionó en 6 abscisas de 2,5 Km para analizarla.
