**ELABORACIÓN DE UN PLAN DE MANTENIMIENTO PREDICTIVO
MEDIANTE LA APLICACIÓN DE TERMOGRAFÍA INDUSTRIAL EN
LOS MOTORES ELÉCTRICOS DE LA PLANTA DE EUROLIT EN LA
EMPRESA TUBASEC C.A.**

TESIS DE GRADO

2012

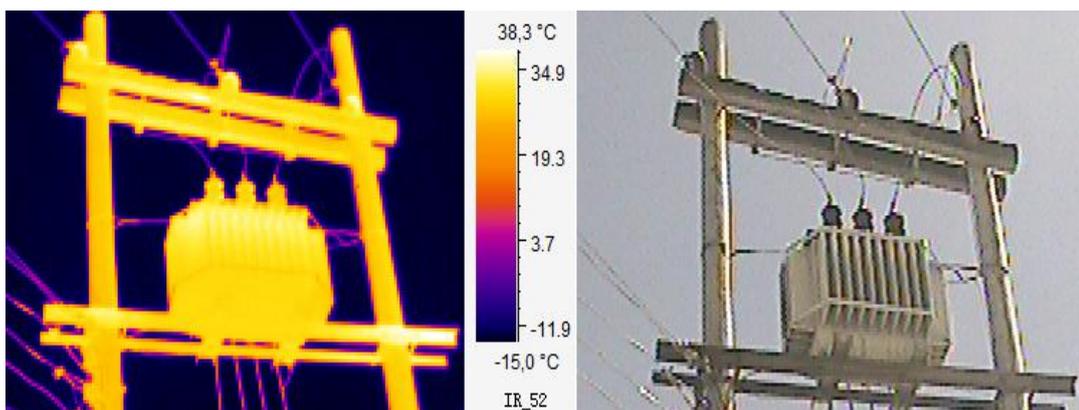
Figura 20. Reflexión solar causando una alta temperatura

Como se puede observar en la figura 20, el brillo del sol incide en la imagen, al no tener la experiencia necesaria se puede diagnosticar situaciones normales como una falla inminente y, por lo tanto, solicitar una parada innecesaria para el mantenimiento urgente. Para eliminar esta reflexión solar, se recomienda llevar a cabo la inspección en la noche o en días con cielo nublado. Si la inspección se recomienda un cambio de ángulo entre la cámara termográfica y el equipo o componente que se inspecciona, para así eliminar el problema presente.

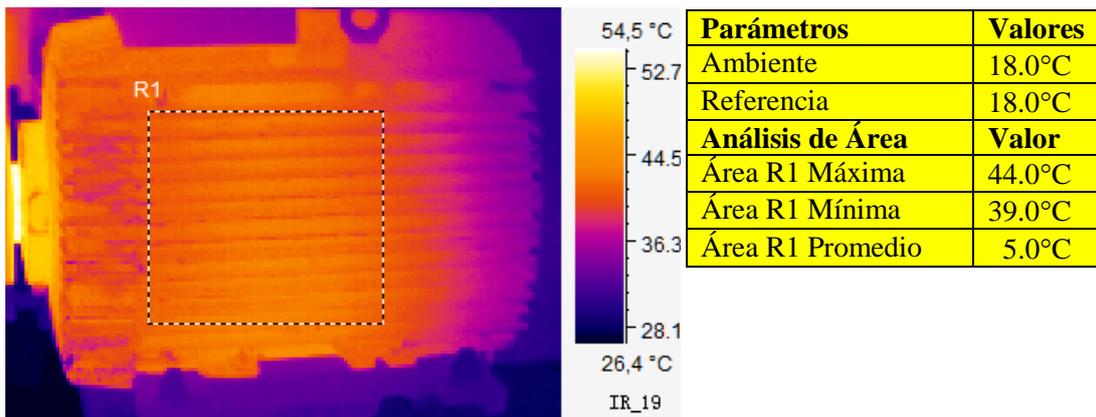
Figura 64. Imagen termográfica de la carcasa del motor del molino de crisotilo

Comentario: En la figura 64, el área presenta una diferencia de temperatura de 5,0°C en referencia al resto del motor, ubicándose en un nivel de severidad **D** con respecto a la tabla ASNT-TC-1A.

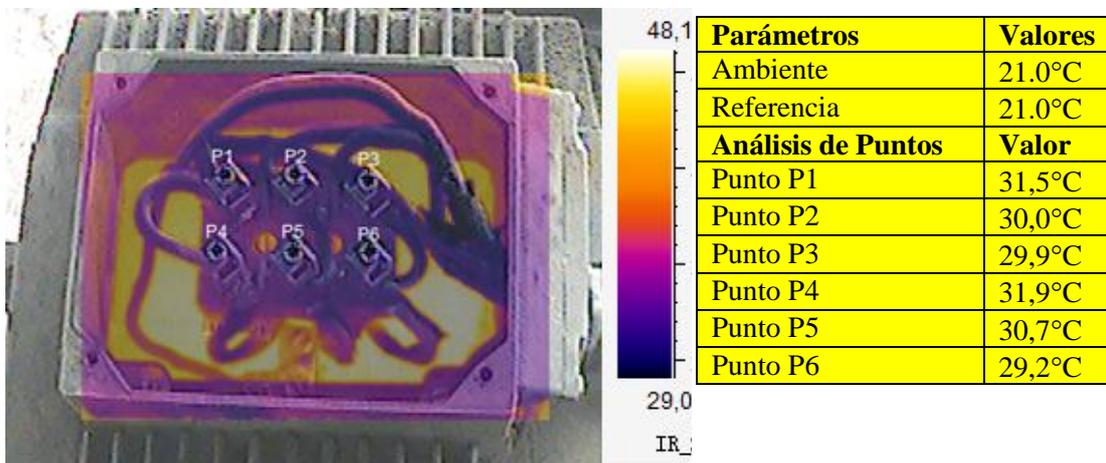
Figura 65. Imagen fusionada de las conexiones del motor del molino de crisotilo

Comentario: En la Figura 65, los puntos P1 a P6 la temperatura de tomas de conexiones de trabajo se encuentra en normales condiciones.

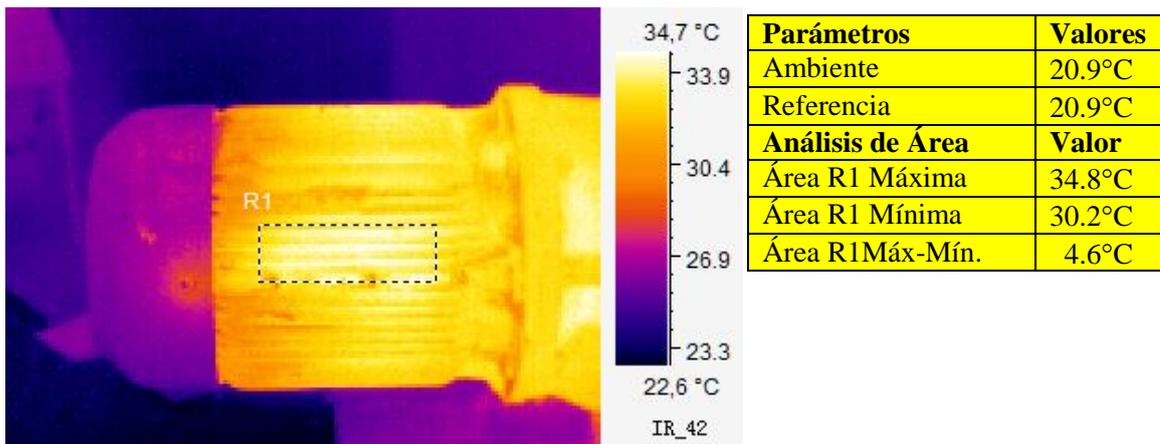
Figura 68. Imagen termográfica de la carcasa del motor desfibrador

Comentario: En la figura 68, el área R1 señalada representa la parte más caliente de la carcasa del motor con un diferencial de temperatura de 4,6°C en referencia al resto del motor, ubicándose en un nivel de severidad **D** con respecto a la tabla ASNT-TC-1A.

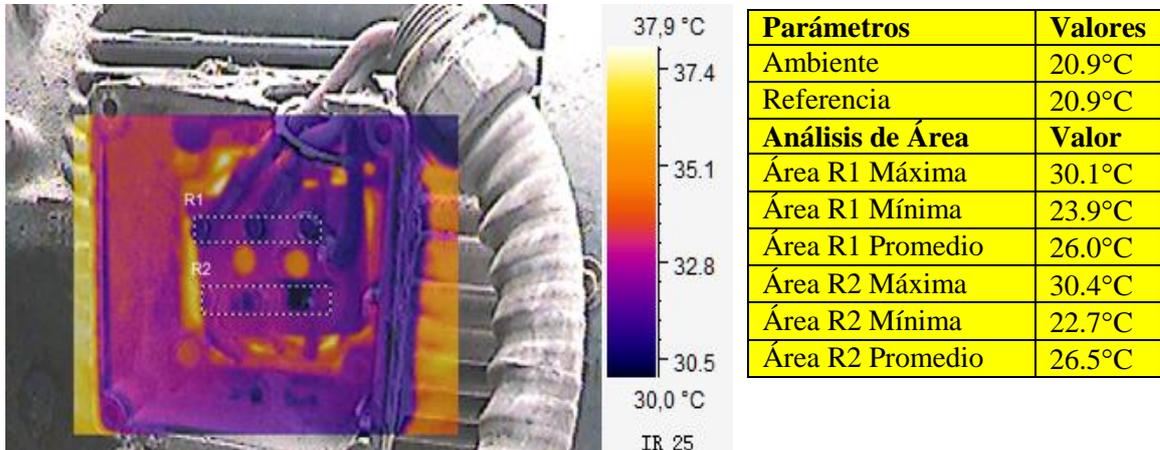
Figura 69. Imagen fusionada de conexiones del motor desfibrador

Comentario: En la figura 69, el área R1 y R2 presentan una diferencia de temperatura de 0,3°C en referencia al resto del motor, ubicándose en un nivel de severidad **D** con respecto a la tabla ASNT-TC-1A.

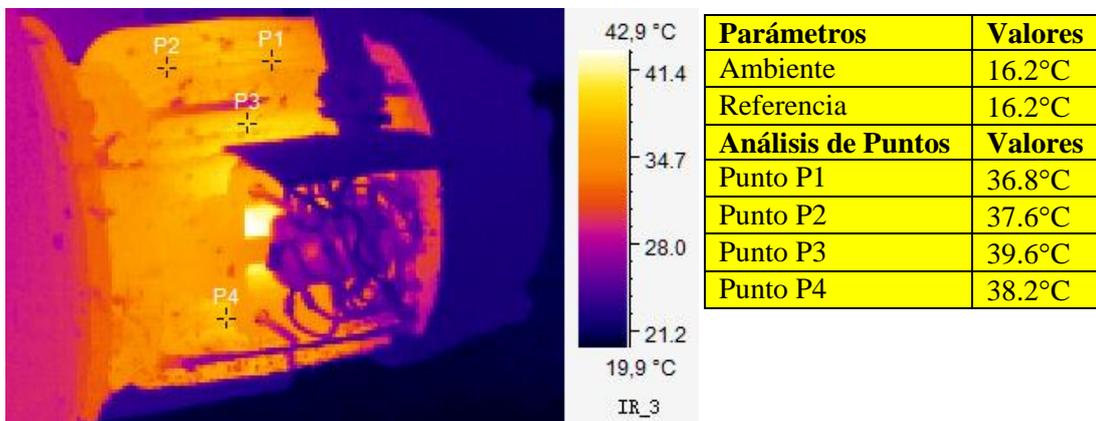
Figura 83. Imagen termográfica de la carcasa del motor de báscula de crisotilo

Comentario: Los puntos detallados de la figura 83 poseen un promedio de 38°C, lo que nos indica que se encuentra en normal funcionamiento con respecto a la operación de motores.

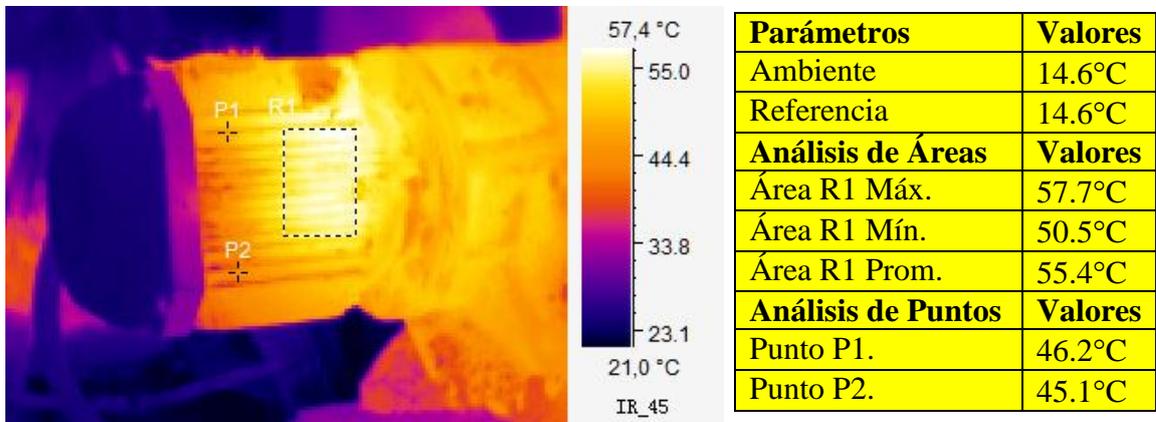
Figura 95. Imagen termográfica de la carcasa de motor de noria 1

Comentario: El área R1 detallada de la figura 95 presenta una variación de temperatura de 17°C, lo que nos indica que se encuentra en un nivel de criticidad C según la tabla ASNT-TC-1A.

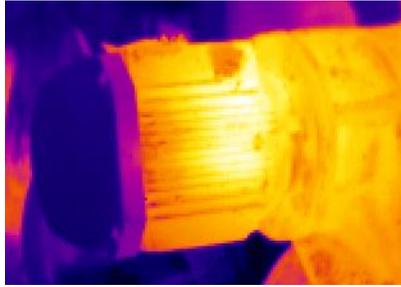
UBICACIÓN TÉCNICA	INSPECCIÓN	IMAGEN IR	PROBLEMA	ACCIÓN	CONDICIÓN
EU-SM-NOR-ME-01	10-10-2012 10:17

Defecto en rodamiento. Soltura en conexiones de bornera.	Revisar devanados en el próximo mantenimiento planificado y/o anualmente. Efectuar lubricación en cantidad y calidad mensual. Ajustar adecuadamente. Revisión de tablero de control y conexiones trimestralmente.	Leve

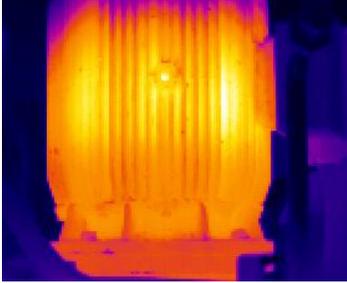
UBICACIÓN TÉCNICA	INSPECCIÓN	IMAGEN IR	PROBLEMA	ACCIÓN	CONDICIÓN
EU-EM-CEN-ME-01	06-11-2012 12:15

No presenta problemas	Revisar el motor para evitar un sobrecalentamiento severo semestralmente. Desalineación, lubricación y problemas de desgaste se detectan antes que causen salida de servicio mensualmente.	Leve
