**ESTUDIO GEOLÓGICO DE 300 Ha. PARA DETERMINAR LAS CAUSAS DE LA
INESTABILIDAD DE LOS TALUDES EN LA PARROQUIA YUNGANTZA,
CANTÓN LIMÓN INDANZA**

TESIS DE GRADO

**PRESENTADA COMO REQUISITO PARCIAL PARA OBTENER EL TÍTULO DE:
INGENIERO EN GEOLOGÍA Y MINAS**

**ESCUELA SUPERIOR POLITÉCNICA DE CHIMBORAZO
EXTENSIÓN MORONA SANTIAGO**

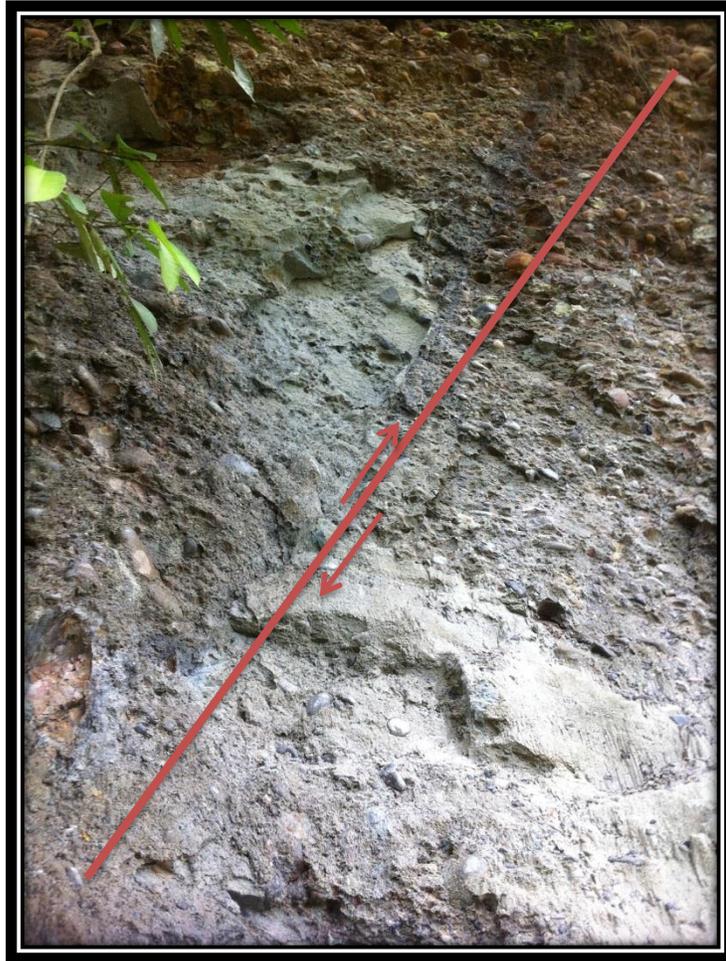
Foto 5: Falla Inversa EW/55S

Entre las direcciones de fallas secundarias se indica el grupo N45°E con variaciones de N25°E a N65°E, correspondería a un grupo de fallamiento distensivo generado por la interacción de los otros grupos de bloques, que produce movimientos de giro por lo tanto desplazamiento desde la posición original.

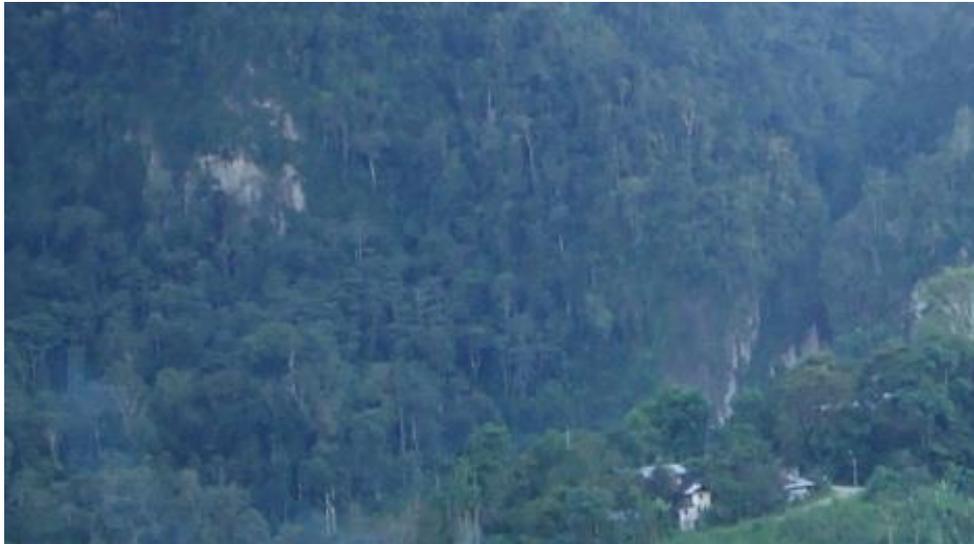
Foto 10: Escarpes tectónicos en andesitas

La presencia de zonas escarpadas está relacionada con dos tipos de eventos geológicos; el principal evento generador de escarpas corresponde a la acción de fallas geológicas que generan desplazamiento vertical diferencial de las masas rocosas, generando escarpados, como los que se observan en los alrededores del puente sobre el Yunganza, donde los escarpes son visibles en las rocas andesíticas de la Fm. Chapiza.

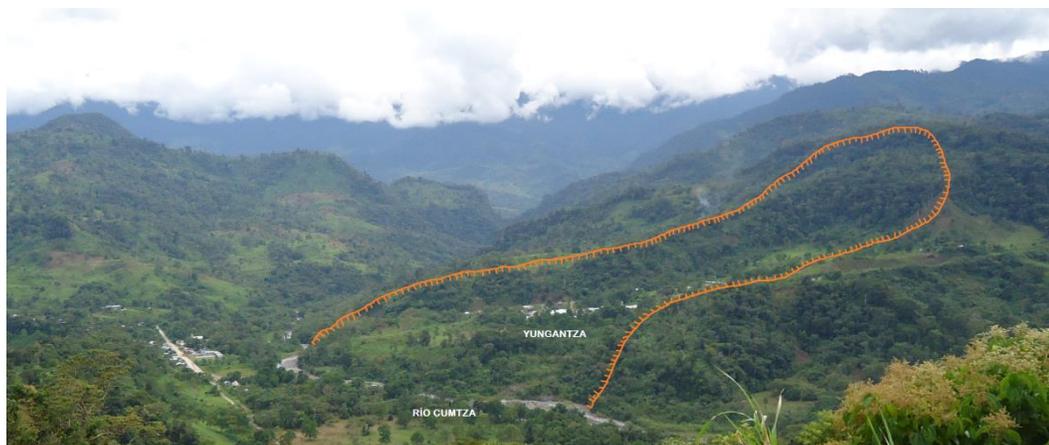
Foto 12: Deslizamiento Yungantza

El movimiento corresponde a una ruptura de la masa de roca que se ha desplazado en sentido N-S, sobre rocas de la Fm. Mesa, en dirección al río Cumtza, que muestra como relicto una amplia curvatura en su cauce; la particularidad del movimiento está definido por los cuatro escalones morfológicos que se ubican en el sector y por la corona ubicada en su parte superior.

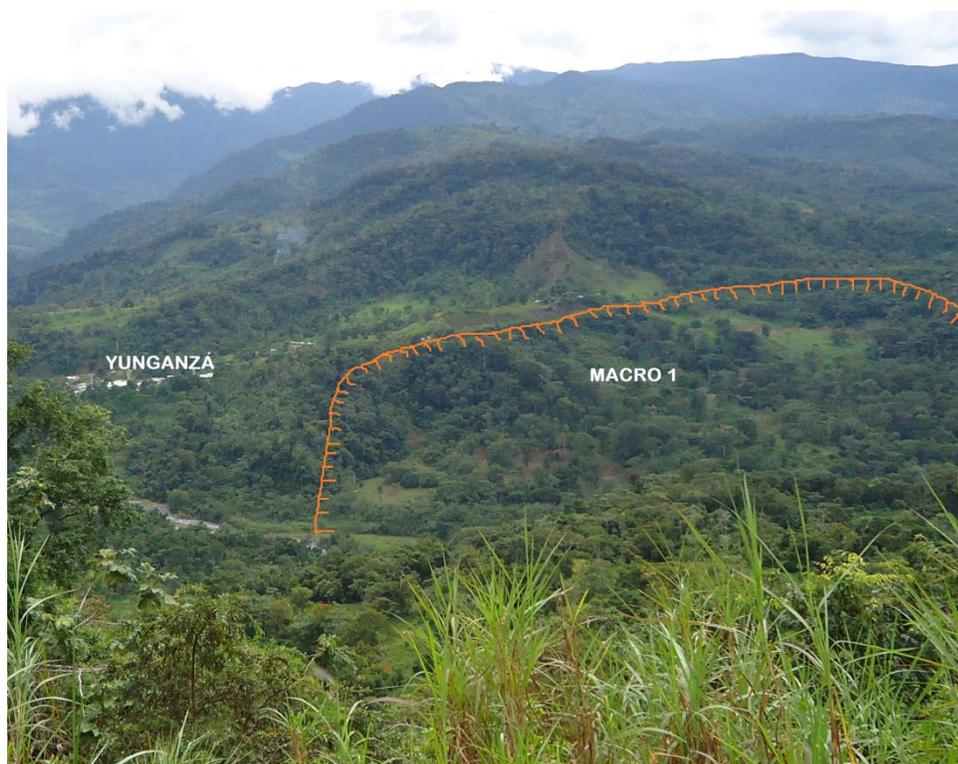
Foto 13: Deslizamiento Macro 1

La corona del deslizamiento se localiza muy cerca de la troncal amazónica y forma un escarpe casi vertical de aproximadamente 120m de desnivel, su longitud en sentido del movimiento es de aproximadamente 600m, su longitud perpendicular al movimiento es de aproximadamente 2200m.

Por las condiciones climáticas y el uso de la tierra (matorrales y potreros ocasionales), no se tiene evidencia histórica de la fecha de ocurrencia, asumiendo que es mayor a los 150 años.

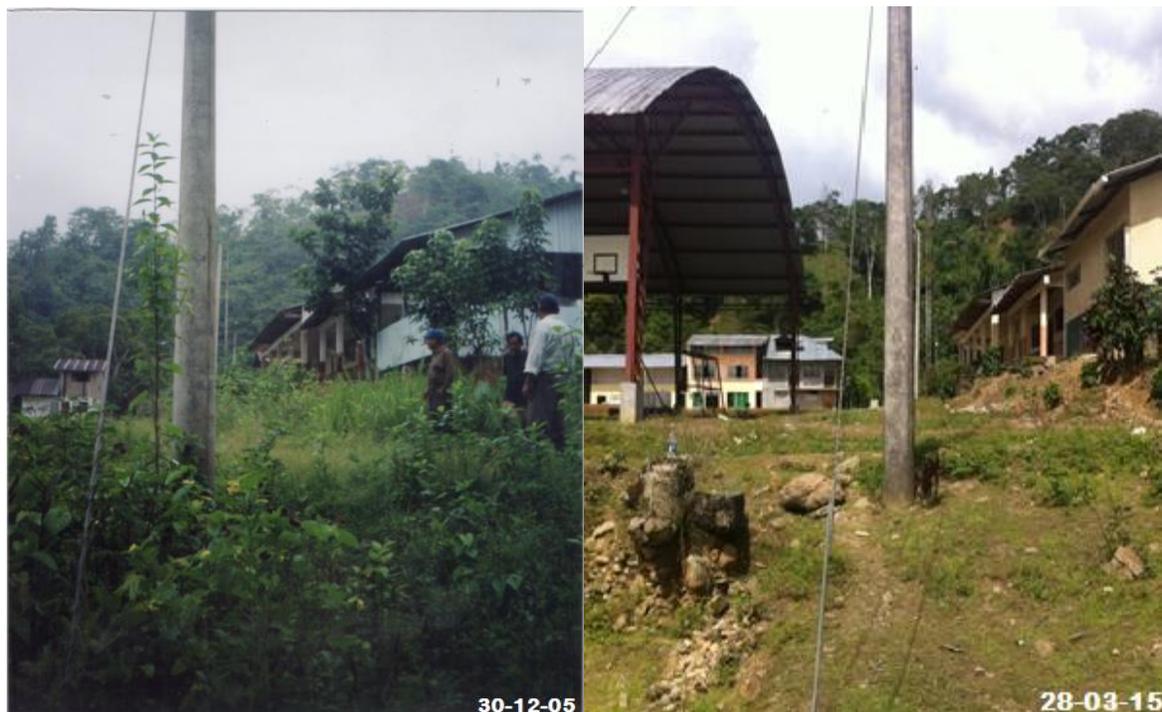
ANÁLISIS COMPARATIVO DE IMÁGENES	
AÑO 2006 (Fierro, F.)	AÑO 2015 (Coronel, V.)
Postes del tendido eléctrico sector Coliseo

Se constata que los postes del tendido eléctrico en la calle que atraviesa por medio del Coliseo y de la Escuela Santa Teresita no indican indicios de movimientos en masa en un periodo de 10 años.

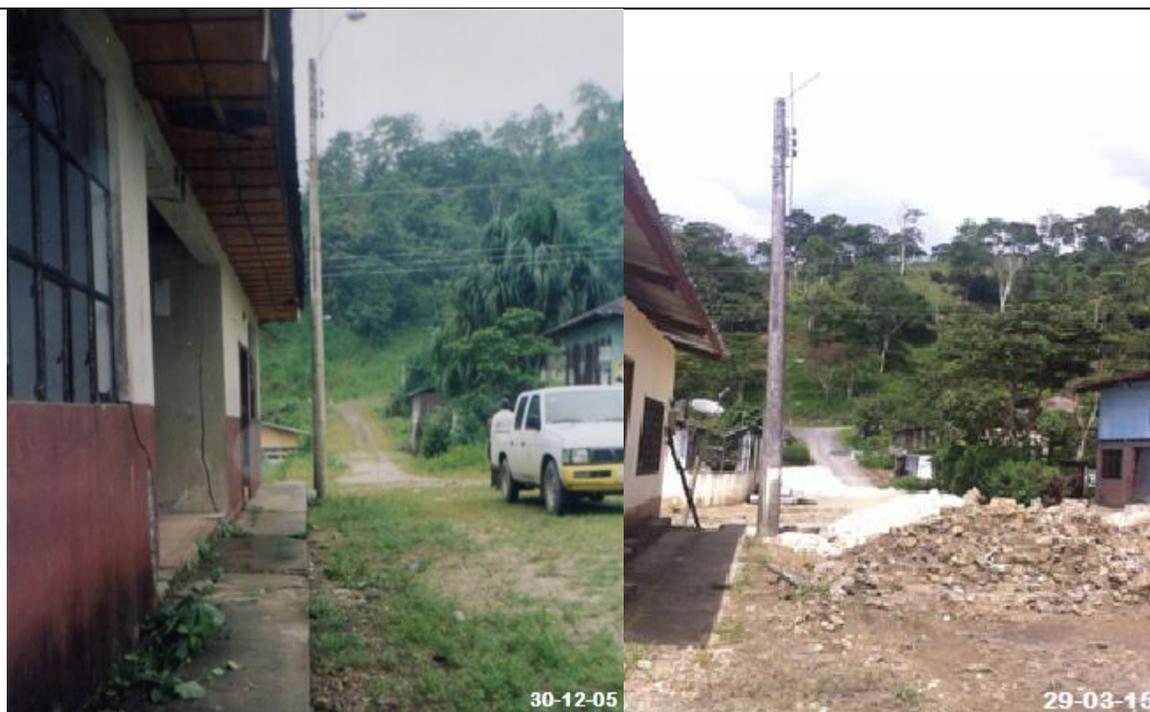
Postes del tendido eléctrico sector Casa Comunal

En la calle a atraviesa por la Casa Comunal y el Subcentro de Salud no se evidencia movimiento en masa puesto que se verifica la verticalidad del tendido eléctrico.

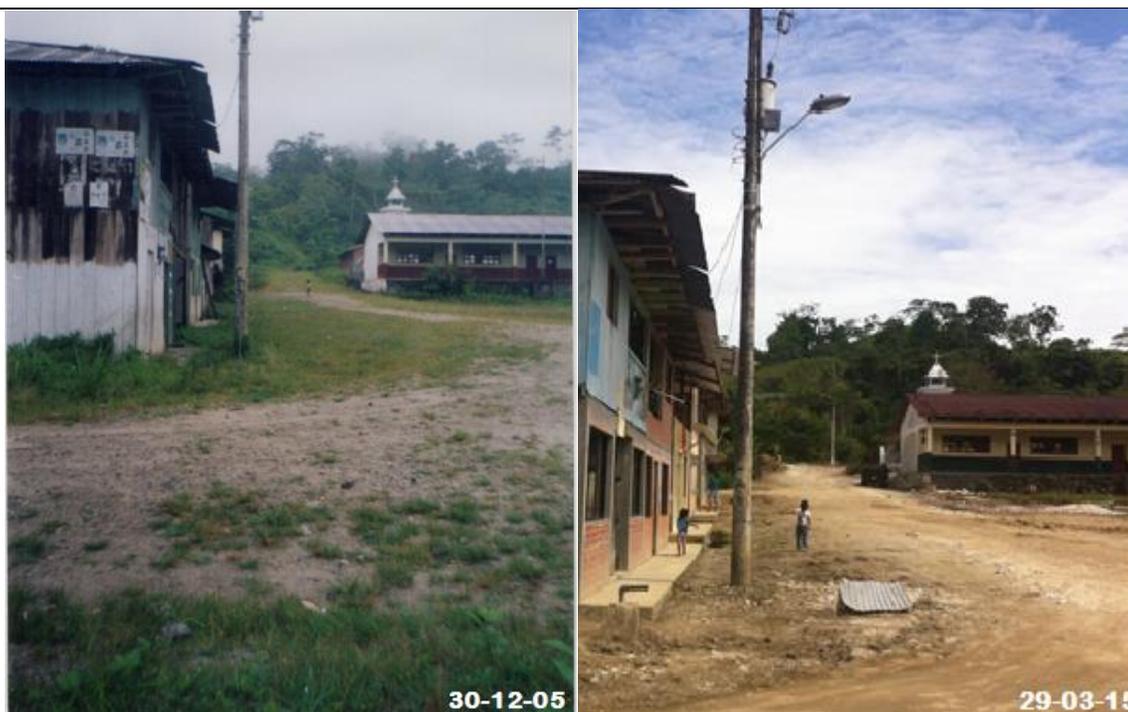
Postes del tendido eléctrico sector Casa de José

Durante el recorrido en la calle que atraviesa domicilios privados, la Escuela Santa Teresita y la Iglesia no se evidencia movimientos pues el tendido eléctrico mantiene su verticalidad.

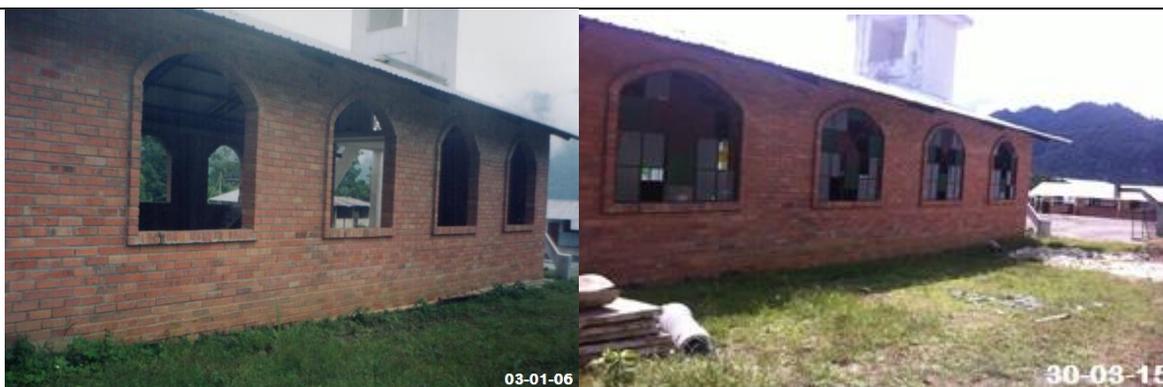
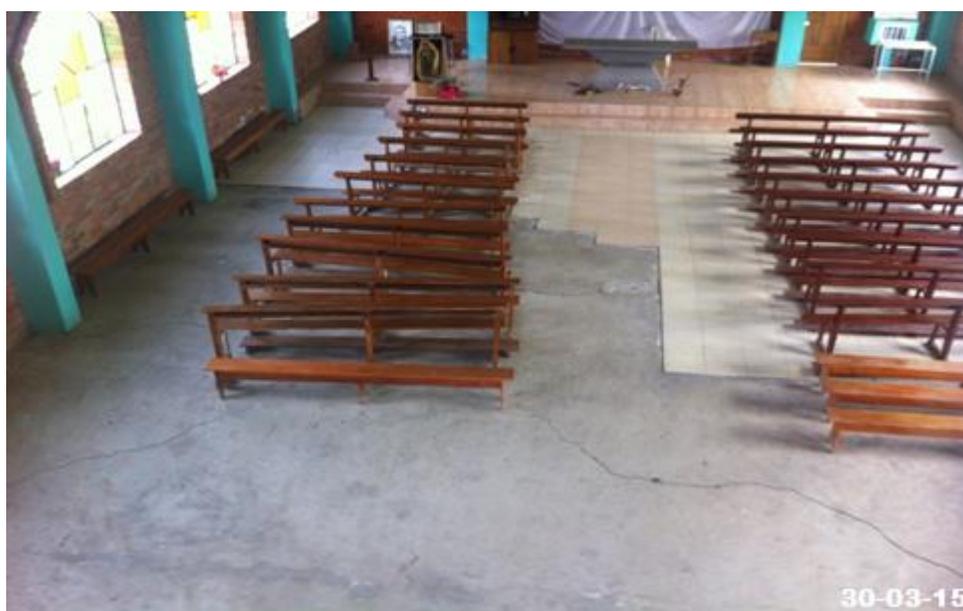
Sector de la Iglesia

En la Iglesia se verifica la existencia de fracturas que atraviesan en sentido N-S las mismas que se asocian a un asentamiento por defecto de construcción pues las cimentaciones no cumplen con un diseño estructural para este tipo de suelo.

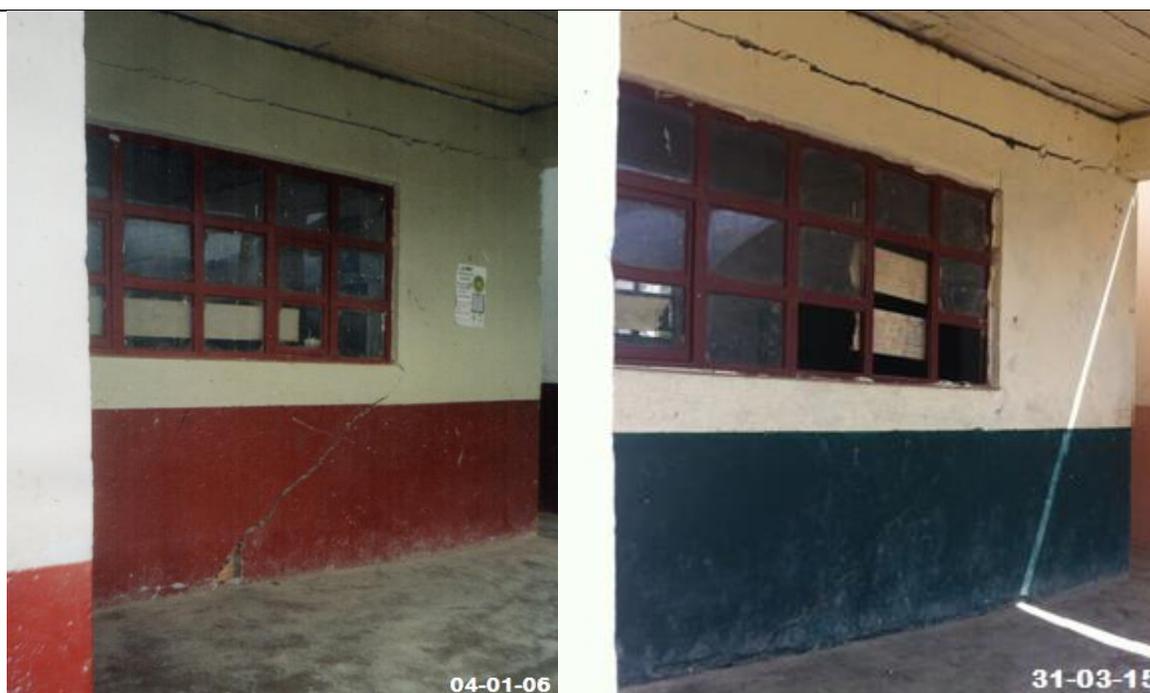
Sector Escuela Santa Teresita

En la Escuela Santa teresita se puede evidenciar que existió un asentamiento el mismo que está asociado a una construcción de cimentaciones inadecuadas es vista que en un periodo de 10 años se mantiene en las mismas condiciones.
