ESCUELA SUPERIOR POLITÉCNICA DE CHIMBORAZO
FACULTAD DE RECURSOS NATURALES
ESCUELA DE INGENIERÍA EN AGRONOMÍA

**“ESTUDIO GEOLÓGICO PARA DETERMINAR LA
ESTABILIDAD DE LA VÍA MACAS-RIOBAMBA DESDE GENERAL
PROAÑO HASTA 9 DE OCTUBRE”**

TRABAJO DE TITULACIÓN
PROYECTO DE INVESTIGACIÓN PARA TITULACIÓN DE GRADO

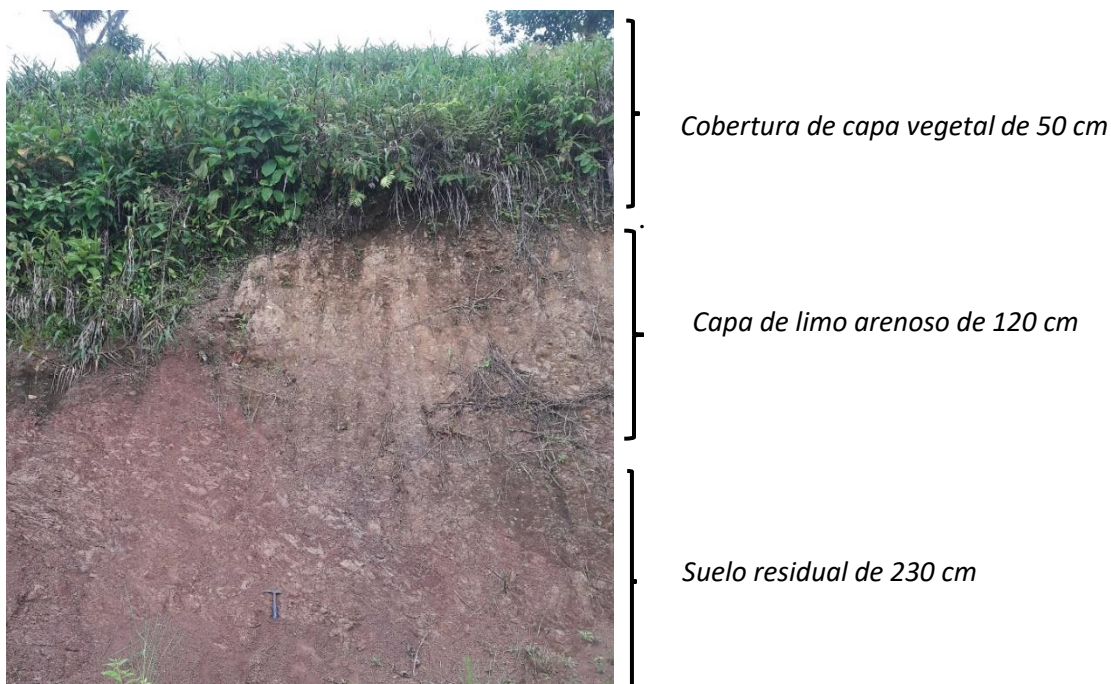
En la siguiente fotografía se puede observar un afloramiento de 4 metros de potencia y 12 metros de ancho el cual se encuentra medianamente alterado, de matriz fino granular con un 90% de suelo aproximadamente y un 10% de roca dispuestas de forma aleatoria característicos de los coluviales con espesores estimados de 50 cm de cobertura vegetal, 120 cm de una capa de limo arenoso y 230 cm de suelo residual.

Fotografía 3: Material coluvial ubicado margen derecho de la vía.

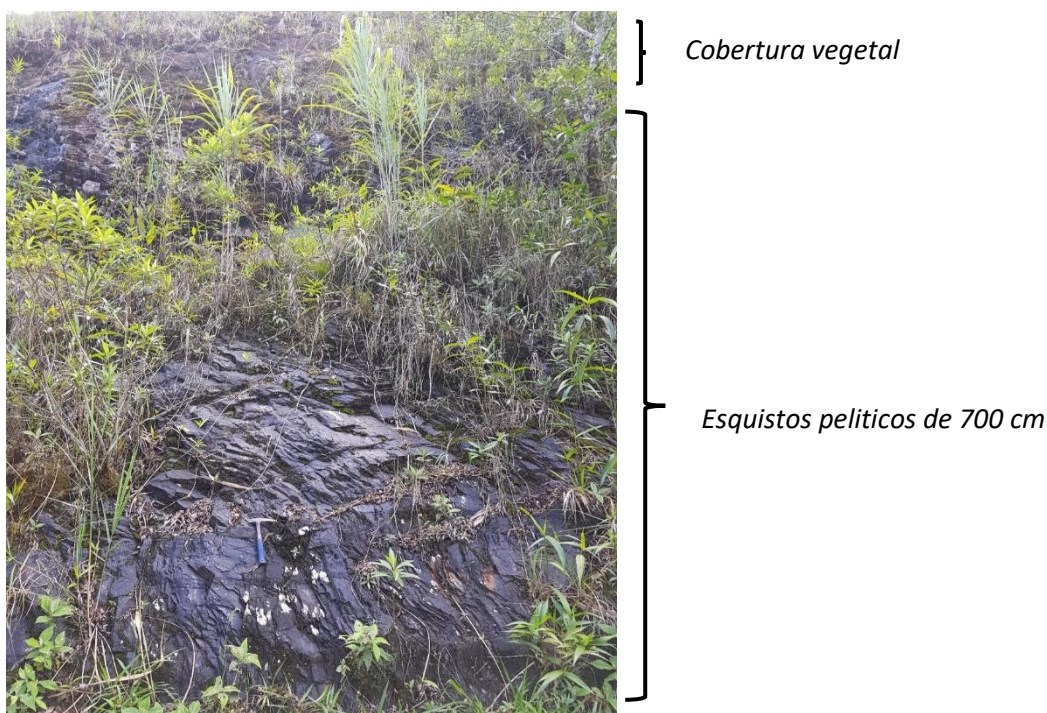
En la fotografía se puede observar un afloramiento metamórfico de grado bajo de esquistos pelíticos de aproximadamente 7 metros de alto y 25 de ancho donde se puede visualizar sus planos de esquistosidad bien establecidos productos del empuje constante que ejerce la cordillera real que han causado que la roca pase de tener plano de estratificación a planos de esquistosidad.

Fotografía 4: Esquistos pelíticos de la unidad upano.

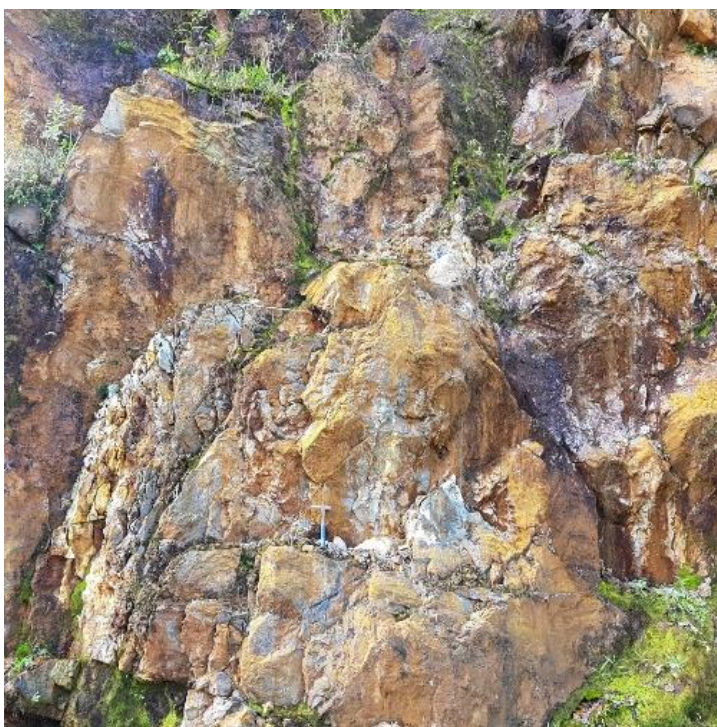
En un tramo de la vía se puede observar un complejo metamórfico dentro de la cual tenemos la presencia de una cuarcita esquistosa que aflora con una altura de 20 metros y 30 metros de ancho, se encuentra medianamente meteorizado, con una variedad de color gris claro a gris amarillento producto de la alteración que ha sufrido por los agentes externos como el agua y viento, se puede evidenciar la presencia de grietas de retracción formando rocas paralelas (fracturas) y prismáticas que se producen debido al enfriamiento que sufre la roca. Presenta 4 familias de discontinuidades que producen un elevado fracturamiento en la roca.

Fotografía 5: Cuarcita esquistosa.

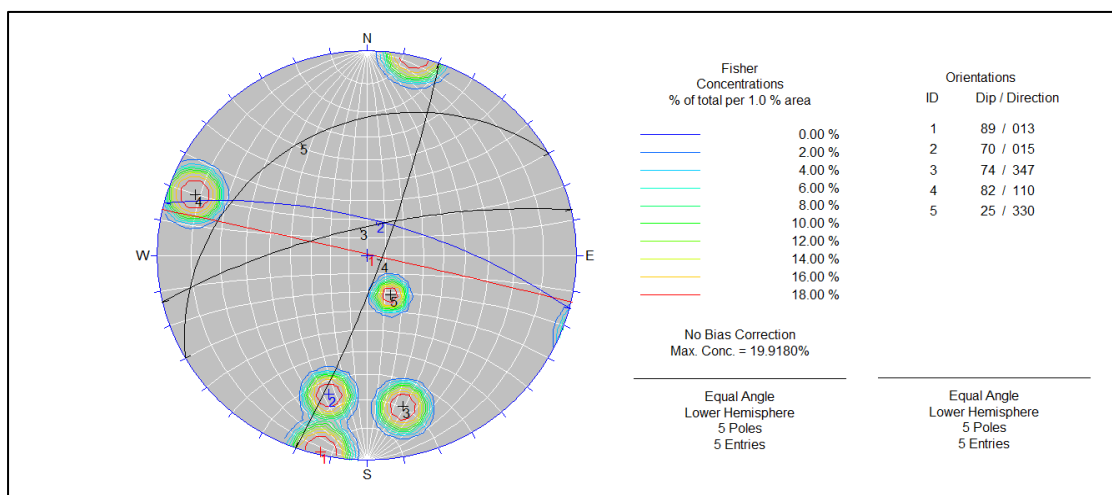
Imagen 10: Estructuras y Familia de diaclasas
Elaborado: (Rodríguez A. & Veloz E, 2018).

Se puede visualizar la ocurrencia de 4 familias de discontinuidades que afectan a todo el macizo rocoso generando una probabilidad de falla en cuña o planar lo que produce un alto grado de fracturamiento característicos de estos afloramientos.

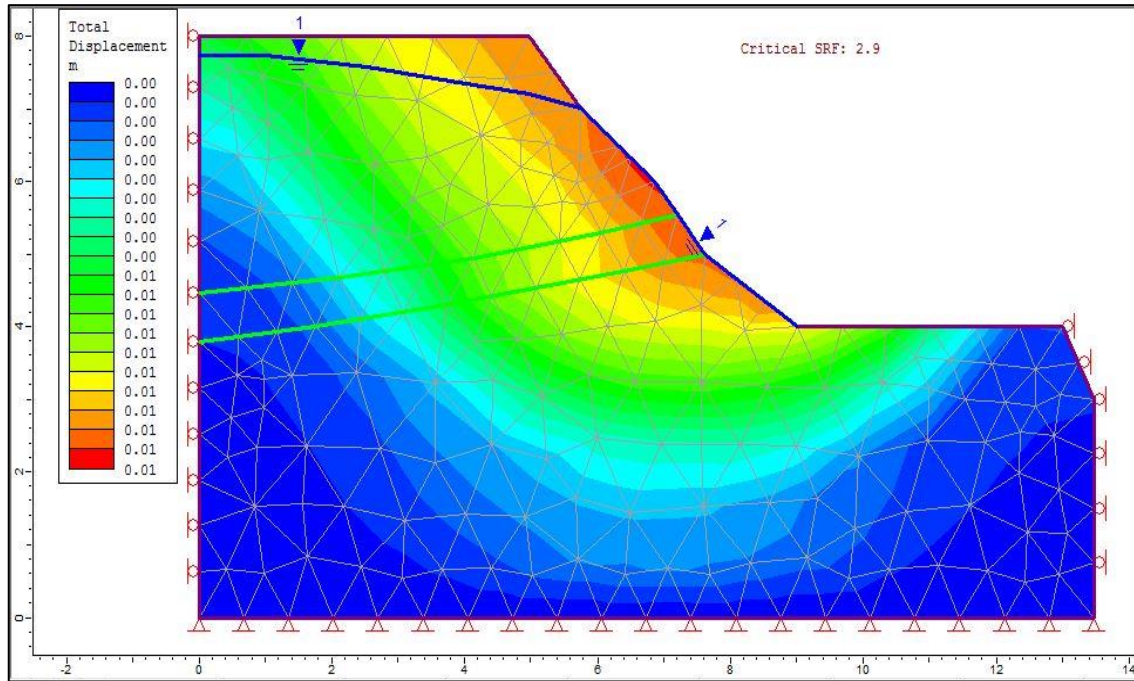
Imagen 23: Cálculo del factor de seguridad del talud 1 obteniendo un FS de 2.9.

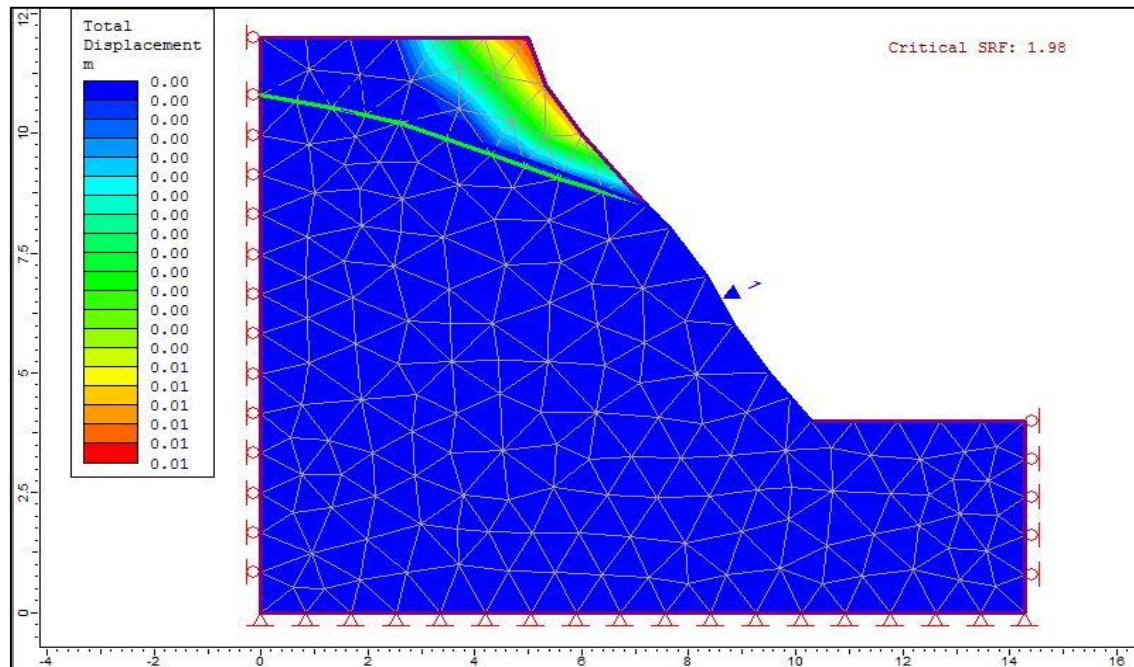
Imagen 24: Cálculo del factor de seguridad del talud 2 obteniendo un FS de 1.98.

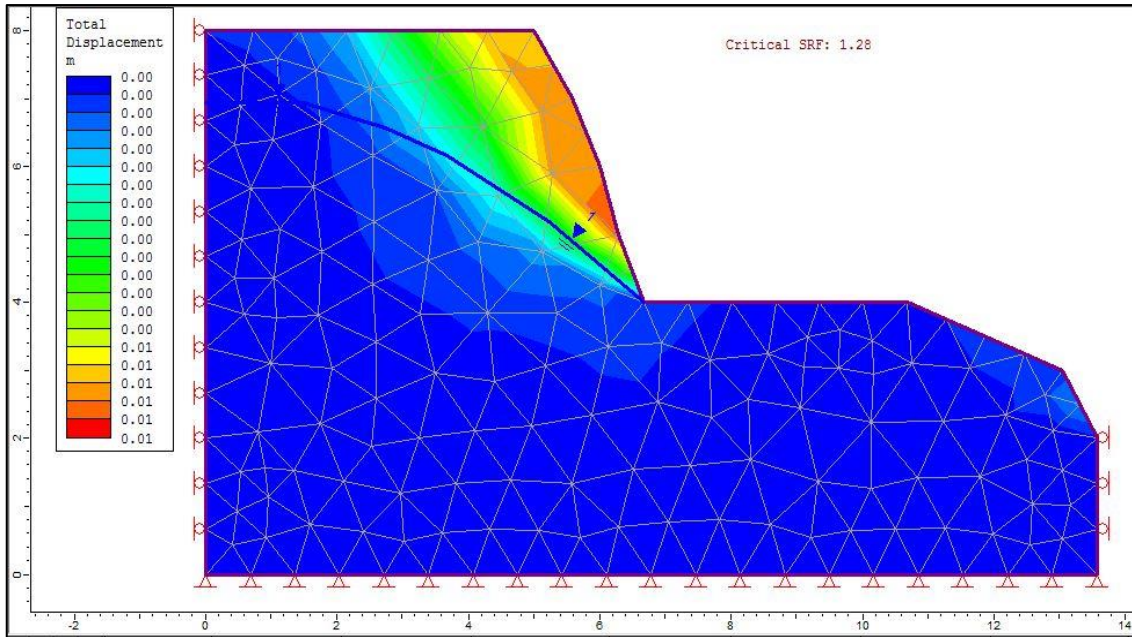
Imagen 25: Cálculo del factor de seguridad del talud 3 obteniendo un FS de 1.28.

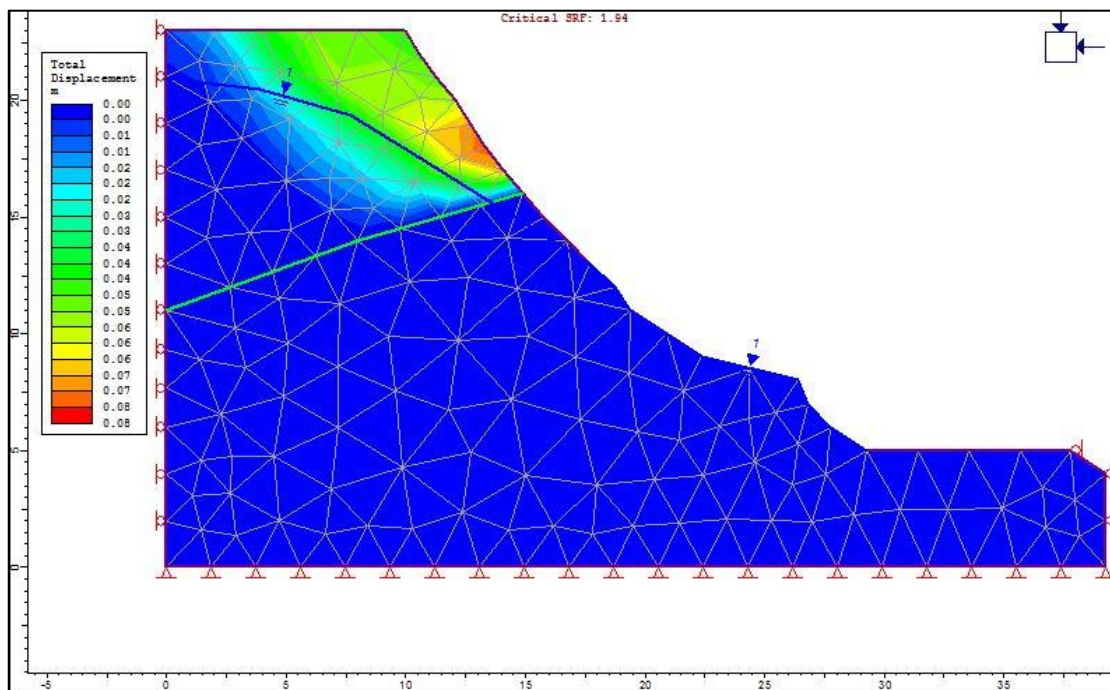
Imagen 26: Cálculo del factor de seguridad del talud 4 obteniendo un FS de 1.94

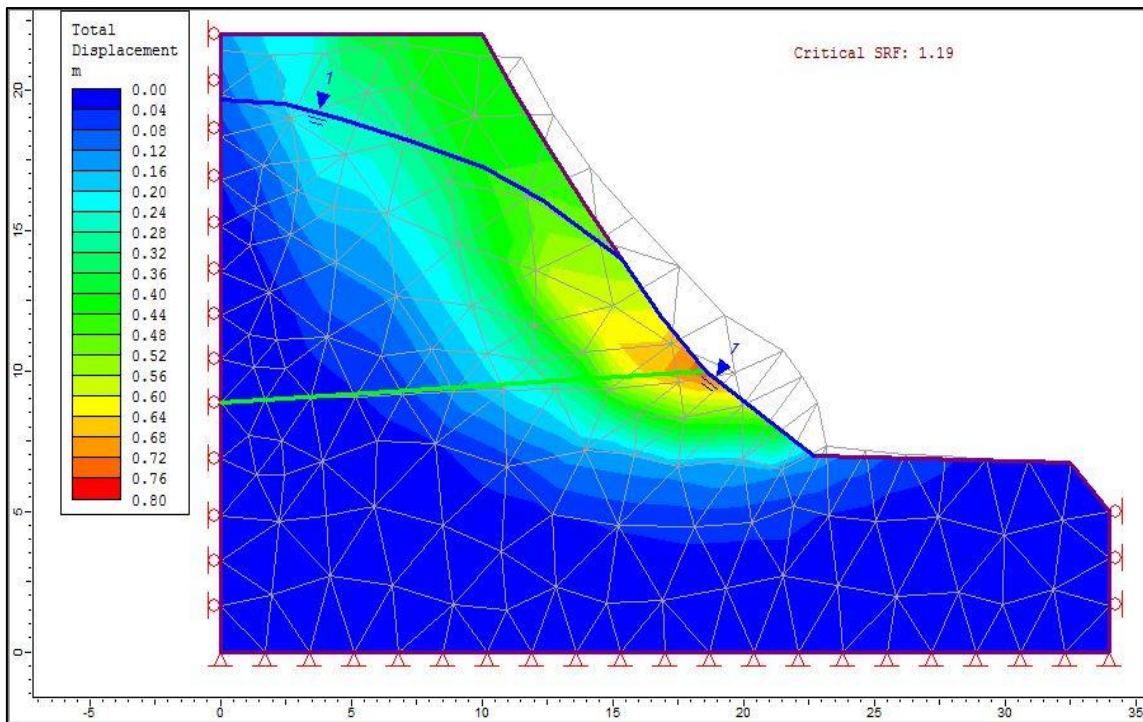
Imagen 27: Cálculo del factor de seguridad del talud 5 obteniendo un FS de 1.19.

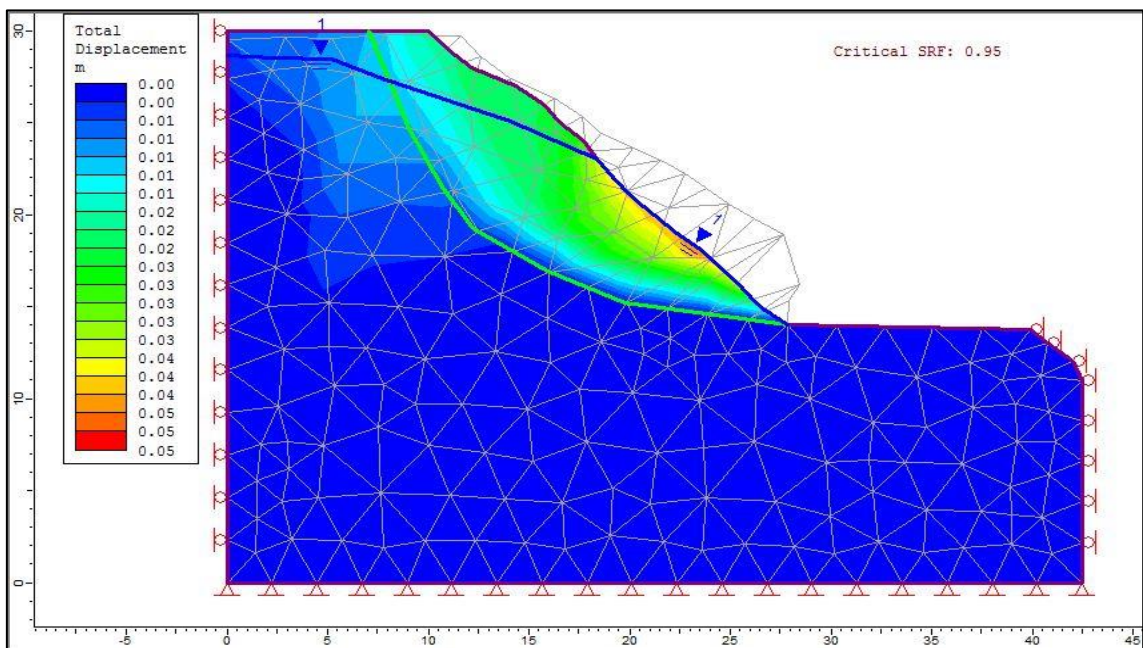
Imagen 28: Cálculo del factor de seguridad del talud 6 obteniendo un FS de 0.95.

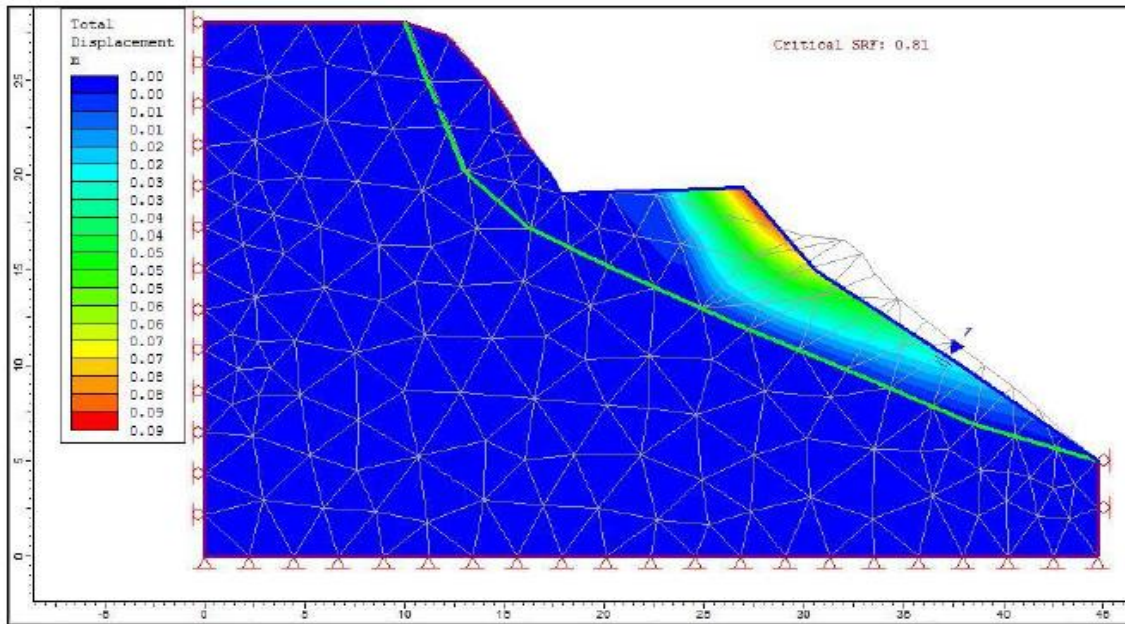
Imagen 29: Cálculo del factor de seguridad del talud 7 obteniendo un FS de 0.81

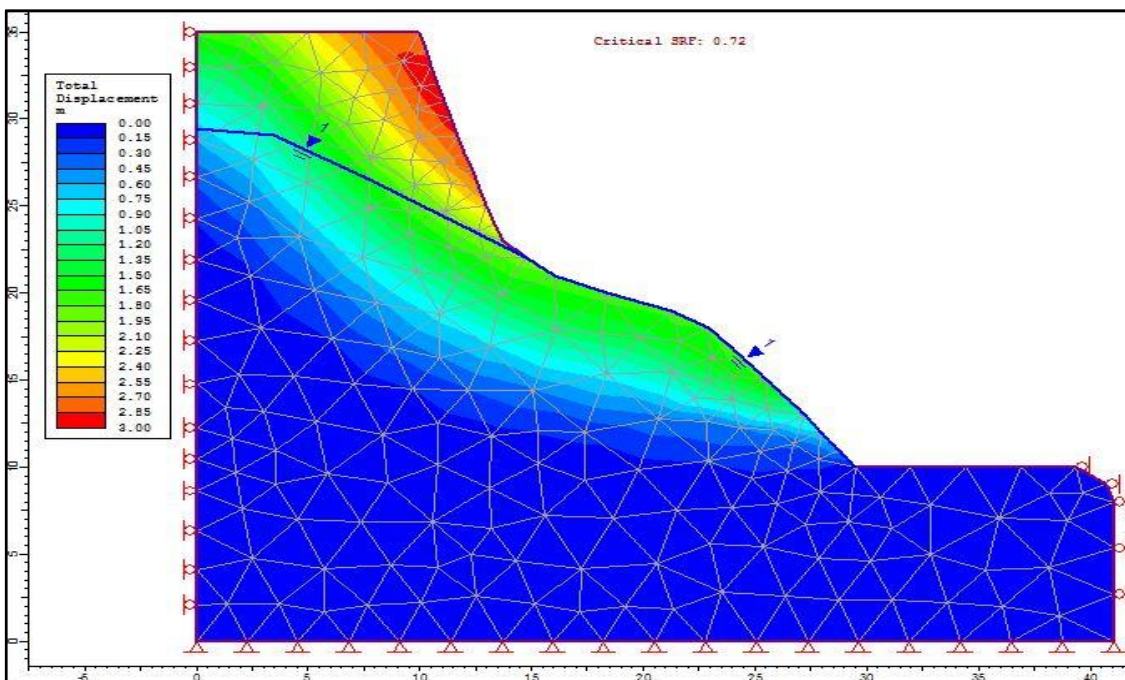
Imagen 30: Cálculo del factor de seguridad del talud 8 obteniendo un FS de 0.72.

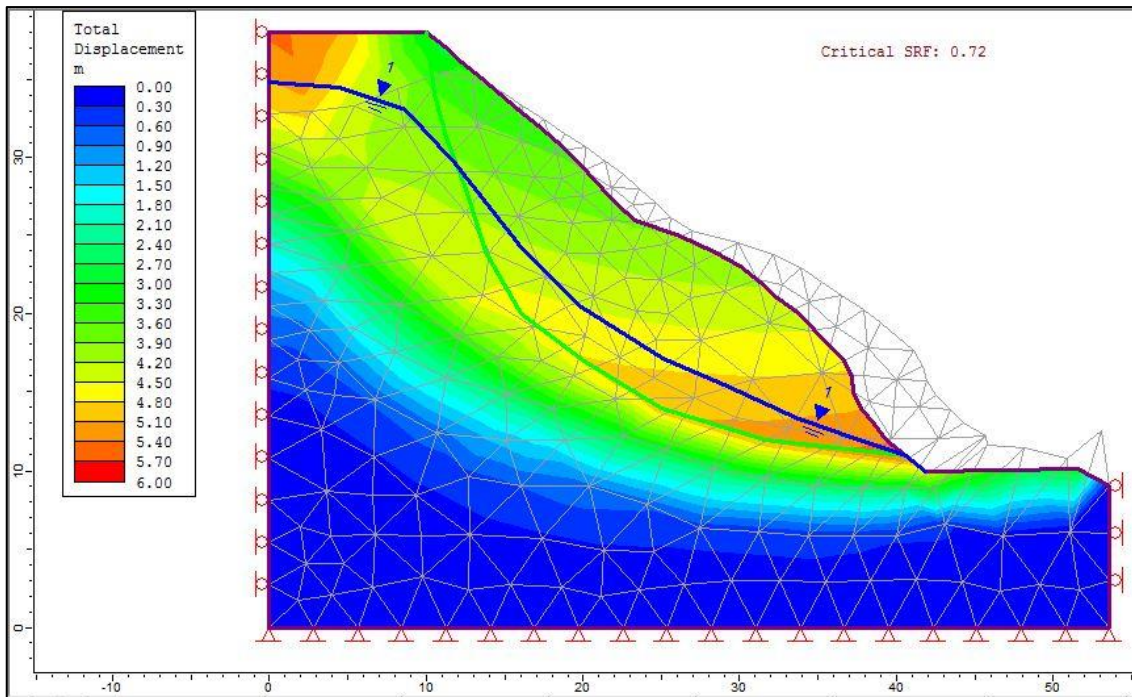
Imagen 31: Cálculo del factor de seguridad del talud 9 obteniendo un FS de 0.72

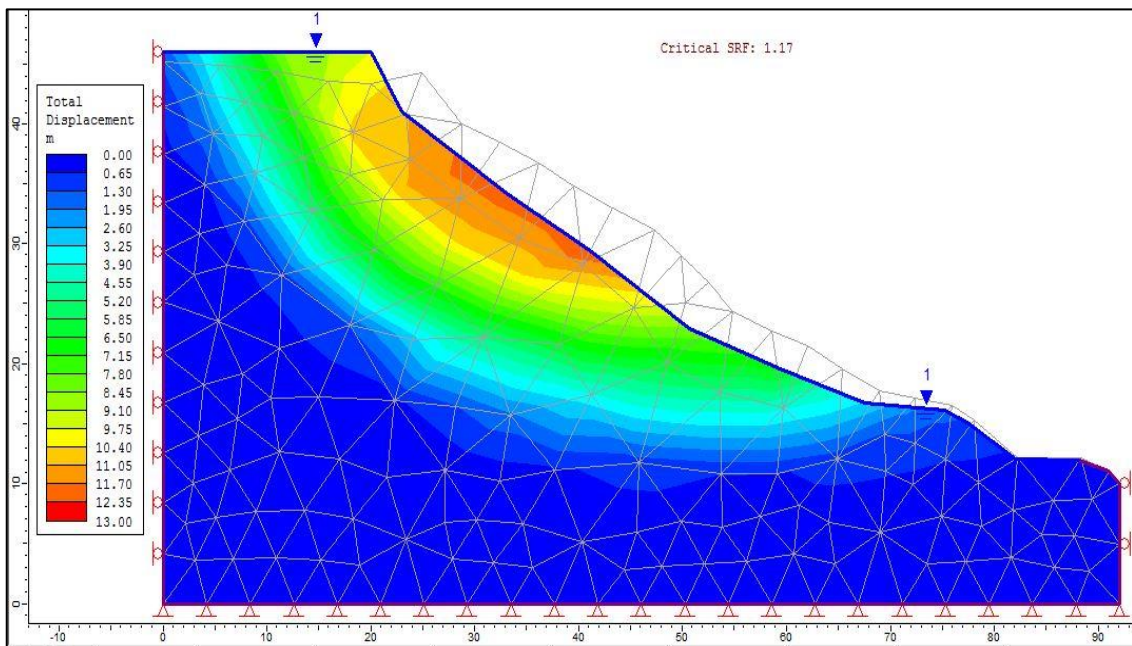
Imagen 32: Cálculo del factor de seguridad del talud 10 obteniendo un FS de 1.17.

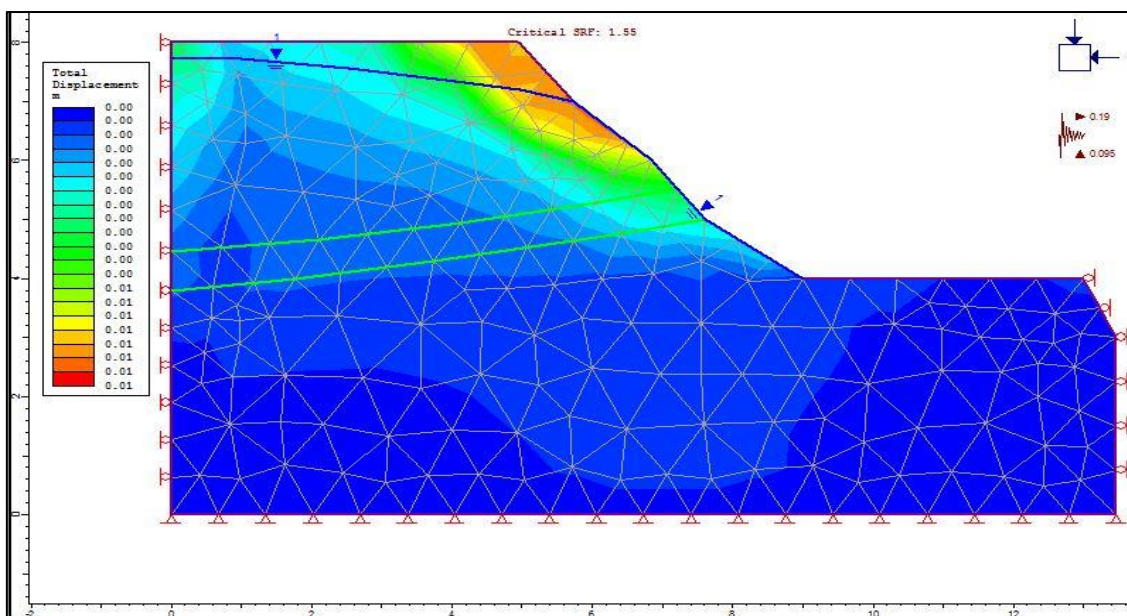
Imagen 47: Cálculo del factor de seguridad del talud 1, obteniendo un factor de seguridad de 1.55

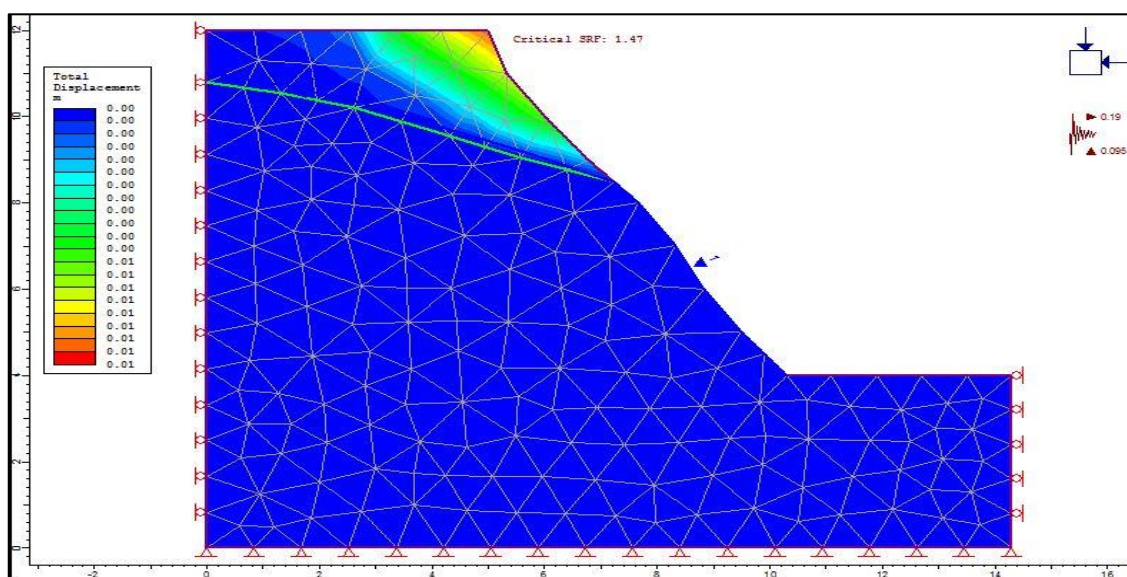
Imagen 48: Cálculo del factor de seguridad del talud 2, obteniendo un factor de seguridad de 1.47

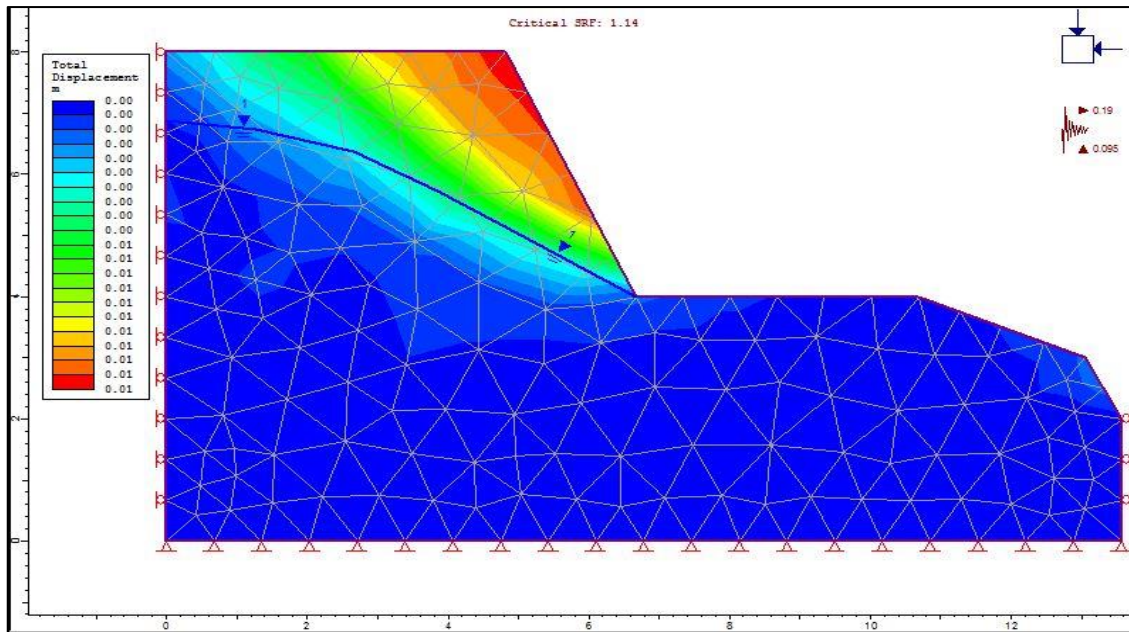
Imagen 49: Cálculo del factor de seguridad del talud 3, obteniendo un factor de seguridad de 1.14

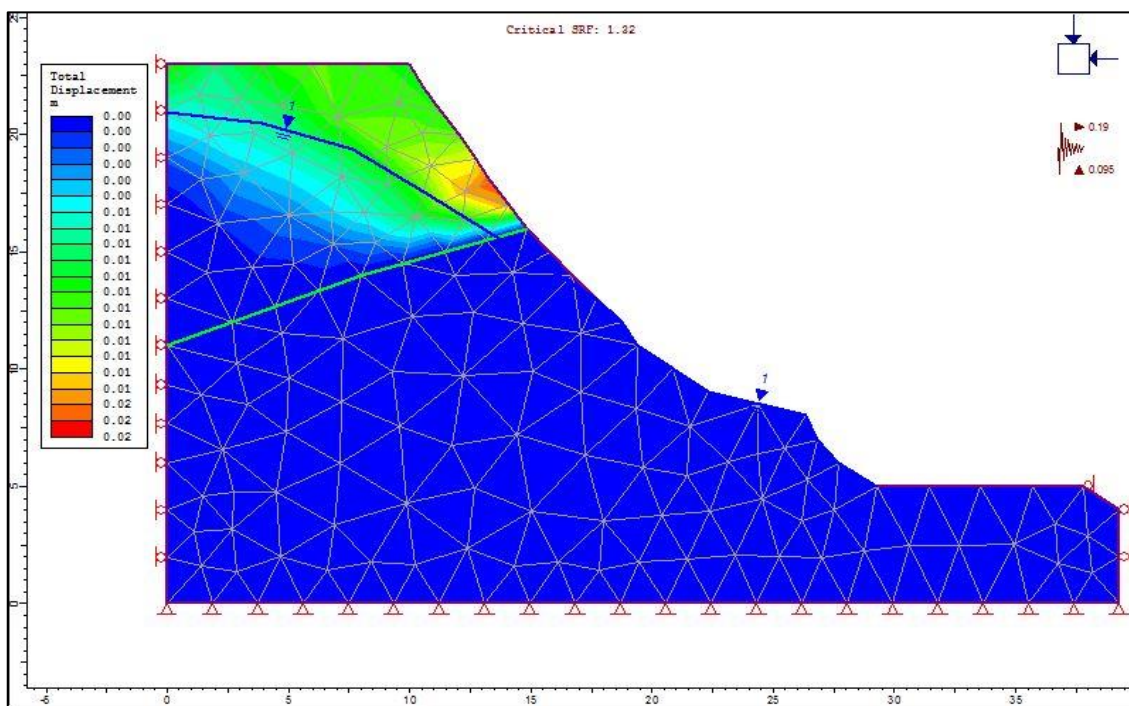
Imagen 50: Cálculo del factor de seguridad del talud 4, obteniendo un factor de seguridad de 1.32

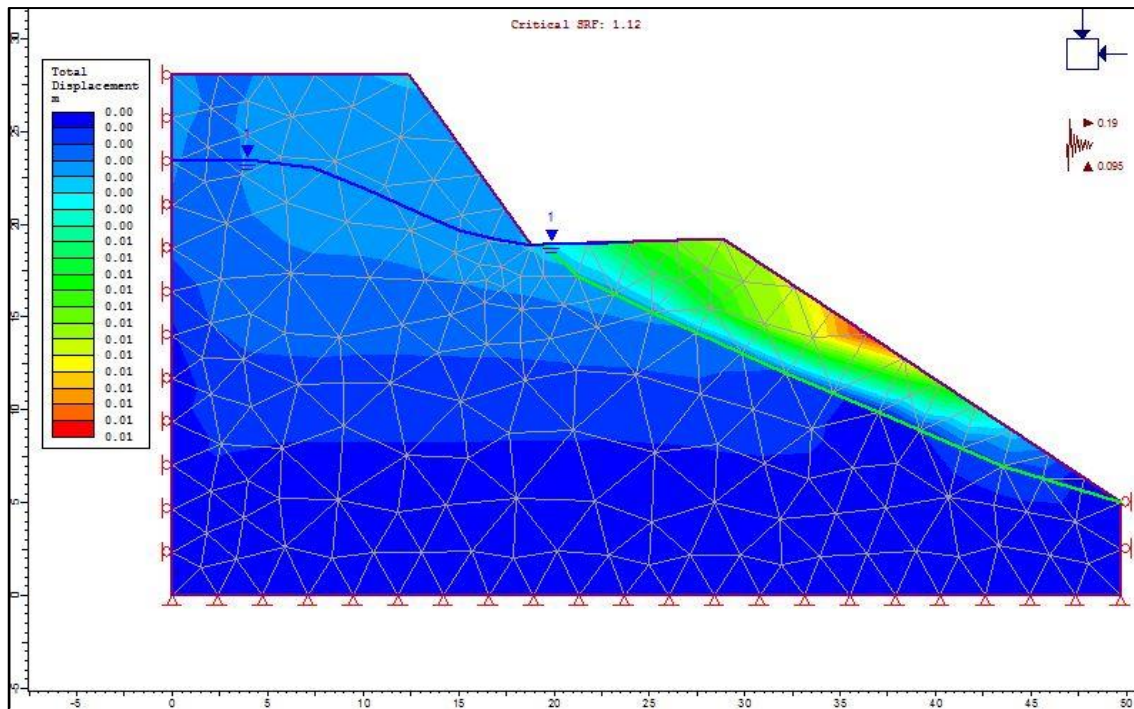
Imagen 51: Cálculo del factor de seguridad del talud 5, obteniendo un factor de seguridad de 1.12.

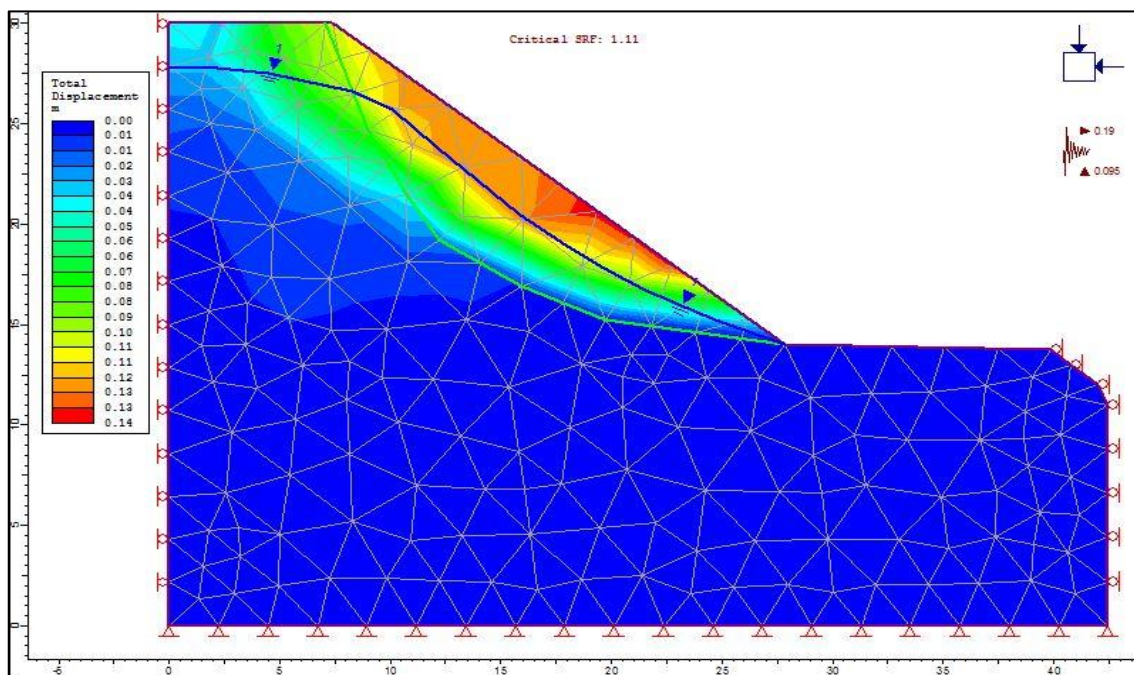
Imagen 52: Cálculo del factor de seguridad del talud 6, obteniendo un factor de seguridad de 1.11.

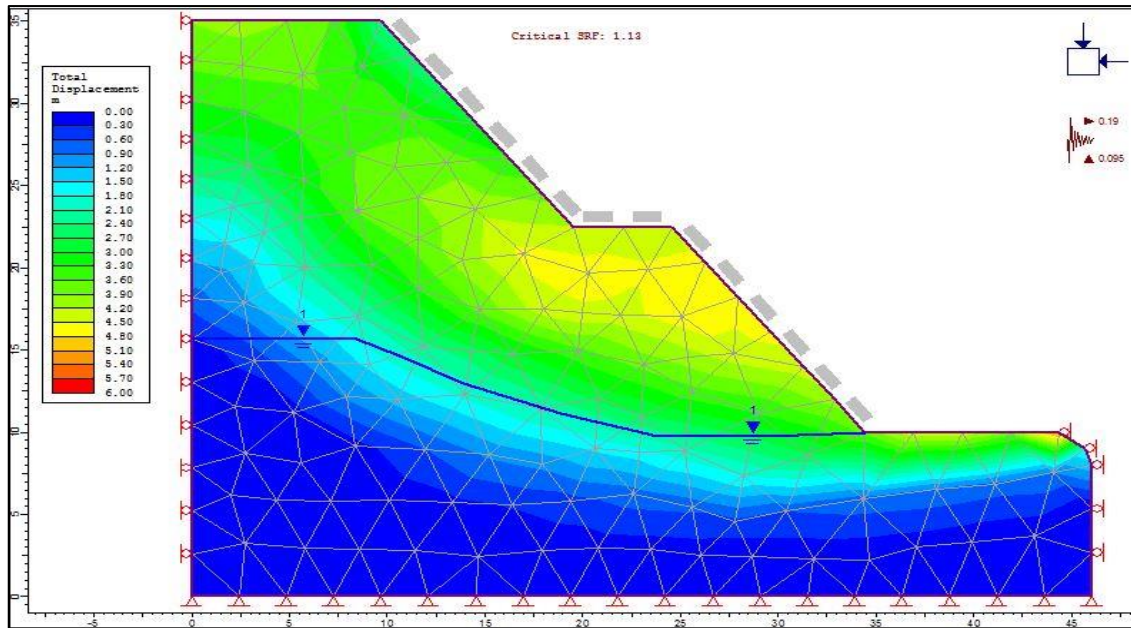
Imagen 55: Cálculo del factor de seguridad del talud 9, obteniendo un FS de 1.13

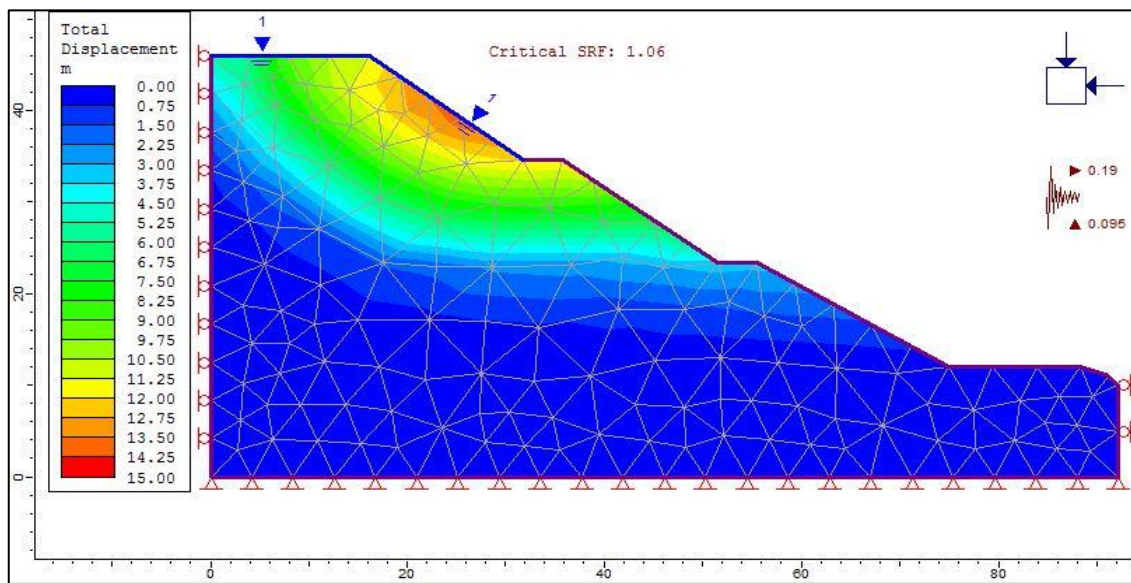
Imagen 56: Cálculo del factor de seguridad del talud 10, obteniendo un FS de 1.06
