# **ESCUELA SUPERIOR POLITÉCNICA DE CHIMBORAZO**

### **TRABAJO DE TITULACIÓN**

PROPUESTA DE IMPLEMENTACIÓN DE FACILIDADES DE ACCESO PARA PERSONAS CON DISCAPACIDAD FÍSICA Y ADULTOS MAYORES EN LA CABECERA CANTONAL DE GUANO, PROVINCIA DE CHIMBORAZO.

2018

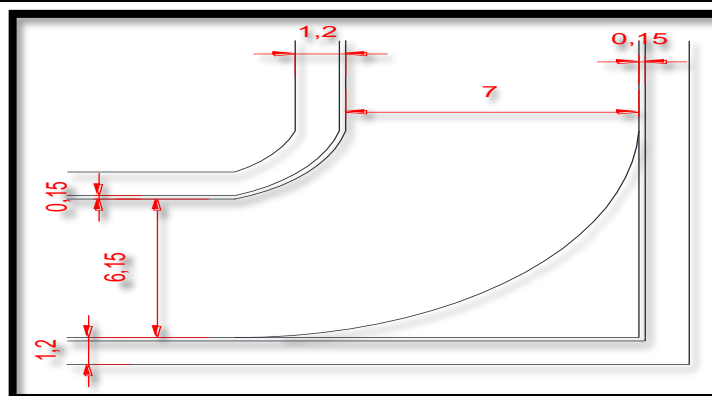
Se ha obtenido como resultado de esta intersección que la vía longitudinal y la vía transversal son unidireccionales, ancho de vía de 7m y 6,15m, con una pendiente longitudinal de la vía longitudinal de 0,98% y de la transversal de 1.02%, no posee estacionamiento, parterre, las veredas tienen medidas acorde a las especificaciones técnicas de alto de 0,15m y de ancho de 1,20m incluido con el bordillo, el material es de hormigón su estado es regular ya que no hay mantenimiento de las mismas y se está deteriorando, por otra parte, se observó que no existe rampas de acceso a las veredas, tampoco hay letreros que dificulten la movilidad, además existe postes sobre la vereda que no afecta la movilidad ya que están ubicados casi al filo de la vereda.

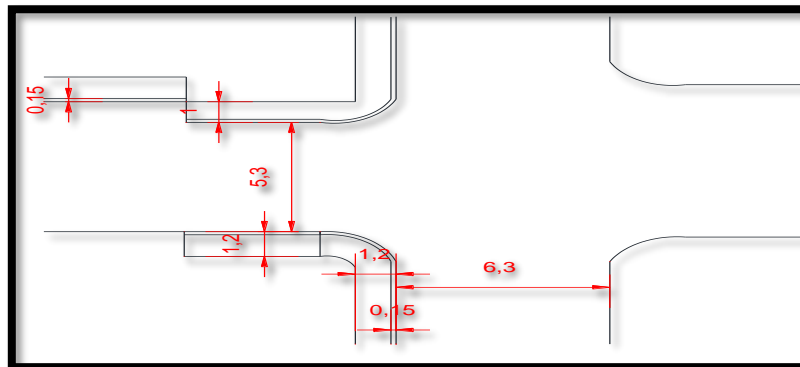
De lo observado se obtuvo como resultado de esta intersección que la vía longitudinal y transversal son unidireccionales, con el ancho de vía de 6,30m y 5,10m, con una pendiente longitudinal de la vía longitudinal de 0,98% y de la transversal de 1,20% , no posee estacionamiento, parterre, las veredas tienen de alto de 0,15m y de ancho en la vía longitudinal es de 1,20m y de la transversal varía un tramo de 10 metros tiene un ancho de 1m y de ahí en adelante de 1,20m incluido con el bordillo, el material en la vereda es de hormigón su estado es muy bueno ya que no hay deterioro en la infraestructura, se observó que no existe rampas de acceso a las veredas, tampoco hay letreros en la vía transversal que dificulten la movilidad pero en la vía longitudinal si y esto dificulta la movilidad peatonal, además existe postes sobre la vereda que no afecta en la movilidad ya que son colocados casi al filo de la vereda.

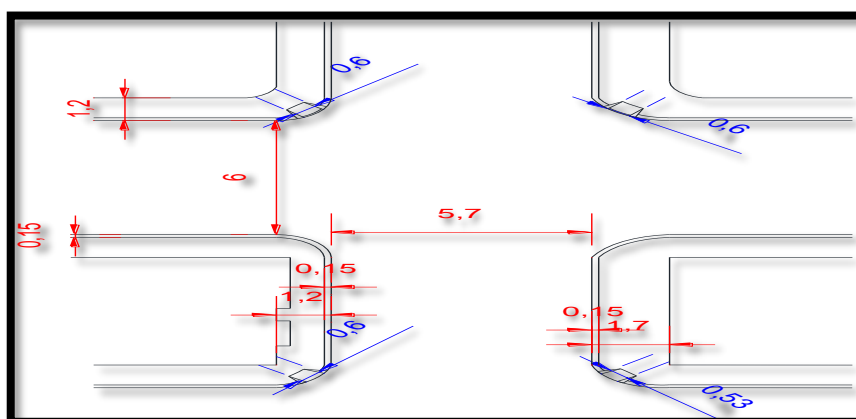
Como resultado de esta intersección se obtuvo que la vía longitudinal es unidireccional y la vía transversal es bidireccional, con el ancho de vía de 5,70m y 6m, con una pendiente longitudinal de la vía longitudinal de 0,98% y de la transversal de 1,53%, no posee estacionamiento, parterre, las veredas tienen medidas de alto de 0,15 y de ancho de la longitudinal de 1,70m, la transversal es de 1,20m incluido con el bordillo; el material de la vereda es de adoquín su estado es muy bueno ya que no hay deterioro en la infraestructura, también se observó que si existe rampas de acceso a las veredas de ancho de 0,60m; 0,53m y no cuenta con las medidas adecuadas para poder acceder; tampoco hay letreros o vitrinas que dificulte la movilidad peatonal, además existe postes sobre la vereda que no afecta en la movilidad ya que son colocados casi al filo de la vereda.

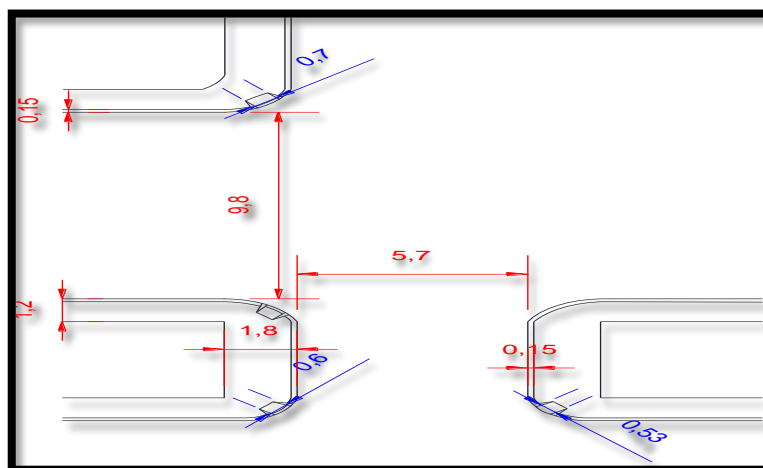
En esta intersección se obtuvo que la vía longitudinal es unidireccional y la transversal es bidireccional con el ancho de vía de 5,70m y 9,80m, con una pendiente longitudinal de la vía longitudinal de 0,98% y de la transversal de 1,69%, no posee estacionamiento, parterre, las veredas tienen medidas de alto de 0,15 y de ancho de la longitudinal de 1,80m, la transversal es de 1,20m incluido con el bordillo y el material de la vereda es en la longitudinal de adoquín y en la transversal de hormigón su estado es bueno ya que no hay deterioro considerable en la infraestructura, también se observó que si existe rampas de acceso a las veredas pero no tienen las medidas adecuadas ya que el ancho en la actualidad están de 0,60m y 0,53m; tampoco existen letreros o vitrinas que dificulten la movilidad peatonal, además existe postes sobre la vereda que no afecta en la movilidad ya que son colocados casi al filo de la vereda.

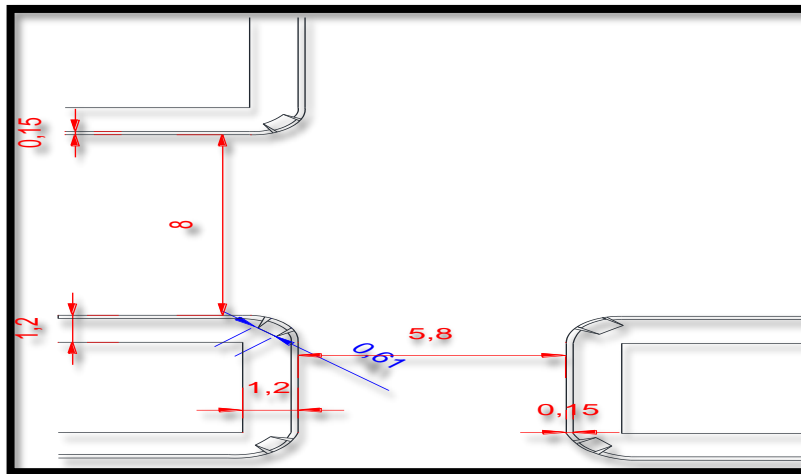
Se obtuvo como resultado de la intersección que la vía longitudinal es unidireccional y transversal es bidireccional, con el ancho de vía de 5,80m y 8m, con una pendiente longitudinal de la vía longitudinal de 0,98% y de la transversal de 1,19%, no posee estacionamiento, parterre, las veredas tienen medidas de alto es de 0,15 y de ancho es de 1,20m incluido con el bordillo, el material de la vereda de la longitudinal es de adoquín y de la transversal es de hormigón su estado es bueno ya que no muestra deterioro considerable en la infraestructura de la longitudinal y de la transversal el estado es regular ya que está deteriorada, también se observó que si existe rampas de acceso a las veredas pero no tienen las medidas adecuadas ya que el ancho en la actualidad están de 0,61m, tampoco hay letreros o vitrinas que afecten a la movilidad peatonal, además

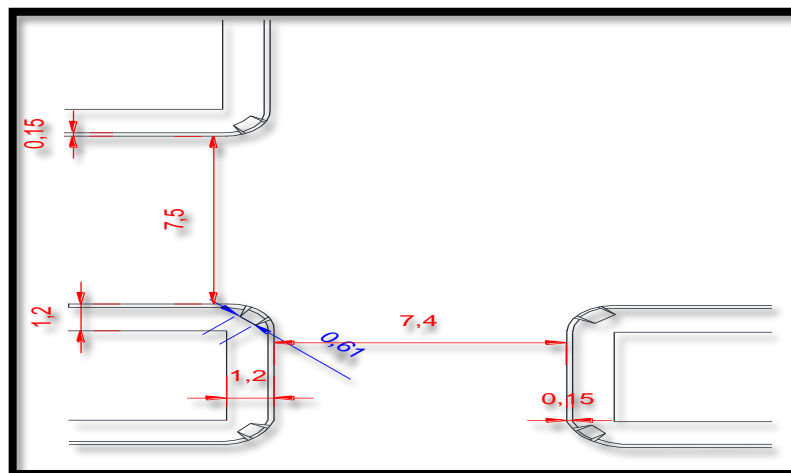
Como resultado de esta intersección se obtuvo que la vía longitudinal y la vía transversal son bidireccionales, el ancho de vía de 7,40m y 7,50m, con una pendiente longitudinal de la vía longitudinal de 0,98% y de la transversal de 1,15%, no posee estacionamiento, parterre, las veredas tienen medidas adecuadas como son de alto de 0,15m y de ancho de 1,20m incluido con el bordillo, el material de la vereda de la vía longitudinal es de adoquín y de la vía transversal es de hormigón, el estado de las veredas de esta intersección es buena ya que la infraestructura no presenta deterioro, por otra parte, también se observó que si existe rampas de acceso a las veredas pero no tienen las medidas adecuadas ya que el ancho en la actualidad están de 0,61m, tampoco

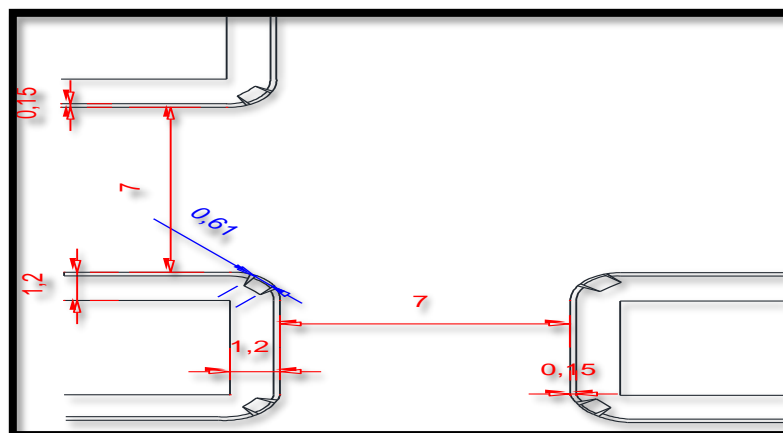
En esta intersección se obtuvo que la vía longitudinal y la transversal son bidireccionales con el ancho de vía de 7m y 7m, con una pendiente longitudinal de la vía longitudinal de 0,98% y de la transversal de 1,75%, no posee estacionamiento, parterre, las veredas tienen medidas de alto 0,15 y de ancho de 1,20m incluido con el bordillo, el material de la vereda en la longitudinal es de adoquín y en la transversal de hormigón, el estado de la vereda es muy bueno en la vía longitudinal y en la vía transversal es regular ya que está deteriorada la infraestructura, también se observó que si existe rampas de acceso a las veredas pero no tienen las medidas adecuadas ya que el ancho en la actualidad están de 0,70m; tampoco hay letreros o vitrinas que dificulten la

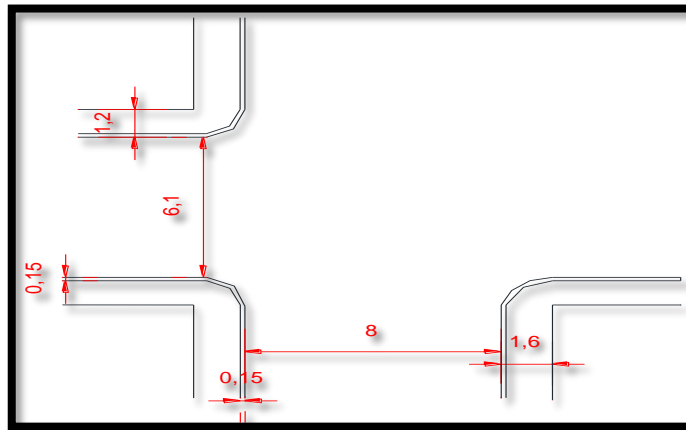
En esta intersección se obtuvo que la vía longitudinal es bidireccional y la vía transversal es unidireccional, el ancho de vía es de 8m y 6,10m, con una pendiente longitudinal de la vía longitudinal de 1,05% y de la transversal de 1,02%, no posee estacionamiento, parterre, las veredas tienen medidas de alto de 0,15 y de ancho de la longitudinal es de 1,60m y de la transversal es de 1,20m incluido con el bordillo; el material de las veredas es de hormigón, el estado de las veredas es muy buena sin ningún deterioro en la infraestructura, también se observó que no existe rampas de acceso a las veredas, tampoco hay letreros o vitrinas que afecten a la movilidad peatonal, además existe postes sobre la vereda que no afecta en la movilidad ya que son colocados casi al filo de la vereda.

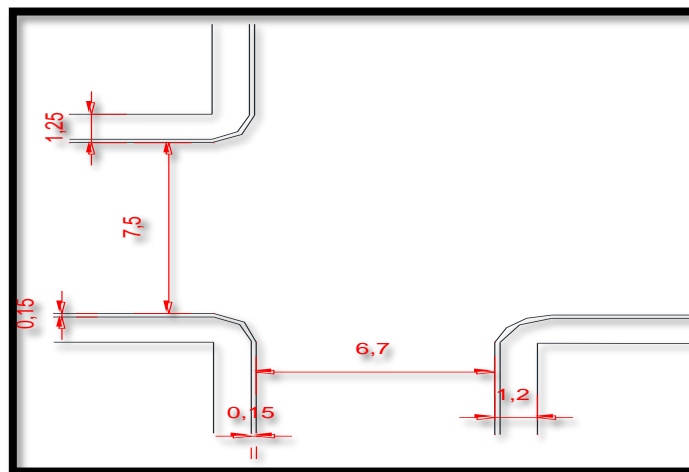
En esta intersección se obtuvo como resultado que la vía longitudinal y transversal son bidireccionales, el ancho de vía es de 6,70m y 7,50m, con una pendiente longitudinal de la vía longitudinal de 1,05% y de la transversal de 1,70%, no posee estacionamiento, parterre, las veredas tienen medidas de alto de 0,15 y de ancho de la longitudinal es de 1,20m y de la transversal es de 1,25m incluido con el bordillo; el material de las veredas en la longitudinal es de adoquín y en la transversal es de hormigón, el estado de las veredas es muy buena sin ningún deterioro considerable en la infraestructura, también se observó que no existe rampas de acceso a las veredas, tampoco hay letreros o vitrinas que afecten a la movilidad peatonal en la transversal y en la longitudinal si dificulta por letreros de propagandas de negocios, además existe postes sobre la vereda que no afecta en la movilidad ya que son colocados casi al filo de la vereda.

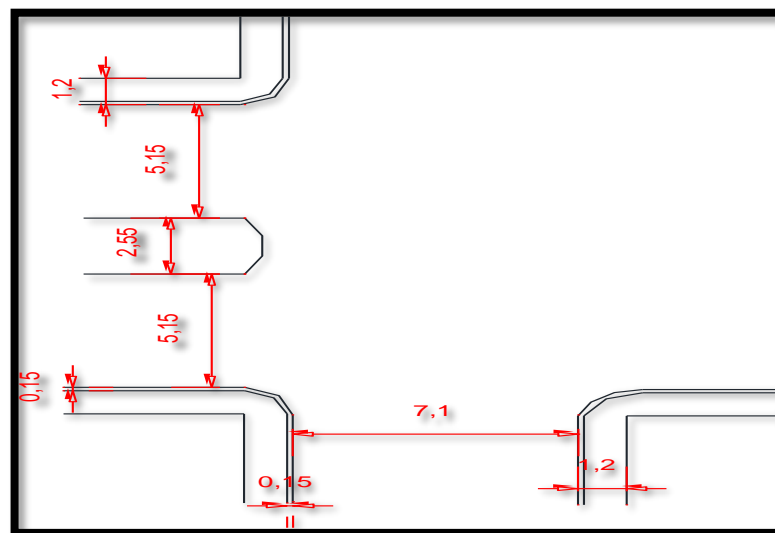
En esta intersección se obtuvo como resultado que la vía longitudinal y transversal son bidireccionales, el ancho de vía es de 7,10m y 10,30m, con una pendiente longitudinal de la vía longitudinal de 1% y de la transversal de 1,69%, no posee estacionamiento, en la vía longitudinal no tiene parterre y en la vía transversal si tiene parterre de 2,50 o más, las veredas tienen medidas de alto de 0,15 y de ancho de 1,20m incluido con el bordillo; el material de las veredas es de adoquín y una parte de la transversal es de hormigón, el estado de las veredas es muy buena sin ningún deterioro en la infraestructura, también se observó que no existe rampas de acceso a las veredas, tampoco hay letreros o vitrinas que afecten a la movilidad peatonal, además existe postes sobre la vereda que no afecta en la movilidad ya que son colocados casi al filo de la vereda.

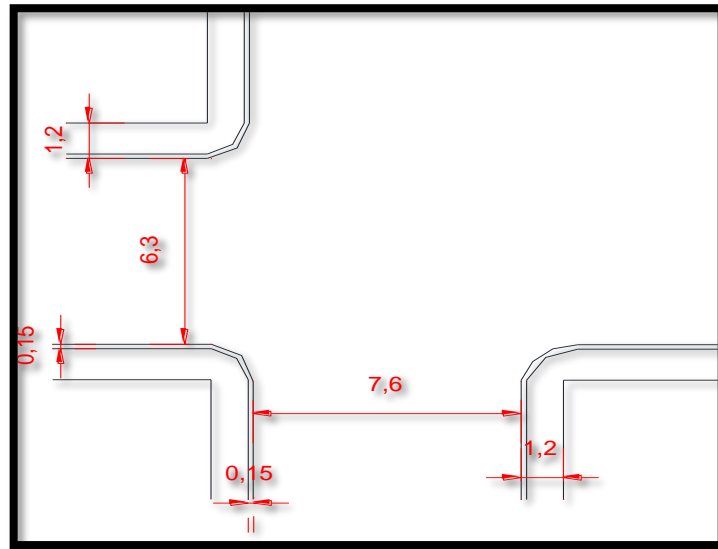
Se obtuvo como resultado de esta intersección que la vía longitudinal y transversal son bidireccionales, el ancho de vía es de 7,60m y 6,30m, con una pendiente longitudinal de la vía longitudinal de 1% y de la transversal de 2%, no posee estacionamiento, parterre, las veredas tienen medidas adecuadas como son de alto de 0,15m y de ancho de 1,20m incluido con el bordillo, el material de las veredas es de hormigón, el estado de las veredas es regular ya que se muestra deterioro en la infraestructura, por otra parte, se observó que no existen rampas de acceso a las veredas, tampoco hay letreros que dificulten la movilidad, además existen postes sobre la vereda que no afectan la movilidad porque están colocados al filo de la vereda.

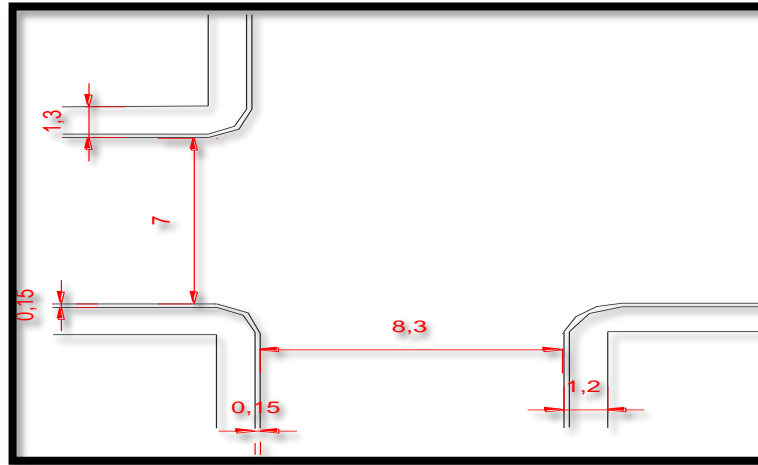
Se obtuvo como resultado de esta intersección que la vía longitudinal es bidireccional y la transversal es unidireccional, el ancho de vía es de 8,30m y 7m, con una pendiente longitudinal de la vía longitudinal de 1% y de la transversal de 1,63%, no posee estacionamiento, parterre, las veredas tienen medidas adecuadas como son de alto de 0,15m, de ancho de la longitudinal es de 1,20m y de la transversal es de 1,30m incluido con el bordillo, el material de las veredas es de hormigón, el estado de las veredas es regular ya que se muestra deterioro en la infraestructura, por otra parte, se observó que no existe rampas de acceso a las veredas, tampoco hay letreros que dificulten la movilidad, además existe postes sobre la vereda que no afecta en la movilidad porque están colocados al filo de la vereda.

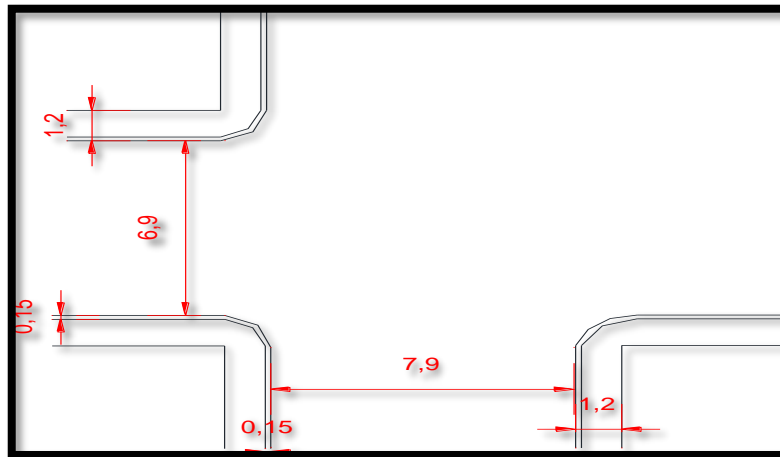
En esta intersección se obtuvo como resultado que la vía longitudinal es bidireccional y la transversal es unidireccional, el ancho de vía es de 7,90m y 6,90m, con una pendiente longitudinal de la vía longitudinal de 1% y de la transversal de 1,64%, no posee estacionamiento, parterre, las veredas tienen medidas de alto de 0,15m, de ancho de 1,20m incluido con el bordillo; el material de las veredas es de hormigón, el estado de las veredas es buena ya que no hay deterioro considerable en la infraestructura, también se observó que no existe rampas de acceso a las veredas, tampoco hay letreros o vitrinas que afecten a la movilidad peatonal, además existe postes sobre la vereda que no afecta en la movilidad ya que son colocados casi al filo de la vereda.

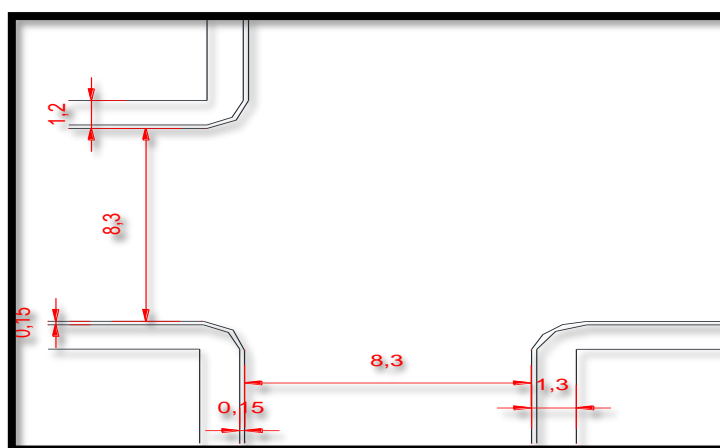
En esta intersección se obtuvo como resultado que la vía longitudinal y la vía transversal son bidireccionales, el ancho de vía es de 8,30m y 8,30m, con una pendiente longitudinal de la vía longitudinal de 1% y de la transversal de 1,51%, no posee estacionamiento, parterre, las veredas tienen medidas de alto de 0,15m, de ancho en la longitudinal de 1,30m y en la transversal de 1,20m incluido con el bordillo; el material de las veredas es de hormigón, el estado de las veredas es regular ya que hay deterioro en la infraestructura, también se observó que no existe rampas de acceso a las veredas, tampoco hay letreros o vitrinas que afecten a la movilidad peatonal, además existe postes sobre la vereda que no afecta en la movilidad ya que son colocados casi al filo de la vereda.

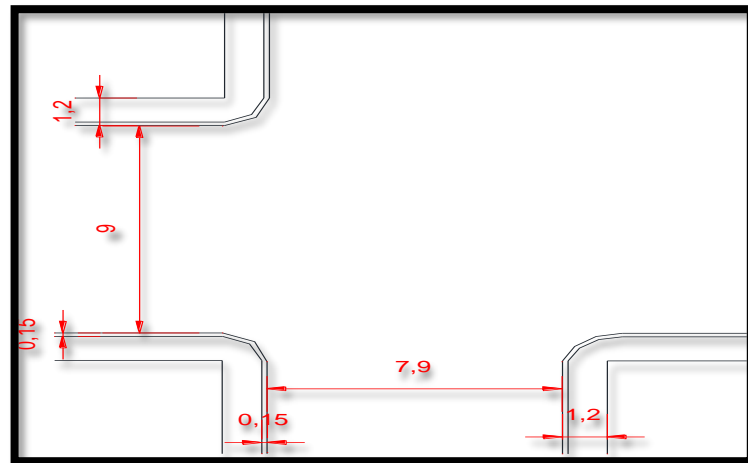
Se obtuvo como resultado de esta intersección que la vía longitudinal y la vía transversal son bidireccionales, el ancho de vía es de 7,90m y 9m, con una pendiente longitudinal de la vía longitudinal de 1% y de la transversal de 1,37%, no posee estacionamiento, parterre, las veredas tienen medidas como son de alto de 0,15m, de ancho es de 1,20m incluido con el bordillo, el material de las veredas es de hormigón y una parte de la longitudinal es de tierra afirmada, el estado de las veredas es regular ya que se encuentra un poco deteriorada la infraestructura, por otra parte, se observó que no existe rampas de acceso a las veredas, tampoco hay letreros que dificulten la movilidad, además existe postes sobre la vereda que no afecta en la movilidad porque están colocados al filo de la vereda.

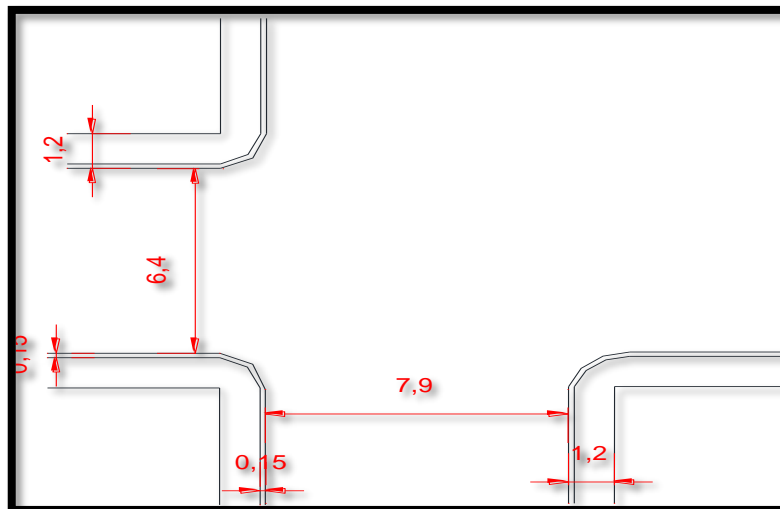
En esta intersección se obtuvo como resultado que la vía longitudinal y la vía transversal son bidireccionales, el ancho de vía es de 7,90m y 6,40m, con una pendiente longitudinal de la vía longitudinal de 1% y de la transversal de 1,48%, no posee estacionamiento, parterre, las veredas tienen medidas de alto de 0,15m, de ancho es de 1,20m incluido con el bordillo; el material de las veredas es de hormigón, el estado de las veredas es bueno ya que no hay deterioro considerable más bien es el descuido de la infraestructura, también se observó que no existe rampas de acceso a las veredas, tampoco hay letreros o vitrinas que afecten a la movilidad peatonal, además existe postes sobre la vereda que no afecta en la movilidad ya que son colocados casi al filo de la vereda.

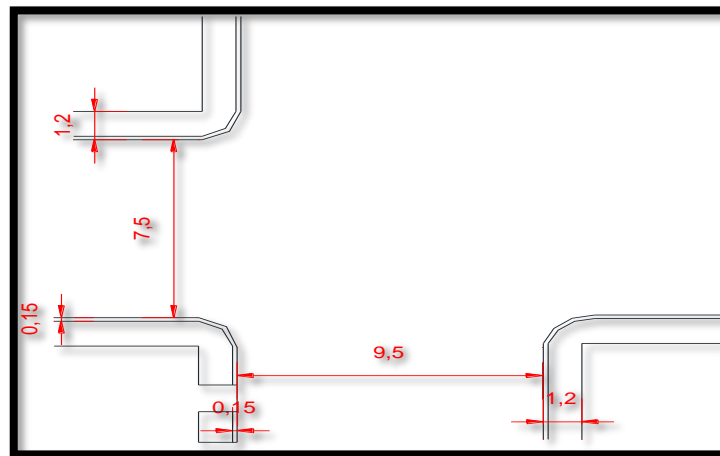
En esta intersección se obtuvo como resultado que la vía longitudinal y la vía transversal son bidireccionales, el ancho de vía es de 9,50m y 7,50m, con una pendiente longitudinal de la vía longitudinal de 1% y de la transversal de 1,68%, no posee estacionamiento, parterre, las veredas tienen medidas de alto de 0,15m, de ancho es de 1,20m incluido con el bordillo; el material de las veredas es de hormigón, el estado de las veredas es muy bueno ya que no hay deterioro y la infraestructura está en perfectas condiciones, también se observó que no existe rampas de acceso a las veredas, tampoco hay letreros o vitrinas que afecten a la movilidad peatonal, además existe postes sobre la vereda que no afecta en la movilidad ya que son colocados casi al filo de la vereda.

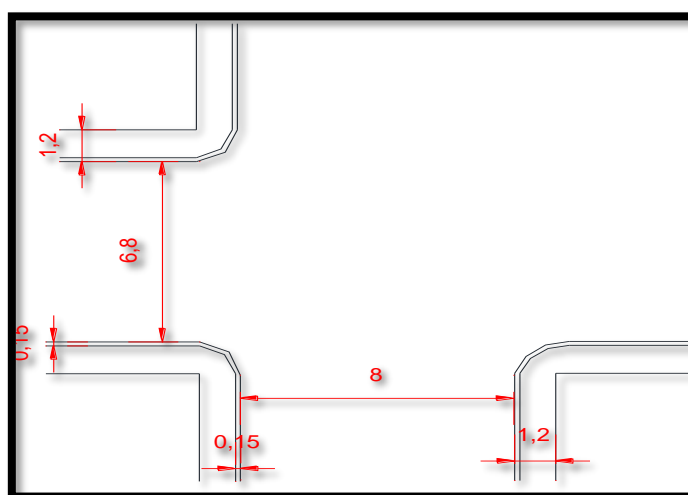
En esta intersección se obtuvo como resultado que la vía longitudinal y la vía transversal son bidireccionales, el ancho de vía es de 8m y 6,80m, con una pendiente longitudinal de la vía longitudinal de 1,05% y de la transversal de 1,75%, no posee estacionamiento, parterre, las veredas tienen medidas de alto de 0,15m, de ancho es de 1,20m incluido con el bordillo; el material de las veredas es de hormigón, el estado de las veredas es muy bueno ya que no hay deterioro y la infraestructura está en perfectas condiciones, también se observó que no existen rampas de acceso a las veredas, tampoco hay letreros o vitrinas que afecten a la movilidad peatonal, además existen postes sobre la vereda que no afectan en la movilidad ya que son colocados casi al filo de la vereda.

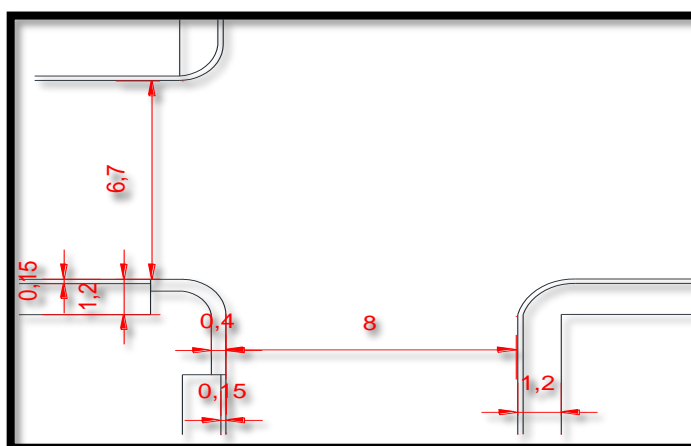
Se obtuvo como resultado de esta intersección que la vía longitudinal es bidireccional y la vía transversal es unidireccional, el ancho de vía es de 8m y 6,70m, con una pendiente longitudinal de la vía longitudinal de 1,05% y de la transversal de 1,20%, no posee estacionamiento, parterre, las veredas miden de alto de 0,15m, de ancho es de 1,20m incluido con el bordillo, una parte de la transversal solo hay bordillo de 0,15m y con una parte de la longitudinal y transversal de 0,40m, el material de las veredas es de hormigón, el estado de las veredas es buena ya que no muestra deterioro en la infraestructura, por otra parte, se observó que no existe rampas de acceso a las veredas, tampoco hay letreros que dificulten la movilidad, además existe postes sobre la vereda que no afecta en la movilidad porque están colocados al filo de la vereda

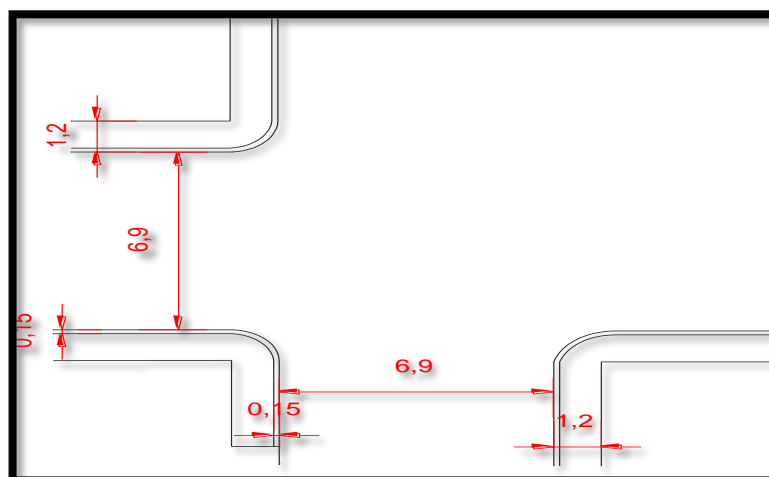
En esta intersección se obtuvo como resultado que la vía longitudinal y la vía transversal son unidireccionales, el ancho de vía es de 6,90m y 6,90m, con una pendiente longitudinal de la vía longitudinal de 1,05% y de la transversal de 1,31%, no posee estacionamiento, parterre, las veredas tienen medidas de alto de 0,15m, de ancho es de 1,20m incluido con el bordillo; el material de las veredas es de hormigón, el estado de las veredas es bueno ya que no hay deterioro considerable en la infraestructura, también se observó que no existe rampas de acceso a las veredas, tampoco hay letreros o vitrinas que afecten a la movilidad peatonal, además existe postes sobre la vereda que no afecta en la movilidad ya que son colocados casi al filo de la vereda.

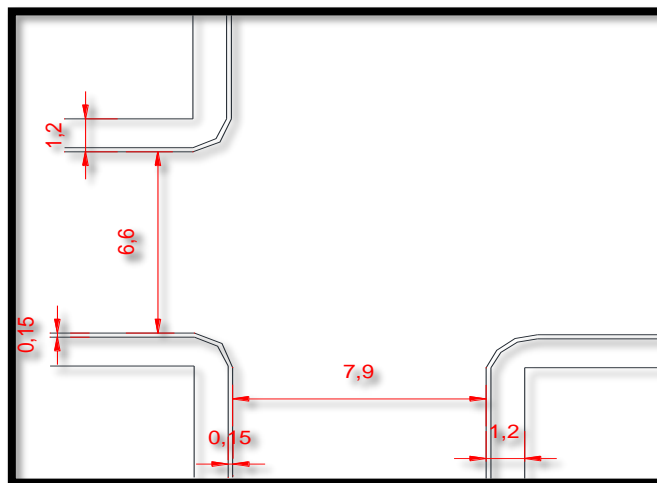
Se obtuvo como resultado de esta intersección que la vía longitudinal y la vía transversal son bidireccionales, el ancho de vía es de 7,90m y 6,60m, con una pendiente longitudinal de la vía longitudinal de 1,05% y de la transversal de 1,28%, no posee estacionamiento, parterre, las veredas miden de alto de 0,15m, de ancho es de 1,20m incluido con el bordillo, el material de las veredas es de hormigón, el estado de las veredas en la longitudinal es regular ya que esta la infraestructura un poco deteriorada por la maleza y la transversal es buena ya que no muestra deterioro en la infraestructura, por otra parte, se observó que no existe rampas de acceso a las veredas, tampoco hay letreros que dificulten la movilidad, además existe postes sobre la vereda que no afecta en la movilidad porque están colocados al filo de la vereda

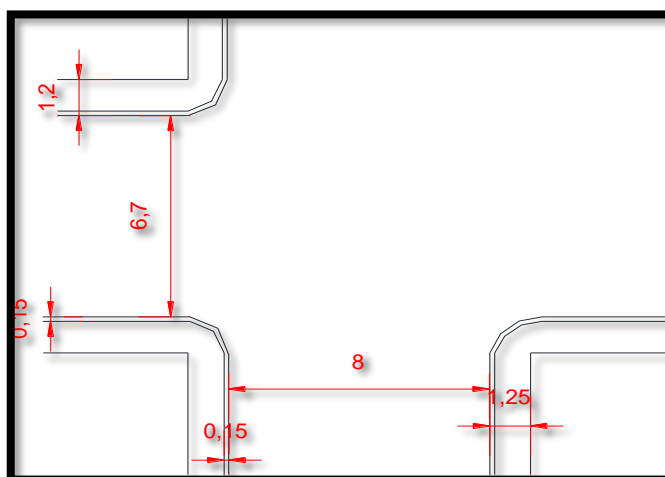
En esta intersección se obtuvo como resultado que la vía longitudinal es bidireccional y la vía transversal unidireccional, el ancho de vía es de 8m y 6,70m, con una pendiente longitudinal de la vía longitudinal de 1,05% y de la transversal de 1,17%, no posee estacionamiento, parterre, las veredas tienen medidas de alto de 0,15m, de ancho es de la longitudinal es de 1,25 y de la transversal es de 1,20m incluido con el bordillo; el material de las veredas es de hormigón, el estado de las veredas es regular ya que hay deterioro en la infraestructura, también se observó que no existe rampas de acceso a las veredas, tampoco hay letreros o vitrinas que afecten a la movilidad peatonal, además existe postes sobre la vereda que no afecta en la movilidad ya que son colocados casi al filo de la vereda.

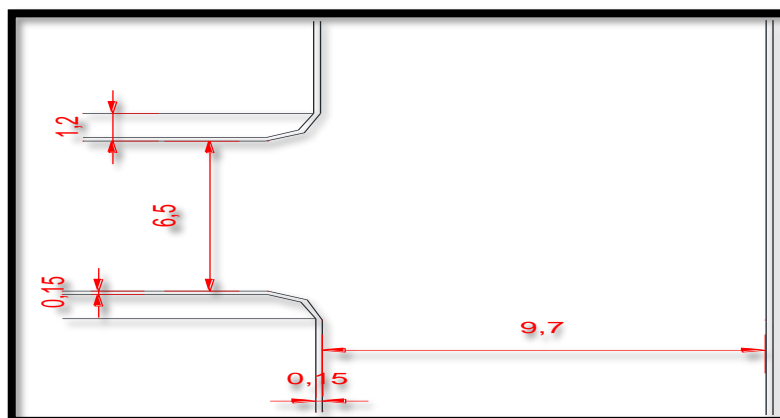
En esta intersección se obtuvo como resultado que la vía longitudinal y la vía transversal son bidireccionales, el ancho de vía es de 9,70m y 6,50m, con una pendiente longitudinal de la vía longitudinal de 1,05% y de la transversal de 1,45%, no posee estacionamiento, parterre, las veredas de la transversal tienen medidas de alto de 0,15m, de ancho de la longitudinal es de 1,20m incluido con el bordillo y la longitudinal solo hay bordillos de 0,15; el material de las veredas es de hormigón, el estado de las veredas es muy bueno ya que no hay deterioro en la infraestructura, también se observó que no existe rampas de acceso a las veredas, tampoco hay letreros o vitrinas que afecten a la movilidad peatonal, además existe postes sobre la vereda que no afecta en la movilidad ya que son colocados casi al filo de la vereda.
