**ESCUELA SUPERIOR POLITÉCNICA DE CHIMBORAZO**

## **TRABAJO DE TITULACIÓN**

**REINGENIERÍA DEL SISTEMA DE SEÑALIZACIÓN HORIZONTAL Y VERTICAL PARA LAS PARROQUIAS URBANAS DEL CANTÓN RIOBAMBA, PROVINCIA DE CHIMBORAZO.**

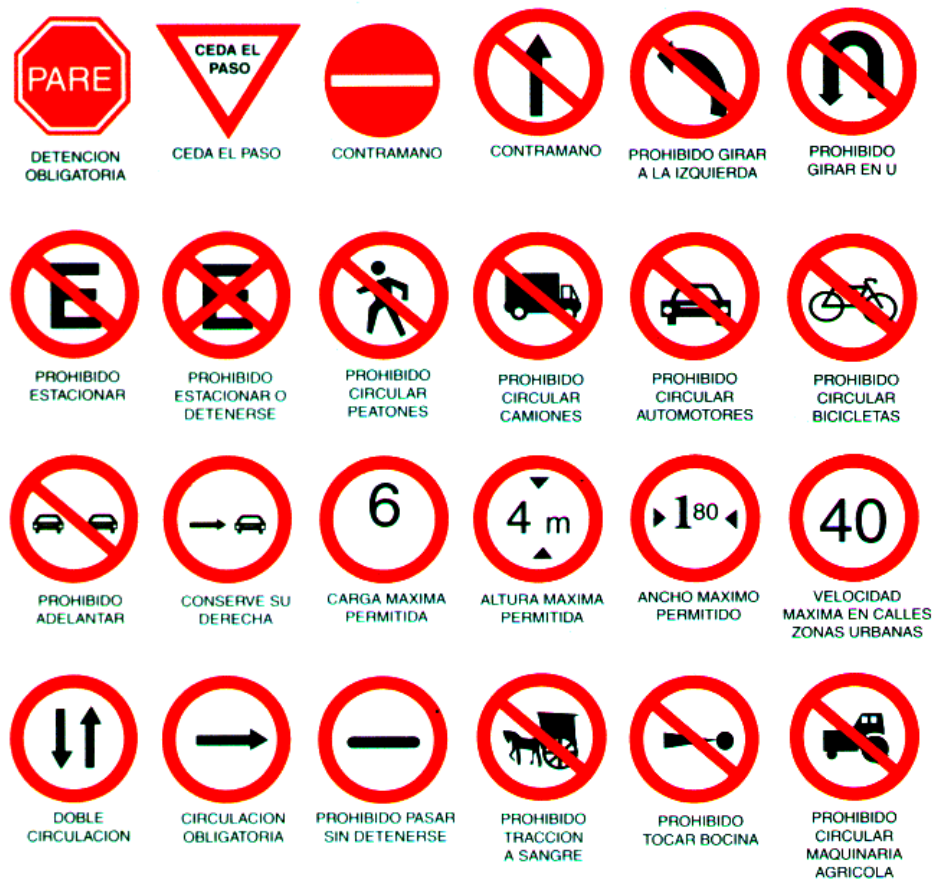
#### Ilustración 2: Señales de reglamentación

- Señales regulatorias (Código R). Indican el movimiento del tránsito, el modo de aplicación legal y establece que el incumplimiento de sus instrucciones es una infracción de tránsito.

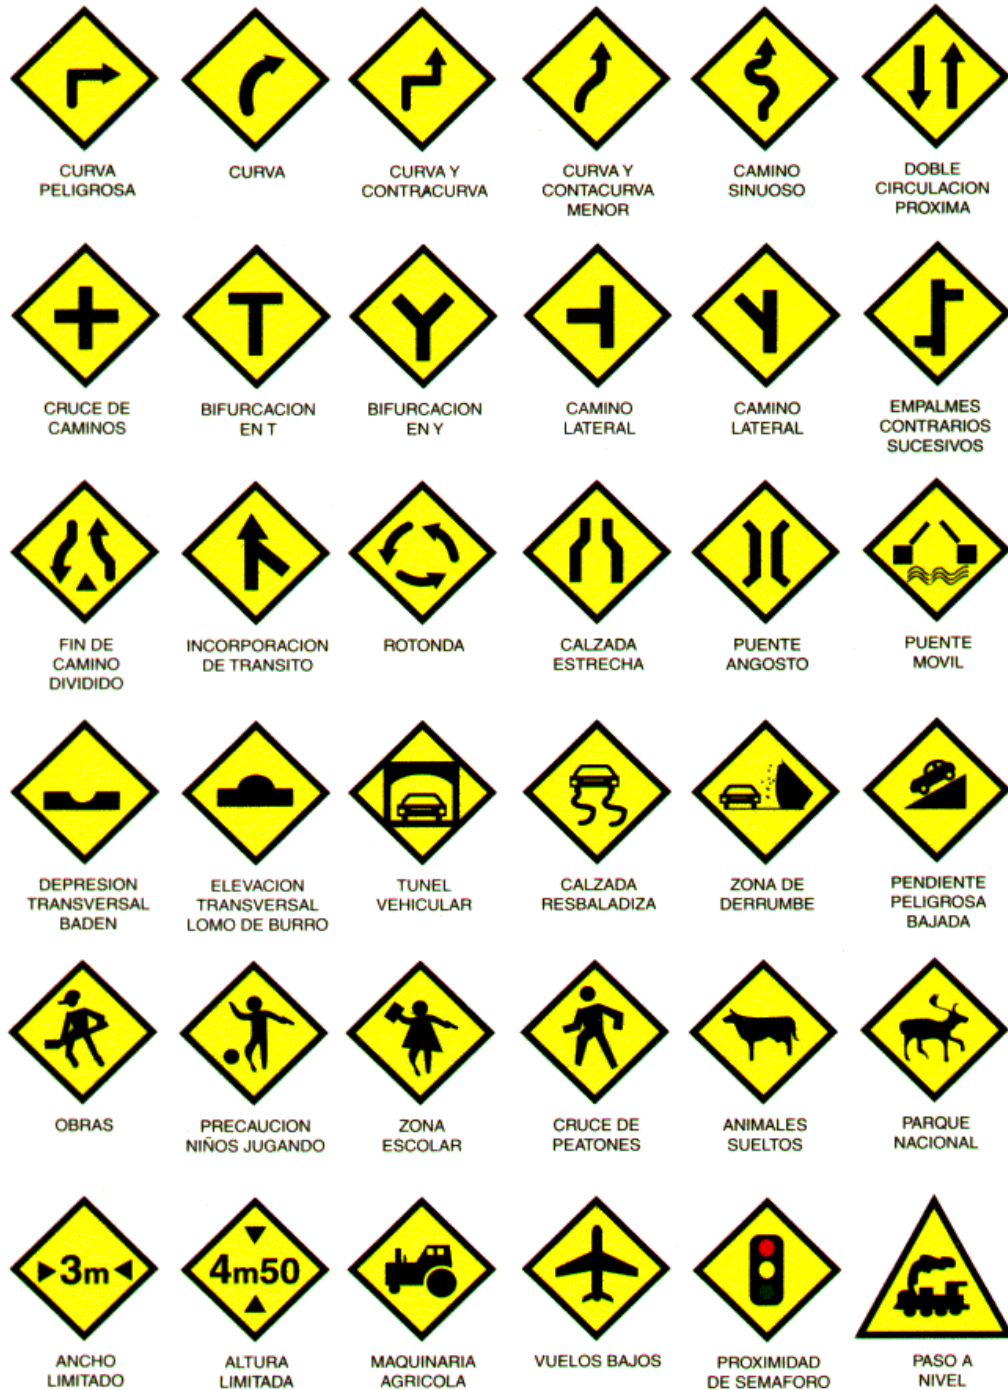
**Ilustración 3: Señales de prevención**

- Señales preventivas (Código P). Advierten a los usuarios viales, sobre condiciones y situaciones peligrosas o inesperadas en la vía o partes contiguas a la misma.

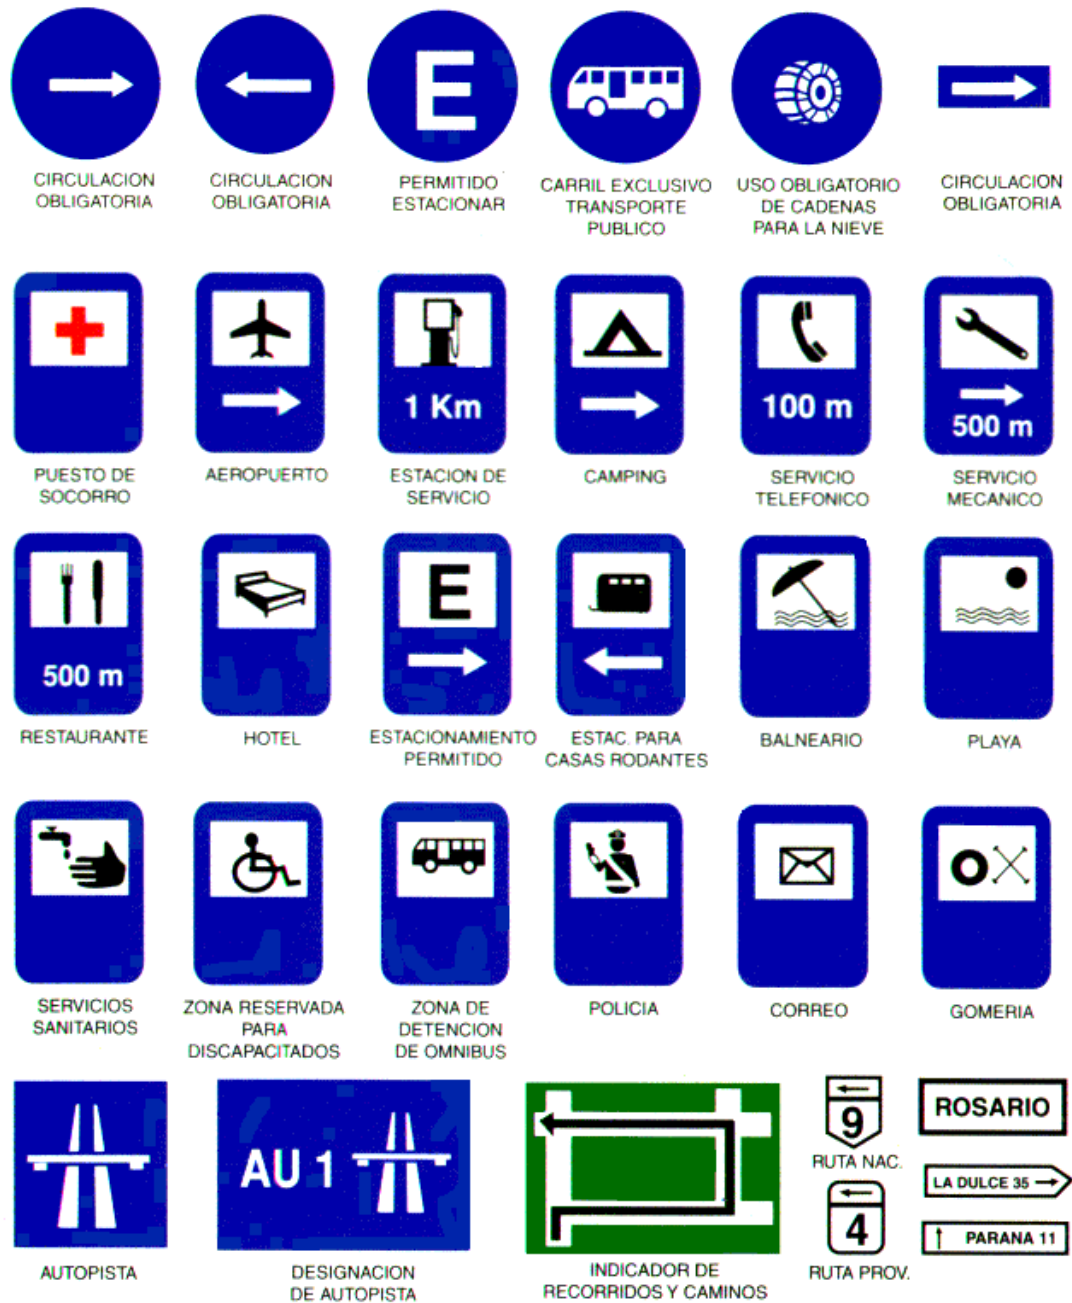
**Ilustración 4: Señales de información**

Señales de información (Código I). Informan a los usuarios viales de las rutas, destinos, direcciones, ubicación de servicios y lugares turísticos.

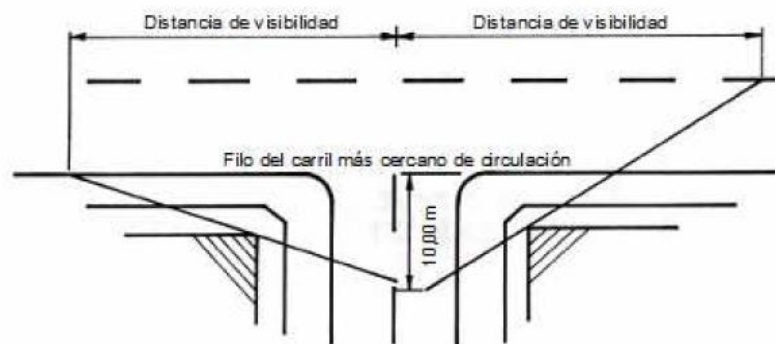
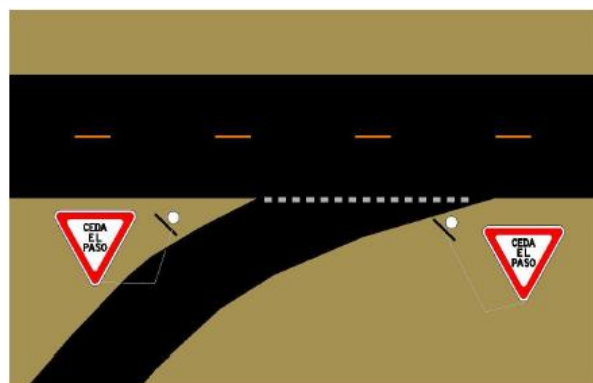
### **Ilustración 8: Ceda el Paso**

Las señales de CEDA EL PASO deben ubicarse de acuerdo a los requisitos de las señales de PARE - numeral 6.5.1. (INEN, 2012)

El procedimiento para utilizar y ubicar estas señales se describe en la figura 6.1 y tabla 1 indicadas. (INEN, 2012)

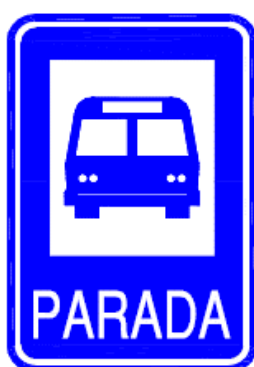
**Tabla 11: Parada de bus (R5 – 1)**

Código No.	Dimensiones (mm)
R5-6	450 X 600

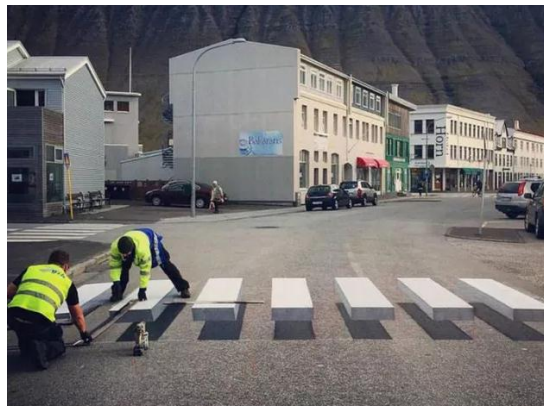
**Ilustración 32: Pasos con ilusión óptica**

- Al tener un aspecto visual de un sólido puede producir maniobras evasivas por parte de los conductores
- Costo de implementación es más alto que el de un paso cebra convencional.

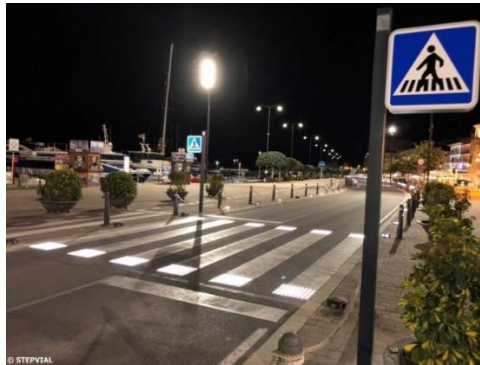
**Ilustración 33: Pasos cebra inteligente**

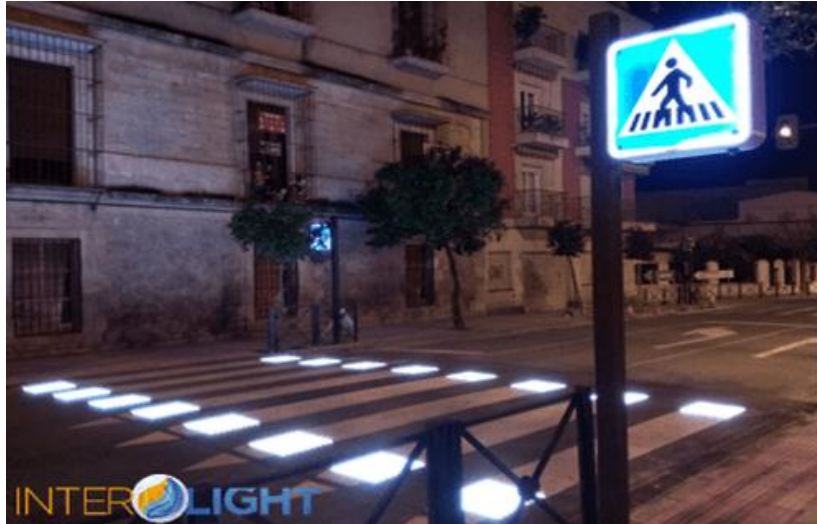
**Ilustración 36: Vista frontal paso cebra inteligente**

En cuanto al grado de afecciones, éstas son mínimas, requiriendo una pequeña obra de adaptación y pudiendo alimentar el sistema desde el punto de luz más cercano (red de alumbrado público o propia alimentación del semáforo instalado en la vía).

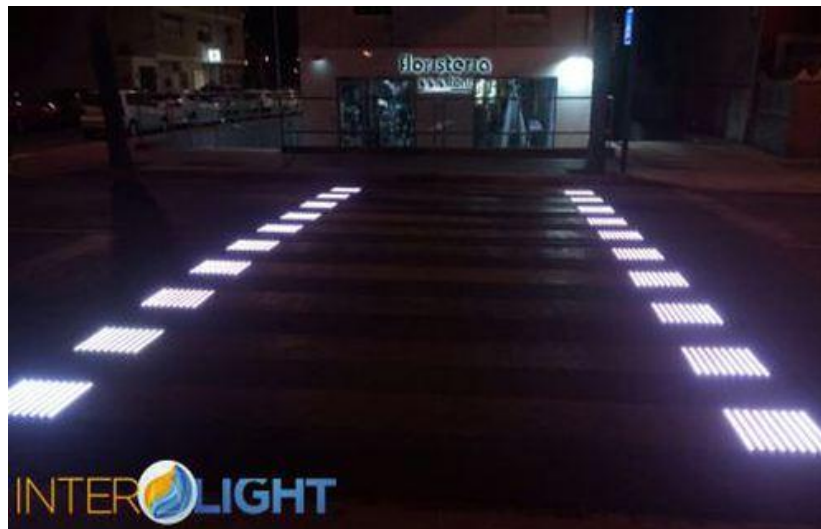
**Ilustración 37: Vista lateral paso cebra inteligente**

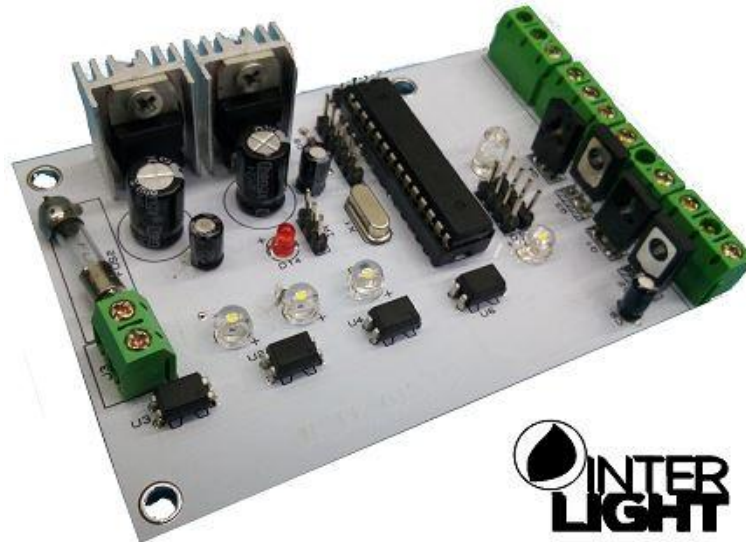
**Ilustración 40: Equipos electrónicos control SSVI**

Además estos sistemas están previstos para incorporarse a plataformas online de gestión IoT, en entornos de proyectos de tipo Smart City y Smart Road siendo capaces de transmitir en tiempo real y de forma remota parámetros de funcionamiento (estado, consumo, índice de mantenimiento...) y de entorno (temperatura, humedad, iluminación de la vía, presión atmosférica, calidad del aire...), permitiéndose además, variar su configuración de funcionamiento desde una interfaz online de perfil administrador.

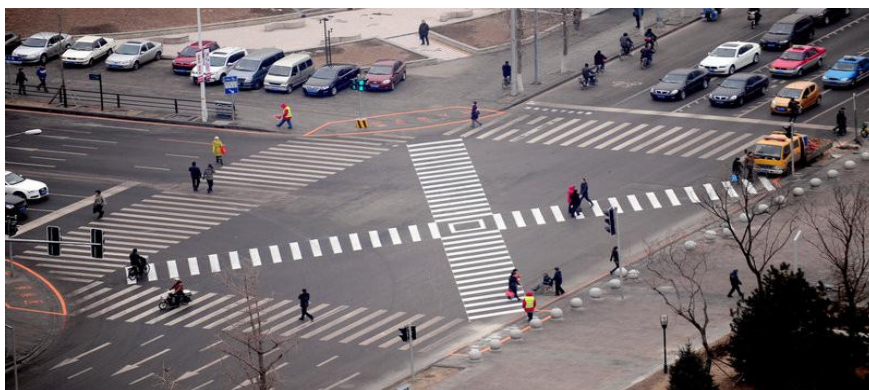
Un cruce en diagonal o intersección en cruz es una muy buena solución para intersecciones con un gran número de peatones. En nuestra ciudad podemos identificar un punto en específico que es la intersección semaforizada de las Av. Daniel León Borja y Av. Carlos Zambrano, en esta intersección es muy común encontrarse que los traslados de peatones son dificultados por las diferentes fases que presenta el semáforo teniendo así un problema que se genera para el desplazo a pie.

Es importante favorecer los desplazamientos a pie para el cruce de la intersección asignado una fase específica en la cual los peatones puedan acortar la distancia de recorrido al cruzar las intersecciones y penalizando los desplazamientos en vehículo.

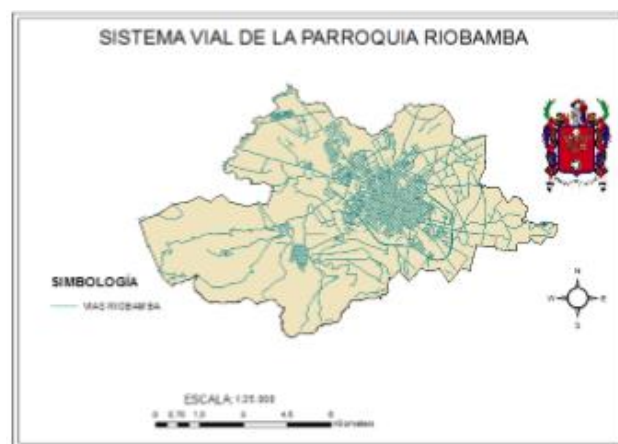
Basados en los datos del Plan de Ordenamiento Territorial (PDOT) del cantón, tenemos que el cantón Riobamba posee un total de 373.96 kilómetros de vías, distribuidas en 14,21 Kilómetros de autopistas, 201,07 Kilómetros de vías asfaltadas en la cabecera parroquial, 79,47 Kilómetros en caminos de verano, un total de 9,77 Kilómetros de vías consideradas panamericana, 16,21 Kilómetro en carreteras pavimentadas, menos de 1 Kilómetro de vías sin pavimentar de un carril, 19,75 Kilómetros en carreteras sin pavimentar de dos carriles, mientras que un total de 33,48 Kilómetros de senderos. La parroquia posee transporte público propio brindando por 7 operadoras con un total de 183 vehículos.

#### **Ilustración 41: Plano de la Ciudad de Riobamba**

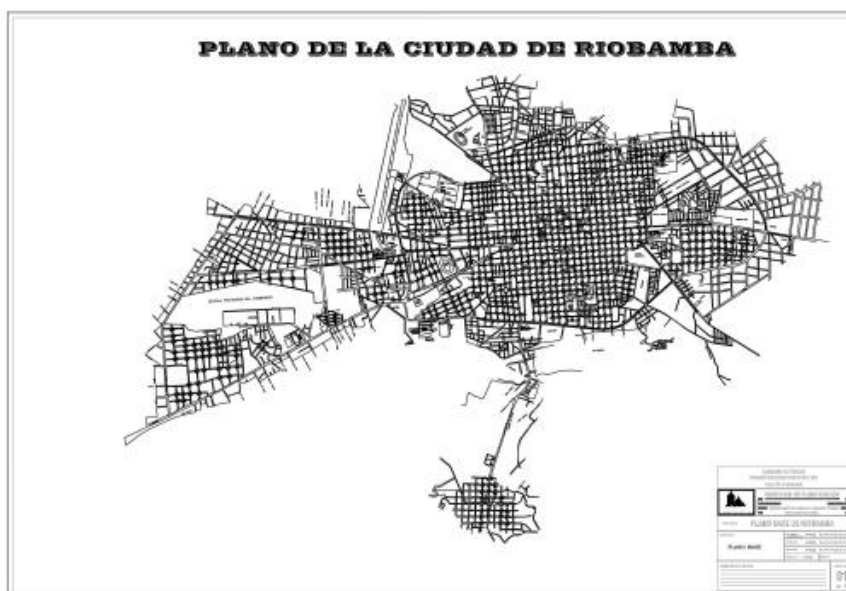
**Ilustración 42: Propuesta de señalización vertical**

En cuanto a la propuesta para la señalización vertical se estableció una propuesta en AutoCAD 2015, la cual se entregará como anexo al trabajo de investigación y que nos ayudó de gran manera para la presentación de los resultados que se muestran a continuación:

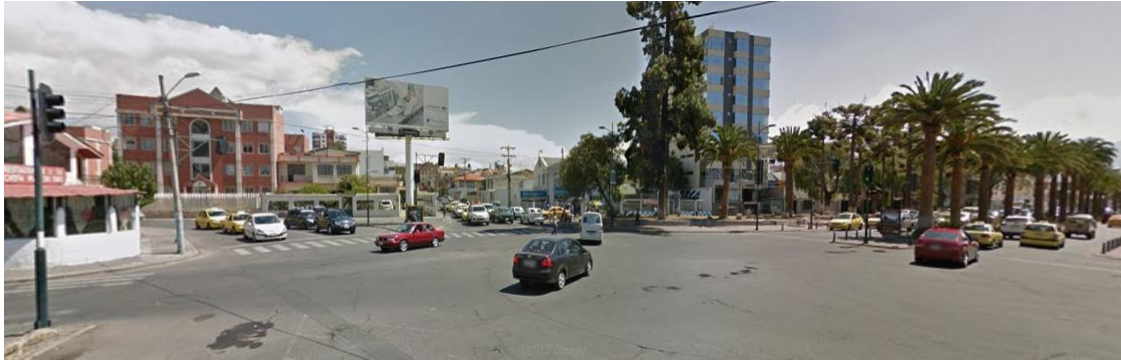
Una vez analizado las intersecciones con mayor conflicto en la parte urbana del cantón Riobamba, se concluye que la intersección con mayor afluencia y/o tránsito de personas es la ubicada en la Av. Daniel León Borja y Av. Carlos Zambrano, debido a que en las inmediaciones de la intersección se cuenta con diferentes puntos de atracción.

**Ilustración 49: Av. Daniel León Borja y Av. Carlos Zambrano**
