“LEVANTAMIENTO GEOLÓGICO, ESTRATIGRÁFICO Y ESTRUCTURAL DE
LA PARROQUIA MACAS”

PROYECTO TÉCNICO PARA TITULACIÓN DE GRADO

MACAS - ECUADOR

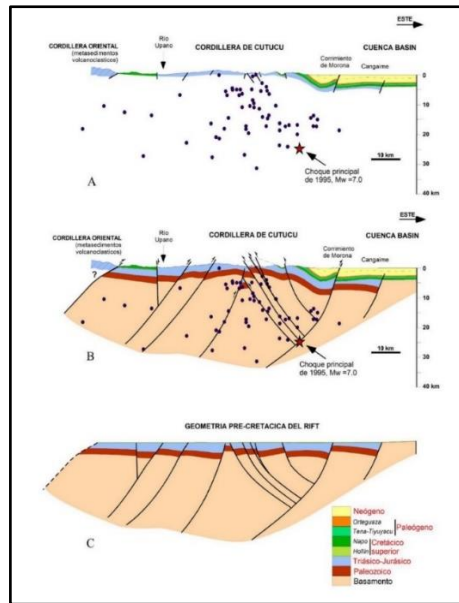
La siguiente figura muestra pliegues y fallas inversas existentes en la Cordillera del Cutucú que producen cambios estructurales constantes, deformando significativamente la Cordillera del Cutucú.

Figura 9. Corte estructural perpendicular a la cordillera de Cutucú
Fuente: (Legrand et al. , 2004)

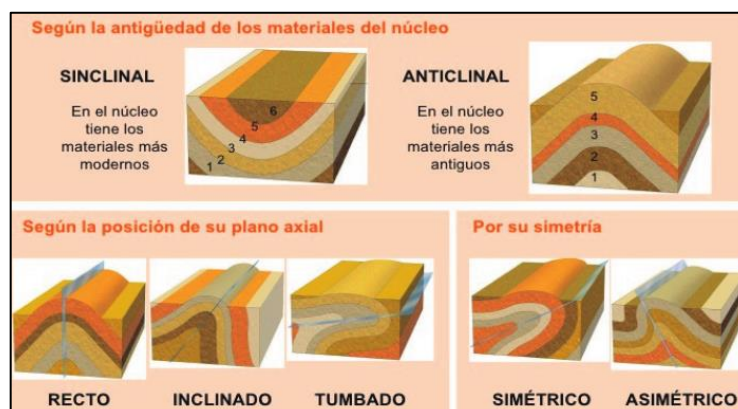
Figura 12. Clasificación Básica de estructuras plegadas.
Fuente: Moreno et al. , (2017).

Son deformaciones plásticas y rígidas de la corteza terrestre que se producen por fuerzas convergentes, existen tres tipos de pliegues: según la antigüedad de los materiales del núcleo; Según la posición de su plano axial y por su simetría (Figura12).

El reconocimiento y correcta descripción y mapeo del plegamiento de una secuencia sedimentaria permitirá sacar conclusiones acerca del tipo de deformación y mecánica de plegamiento (Echeveste, 2016). Cuando estamos frente a una estructura de plegamiento, para poder reconocer que tipo es, debemos evaluar dos características que son: Si es un Anticlinal, al llegar al plunge se entierra (figura 13a), y si es un sinclinal se levanta (figura 13b) Moreno et al. , (2017).

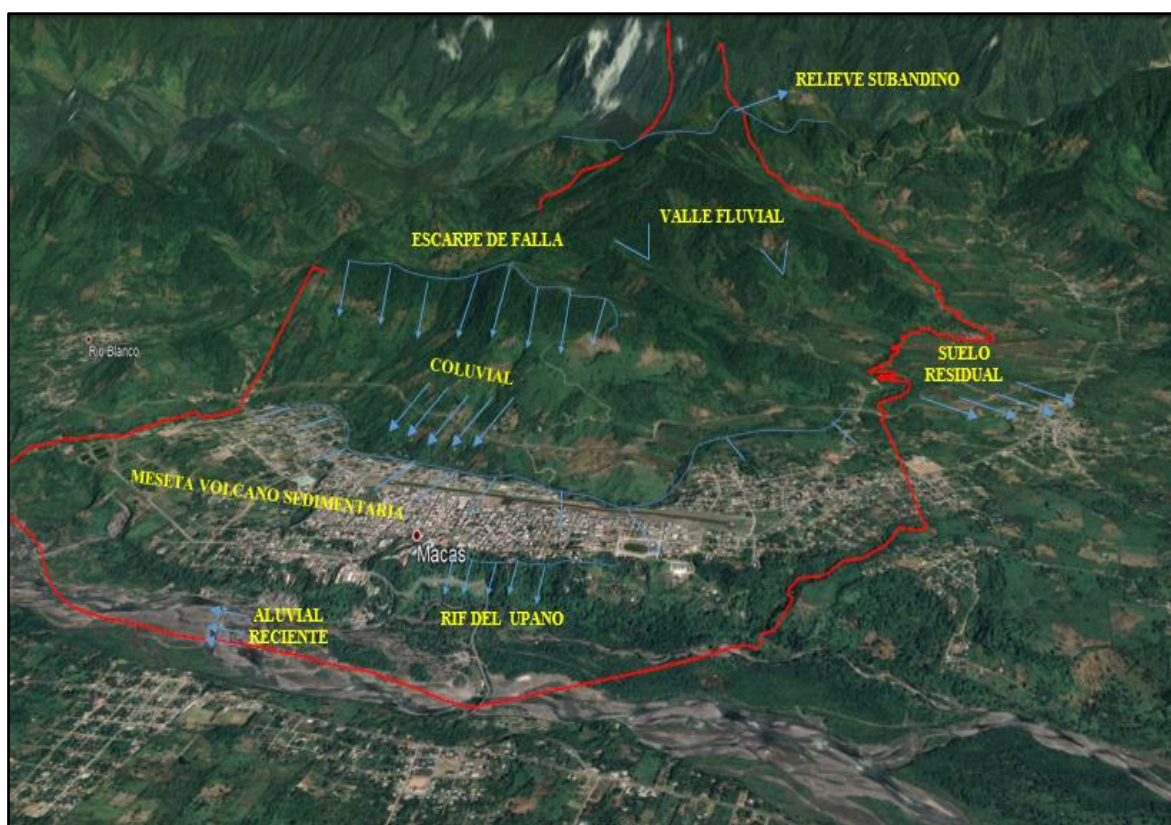
De manera general, se han reconocido cinco formas principales de la geomorfología del área de estudio, que corresponden a: relieve subandinos, valles en forma de v, escarpes de falla, meseta volcanosedimentario y el rift del Upano. Como puede apreciarse en la figura 28 también se observó Suelos Residuales, Coluviales y Aluviales Recientes producto de la creación de las formas geomorfológicas existentes en el área.

Figura 28. Formas Geomorfológico de la parroquia Macas
Elaborado por: Tapia, J. (2018)

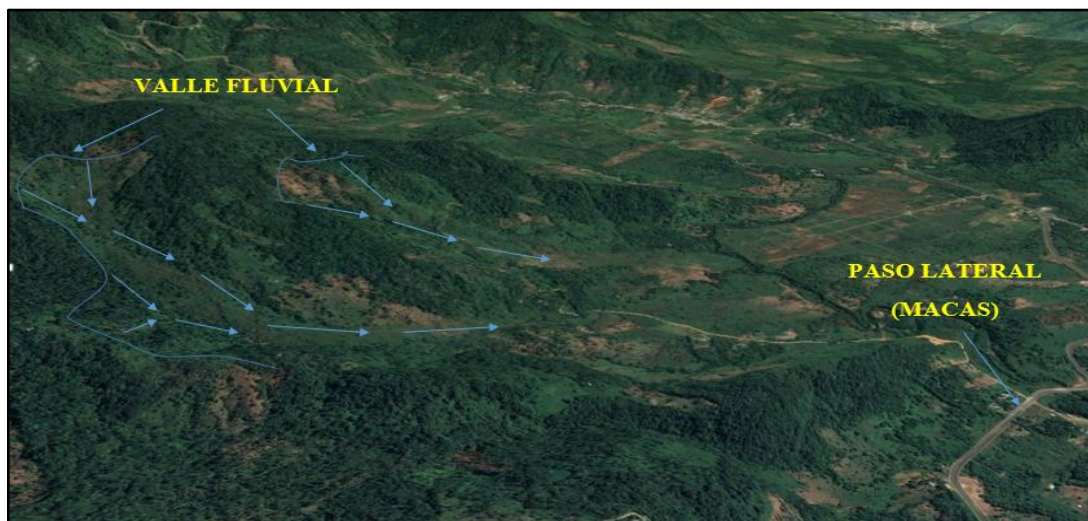
Los valles en forma de “v” son valles fluviales que se forman por la erosión de los cauces de los ríos, generando dos pendientes a los lados del cauce principal. Se puede observar gran cantidad de ríos secundarios los cuales erosionan la superficie en la parte media del área de estudio, donde se encontró rocas areniscas, limolitas conglomerados, se observa también que existen zonas de falla que van en dirección norte sur.

Figura 30. Valle Fluvial en el área de estudio de la parroquia Macas.
Elaborado por: Tapia, J. (2018)

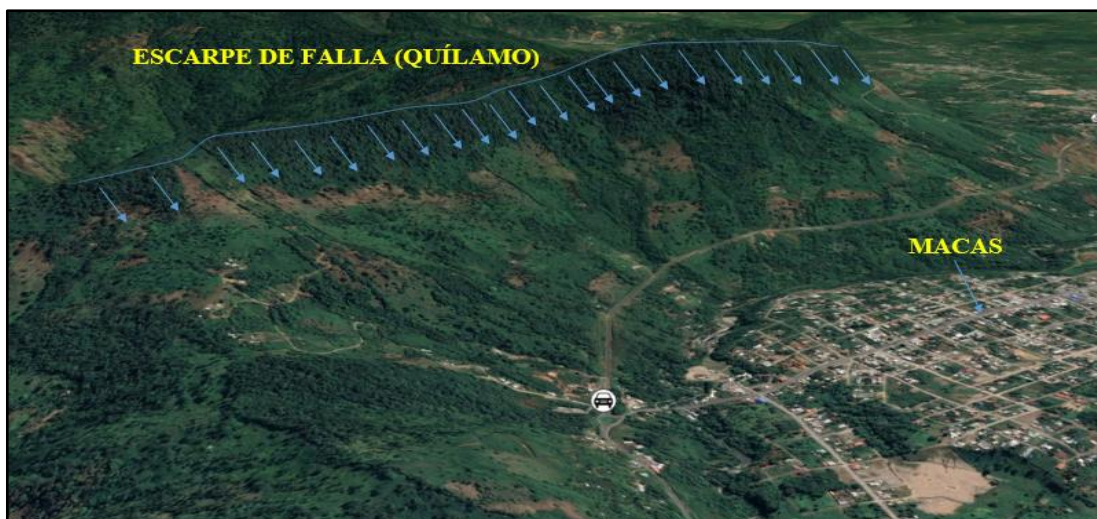
Se puede diferenciar en la zona noroeste del área de estudio especialmente en el cerro del Quílamo, que los escarpes de falla son elevaciones con pendientes pronunciadas que denotan la fracturación de la corteza terrestre, por los movimientos tectónicos.

Figura 31. Escarpe de Falla El Quílamo de la parroquia Macas
Elaborado por: Tapia, J. (2018)

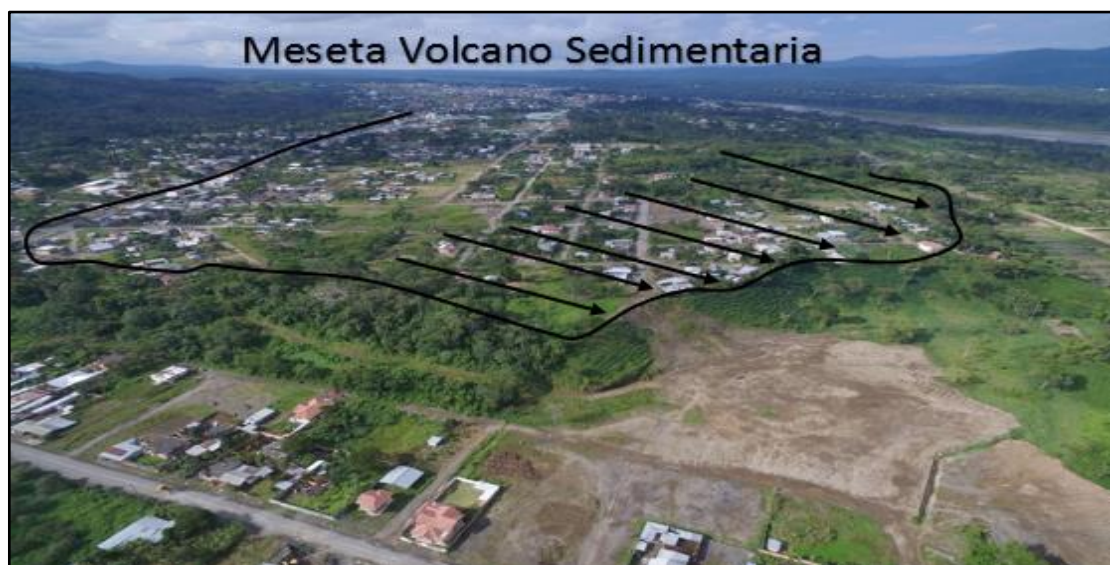
La meseta volcano sedimentaria conocida también como volcano clástica, se ubica al este del área de estudio, donde está el área urbana de la parroquia Macas, litológicamente en la parte superior de la meseta se encontró material limo arcilloso con un espesor promedio de 5 metros, en la parte central observó los coluviales constituidos de clastos sub ángulos y redondeados de tipo andesíticas con una matriz limo arenosa de la formación Mera, en la parte inferior tenemos depósitos volcánicos angulosos bien diferenciados con matriz limosa, misma que corresponde a una zona de LAHAR. Con una potencia aproximada de 40 metros.

Figura 32. Meseta Volcano Sedimentaria del Área Urbana de la Parroquia Macas
Elaborado por: Tapia, J. (2018)

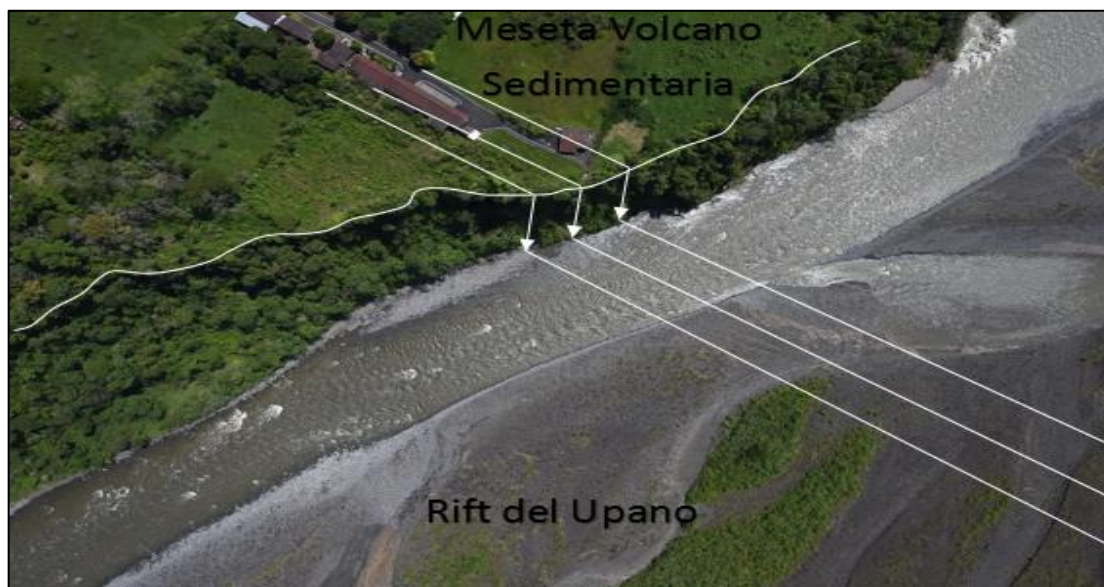
El Rift del Upano es una depresión tectónica donde se acumularon fuerzas divergentes, las cuales produjeron una falla transformante, y a través de la constante erosión, por agentes hídricos como: el caudal del río, escorrentías en vertientes y otros agentes erosivos; que incrementan la meteorización, han modelado lo que hoy es el rift del Upano.

Figura 33. Rift del Upano en el Área de Estudio de la Parroquia Macas
Elaborado por: Tapia, J. (2018)

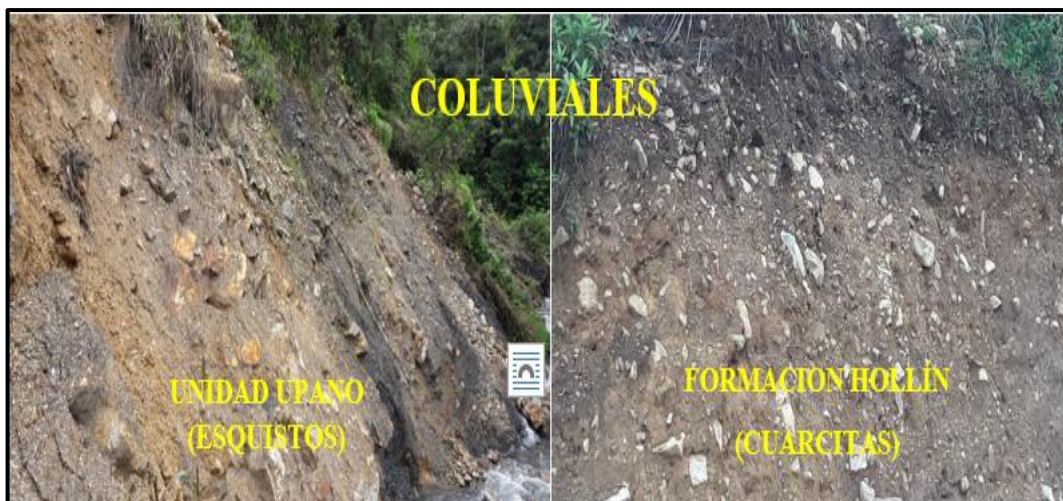
Figura 34. Coluviales en el Área de Estudio de la Parroquia Macas
Elaborado por: Tapia, J. (2018)

En el sector del paso lateral observamos coluviales con bloques sub angulosos de roca cuarcítica y arenisca que constituyen el 40% del afloramiento, en medio de una matriz fina de arcilla limosa de la Formación Hollín, al Oeste de la zona de estudio se encuentran coluviales con bloque de roca tipo esquisto y pizarras que van desde los 10cm hasta los 2m de espesor con matriz fina de roca esquisto meteorizada de la Unidad Upano y los coluviales de la Formación Mera, que están constituidos de clastos de lava andesítica tipo grava de 2cm a 20cm aproximadamente, envuelta de una matriz compuesta de material limo-arenoso de color café que se encuentran a lo largo de la Meseta Volcano Sedimentaria.

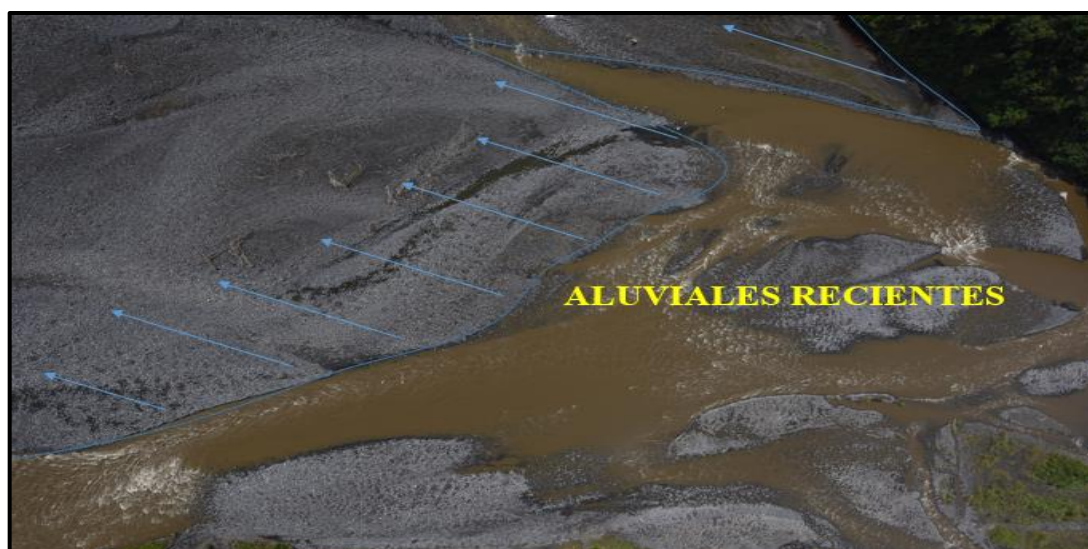
Figura 35. Aluviales Recientes del Área de Estudio de la Parroquia Macas
Elaborado por: Tapia, J. (2018)

Se observó depósitos aluviales recientes a lo largo de las terrazas del Rio Upano, formados por rodados de roca metamórficas, eruptivas, volcánicas, sedimentos finos como arenas limosas y arcillas con potencias que van desde los 3 a los 10 metros.

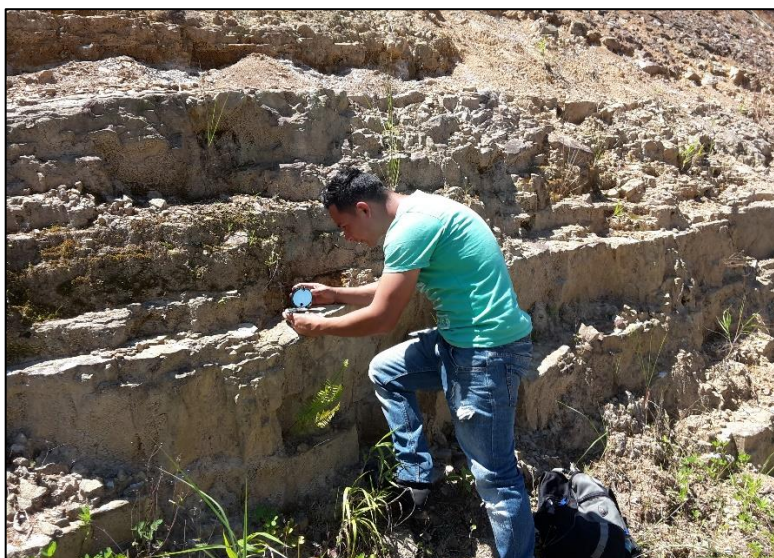
*Figura 37. Toma de Datos Estructurales en los Afloramientos del Área de Estudio la Parroquia Macas
Elaborado por: Tapia, J. (2018)*

Con el mapa base se planificó las labores en el campo de la siguiente manera: Se realizó un recorrido total del área de estudio, en el cual se procede a la toma de datos estructurales y morfológicos de mayor relevancia, se realiza la toma de una muestra de mano, la recopilación de información mediante fichas de campo; que contienen datos estructurales, contactos, litología, características físicas, tipo de rocas y un perfil esquemático del afloramiento levantado, la que sirve para la descripción geológica local.

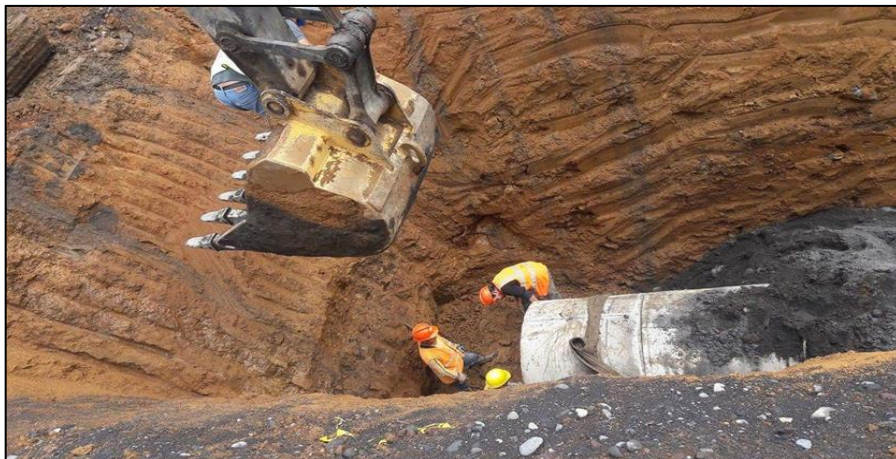
*Figura 38. Depósitos cuaternarios en el área urbana de la ciudad de Macas.
Elaborado por: Tapia, J. (2018)*

También se recopiló información de la zona urbana de la ciudad de Macas, donde se pudo observar la litología del suelo gracias a las excavaciones que se realizaban en ciertas áreas

de la ciudad, se excavo unos 8 metros de profundidad y se observó que está compuesto por material limoso arcilloso de color amarillento, estos datos ayudo a correlacionar con la litología que hay en los escarpes del rio Upano.

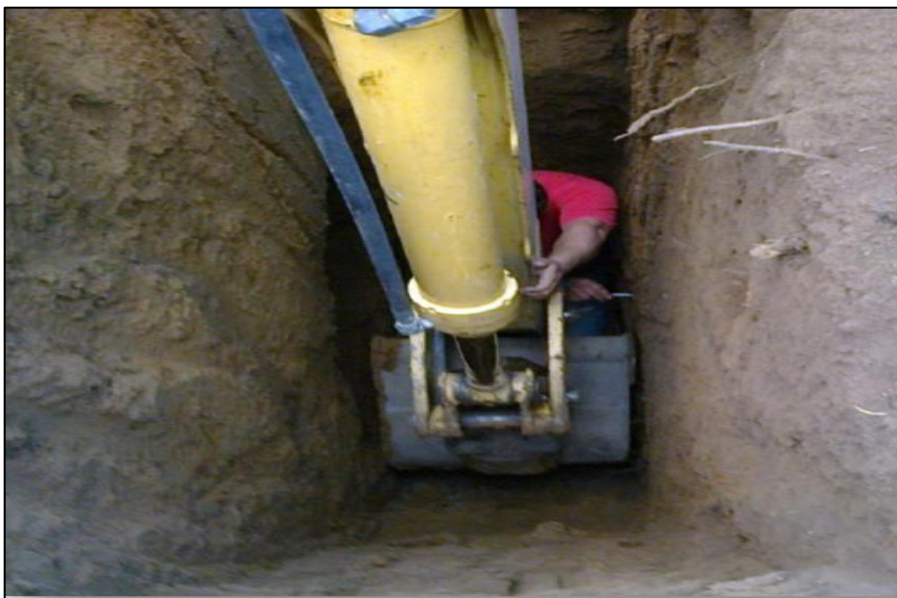
*Figura 39. Suelo grueso del área Urbana de Macas pertenecientes a la Formación Mera
Elaborado por: Tapia, J. (2018)*

Según estudios realizados por parte del municipio, existen dos tipos de suelos en ciertas partes del área urbana de la ciudad de macas, las misma que son suelos Gruesos, con porcentajes del 12% que está compuesta de Arena Arcillosa y Arena limosa con una potencia de 3m pertenecientes a la formación Mera

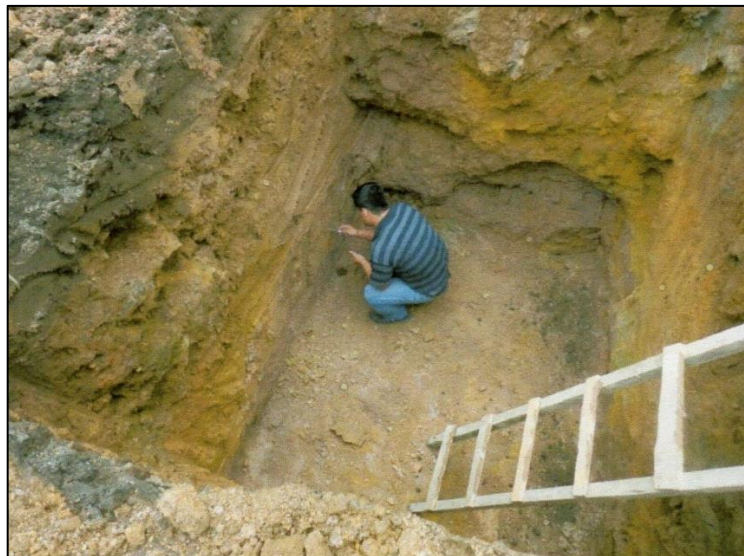
*Figura 40. Suelo Finos del área Urbana de Macas pertenecientes a la Formación Mera
Elaborado por: Tapia, J. (2018)*

La siguiente capa con potencia estimada de 4m, esta conformados por suelos finos que comprende limo de baja plasticidad y arcillas de baja plasticidad pertenecientes a la formación Mera

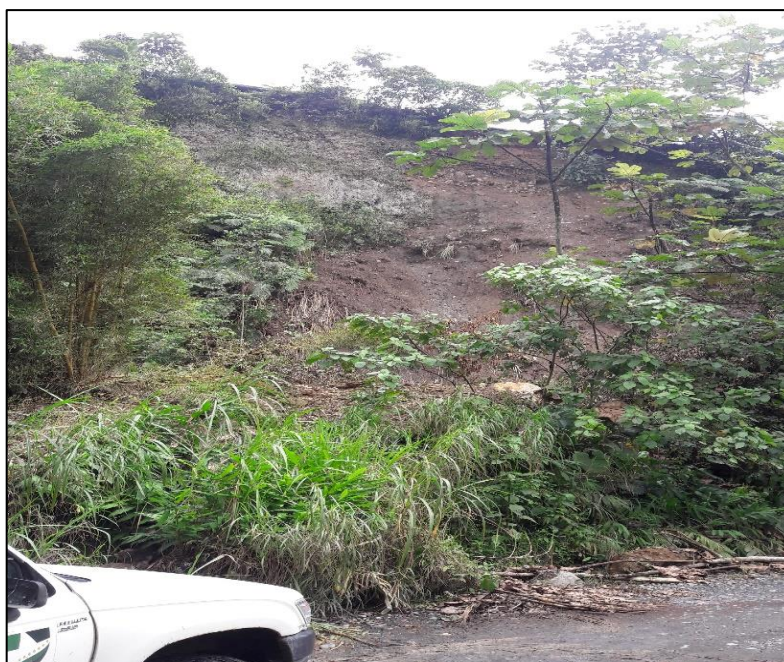
*Figura 41. Escarpe Rio Upano
Elaborado por: Tapia, J. (2018)*

El recorrido realizado por las riveras del río Upano en el sector Noreste de la parte urbana de Macas, nos confirmó que la zona urbana de Macas esta sobre una meseta, se encontró una litología de arcillas, coluviales, aluviales y depósitos volcano sedimentarios como Lahares que pertenecen a la formación Mera.

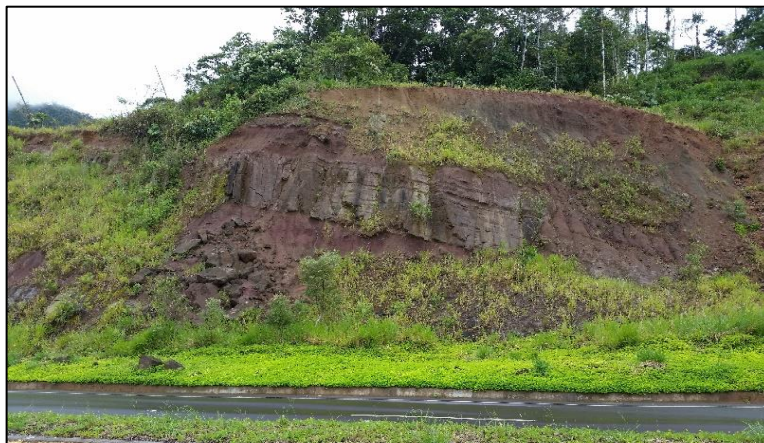
*Figura 42. Afloramiento Paso Lateral del Área de Estudio de la Parroquia Macas
Elaborado por: Tapia, J. (2018)*

En el recorrido de la zona Noroeste de la ciudad de Macas sector paso lateral, se observó depósitos de limolita en estratos sub horizontales, afloramientos de cuarcitas, perteneciente a la formación Hollín.

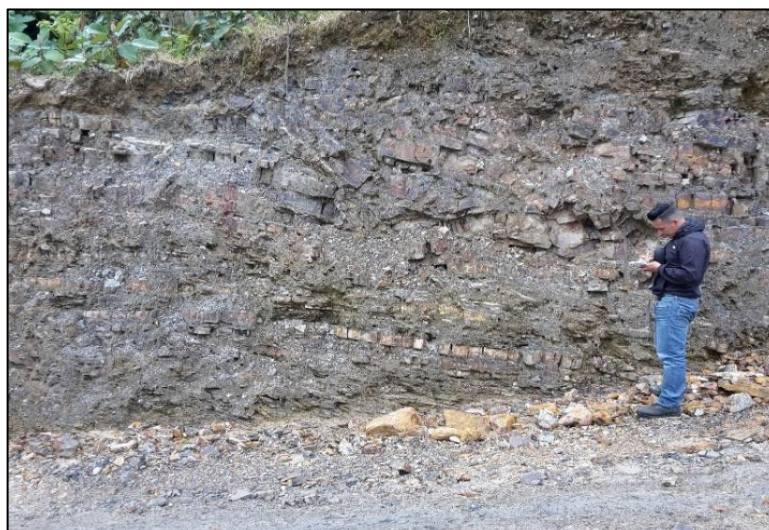
*Figura 43. Zona Subandina al Oeste del Área de Estudio de la Parroquia Macas.
Elaborado por: Tapia, J. (2018)*

En la zona del relieve subandino, en la parte noroeste del Quíllamo, se encontró rocas metamórficas perteneciente a la Unidad Upano, su acceso fue difícil, pues es una área donde hay poca población, estas áreas son usadas más para ganadería, en estos lugares existen caminos privados lo que dificulta la entrada o el acceso a ciertas zonas del área de estudio, existe senderos donde es difícil encontrar afloramientos.

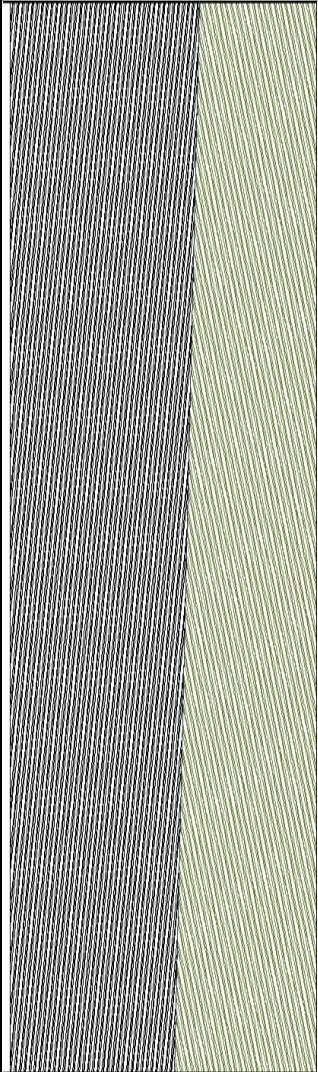
Afloramiento de esquistos negros y cafés, divididos por una falla con fracturas y con presencia de milonita de falla con dato estructural 310/88.		UNIDAD UPANO

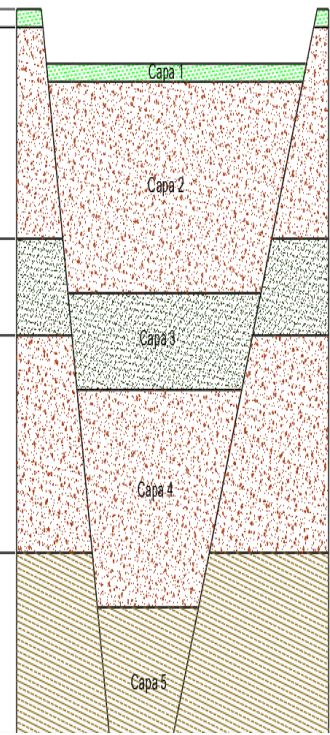
Cobertura vegetal y material orgánica.		HOLLÍN
3.5 m		Limolita fina no consolidada se disgrega con la mano.		
1.6 m		Bloque limo arenoso compactado, no se disgrega con la mano con rumbo N60E y buzamiento 10NW.		
3.6 m		Capa de limolita con arena fina de coloración rojiza.		
3 m		Bloque de limo arenoso muy compactado, no se puede disgregar con la mano con rumbo N60E		
Se aprecia un conjunto de fallas normales que atraviesan la vía del paso lateral con dirección azimutal de 60 grados formando una falla de tipo Graven.

Bloque de limo arenoso muy compactado, no se puede disgregar con la mano con rumbo N60E		
Se aprecia un conjunto de fallas normales que atraviesan la vía del paso lateral con dirección azimutal de 60 grados formando un Graben.

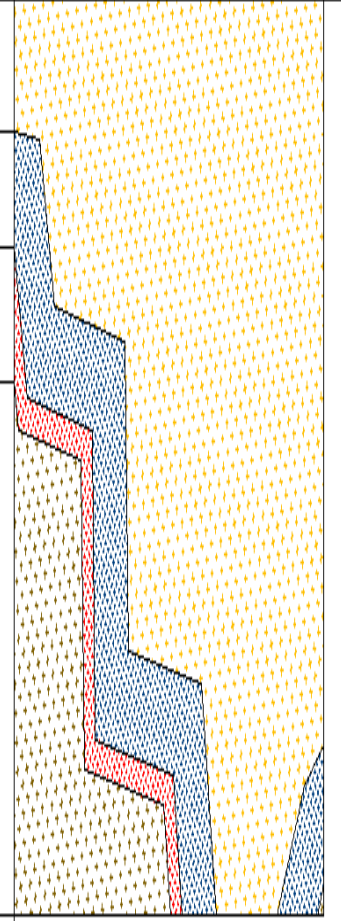
Afloramiento de arena fina arcillosa masiva fracturada, se observa fracturas la cual deforma los estratos del afloramiento, presenta oxidaciones de color café, rojizo, morado y amarillento a gris, datos estructurales de la fractura DD:65/85. dato estructural del estrato DD:155/10	
1,50m			
0.80m			
3m

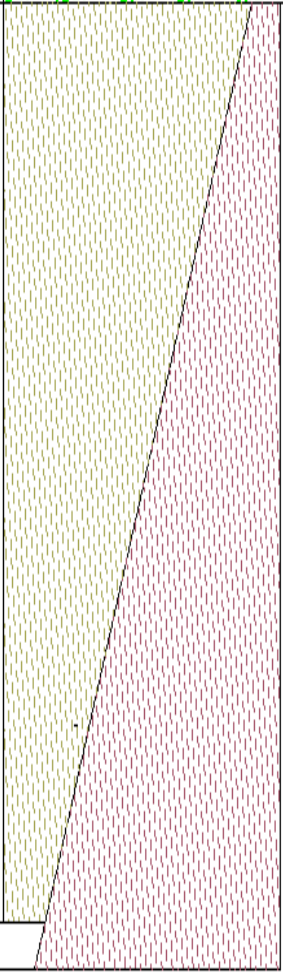
Estrato de roca limolita de color café, altamente fracturada, se observo una falla con dato estructural DD:250/69

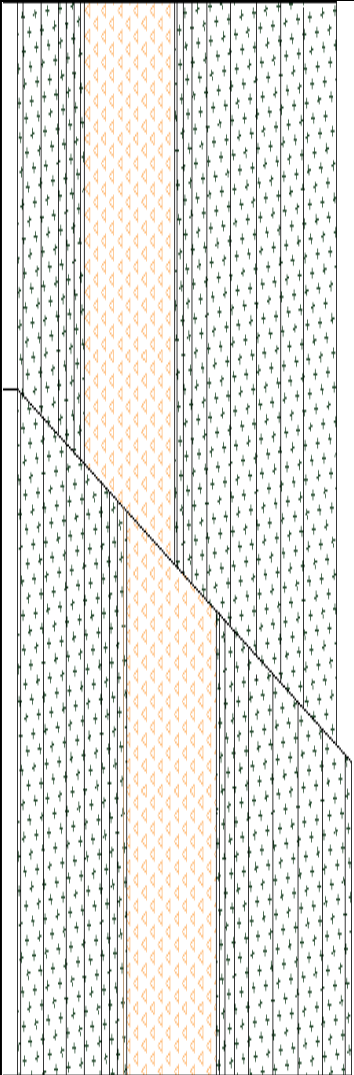
<p>Se observo una falla con dato estructural DD:210/50 que corta los estratos de areniscas grises compactadas altamente fracturadas y meteorizadas, el desplazamiento de los estratos es un claro indicador de la existencia de una falla.</p>	HOLLÍN	
6m

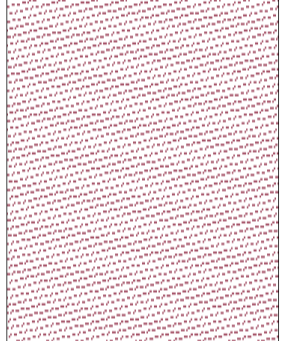
Se observa en el afloramiento la presencia de una falla la cual corta el estrato de roca limolita consolidada masiva de color gris a rojizo, el dato estructural de la falla es de DD:305/53		
5m

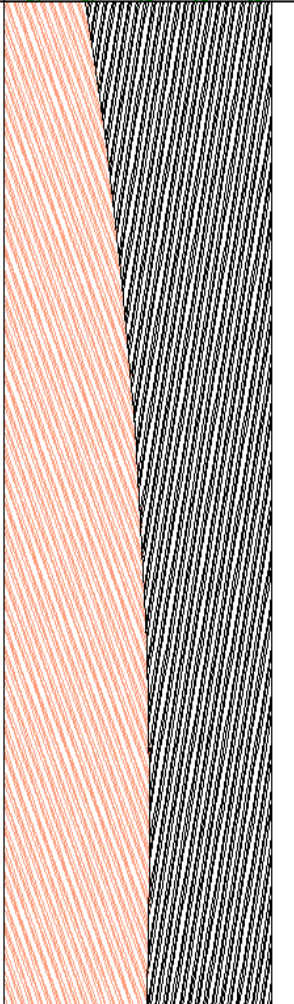
Afloramiento donde se observa un contacto entre esquistos cafés y negros, se puede diferenciar una falla con datos estructurales DD:200/88, las rocas esta compactadas masiva y con presencia de óxidos

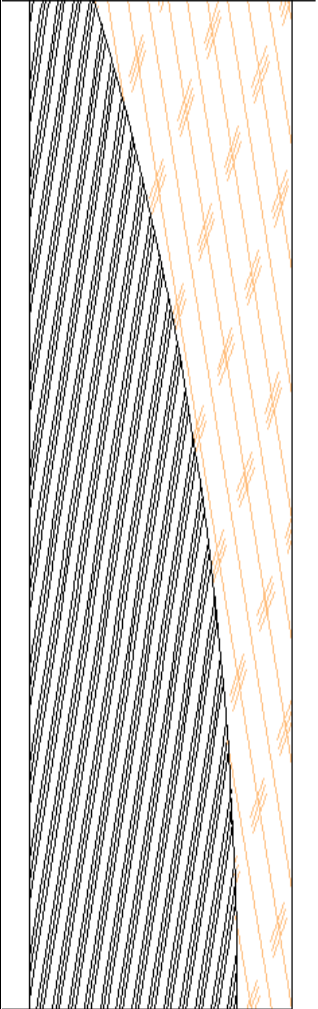
Se observa milonita de falla un claro indicativo de la presencia de una falla, en rocas de esquistos negros altamente fracturadas y esquistos cafes consolidados, con datos estructurales de la falla DD:280/85.
