# **ESCUELA SUPERIOR POLITÉCNICA DE CHIMBORAZO**

## **ESTUDIO TÉCNICO DE UN CAMINO SEGURO ESCOLAR – CASO UNIDAD EDUCATIVA FEDERICO GONZÁLEZ SUÁREZ DEL CANTÓN ALAUSÍ, PROVINCIA DE CHIMBORAZO.**

**Trabajo de Titulación**

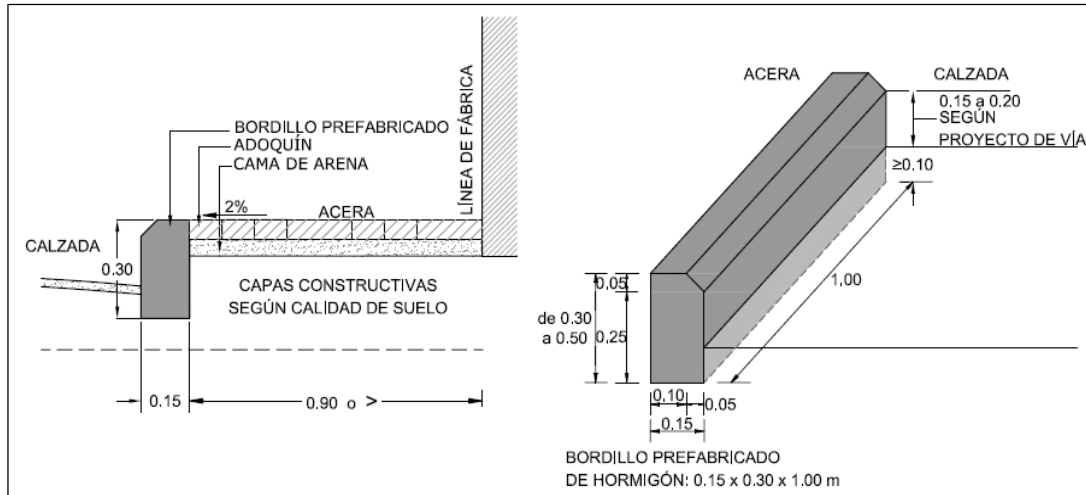
**Figura 9-1:** Características técnicas del bordillo

El bordillo es una cinta, borde o cordón sobresaliente de hormigón (asfáltico o hidráulico), piedra o ladrillo, que se usa para definir el límite de la calzada, del espaldón o de la acera, para guiar al conductor, advertir zonas de peligro y/o facilitar el drenaje. (Balladares, 2012)

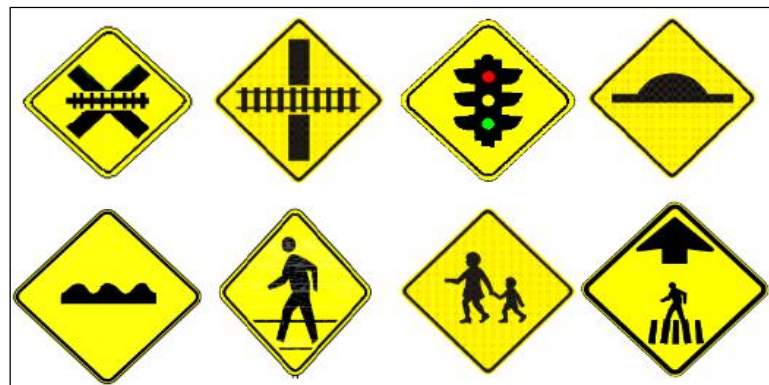
**Figura 21-1:** Señales preventivas

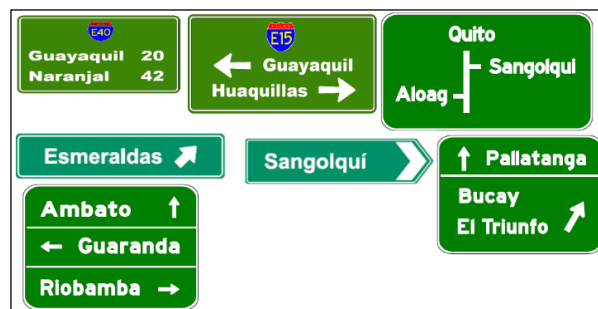
El dimensionamiento adoptado depende de la dimensión requerida de letras, el número de palabras de la leyenda, los símbolos usados y la disposición general, el probable impacto visual de la señal debe considerarse en relación a su ubicación, fondo y alrededores. (Instituto Ecuatoriano de Normalización, 2011)

**Figura 22-1:** Señales de información vial  
Fuente: (Instituto Ecuatoriano de Normalización, 2011)

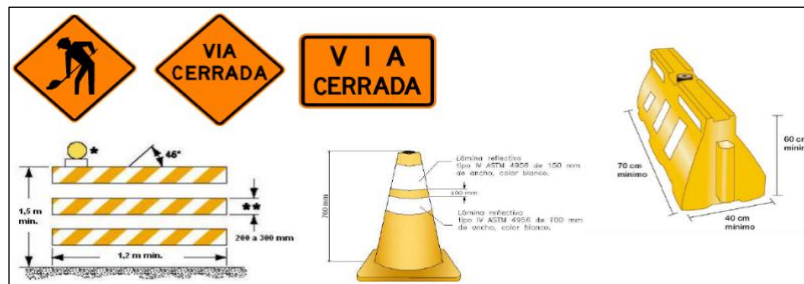
En áreas urbanas, donde la señal sea montada en postes adyacente a una acera o donde puedan estacionarse vehículos, para reducir la inferencia que pueden causar vehículos estacionados, debe ser instalada a una altura de 2,2 m sobre la acera. Donde no haya que considerar a peatones o vehículos estacionados, como por ejemplo en islas de tráfico o parterres, la altura indicada para áreas rurales puede ser la más apropiada. (Instituto Ecuatoriano de Normalización, 2011)

**Figura 23-1:** Señales para trabajos viales y propósitos especiales  
Fuente: (Instituto Ecuatoriano de Normalización, 2011)

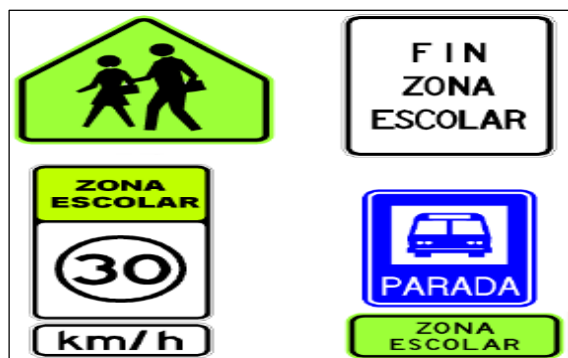
Se provee diferentes dimensiones de señales para condiciones variables de velocidad, fondo. La dimensión más pequeña para cada señal debe usarse solamente cuando el 85 percentiles de la velocidad promedio no excede 50 km/h. cuando prevalece una condición de mayor velocidad, debe usarse una dimensión más grande para asegurar una reacción más temprana del conductor. (Instituto Ecuatoriano de Normalización, 2011)

**Figura 24-1:** Señalización para zonas escolares  
Fuente: (Instituto Ecuatoriano de Normalización, 2011)

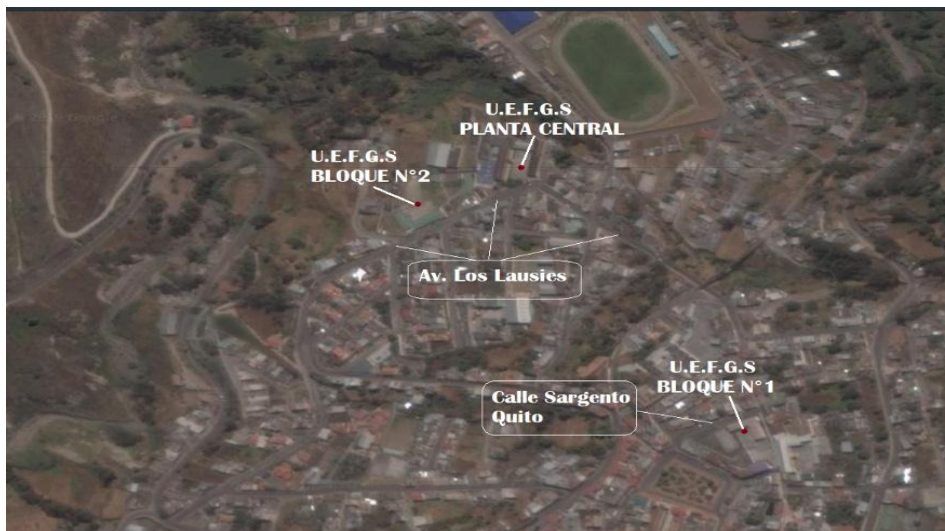
La Unidad Educativa Federico Gonzáles Suárez (U.E.F.G.S) se divide en tres Bloques, los cuales se los denomina BLOQUE 1, BLOQUE 2 Y PLANTA CENTRAL.

- El ACCESO a las instalaciones del BLOQUE 2 y PLANTA CENTRAL se encuentran ubicadas en la Avenida “Los Lausies”.
- El ACCESO a las instalaciones del BLOQUE 1 se encuentra ubicada en la calle “Sargento Quito” entre la calle Pedro Vicente Maldonado y Bolívar.

**Figura 1-3:** Bloques de la Unidad Educativa Federico Gonzáles Suárez  
Fuente: Google Maps

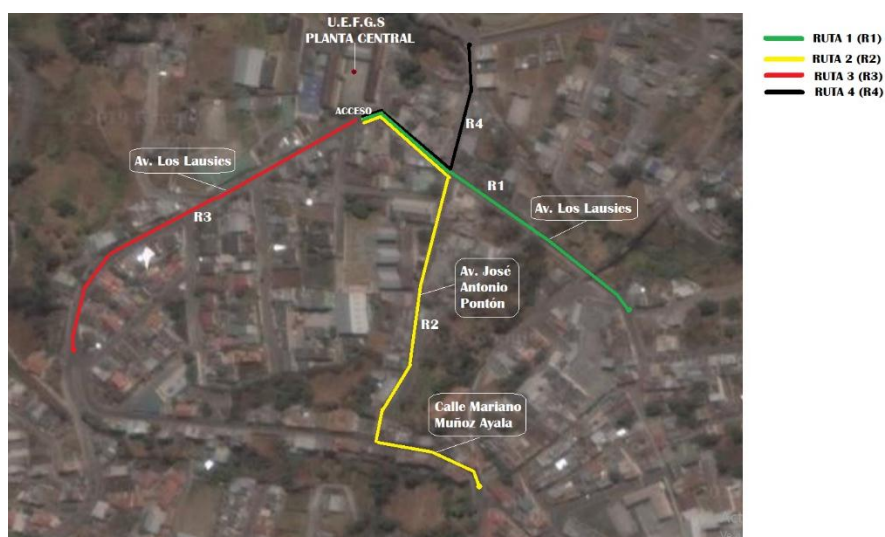
Debido a que las instalaciones de la Planta Central se encuentran ubicadas fuera del Casco Urbano, se procedió a realizar el conteo estableciendo todas las rutas posibles que se dirigen hacia la Unidad Educativa.

El horario de conteo de estudiantes fue a la entrada (6:30 am hasta 7:10 am) y salida (12:10 pm hasta 13:10pm).

**Figura 2-3:** Rutas – Planta Central

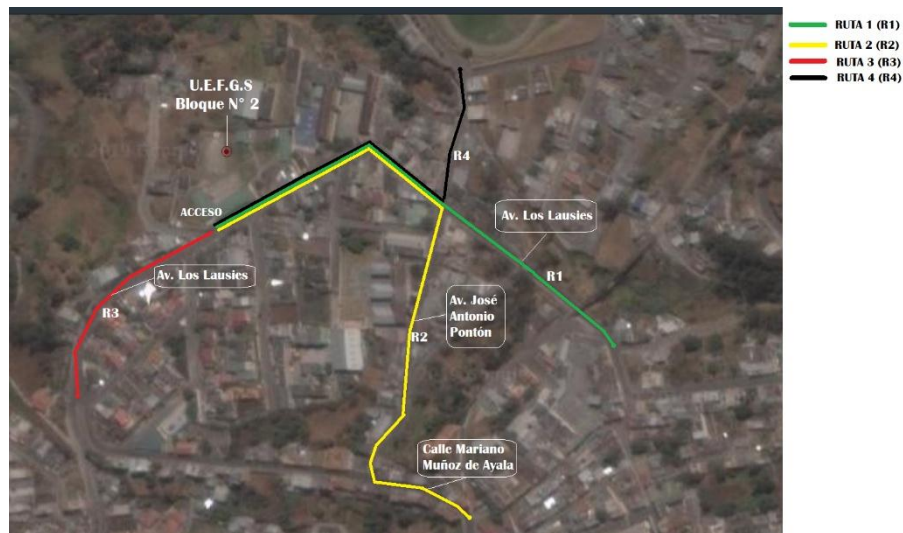
Debido a que las instalaciones de la Planta Central se encuentran ubicadas fuera del Casco Urbano, se procedió a realizar el conteo estableciendo todas las rutas posibles que se dirigen hacia la Unidad Educativa.

El horario de conteo de estudiantes fue a la entrada (6:30 am hasta 8:00 am) y salida (12:00 pm hasta 12:40 pm).

**Figura 3-3:** Rutas – Bloque N° 2  
Fuente: Google Maps

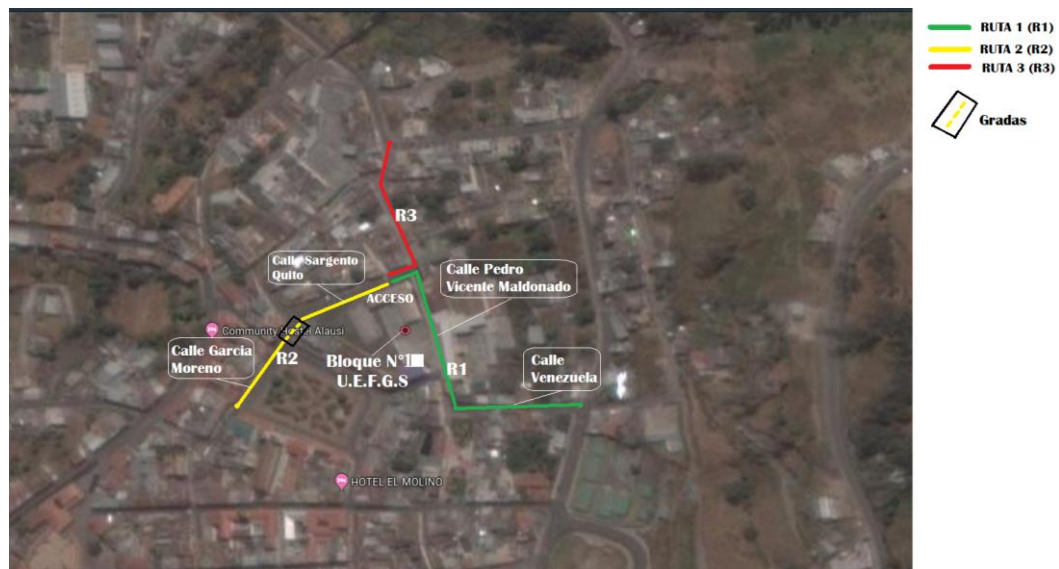
Debido a que las instalaciones del Bloque N° 1 se encuentran ubicadas fuera del Casco Urbano, se procedió a realizar el conteo estableciendo las posibles rutas que se dirigen hacia la Unidad Educativa. El horario de conteo de estudiantes fue a la entrada (6:30 am hasta 7:10 am) y salida (12:10 pm hasta 12:40 pm).

**Figura 4-3:** Rutas bloque N° 1

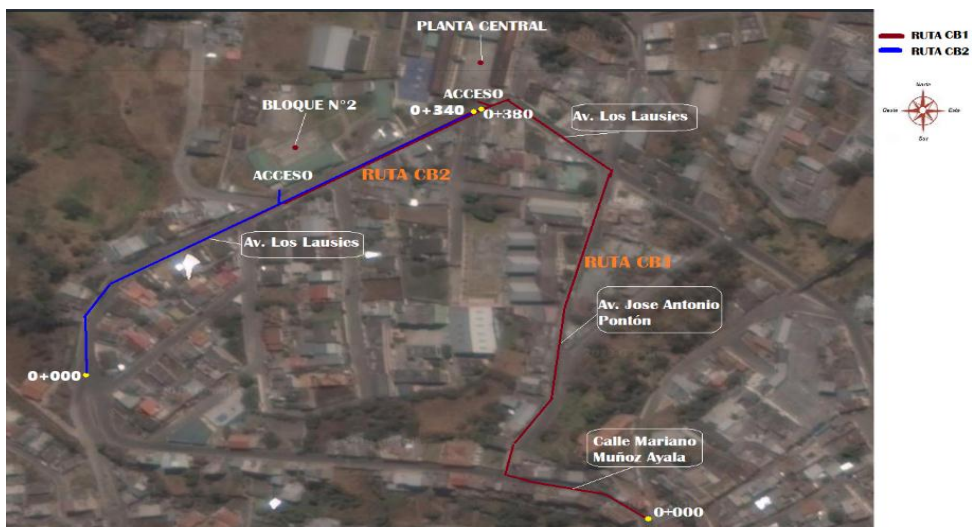
**Figura 5-3:** Rutas de análisis de infraestructura vial planta central bloque N° 2

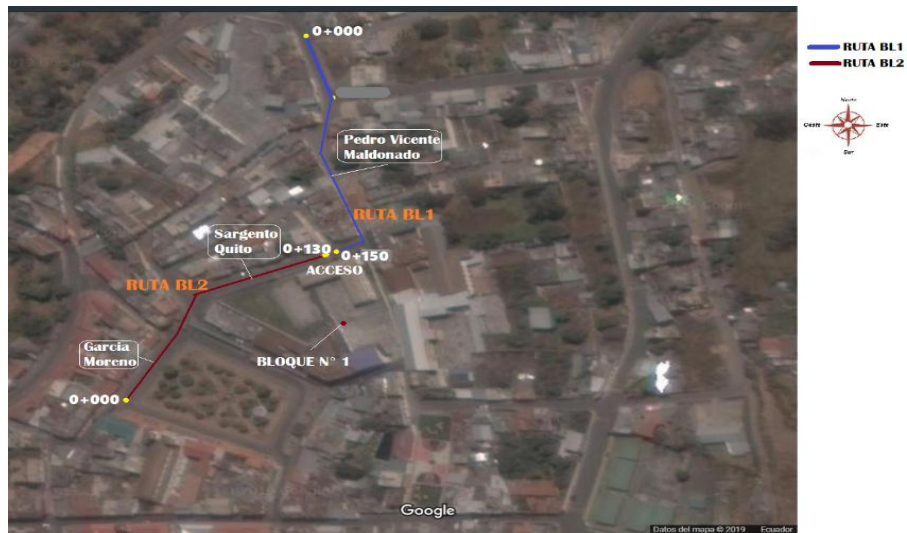
**Figura 8-3:** Rutas de análisis de infraestructura vial - bloque N° 1  
Fuente: Google Maps

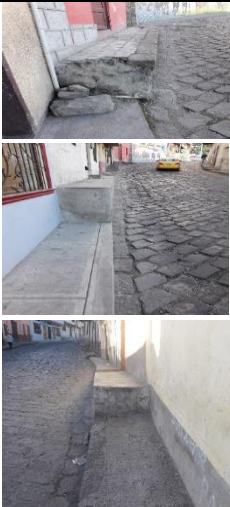
Los ingresos a los domicilios se encuentran en lo alto de la calzada, por lo que la acera fue construida a nivel de los ingresos de los domicilios y en ciertos puntos la acera cuenta con escalones, algunos de ellos se encuentran en mal estado y mal diseñadas.

Abscisa 0+035 Abscisa 0+055 Abscisa 0+110	Se recomienda también construir las aceras con rampas para personas con movilidad reducida, la pendiente será de 8 % con bordillos de seguridad.

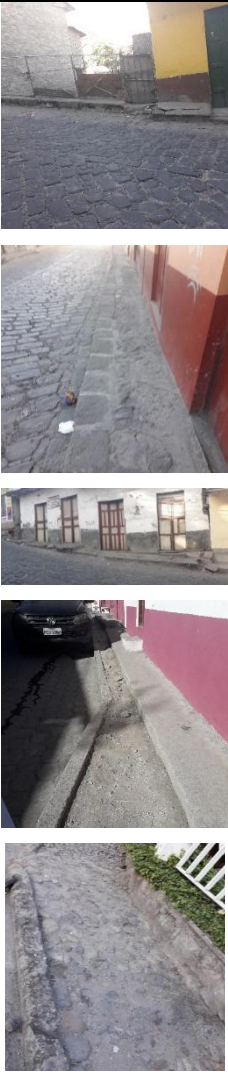
<p>Desde abscisa 0+045 hasta abscisa 0+058.</p> <p>Desde la abscisa 0+025 hasta la abscisa 0+035.</p> <p>Abscisa 0+070 hasta abscisa 0+083.</p> <p>Desde la abscisa 0+080 hasta abscisa 0+092</p> <p>Desde la abscisa 0+200 hasta abscisa 0+210</p> <p>Desde abscisa 0+290 hasta abscisa 0+330</p>	<p>Reconstruir la acera con pavimento de hormigón y un ancho de 1.20m con bordillo prefabricado.</p>
<p>Los filos del bordillo se encuentran desgastados.</p>

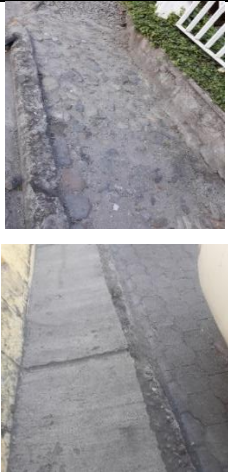
<p>Desde la abscisa 0+080 hasta abscisa 0+092</p> <p>Desde abscisa 0+290 hasta abscisa 0+330</p> <p>Desde abscisa 0+330 hasta abscisa 0+380</p>	<p>Ubicar bordillo prefabricado.</p>

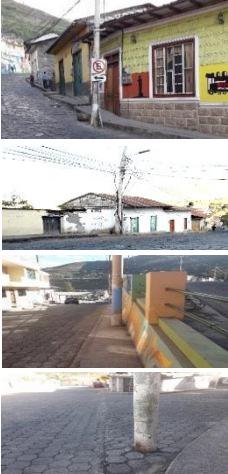
<p>Abscisa 0+075 Abscisa 0+125 Abscisa 0+160 Abscisa 0+315</p>	<p>Ampliar la acera a 1.20m con pavimento de hormigón y bordillo prefabricado. Reubicar el poste de luz a 0.45m desde el bordillo. continua  continua</p>
<p>El pavimento de la calzada es de piedra en la cual no existe señal de separación de carril.</p>	 	<p>Desde la abscisa 0+000 hasta la abscisa 0+100</p>	<p>Señalizar de acuerdo a las especificaciones de la norma INEN 004-2 referente a señalización horizontal; por tanto la línea de separación de carril será de color blanco con grosor de 0.10m, longitud de 3m y separación entre ellas de 9m.</p>
<p>Las calles Mariano Muñoz Ayala y Av. José Antonio Pontón forman una intersección de 3 brazos las cuales no cuenta con señal de cruce cebra.</p>

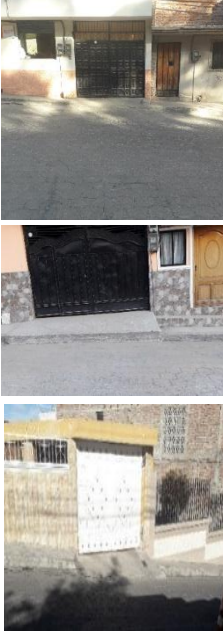
<p>Abscisa 0+150 Abscisa 0+160 Abscisa 0+350</p>	<p>Reconstruir los accesos vehiculares a domicilio con una pendiente que no sea mayor al 30% y el ancho de la pendiente no supere los 0.55m</p>
<p>El pavimento de la acera es de tierra, por lo que en ella arrojan basura reflejando un espacio no apto para el trayecto del peatón.</p>

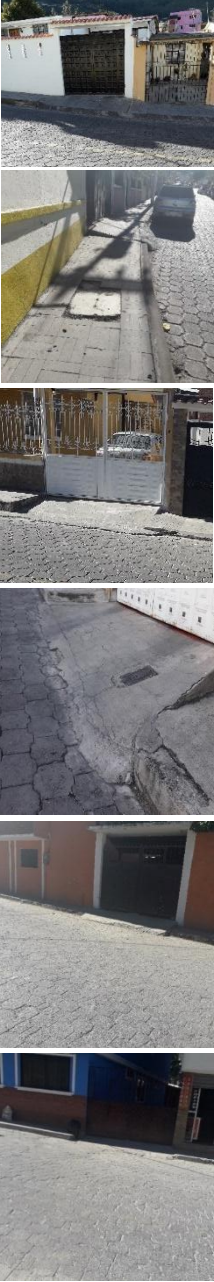
<p>Abscisa 0+025 Abscisa 0+090 Abscisa 0+080 Abscisa 0+120 Abscisa 0+260 Abscisa 0+290</p> <p>Reconstruir los accesos vehiculares a domicilio con una pendiente que no sea mayor al 30% y el ancho de la pendiente no supere los 0.55m</p>

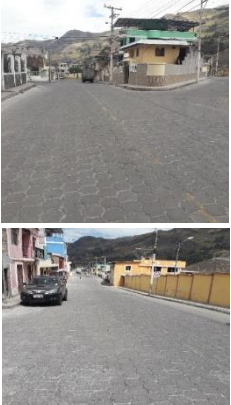
<p>Desde abscisa 0+000 hasta abscisa 0+340</p>	<p>Pintar de acuerdo a las especificaciones de la norma INEN 004-2 referente a señalización horizontal; por tanto la línea de separación de carril será de color blanco con grosor de 0.10m, longitud de 3m y separación entre ellas de 9m.</p>

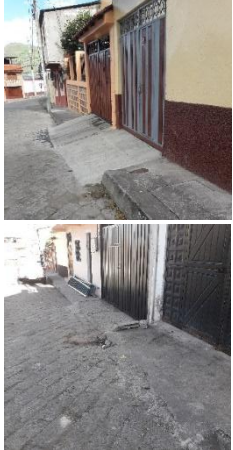
<p>Abscisa 0+080 Abscisa 0+110</p>	<p>continua</p> <p>Reconstruir los accesos vehiculares a domicilio con una pendiente que no sea mayor al 30% y el ancho de la pendiente no supere los 0.55m</p>
<p>En la acera existe acumulado madera infiriendo el libre trayecto del peatón.</p>
