ESCUELA SUPERIOR POLITÉCNICA DE CHIMBORAZO

CARRERA INGENIERÍA EN GESTIÓN DE TRANSPORTE

DISEÑO DE ZONAS ESCOLARES SEGURAS PARA INSTITUCIONES EDUCATIVAS. CASO CANTÓN SAN MIGUEL, PROVINCIA DE BOLIVAR

Trabajo de titulación

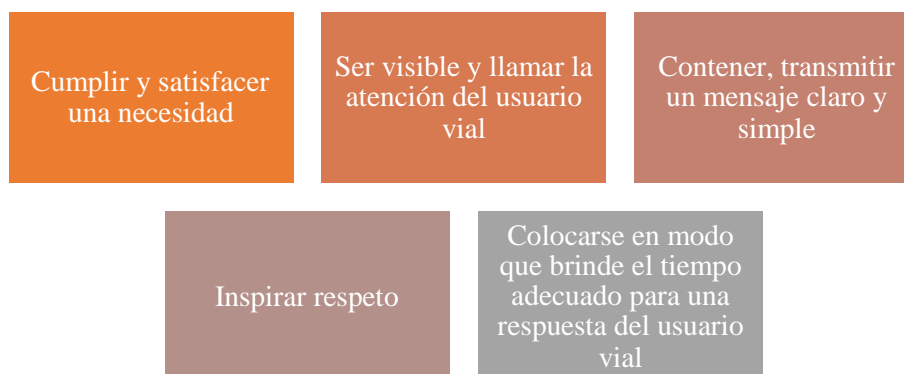
Figura 19-1. Requisitos básicos de señalización vertical

El Instituto Ecuatoriano de Normalización oficializa el Reglamento Técnico Ecuatoriano RTE INEN 004 “Señalización Vial. Parte 1. Señalización Vertical” (2011), que establece los requisitos que deben cumplir los dispositivos de control de tránsito y los principios para su uso, promover la seguridad y eficiencia en las vías a través del movimiento ordenado de todos los usuarios viales en todo el país. Los dispositivos de control de tránsito serán instalados cuando exista un estudio de ingeniería de tránsito, mismo que indique la necesidad de su uso; y, las señales de tránsito deben cumplir con los siguientes requisitos básicos:

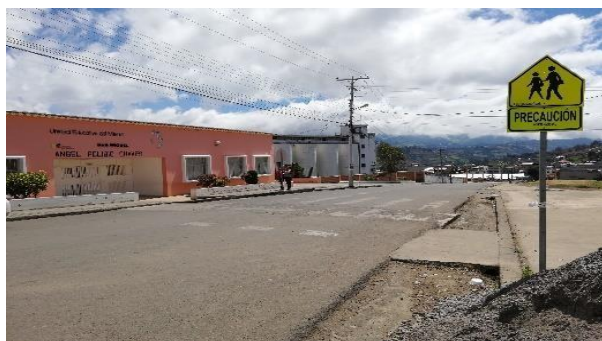
Figura 1-3. Exterior U.E. Ángel Polibio Chávez

La unidad educativa presenta 3 accesos que sirven para la entrada y salida de los estudiantes, las mismas se ubican en una calle de sentido bidireccional, por tanto, no se permite estacionamiento en este tramo de vía, y cuando se concurrió al levantamiento de información los vehículos no se estacionaban, por lo contrario, solo se parqueaban por un momento hasta que el alumno procedía al descenso de la unidad y posterior ingreso a la institución.

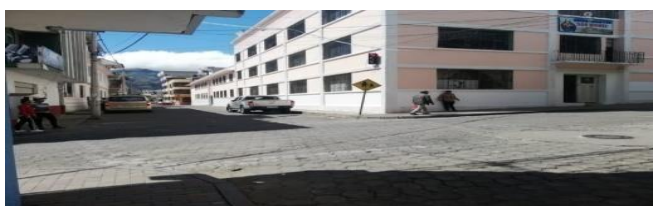
Figura 2-3. Exterior U.E. Diocesana San Miguel

La calle 10 de Enero es donde se encuentra la única entrada y salida de estudiantes, siendo una calle bidireccional con un carril por sentido, por tanto en este tramo, no se permite el estacionamiento de los vehículos, pero aun así, cuando se procedió al levantamiento de información los vehículos se parqueaban en ambos lados de la vía, provocando un angostamiento de la vía, en virtud de lo antes mencionado, no se procedió con la determinación de plazas de estacionamiento de vehículos; porque las acciones que toman los conductores de los vehículos van en contra del reglamento de transporte correspondiente.

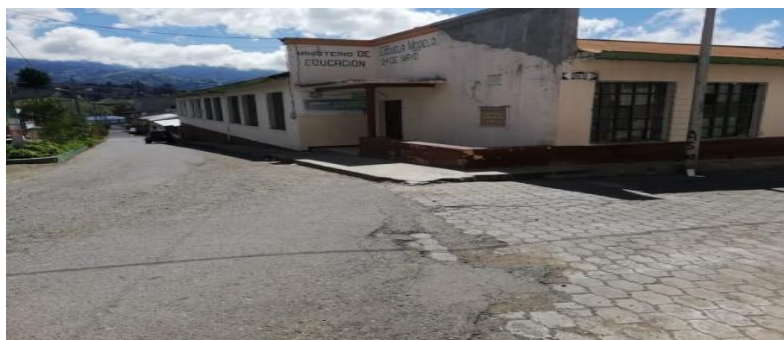
Figura 3-3. Exterior de la Escuela de educación básica 24 de Mayo

Las 4 vías que rodean a la Escuela de educación básica 24 de Mayo presentan 3 calles unidireccionales y una bidireccional con ancho de carril de 9, 04 m y 9, 38 m separadas por un parterre de 1, 54 m; en esta vía de doble sentido se ubica el único acceso a la unidad educativa, además hay que tomar en cuenta que las 4 vías presentan una inclinación pronunciada y ningún tipo de señalización vertical ni horizontal, es por ello, que cuando se procedió a realizar el levantamiento de información no se pudo determinar el número de plazas para los vehículos.

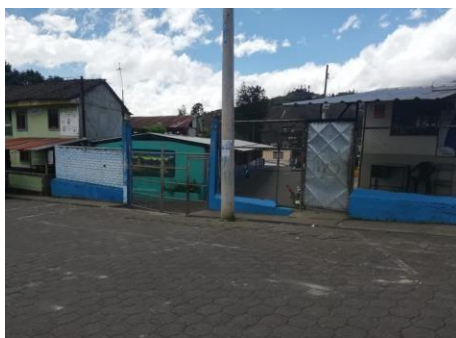
Figura 4-3. Exterior U.E. 10 de Enero

Al realizar el levantamiento de información se encontraban estacionados en la única entrada a la institución educativa alrededor de 6 vehículos, pero se podía observar que en el contorno de la unidad educativa no se presenciaba señalización en referencia a estacionamiento, por tanto, no se puede establecer el número de plazas.

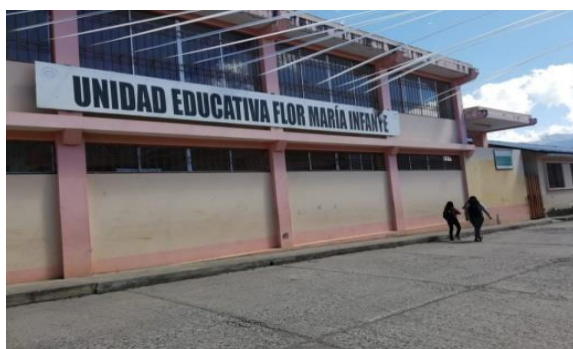
Figura 5-3. Exterior U.E. Flor María Infante

Al igual que en todas las demás instituciones educativas tampoco se presenta señalización para parqueadero de vehículos, por tanto, no se puede establecer la cantidad plazas de estacionamientos, pero lo que se puede observar es que los automotores se estacionaban en las calles aledañas donde no se presentan los acceso a la unidad educativa.

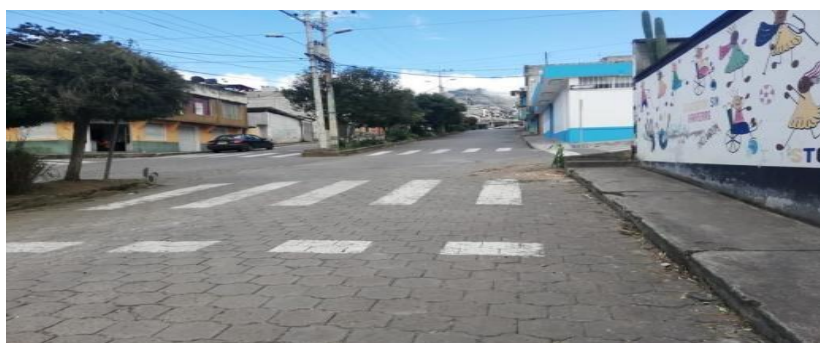
Figura 6-3. Exterior de la Escuela Ceil Aida León de Rodríguez Lara

Al encontrarse el acceso para el ingreso y salida de estudiantes en la calle con sentido bidireccional y separado por un parterre la misma no se encuentra en las condiciones para el estacionamiento de vehículos, en virtud de lo antes expuesto, al momento de realizar el levantamiento de información no se pudo determinar la cantidad de plazas de estacionamientos.
