ESCUELA SUPERIOR POLITÉCNICA DE CHIMBORAZO

**“ELABORACIÓN E IMPLEMENTACIÓN DE UN PLAN
INTEGRAL DE GESTIÓN DE RIESGOS PARA EL EDIFICIO
PRINCIPAL, TEATRO HOTEL, TEATRO MUNICIPAL Y
TURISMO PERTENECIENTES AL GOBIERNO AUTÓNOMO
DESCENTRALIZADO MUNICIPAL DEL CANTÓN GUANO.”**

Trabajo de titulación

Tipo: Proyecto Técnico

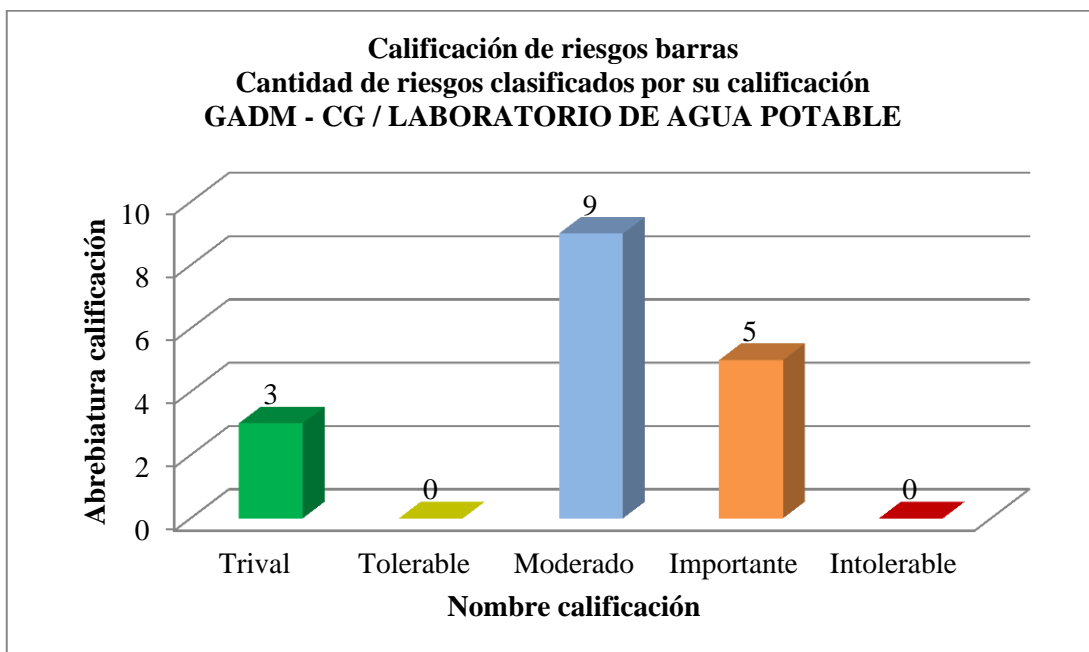
En el gráfico se puede apreciar la cantidad de riesgos predominantes son los mecánicos, seguidos de los ergonómicos y psicosociales. Esto se debe a que las actividades se realizan en un área que corresponde a un espacio limitado para el normal desarrollo de sus actividades, además de presentarse una deficiente gestión de tareas, organización y entorno social negativo.

Gráfico 4-3: Cantidad de riesgos clasificados en función de su valoración final L.A.P
Realizado por: Parra Jessica & Tierra Jhon, 2019

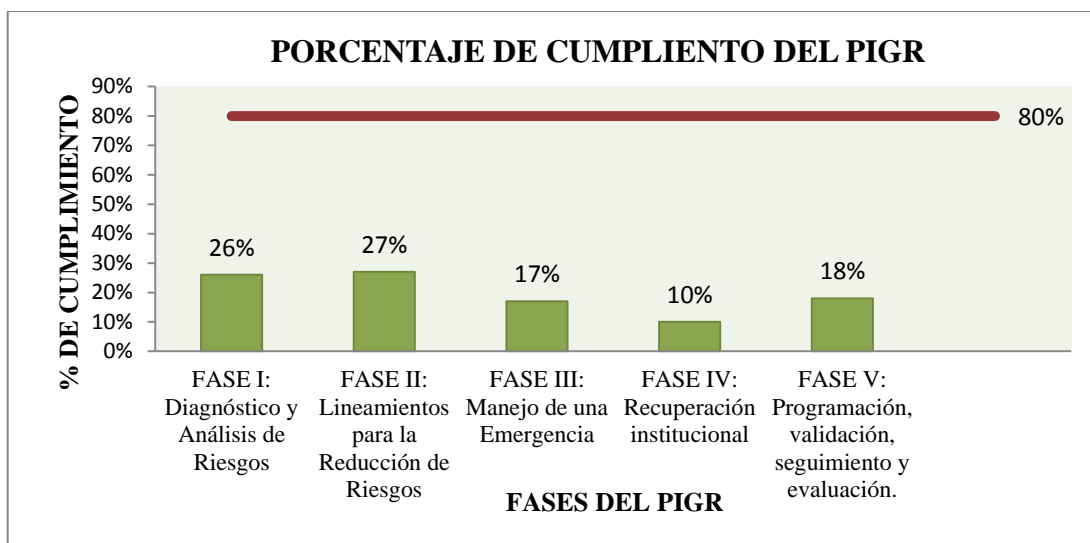
Gráfico 7-3: Diagnóstico Inicial del PIGR.
 Realizado por: Parra Jessica & Tierra Jhon, 2019

Por medio del gráfico se puede apreciar que cada una de las fases del PIGR en el Diagnóstico Inicial no cumplen con el 80% ni son superiores a este valor, por lo que el sistema de gestión de seguridad y salud en el trabajo de la institución es ineficaz y deberá reformular su sistema.

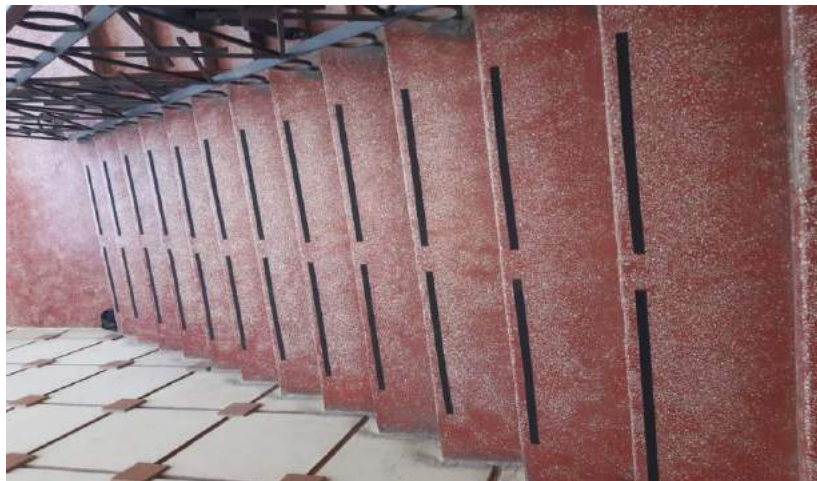
Figura 3-4: Colocación de cinta antideslizante en las gradas del EP.

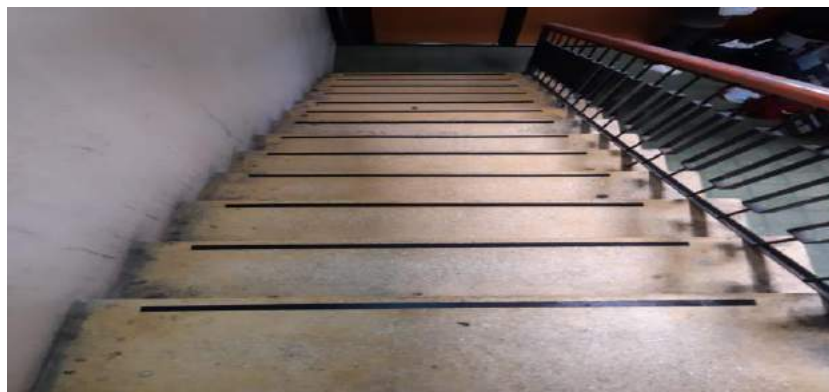
Figura 4-4: Colocación de cinta antideslizante en las gradas del TM.
