**“ANÁLISIS DE LA CONDICIÓN PARA EL PUENTE GRÚA DEL
TALLER DE FUNDICIÓN DE LA FACULTAD DE MECÁNICA
ESPOCH MEDIANTE EL MÉTODO DE DIAGNÓSTICO
TÉCNICO”**

Trabajo de titulación

Tipo: Proyecto técnico

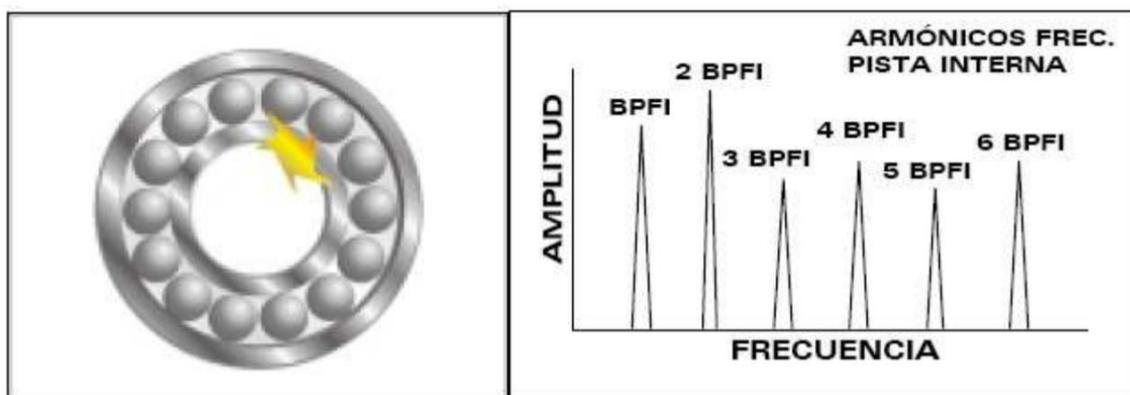
La pérdida de material en la pista interna puede ser ocasionada por un montaje inadecuado, corrosión, ingreso de partículas, falta y/o mala lubricación. (Toapanta, 2012, pp. 24-26)

Dominan el espectro amónico como 1X y 2X RPM en sentido radial, generando pulso que oscilan entre 1-10kHz en dominio del tiempo. (Toapanta, 2012, pp. 24-26)

Figura 10-2.-Falla de pista interna.

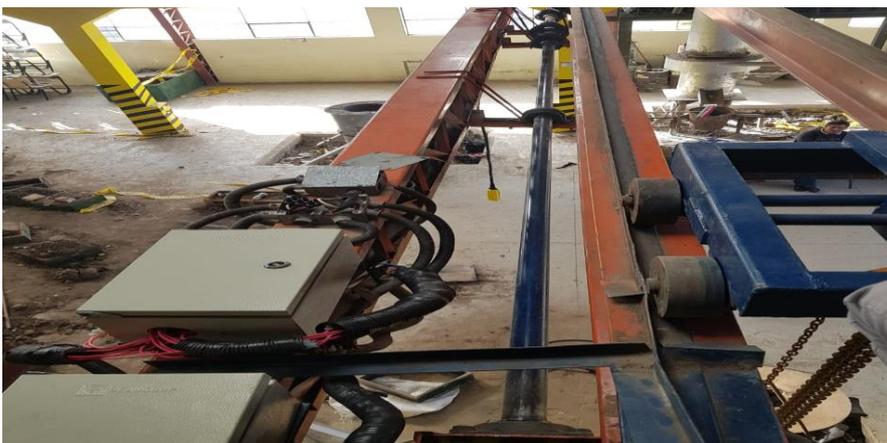
Figura 2-3.-Puente grúa.

Sobre la estructura mencionada anteriormente se apoya el carro para el movimiento horizontal, el mismo que está conformado por, una estructura metálica de aproximada mente de 0.80 m x 0.80 m diseñada para enganchar un teclé de accionamiento manual utilizado como mecanismo de elevación, cuatro ruedas macizas de acero, cuatros chumaceras de pedestal, un motor-reductor marca ASEA de 2.0 hp mismo que genera la potencia para mover el carro de forma horizontal.

En la parte eléctrica el puente grúa cuenta principalmente con: cuatro contactores, cuatro finales de carrera los mismos que detienen el giro del motor-reductor del carro transversal de forma inmediata al ser accionados por las ruedas, una botonera de cuatro pulsadores para la operación de este equipo, una botonera de dos pulsadores que tiene como función abrir y cerrar el flujo de corriente que alimenta los contactores, líneas de alimentación trifásica para los motor-reductores, lámparas que indican la puesta en marcha o detención del puente grúa.

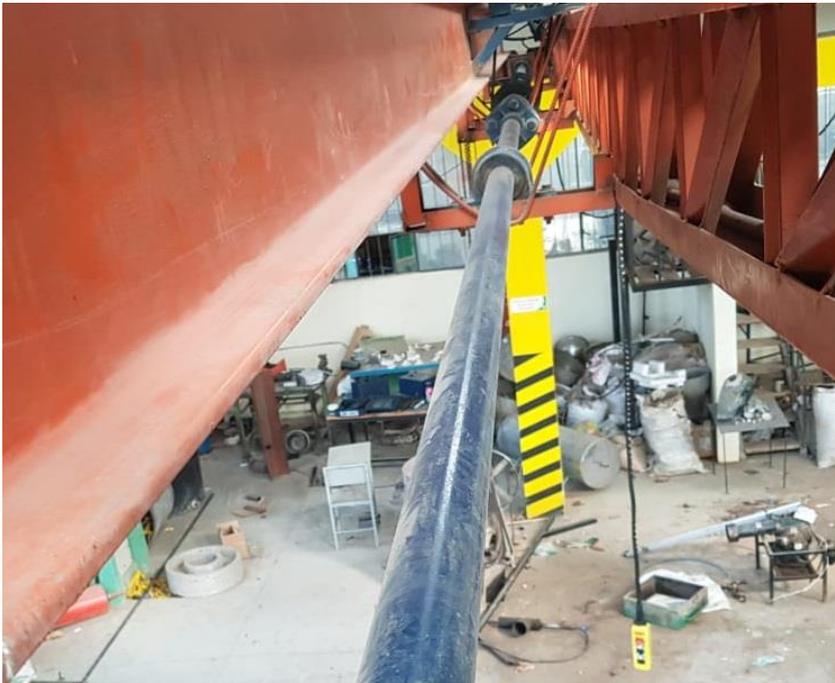
El eje está soportado por medio de 6 chumaceras, 4 de pedestal y 2 de pared, permitiéndole a éste girar libremente como en la figura 4-3.

Figura 4-3.- Componentes mecánicos del movimiento transversal.

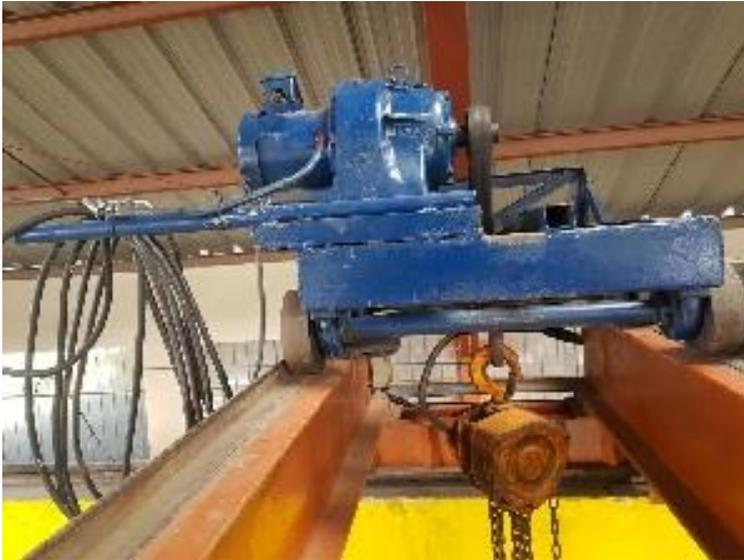
El carrito además lleva consigo un tecele, que sirve para dar el movimiento vertical como se muestra en la figura 5-3.

Figura 5-3.- Componentes mecánicos del movimiento horizontal.

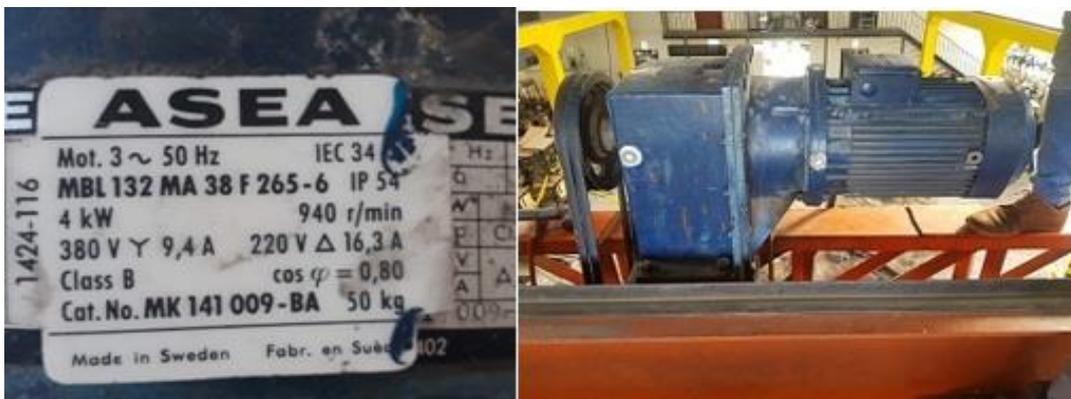
El motor posee características eléctricas que se muestran en la figura 6-3.

Figura 6-3.-Características del motor-reductor del movimiento transversal

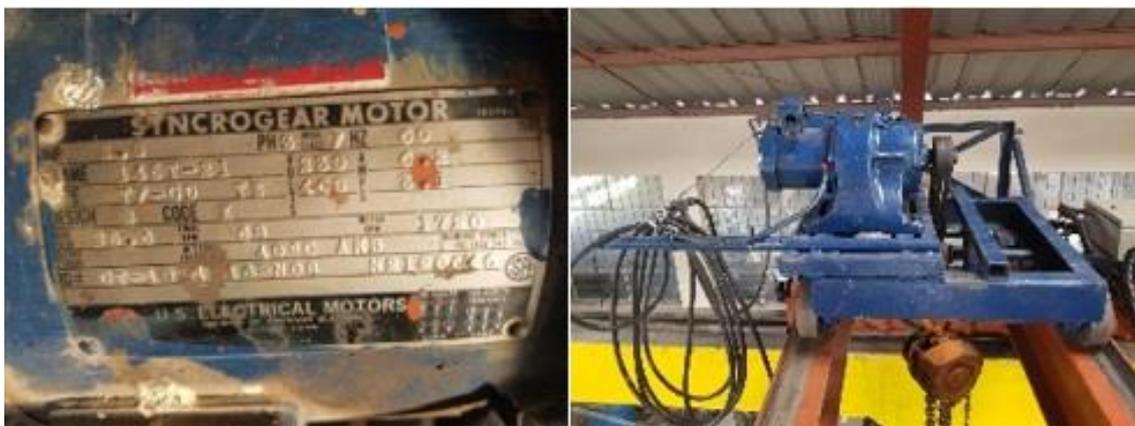
Figura 8-3.- Características del motor-reductor del movimiento horizontal.

El motor-reductor se encuentra ubicado sobre el carrito y permite el movimiento de éste. El motor permite la transmisión de movimiento hacia las ruedas. Las características eléctricas del motor-reductor se muestran en la figura 8-3.

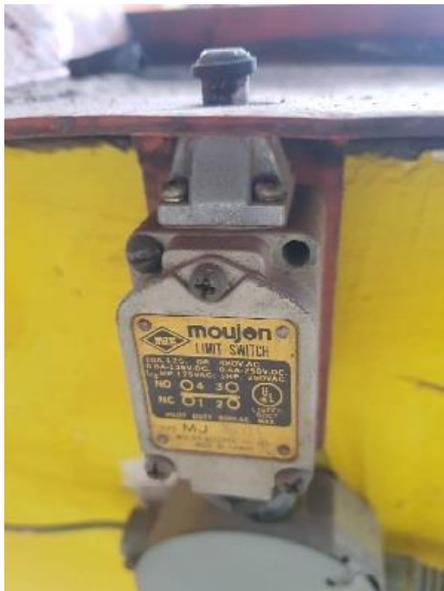
Figura 11-3.- Final de carrera

Para frenar el movimiento transversal, lo que implica la estructura del puente, se utilizan dos finales de carrera ubicados en los extremos de la viga transversal derecha tomando como referencia el ingreso por la puerta principal, esto como medida de seguridad contra algún posible descarrilamiento

Así mismo se utilizan dos finales de carrera ubicados en los extremos de una de las vigas principales, los mismos que constan de un switch NC, que al momento de ser accionado hace que los motor-reductores detengan su movimiento de forma inmediata.

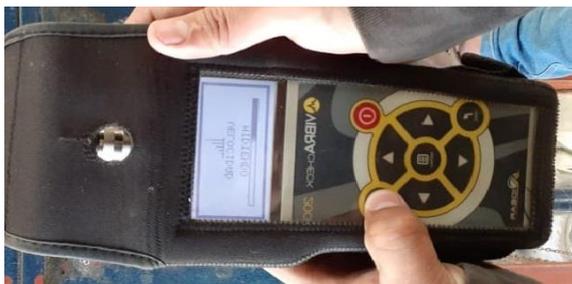
Figura 12-3.-Analizador de vibraciones VIBRA CHECK

El analizador de vibraciones VIBRA CHECK es un equipo que permite por medio de un acelerómetro recolectar datos de vibraciones y almacenarlos en su memoria para posterior a eso descargarlos al computador.

En la figura 12-3 se muestra a continuación el analizador de vibraciones VIBRA CHECK.

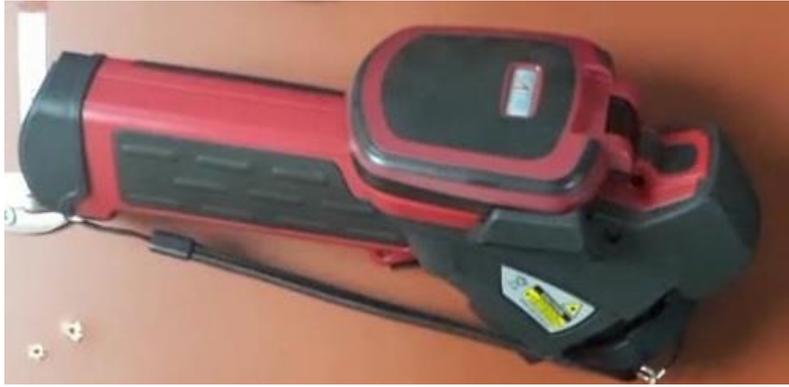
Figura 14-3.- Cámara termográfica SATIR

Esta cámara posee una tarjeta de memoria SIM donde se almacenan los termogramas, la misma que puede ser extraída y con un adaptador se puede trasladar la información al computador, en donde se puede analizar los termogramas tomados.

En la figura 14-3 se puede apreciar la cámara SATIR seleccionada para la toma de termogramas.

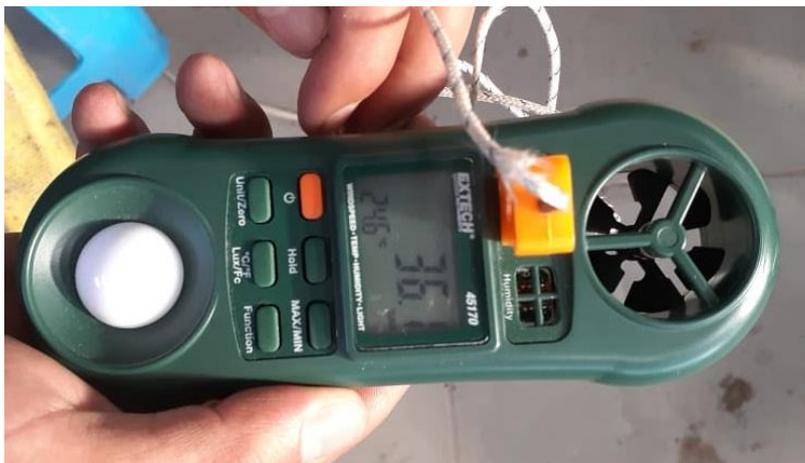
Figura 15-3.- Anemómetro EXTECH

El anemómetro EXTECH es un equipo que nos permite medir datos, como la humedad relativa y la temperatura ambiente datos necesarios para la programación de la cámara termográfica como en la figura 15-3.

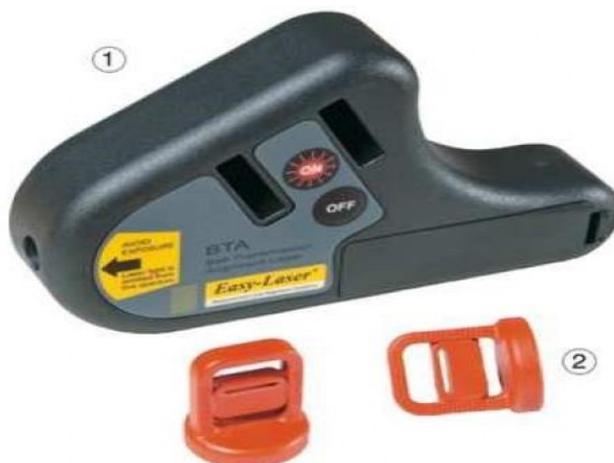
Figura 17-3.- Alineador láser Fag.

Para determinar la desalineación de poleas se ha escogido el alineador láser marca Fag, éste equipo permite encontrar fallos de desalineación, debido a un rayo láser proyectado desde el emisor al receptor.

Cuando el láser del emisor no coincide con el centro del receptor se puede decir que existe desalineación. En caso de existir desalineación se puede alinear con el siguiente procedimiento, haciendo coincidir el láser del emisor hacia el centro del receptor y si lo hace se podrá decir que se encuentra alineado.

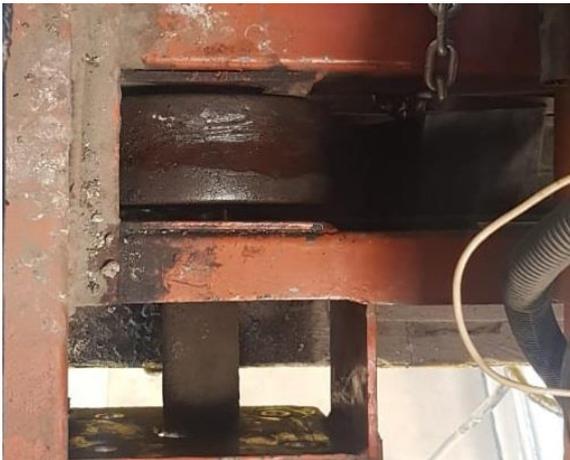
Figura 18-3.- Rueda conductora #2

La rueda se localiza en la parte frontal de la esquina derecha de la estructura del carro transversal, el mismo que se apoya sobre las vigas transversales (concreto), tomando como referencia el ingreso por la puerta principal del taller.

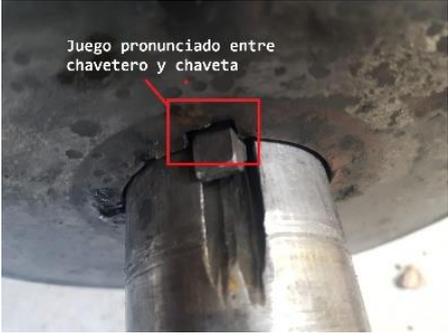
<p>Modo de falla: Chavetero de la rueda deteriorado.</p> <p>Descripción de modo de falla: Se produce un retraso del movimiento esto con respecto a la rueda conductora # 1 al momento del arranque debido al mal mecanizado del chavetero, evento se puede observar en la figura.</p>	<p>Rectificar chavetero en la rueda.</p>

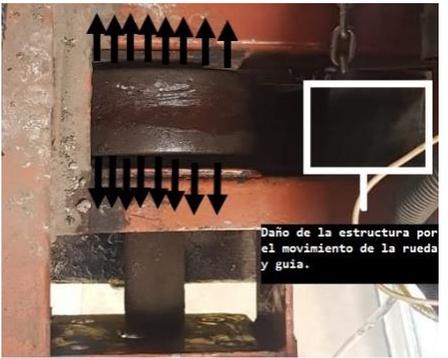
<p>Modo de falla: La rueda no se desplaza linealmente</p> <p>Descripción de modo de falla: La rueda no sigue una trayectoria lineal, esto debido al mal mecanizado de la garganta de la rueda y ausencia del riel guía colocado sobre el canal metálico a lo largo de las vigas transversales.</p>	<p>Rectificar la garganta interna de la rueda.</p> <p>Colocar riel guía en el canal metálico ubicado a lo largo de la viga transversal, considerando los mismos lineamientos y materiales utilizados en el lado opuesto del puente grúa.</p>

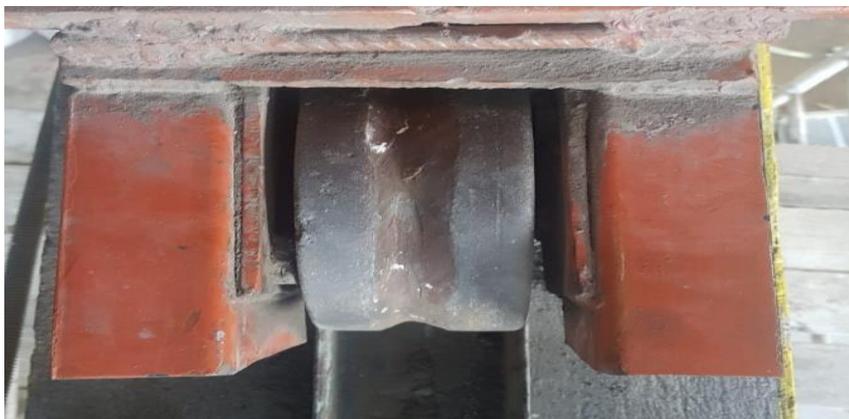
Figura 19-3.-Rueda conducida #2

La rueda se localiza en la parte posterior de la esquina derecha de la estructura del carro transversal, mismo que se apoya sobre las vigas transversales (concreto), esto tomando como referencia el ingreso por la puerta principal del taller.

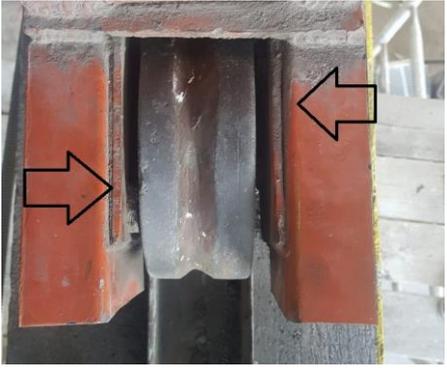
<p>Modo de falla: La rueda no se desplaza en ciertos lapsos de tiempo.</p> <p>Descripción de modo de falla: El mal dimensionamiento de la rueda provoca que ésta tienda a inclinarse horizontalmente, hasta llegar a tener contacto con las dos placas laterales resultando en repetidas ocasiones que se detenga causando el arrastre o empuje de la misma al momento del arranque del puente.</p>	<p>Se recomendó realizar el desbaste de 1,5 mm en ambas caras planas de rueda, debido a que la estructura no puede ser modificada</p> <p>Rectificar la garganta interna de la rueda.</p>

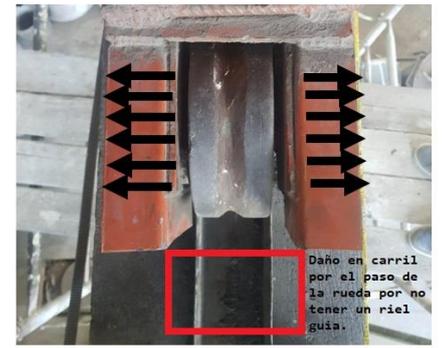
<p>Modo de falla: La rueda no se desplaza linealmente.</p> <p>Descripción de modo de falla: El mal mecanizado de la garganta interna de la rueda provoca que ésta no siga una trayectoria, moviéndose de izquierda a derecha y a más de esto, no cuenta con el riel guía ubicado en un canal metálico a lo largo de la viga transversal.</p>	<p>Colocar el riel guía en el canal metálico ubicado a lo largo de la viga transversal, siguiendo los mismos lineamientos y materiales utilizados en el lado opuesto del puente grúa.</p>

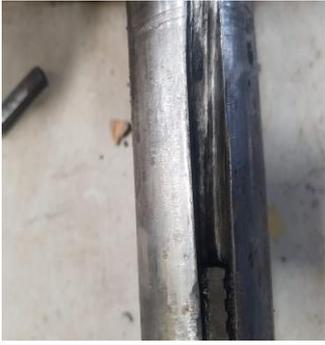
<p>Modo de falla: Chavetero y chaveta del eje deformado.</p> <p>Descripción de modo de falla: Mal mecanizado del chavetero, ha incurrido esto en el juego excesivo del conjunto rueda-eje, reduciendo notablemente la efectividad del torque al instante del arranque. El deterioro del chavetero se puede observar en la figura</p>	Rectificar chaveta y chavetero.

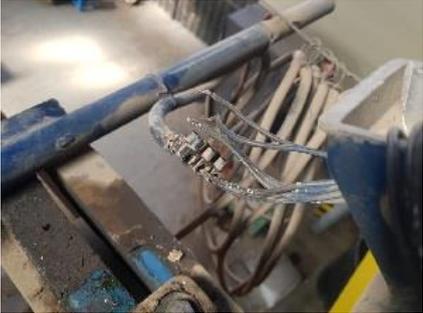
<p>Modo de falla: Líneas de alimentación trifásica del motor desconectados</p> <p>Descripción de modo de falla: Líneas de alimentación del motor sueltas, a causa del torque generado por el rotor al momento del arranque, esto debido a que los pernos que sujetan el rotor se encuentran rotos.</p>	<p>Reconectar líneas de alimentación trifásica del motor de acuerdo como indica la placa de este, una vez remplazado los pernos de sujeción del estator.</p>

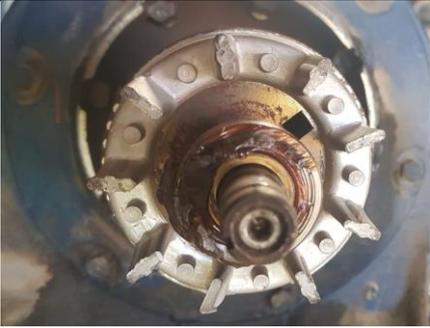
<p>Modo de falla: Rodamiento lado libre del motor en mal estado</p> <p>Descripción de modo de falla: Rodamiento del lado libre del rotor presentan picadura por corrosión en ambas pistas, tanto en la pista externa e interna.</p>	<p>Cambio de rodamiento.</p>

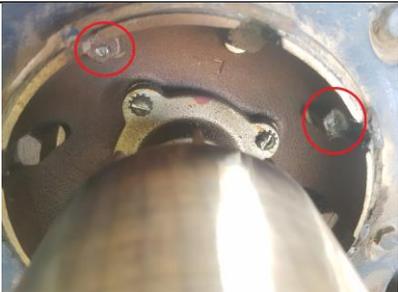
<p>Modo de falla: Pernos de sujeción del estator rotos</p> <p>Descripción de modo de falla: Pernos de sujeción del motor rotos debido al torque generado al momento del arranque.</p>	<p>Extraer los pernos rotos, rectificar las roscas y colocar pernos de un diámetro mayor a los existentes.</p>

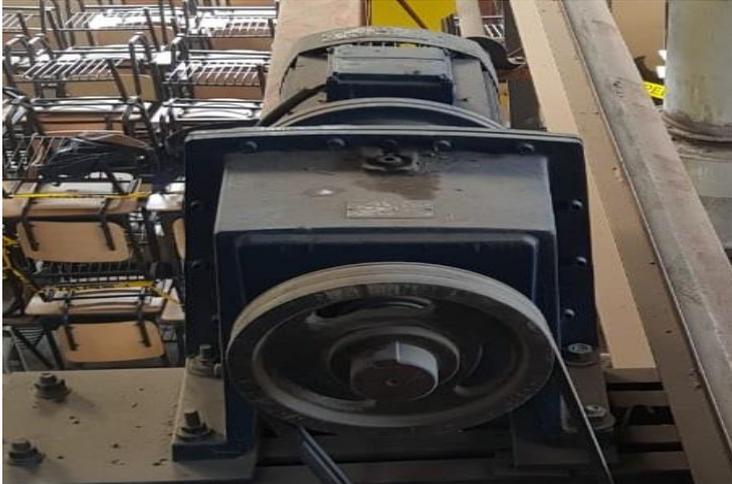
Figura 22-3.- Motor-reductor del movimiento transversal.

El motor-reductor se encuentra instalado en el centro de las vigas principales ubicado de forma horizontal como se muestra en la figura 21-3.

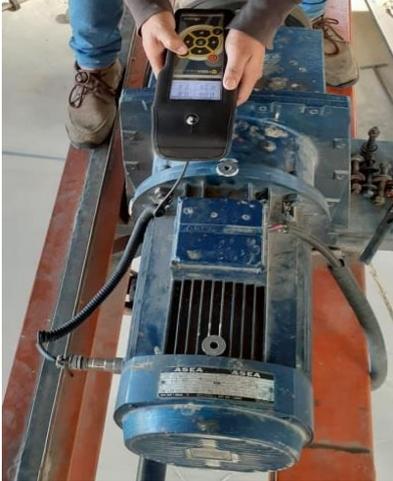
Figura: Lado horizontal punto 1 del motor-reductor.	Descripción.

<p>Para la toma de datos del lado horizontal (libre) del rodamiento del motor se colocó un inserto para asentar el acelerómetro.</p> <p>Como se muestra en la figura, se colocó el acelerómetro en la parte lateral del motor de forma horizontal al motor formando un ángulo de 90° con respecto al lado vertical (libre).</p>

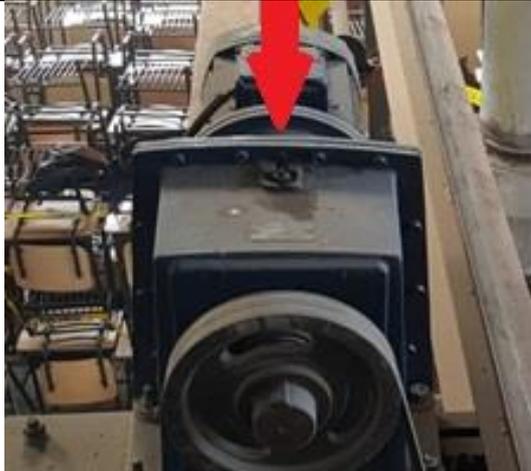
Figura: Lado vertical punto 2 del motor-reductor	Descripción.

<p>Para la toma de datos del lado vertical (acople) del rodamiento del motor se colocó un inserto para asentar el acelerómetro.</p> <p>Como muestra en la imagen, se colocó el acelerómetro sobre un inserto en la parte superior del motor de forma vertical a 90° con respecto a la base del motor.</p>

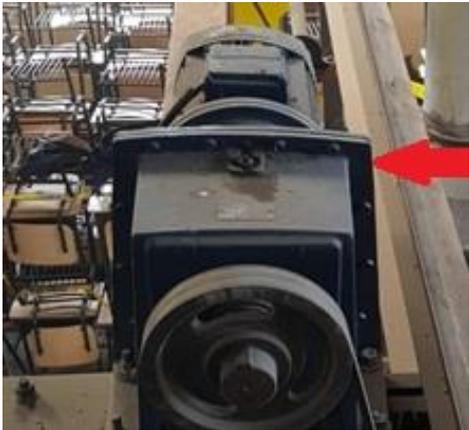
Figura: Lado horizontal punto 2 del motor-reductor	Descripción
<p>Figura:</p>

<p>Para la toma de datos del lado horizontal (acople) del rodamiento del motor se colocó un inserto para asentar el acelerómetro.</p> <p>Como muestra la flecha en la imagen, se ubicó el acelerómetro en la parte lateral del motor de forma horizontal formando un ángulo de 90° con respecto al lado vertical (acople).</p>

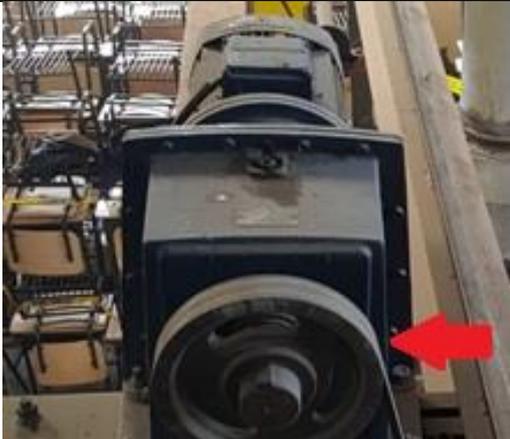
Figura : Lado horizontal punto 3 del motor-reductor	Descripción:

<p>Para la toma de datos del lado horizontal del reductor se colocó un inserto para asentar el acelerómetro.</p> <p>Como muestra la flecha en la imagen, se colocó el acelerómetro en la parte lateral del reductor formando un ángulo de 90° con respecto al lado vertical del motor-reductor.</p>

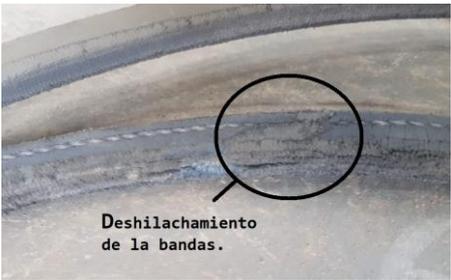
<p>Modo de falla: Deterioro de las bandas.</p> <p>Descripción de modo de falla: La desalineación de las poleas ha provocado que las bandas se deterioren. El deterioro de las bandas se ha determinado por medio de una inspección visual, se puede observar el mal estado de las bandas.</p>	Cambio de bandas.

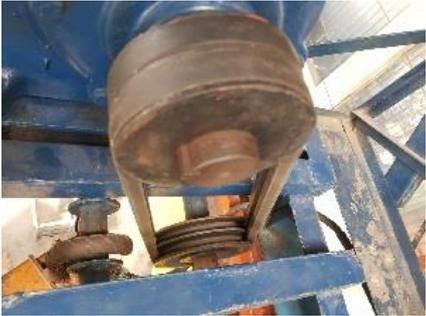
<p>Modo de falla: Desalineación de poleas.</p> <p>Descripción de modo de falla: Se ha determinado por medio de un alineador laser la desalineación de poleas, provocando que las bandas se deterioran y de esta manera dejar de transmitir movimiento hacia las ruedas. Las poleas se encuentran desalineadas 3cm con respecto a su posición original. La desalineación de las poleas se puede observar en la figura.</p>	Alineación de las poleas por medio de un alineador láser

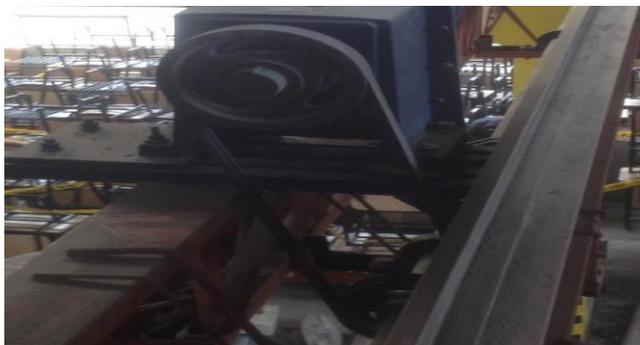
Figura 32-3.- Sistema de transmisión del carro de movimiento transversal.

El sistema de transmisión por banda se localiza en la parte frontal del motor-reductor del carro transversal.

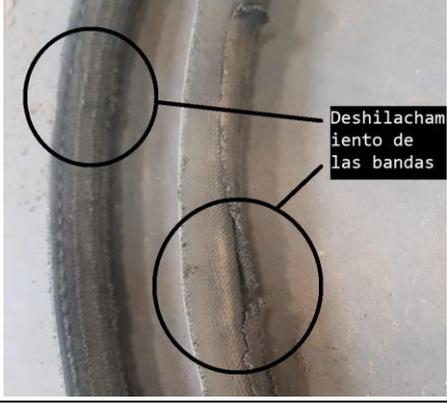
<p>Modo de falla: Deterioro de las bandas.</p> <p>Descripción de modo de falla: El deterioro de las bandas se ha producido por la desalineación de poleas, provocando que estas dejen de transmitir movimiento al eje. En la figura se puede observar la condición de las bandas.</p>	Cambio de bandas

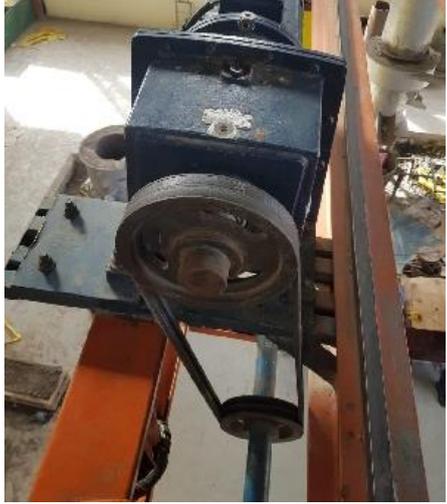
<p>Modo de falla: Desalineación de poleas.</p> <p>Descripción de modo de falla: Se ha determinado la desalineación de las poleas por medio del alineador láser, mismo que al proyectar el rayo del emisor no coincidía con el centro del receptor, por lo que se pudo comprobar la desalineación de poleas. Se pudo determinar la distancia de desalineación de 1,5 cm respecto a su posición original. La desalineación de las poleas se puede observar en la figura</p>	Alineación de las poleas por medio de alineador láser.

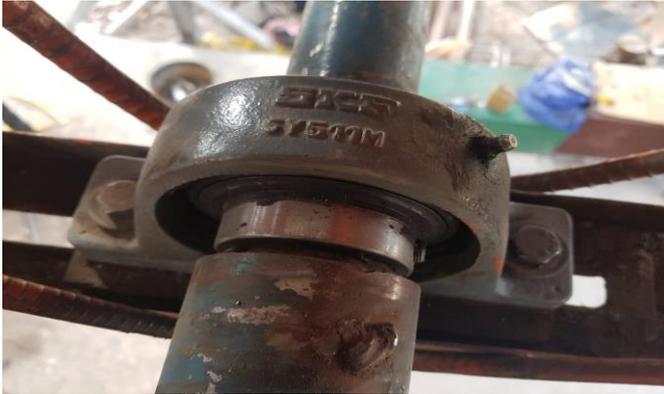
Figura 33-3.- Chumaceras

Las chumaceras se ubican a lo largo del eje, dos chumaceras de pared que se ubican a los extremos del eje y cuatro chumaceras de pedestal, tipo auto alineable que se ubican estratégicamente a lo largo del eje.

Nota: No se realizó análisis vibracional a las chumaceras debido a la dificultad de accesibilidad a colocar los equipos ya que cuando se encuentra en funcionamiento el equipo se mueve pudiendo provocar un accidente o caída del equipo.

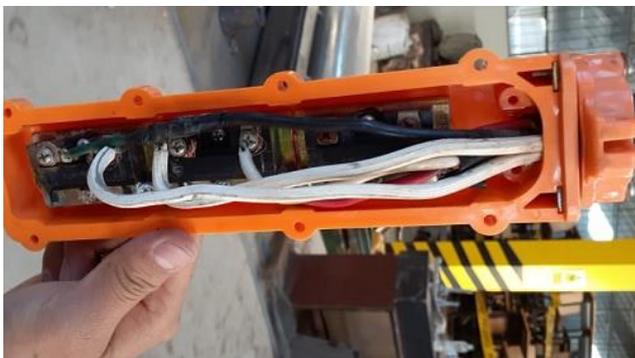
Figura 34-3.- Botonera

La botonera se encuentra suspendida de un cable de 3 m de largo por debajo del motor-reductor de movimiento transversal. La botonera se muestra en la figura.

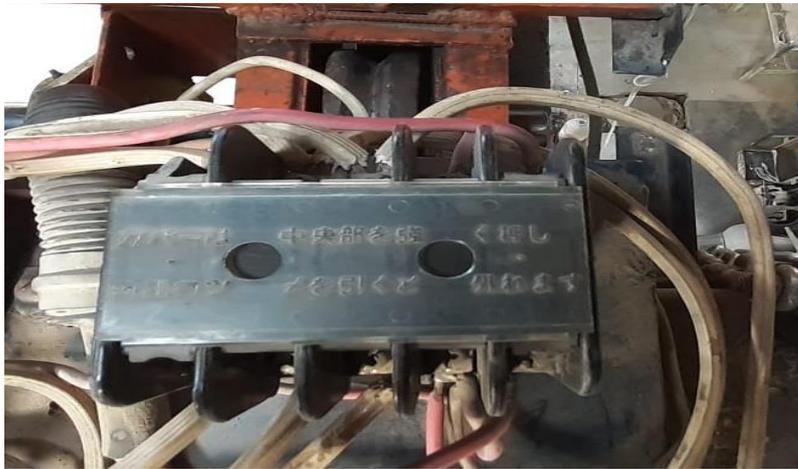
Figura 35-3.-Contactor #1 del motor-reductor carro horizontal

Se encuentra localizado en la parte superior derecha del carro transversal. El contactor se muestra al en la figura.

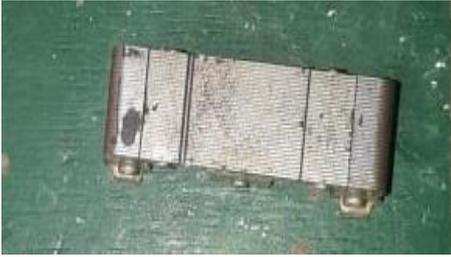
<p>Modo de falla: Núcleo del contactor sulfatado.</p> <p>Descripción de modo de falla: El retardo a la conexión se da por la presencia de sulfato, y exceso de polvo en el núcleo.</p>	Limpiar la presencia de sulfato y polvo en el núcleo del contactor y en los contactos auxiliares.

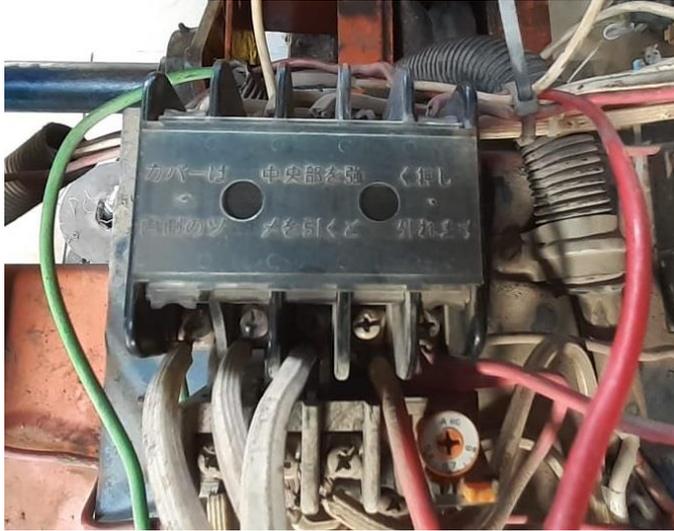
Figura 37-3.-Contactor #2 del motor-reductor carro horizontal
Realizado por: Escobar, F; Zamora, D, 2020

Se encuentra localizado en la parte superior derecha del carro transversal alado del contactor #2 del motor-reductor del carro horizontal.

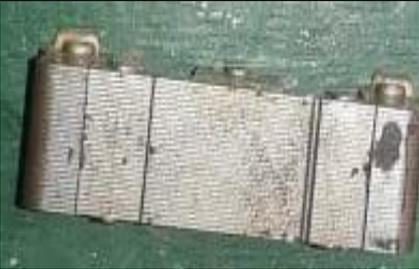
<p>Modo de falla: Núcleo del contactor sulfatado</p> <p>Descripción de modo de falla: El retardo a la desconexión da por la presencia de sulfato y excesos de polvo en el núcleo.</p>	Limpiar la presencia de sulfato y polvo en el núcleo del contactor y en los contactos auxiliares

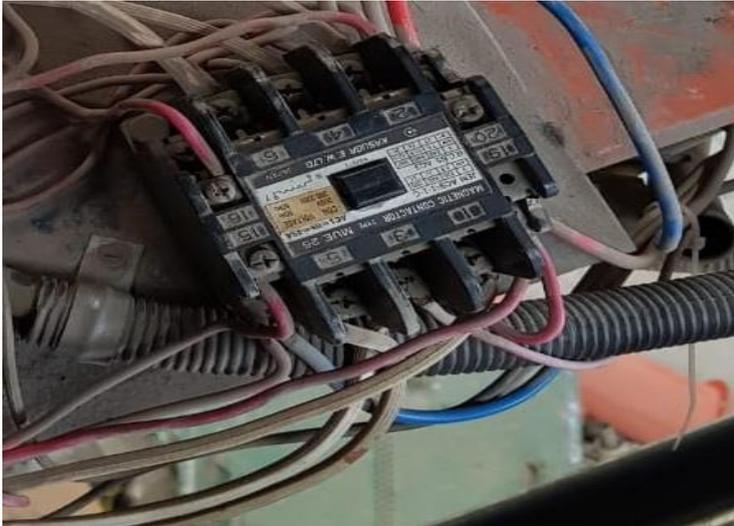
Figura 39-3.-contactor #1 del motor-reductor carro transversal.
Realizado por: Escobar, F; Zamora, D, 2020

Se encuentra localizado en la parte superior derecha del carro transversal. El contactor se muestra al en la siguiente figura.

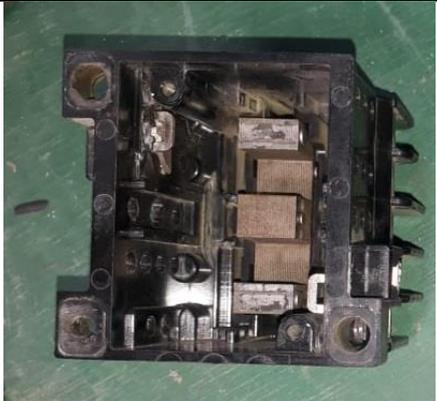
<p>El retardo a la conexión y desconexión se da por la presencia de sulfato y excesos de polvo en el núcleo y contactos auxiliares.</p> <p>Condición del núcleo se muestra en la figura</p>	<p>Limpiar la presencia de sulfato y polvo en el núcleo del contactor y en los contactos auxiliares.</p>

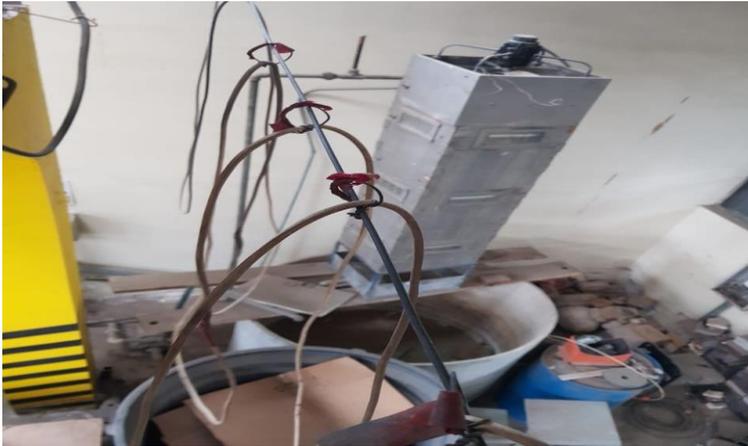
Figura 44-3.- Sistema de recogimiento de cables

El sistema se ubica en la parte posterior de la viga transversal derecha teniendo como punto de referencia la entrada de la puerta principal del taller.

A continuación, se muestra el sistema de recogimiento de cableado en la figura.

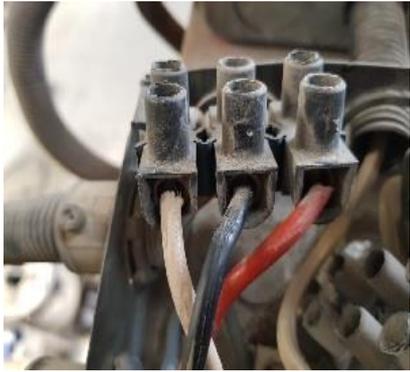
<p>Modo de falla: Borneras en mal estado.</p> <p>Descripción de modo de falla: Inspeccionar de forma visual, ha permitido determinar que las borneras se encuentran en mal estado por la presencia de polvo y humedad provocando que se corroan los tornillos para la sujeción de los cables y se aíslen. La presencia de polvo y corrosión se puede observar en la figura</p>	<p>Cambiar regleta de borneras plásticas</p>
---	--	--

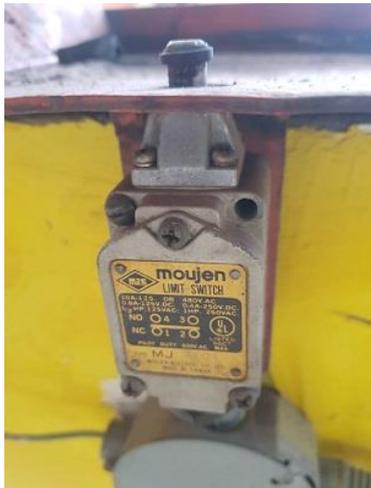
Figura 45-3.- Finales de carrera

Se encuentran ubicados en los extremos de las vigas transversales. Como se muestra en la figura 44-3.

Función	Fallas Funcionales	Modos de falla
<p>Apagar de forma inmediata los motor-reductores del carro transversal y horizontal, al momento de llegar a los extremos, esto como sistema de seguridad del puente grúa.</p>	<p>No apaga de forma inmediata a los motor-reductores del carro transversal y horizontal</p>	<p>Mal contacto de los finales de carrera.</p>

<p>Modo de falla: Mal contacto de los finales de carrera.</p> <p>Descripción de modo de falla: La presencia de polvo y humedad ha provocado que los contactos no función en correcta mente.</p> <p>Inspeccionar los finales de carrera empleando un multímetro se determinó que los finales de carrera se encuentran bien, debido al tiempo de uso de éstos se realiza la recomendación de cambiarlos</p>	<p>Cambio de los cuatro finales de carrera</p>
