ESCUELA SUPERIOR POLITÉCNICA DE CHIMBORAZO
FACULTAD DE ADMINISTRACIÓN DE EMPRESAS
CARRERA INGENIERÍA EN GESTIÓN DE TRANSPORTE

**PROPUESTA DE UN PLAN DE SEÑALIZACIÓN HORIZONTAL Y
VERTICAL PARA LAS PARROQUIAS RURALES, CANTÓN
COLTA.**

Trabajo de titulación

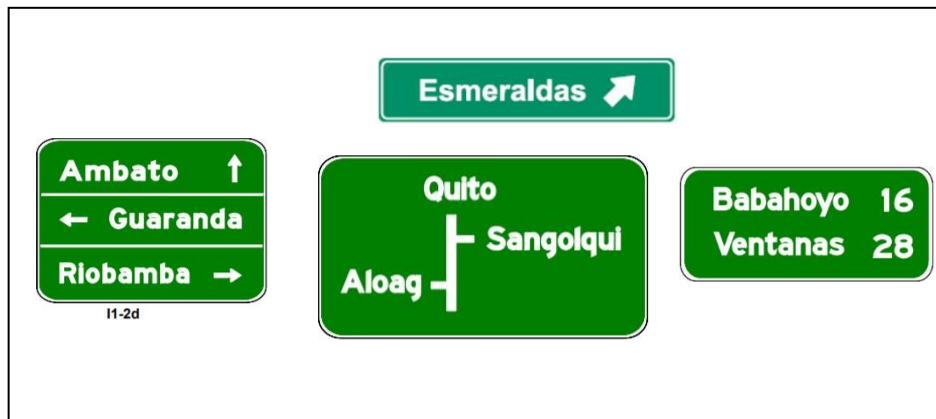
Figura 8-1. Diseño de señales informativas de destino

Cabe tomar en cuenta que “las señales de información están en función del tipo de letras y la distancia en la que una señal puede ser leída por lo que su dimensionamiento tiende a variar”(Instituto Ecuatoriano de Normalización, 2011).

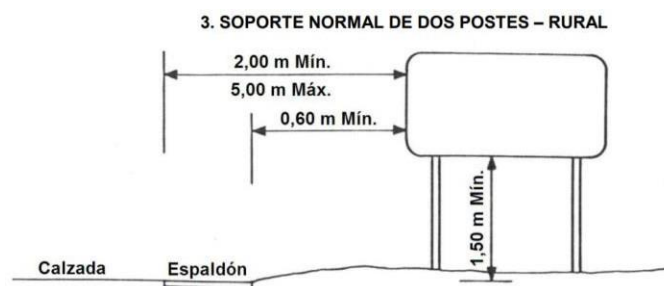
Figura 9-1. Medidas Técnicas para la implementación de las señales informativas

Ubicación. Las señales de información deberán ser colocadas al lado derecho de la vía como se observa en el siguiente gráfico.
