## **ESTUDIO DE IMPACTO DE TRÁFICO DEL CENTRO COMERCIAL “MULTIPLAZA” EN LA CIUDAD DE RIOBAMBA**

### **Trabajo de titulación**

Tipo: Proyecto de Investigación

2020

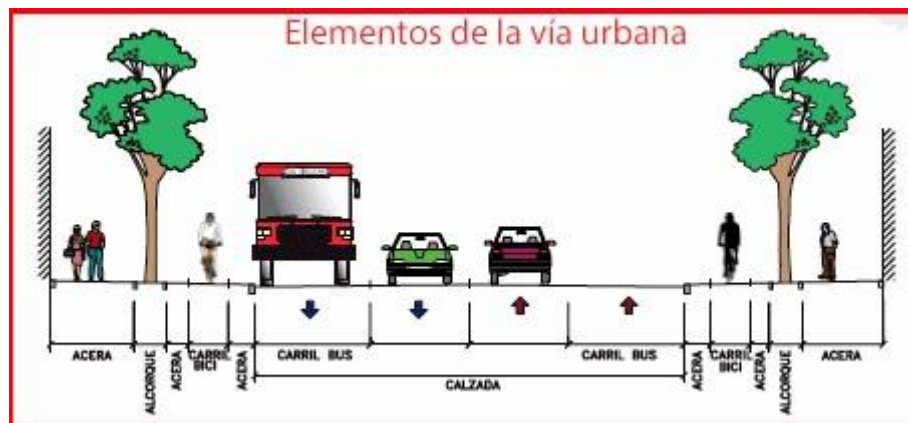
**Figura 1-1:** Elementos de la vía urbana

Elementos de una vía urbana:

- Calzada
- Carril
- Acera
- Berma
- Sistema de drenaje
- Separadores de Carril
- Señalización Horizontal y Vertical

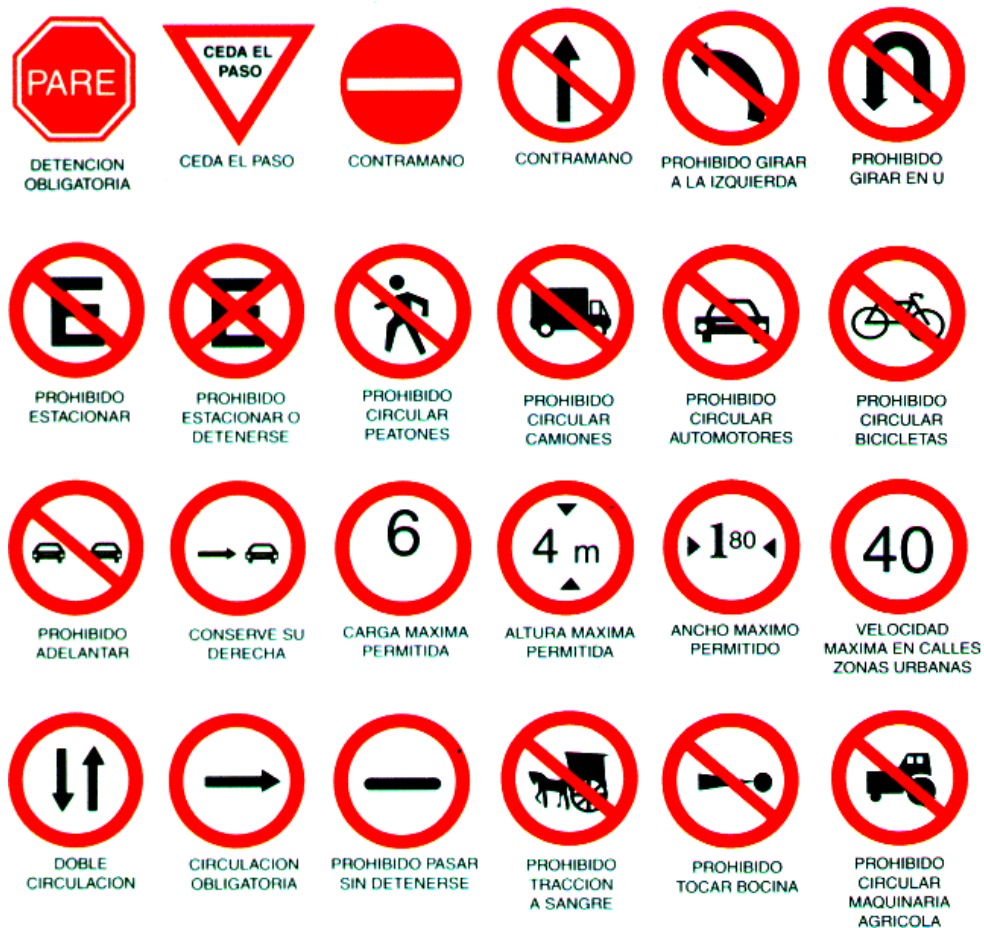
**Figura 2-1:** Señales de reglamentación

La señalización vial vertical es el conjunto de símbolos. La superficie en la que están desarrollados es en una placa que tiene de base un poste, al ubicar estas señales permiten regular e informar sobre la infraestructura viaria y prevenir algún tipo de incidente vial.

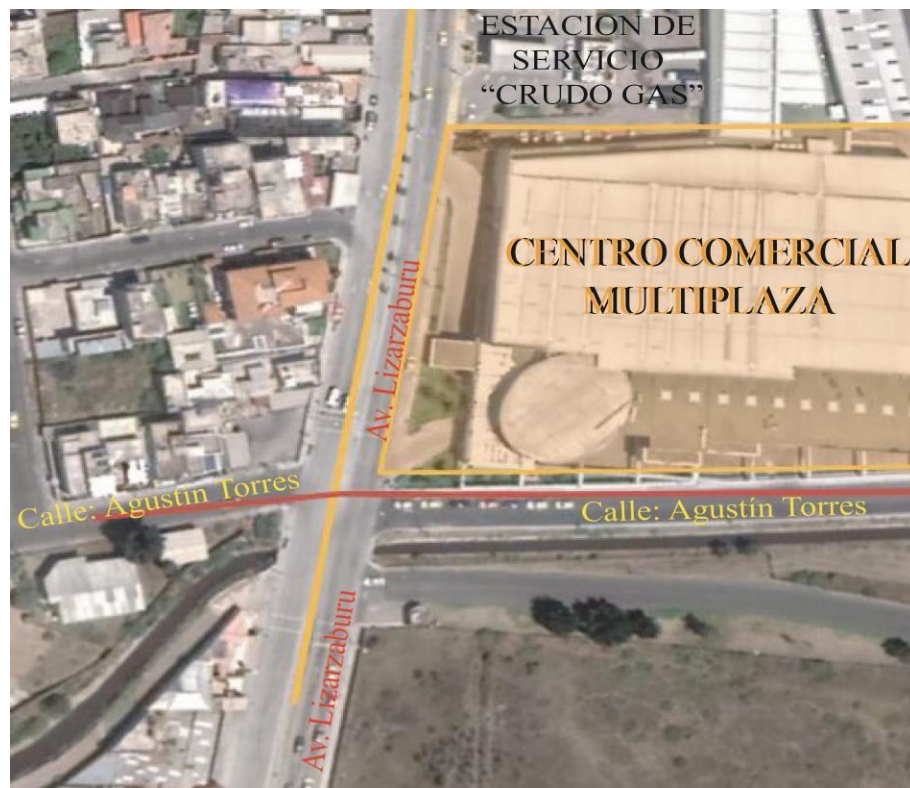
**Figura 1-2:** Sector de estudio

**Sector de estudio:** Entre las intersecciones de las dos calles se encuentra ubicado el centro comercial “Multiplaza el mismo que alberga a una serie de locales comerciales en su interior y dispone de una afluencia de 2500 y 3000 personas al día, se pudo corroborar que dispone de aproximadamente aparcamiento para 750 automóviles y un espacio destinado para estacionar motocicletas y bicicletas con capacidad para 20 unidades.

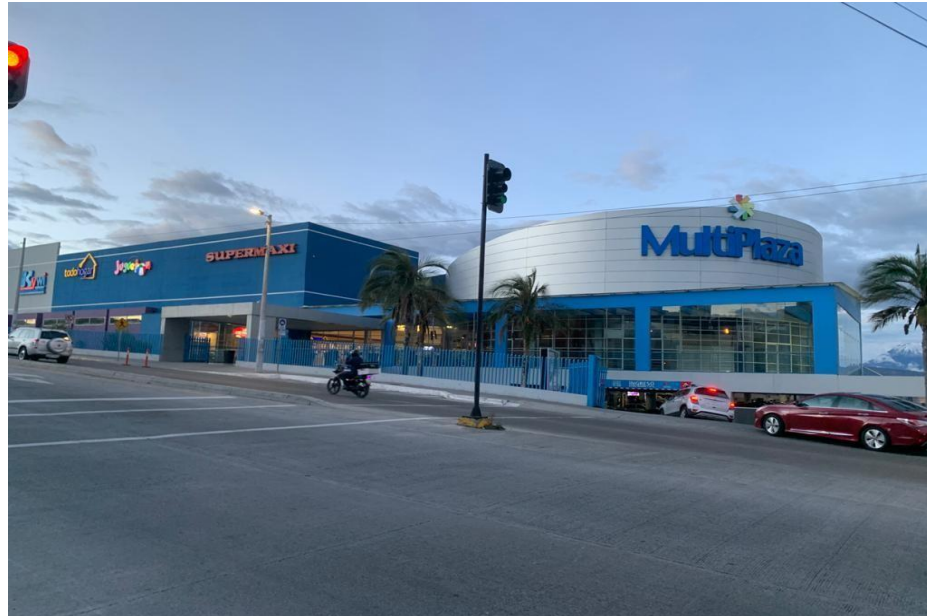
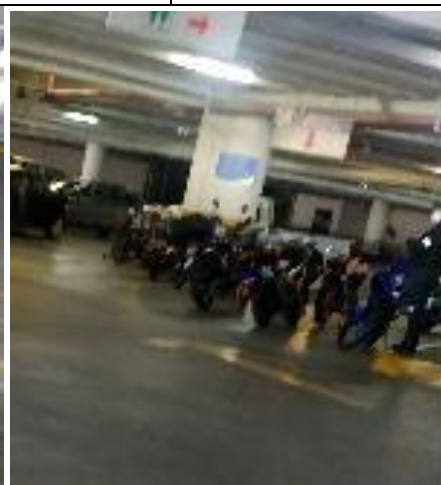
**Análisis del centro comercial “Multiplaza”**

<p><b>Estacionamiento</b></p>	<p>Dimensión del estacionamiento de autos:                  Ancho: 2.80 m                  Largo: 3.20 m</p> <p>Dimensión del estacionamiento de bicicletas:                  Ancho: 1.00 m                  Largo: 3,20.20 m</p>	<p>El centro comercial Multiplaza dispone de 750 espacios destinados al estacionamiento de autos, espacios destinados para motos y bicicletas en donde puede albergar 20 aproximadamente.</p>
-------------------------------	---	---

<p><b>Entradas / Salidas:</b></p>	<ul style="list-style-type: none"> <li>• 1 acceso principal Dimensiones: Ancho: 8.0 m Alto: 2.50 m</li> <li>• Entrada y Salida, dimensiones: Ancho: 12m Alto: 2.50m</li> <li>• Salida principal Dimensiones: Ancho: 5 m Alto: 2.50 m</li> </ul>	<p>Dispone de una afluencia de aproximadamente de: 45 vehículos cada hora en horario de 9:00 AM – 21:00 durante los fines de semana a afluencia es de 57 vehículos cada hora</p> <p>Afluencia de vehículos al durante los días de la semana: 540 Afluencia de vehículos al durante los fines de semana: 684</p>
<p><b>Tiempo promedio</b></p>	<p>El tiempo promedio de permanencia en el centro comercial es de 45 minutos por usuario con un tiempo máximo de uso del estacionamiento de 2 horas</p>

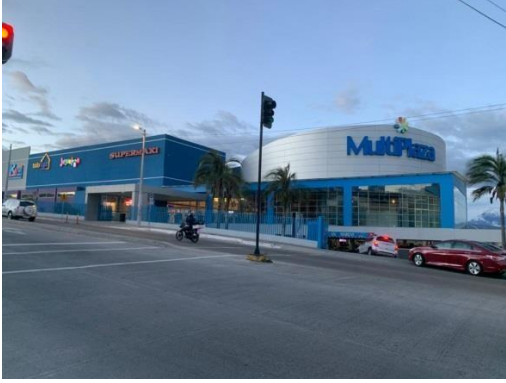
¿La línea de la iluminación de la vía, o los postes, sigue la alineación de la vía?	Si	Se encuentran en una ubicación correcta ya que no obstruye la circulación de las personas ni vehículos.
<b>ANCHOS</b>		
¿Las isletas y la faja separadora central tienen anchura adecuada para los probables usuarios?	Si	Tiene un ancho de 1,65m. Según la norma RTE INEN 2243, es mayor a 1,60 m. accesibilidad para personas discapacitadas.
¿La anchura de los carriles auxiliares (aceleración y desaceleración) y de la calzada son adecuados para el volumen y composición del tránsito?	Si	Es adecuada ya que dispone de un ancho de carril de 3,55 m.
<b>ACOTAMIENTOS</b>		
¿La anchura de los acotamientos es adecuado para permitir a los conductores recuperar el control al salirse de la calzada?	Si	A pesar que el ancho de la berma es de 12 cm, dispone el conductor de suficiente espacio para controlar el vehículo
¿Los acotamientos se encuentran pavimentados?	Si	Toda la vía se encuentra pavimentada en su totalidad en el sector de estudio

¿Los acotamientos se encuentran en buen estado?	Si	
<b>DRENAJE</b>		
¿Los canales para drenaje al borde de la vía y las paredes de las alcantarillas pueden ser atravesados en forma segura por los vehículos?	Si	Dispone de rejillas metálicas todas las alcantarillas, además no obstruyen el paso sin embargo necesitan mantenimiento.
¿Los bordillos, lavaderos y alcantarillas funcionan en forma adecuada?	Si	Funcionan pero necesita mantenimiento en la abscisa (0+90), sentido Norte - Sur
¿Los acotamientos se encuentran en buen estado?	No

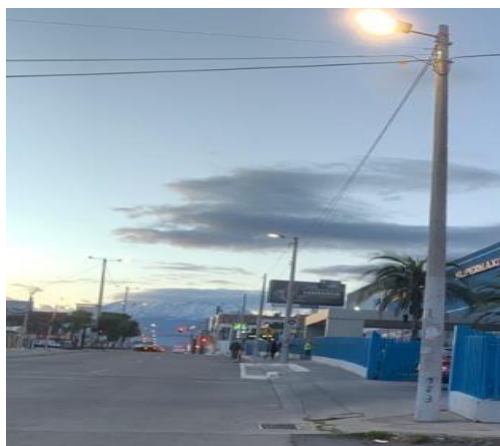
**SEÑALIZACIÓN VERTICAL**

¿Toda la señalización vertical es clara y visible?	No	Debido a que existe exceso de señalización
--	----	--

Señal de prohibido estacionar	4	1 señal entre 0+50 a 0+100 (sentido sur/norte) 1 señal entre 0+100 a 0+150 (sentido sur/norte) 1 señal entre 0+200 a 0+250 (sentido sur/norte) 1 señal entre 0+100 a 0+150 (sentido norte/sur)
Señal de doble vía	3	1 señal entre 0+50 a 0+100 (sentido sur/norte) 1 señal entre 0+200 a 0+250 (sentido sur/norte) 1 señal entre 0+100 a 0+150 (sentido norte/sur)
Señal de aproximación a semáforo	2	1 señal entre 0+000 a 0+050 (sentido sur/norte) 1 señal entre 0+200 a 0+250 (sentido sur/norte)
La señalética vertical necesita mantenimiento limpieza del poste Necesita ser retirada la señalética de Parada de bus debido a que por el sector en estudio no tiene ninguna línea que opera por el sector.		
<b>SEÑALIZACION HORIZONTAL</b>		
¿Las marcas del pavimento y señales que regulan la intersección son adecuadas?	Si	Se encuentran de acuerdo a la norma establecida RTE INEN-004 PARTE 2. Sin embargo existe un leve deterioro

En la Av. José A. Lizarzaburu se encuentra con un leve deterioro sin embargo se debe señalizar nuevamente con el fin de evitar accidentes en el sector y brindar mayor seguridad tanto para el peatón como el conductor. Cabe mencionar que en la calle Agustín Torres el deterioro es más notorio por lo cual se debe realizar los trabajos de señalización horizontal de manera inmediata.

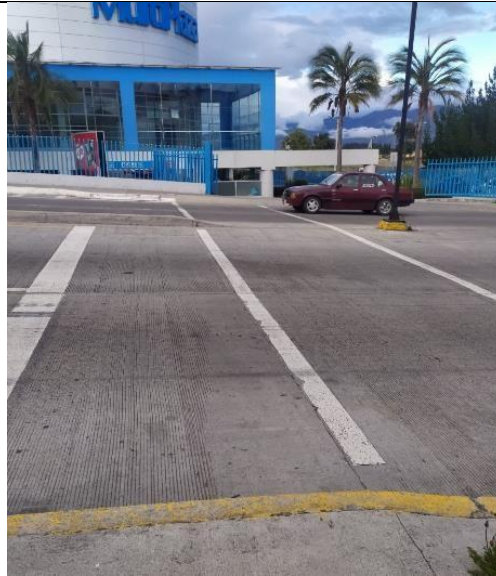
La demarcación y delineación es adecuada: ¿Para la función de la vía?	Si	
¿Constante a lo largo de la vía?	Si	
¿Eficaz bajo todas las condiciones esperadas? (día, noche, superficie seca o mojada, con la salida o entrada de sol, con la luz de los focos de los vehículos que se aproximan)	No	Actualmente se tiene un deterioro de la señalización horizontal.
¿La calzada tiene línea central, línea separadora de carriles y línea para acotamientos?	Si	
¿Es suficiente el contraste entre las rayas y el color del pavimento?	No	Se encuentran deterioradas por el tránsito vehicular
<b>RESUMEN DE LA SEÑALIZACIÓN HORIZONTAL</b>		
Línea de borde de calzada	Ancho: 130 mm Color: Blanco	
Línea divisoria de sentido	Ancho: 130 mm Color: Amarillo	
Línea de separación de carril	Ancho: 130 mm Color: Blanco	
Línea de prohibición de estacionamiento en bordillo	Ancho: 1300 mm Color: Amarillo	
Línea de pare	Ancho: 150 mm Separación con líneas de cruce peatonal: 850 mm Color: Blanco	Sin embargo la distancia entre el la línea de pare y la línea de cruce peatonal no se cumple según lo establecido en la RTE INEN-004 PARTE 2. Que establece la distancia de 2 m, además la separación de las líneas de paso peatonal debe tener una distancia de 3 m como mínimo.

Líneas de cruce peatonal en intersección semafórica	Ancho: 130 mm Separación: 2.20 m Color: Blanco	
Fecha recta y de viraje	Color: Blanco	
Señalización de parada de taxis	Ancho de la línea: 140 mm Color: Blanco Ancho de la parada: 1.75m Longitud: 9.54 m Ubicación: tramo 0+100 a 0+150	No cumple con las dimensiones establecidas en RTE INEN-004 PARTE 2. Debe tener un ancho de 2.50m a partir del borde de la acera. Además el tamaño de la leyenda es incorrecto
<b>PAVIMENTOS</b>		
¿El borde del pavimento presenta un estado satisfactorio?	Si	No se evidencia deterioro
¿La transición desde la calzada a la berma está libre de peligros?	Si	Se encuentra libre de obstáculos
¿Si existen pavimentos deteriorados, se

han quitado, o se han tratado?	Si	Se observó pavimento tratado Ubicación ( 0+30) longitud (1,2m x 1m)

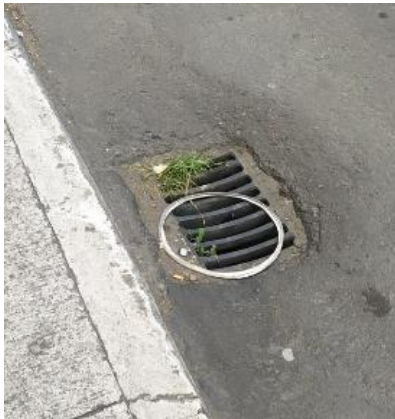
¿Los bordillos, lavaderos y alcantarillas funcionan en forma adecuada?	Si	Funcionan pero necesita mantenimiento a lo largo de todo el sector en estudio
¿Los acotamientos se encuentran en buen estado?	No	Requieren mantenimiento.

<b>VISIBILIDAD</b>		
¿La presencia de la intersección es obvia para todos los usuarios?	Si	Se encuentra señalización horizontal y vertical en la zona de estudio
¿La distancia de visibilidad es apropiada para todos los movimientos y todos los usuarios?	Si	Es adecuada ya que se encuentra señalizada tanto para conductores y peatones.
¿La distancia de visibilidad es adecuada para advertir a los vehículos que van entrando o saliendo?	Si	Por qué no existe obstáculos que limiten la visibilidad del conductor

El personal encargado de los trabajos de la red de alcantarillas y sumideros debe evaluar si es necesario realizar un mantenimiento preventivo o correctivo con la finalidad de minimizar el impacto en la circulación de los vehículos que circulan por el sector. Los problemas comunes que se producen en los sumideros son obstrucción por grasas, material plástico, vidrios, raíces, arena, material de construcción y roturas del hormigón. Se debe considerar la magnitud del trabajo para establecer un cronograma de trabajo para realizar un trabajo en forma adecuada.

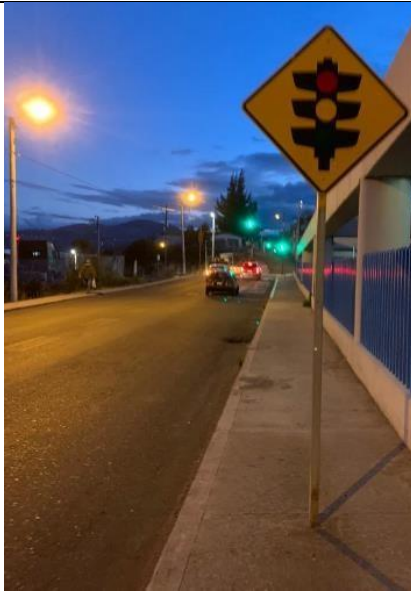
**SEÑALIZACIÓN VERTICAL**

¿Toda la señalización vertical es clara y visible?	Si	Se puede observar perfectamente
<b>LEGIBILIDAD DE LA SEÑALIZACIÓN VERTICAL</b>		
¿Las señales verticales son retroreflectantes o están iluminadas satisfactoriamente?	Si	Debido a que la señalización, se encuentra regulado por el ministerio de Transporte y Obras Públicas, en cuanto a diseño, materiales y retroreflectividad.
<b>SOPORTE DE LA SEÑALIZACIÓN VERTICAL</b>		
¿Están los soportes de la señalización vertical fuera de la zona lateral?	No	Se encuentran a lo largo de la acera en la zona de los elementos urbanos
<b>RESUMEN DE LA SEÑALIZACIÓN VERTICAL EXISTENTE</b>		
Señal de parada de taxi	1	1 señal entre 0+050 a 0+100 (sentido este/oeste)
Señal ribera sin protección	1	1 señal entre 0+250 a 0+294 (sentido oeste / este)
Señal de prohibido estacionar	1	1 señal entre 0+000 a 0+050 (sentido oeste/este)
Señal de doble vía	1	1 señal entre 0+000 a 0+050 (sentido oeste /este)

Señal de aproximación a semáforo	2	1 señal entre 0+000 a 0+050 (sentido oeste/este) 1 señal entre 0+100 a 0+150 (sentido este/oeste)
La señalética vertical necesita mantenimiento		
<b>SEÑALIZACIÓN HORIZONTAL</b>		
¿Las marcas del pavimento y señales que regulan la intersección son adecuadas?	Si	Se encuentran de acuerdo a la norma establecida RTE INEN-004 PARTE 2. Sin embargo existe deterioro
¿La trayectoria de los vehículos en la intersección es delineada correctamente (flechas, rayas canalizadoras, etc.)?	Si	Existe señalización horizontal de acuerdo a lo establecido en RTE INEN-004 PARTE 2.

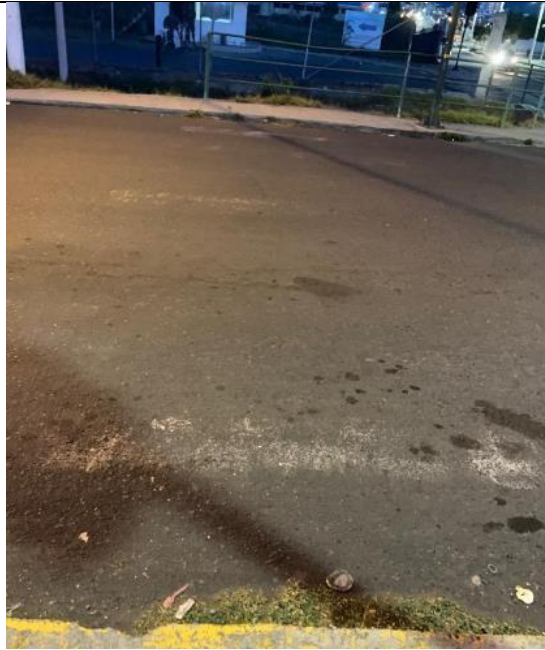
La demarcación y delineación es adecuada: ¿Para la función de la vía?	Si	
¿Constante a lo largo de la vía?	Si	
¿Eficaz bajo todas las condiciones esperadas? (día, noche, superficie seca o mojada, con la salida o entrada de sol, con la luz de los focos de los vehículos que se aproximan)	No	Actualmente se tiene un deterioro de la señalización horizontal.
¿La calzada tiene línea central, línea separadora de carriles y línea para acotamientos?	No	Se encuentran en mal estado no se identifica la señalética
¿Es suficiente el contraste entre las líneas y el color del pavimento?	No	Se encuentran deterioradas por el tránsito vehicular
<b>RESUMEN DE LA SENALIZACIÓN HORIZONTAL</b>		
Línea de borde de calzada	Ancho: 130 mm Color: Blanco	Se encuentra en mal estado
Línea de segmentada de separación de flujos opuestos	Ancho: 130 mm Color: Amarillo	
Línea de prohibición de estacionamiento en bordillo	Ancho: 1300 mm Color: Amarillo

Línea de pare	Ancho: 150 mm Separación con líneas de cruce peatonal: 850 mm Color: Blanco	Sin embargo la distancia entre el la línea de pare y la línea de cruce peatonal no se cumple según lo establecido en la RTE INEN-004 PARTE 2. Que establece la distancia de 2 m, además la separación de las líneas de paso peatonal debe tener una distancia de 3 m como mínimo.
Líneas de cruce peatonal	Ancho: 130 mm Separación: 2.20 m Color: Blanco	
Fecha recta	Color: Blanco	
Señalización de parada de taxis	Ancho de la línea: 140 mm Color: Blanco Ancho de la parada: 2.50m Longitud: 16 m Ubicación: tramo 0+050 a 0+100	
<b>PAVIMENTOS</b>		
¿El borde del asfalto presenta un estado satisfactorio?	No	Se evidencia deterioro
¿La transición desde la calzada a la berma está libre de peligros?	Si	Se encuentra con maleza vegetal
¿Si existen pavimentos deteriorados,

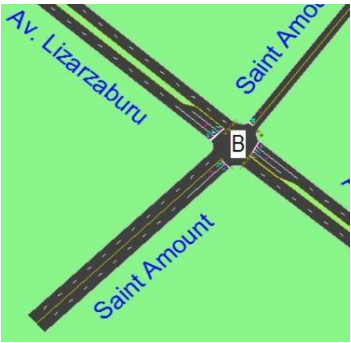
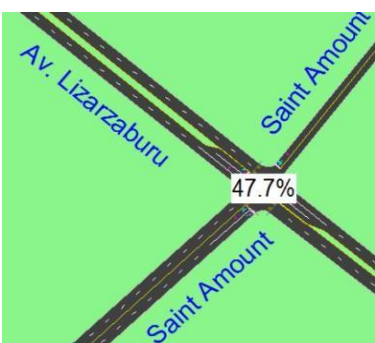
AV. LIZARZABURU Y SAINT AMOUNT																																																																				
CICLO SEMAFÓRICO ACTUAL

Longitud del ciclo	90s	Demora en la intersección	18.2s																																																																	
Flujo de saturación	0.58	Nivel de servicio en la intersección	B																																																																	
<b>Colas</b>																																																																				
<b>Percentil 50:</b> Representa el máximo de la cola																																																																				
<table border="1"> <thead> <tr> <th>TIMING SETTINGS</th> <th></th> <th></th> <th></th> <th></th> <th></th> <th></th> <th></th> <th></th> <th></th> <th></th> <th></th> <th></th> </tr> </thead> <tbody> <tr> <td>Turn Type</td> <td>Prot</td> <td>—</td> <td>Perm</td> <td>Prot</td> <td>—</td> <td>Perm</td> <td>—</td> <td>—</td> <td>Prot</td> <td>—</td> <td>—</td> <td>—</td> </tr> <tr> <td>Protected Phases</td> <td>1</td> <td>6</td> <td></td> <td>5</td> <td>2</td> <td></td> <td></td> <td>4</td> <td>4</td> <td></td> <td>1</td> <td></td> </tr> <tr> <td>Permitted Phases</td> <td></td> <td></td> <td>6</td> <td></td> <td></td> <td>2</td> <td>4</td> <td></td> <td></td> <td>1</td> <td></td> <td></td> </tr> <tr> <td>Queue Length 50th (m)</td> <td>1.6</td> <td>25.6</td> <td>0.0</td> <td>10.5</td> <td>30.4</td> <td>0.0</td> <td></td> <td>20.8</td> <td>0.0</td> <td></td> <td>26.6</td> <td></td> </tr> </tbody> </table>				TIMING SETTINGS													Turn Type	Prot	—	Perm	Prot	—	Perm	—	—	Prot	—	—	—	Protected Phases	1	6		5	2			4	4		1		Permitted Phases			6			2	4			1			Queue Length 50th (m)	1.6	25.6	0.0	10.5	30.4	0.0		20.8	0.0		26.6

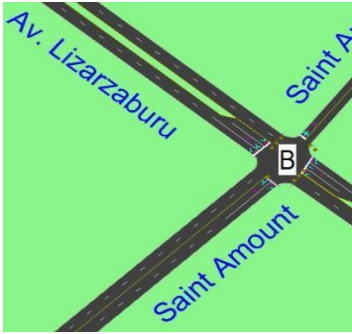
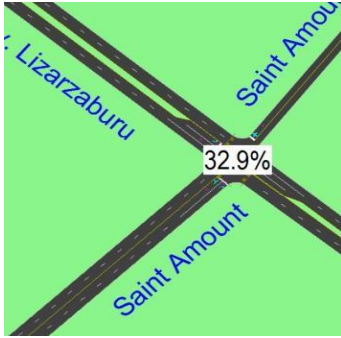
AV. LIZARZABURU Y SAINT AMOUNT CICLO SEMAFÓRICO OPTIMIZADO

Longitud del ciclo	40s	Demora en la intersección	16.4s																																							
Flujo de saturación	0.72	Nivel de servicio en la intersección	B																																							
<b>Colas</b>																																										
<b>Percentil 50:</b> Representa el máximo de la cola																																										
<table border="1"> <thead> <tr> <th>TIMING SETTINGS</th> <th>SEL</th> <th>SET</th> <th>SER</th> <th>NWL</th> <th>NWT</th> <th>NWR</th> <th>NEL</th> <th>NET</th> <th>NER</th> <th>SWL</th> <th>SWT</th> <th>SWR</th> </tr> </thead> <tbody> <tr> <td>Lanes and Sharing (#RL)</td> <td>↑</td> <td>↑</td> <td>↑</td> <td>↑</td> <td>↑</td> <td>↑</td> <td></td> <td>↑</td> <td>↑</td> <td></td> <td>↓</td> <td>↓</td> </tr> <tr> <td>Queue Length 50th (m)</td> <td>0.7</td> <td>2.8</td> <td>0.0</td> <td>4.1</td> <td>3.1</td> <td>0.0</td> <td>—</td> <td>6.4</td> <td>0.0</td> <td>—</td> <td>3.0</td> <td>—</td> </tr> </tbody> </table>				TIMING SETTINGS	SEL	SET	SER	NWL	NWT	NWR	NEL	NET	NER	SWL	SWT	SWR	Lanes and Sharing (#RL)	↑	↑	↑	↑	↑	↑		↑	↑		↓	↓	Queue Length 50th (m)	0.7	2.8	0.0	4.1	3.1	0.0	—	6.4	0.0	—	3.0	—

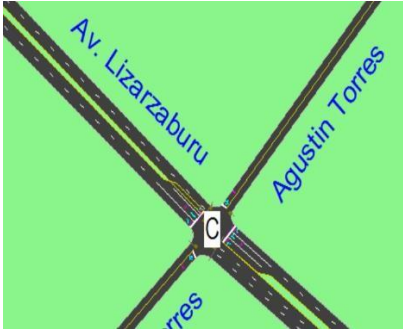
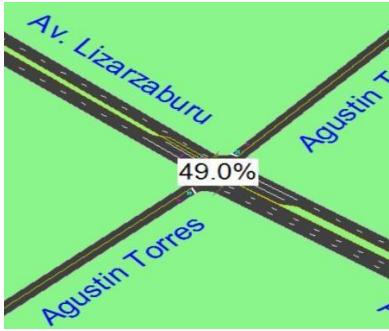
AV. LIZARZABURU Y AGUSTIN TORRES																																										
CICLO SEMAFÓRICO ACTUAL

Longitud del ciclo	109s	Demora en la intersección	21s																																							
Flujo de saturación	0.54	Nivel de servicio en la intersección	C																																							
<b>Colas</b>																																										
<b>Percentil 50:</b> Representa el máximo de la cola																																										
<table border="1"> <thead> <tr> <th>TIMING SETTINGS</th> <th>SEL</th> <th>SET</th> <th>SER</th> <th>NWL</th> <th>NWT</th> <th>NWR</th> <th>NEL</th> <th>NET</th> <th>NER</th> <th>SWL</th> <th>SWT</th> <th>SWR</th> </tr> </thead> <tbody> <tr> <td>Lanes and Sharing (#RL)</td> <td>↓</td> <td>↑</td> <td>↑</td> <td>↑</td> <td>↑</td> <td>↑</td> <td>↑</td> <td>↑</td> <td>↑</td> <td>↑</td> <td>↑</td> <td>↑</td> </tr> <tr> <td>Queue Length 50th (m)</td> <td>2.6</td> <td>52.7</td> <td>0.0</td> <td>8.7</td> <td>43.2</td> <td>0.0</td> <td>—</td> <td>7.4</td> <td>—</td> <td>—</td> <td>14.1</td> <td>—</td> </tr> </tbody> </table>				TIMING SETTINGS	SEL	SET	SER	NWL	NWT	NWR	NEL	NET	NER	SWL	SWT	SWR	Lanes and Sharing (#RL)	↓	↑	↑	↑	↑	↑	↑	↑	↑	↑	↑	↑	Queue Length 50th (m)	2.6	52.7	0.0	8.7	43.2	0.0	—	7.4	—	—	14.1	—

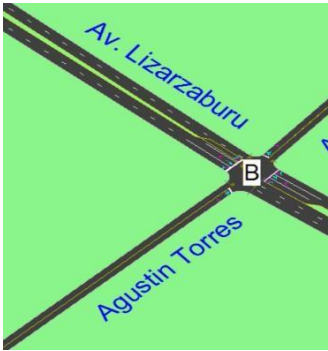
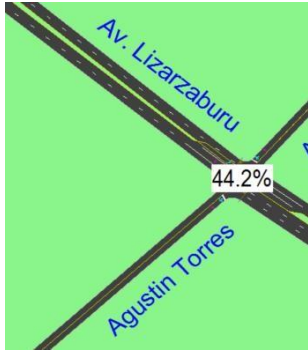
AV. LIZARZABURU Y AGUSTIN TORRES																																										
CICLO SEMAFÓRICO OPTIMIZADO

Longitud del ciclo	65s	Demora en la intersección	18.8s																																							
Flujo de saturación	0.39	Nivel de servicio en la intersección	B																																							
<b>Colas</b>																																										
<b>Percentil 50:</b> Representa el máximo de la cola																																										
<table border="1"> <thead> <tr> <th>TIMING SETTINGS</th> <th>SEL</th> <th>SET</th> <th>SER</th> <th>NWL</th> <th>NWT</th> <th>NWR</th> <th>NEL</th> <th>NET</th> <th>NER</th> <th>SWL</th> <th>SWT</th> <th>SWR</th> </tr> </thead> <tbody> <tr> <td>Lanes and Sharing (#RL)</td> <td>1</td> <td>1</td> <td>1</td> <td>1</td> <td>1</td> <td>1</td> <td>1</td> <td>1</td> <td>1</td> <td>1</td> <td>1</td> <td>1</td> </tr> <tr> <td>Queue Length 50th (m)</td> <td>2.2</td> <td>11.9</td> <td>0.0</td> <td>5.1</td> <td>22.4</td> <td>0.0</td> <td>—</td> <td>3.8</td> <td>—</td> <td>—</td> <td>—</td> <td>6.7</td> </tr> </tbody> </table>				TIMING SETTINGS	SEL	SET	SER	NWL	NWT	NWR	NEL	NET	NER	SWL	SWT	SWR	Lanes and Sharing (#RL)	1	1	1	1	1	1	1	1	1	1	1	1	Queue Length 50th (m)	2.2	11.9	0.0	5.1	22.4	0.0	—	3.8	—	—	—	6.7

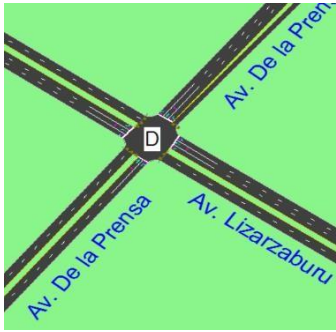
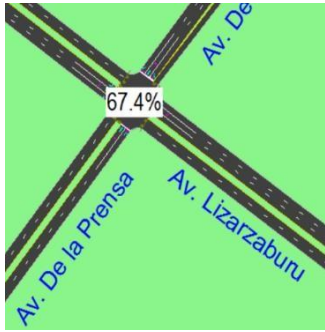
AV. LIZARZABURU Y AV. DE LA PRENSA																																										
CICLO SEMAFÓRICO ACTUAL

Longitud del ciclo	116s	Demora en la intersección	52.9s																																							
Flujo de saturación	0.97	Nivel de servicio en la intersección	D																																							
<b>Colas</b>																																										
<b>Percentil 50:</b> Representa el máximo de la cola																																										
<table border="1"> <thead> <tr> <th>TIMING SETTINGS</th> <th>SEL</th> <th>SET</th> <th>SER</th> <th>NWL</th> <th>NWT</th> <th>NWR</th> <th>NEL</th> <th>NET</th> <th>NER</th> <th>SWL</th> <th>SWT</th> <th>SWR</th> </tr> </thead> <tbody> <tr> <td>Lanes and Sharing (#RL)</td> <td>↓</td> <td>↑</td> <td>↑</td> <td>↑</td> <td>↑</td> <td>↑</td> <td>↑</td> <td>↑</td> <td>↑</td> <td>↑</td> <td>↑</td> <td>↑</td> </tr> <tr> <td>Queue Length 50th (m)</td> <td>8.2</td> <td>73.1</td> <td>0.0</td> <td>39.3</td> <td>47.6</td> <td>0.0</td> <td>—</td> <td>41.9</td> <td>0.0</td> <td>20.7</td> <td>32.9</td> <td>0.0</td> </tr> </tbody> </table>				TIMING SETTINGS	SEL	SET	SER	NWL	NWT	NWR	NEL	NET	NER	SWL	SWT	SWR	Lanes and Sharing (#RL)	↓	↑	↑	↑	↑	↑	↑	↑	↑	↑	↑	↑	Queue Length 50th (m)	8.2	73.1	0.0	39.3	47.6	0.0	—	41.9	0.0	20.7	32.9	0.0

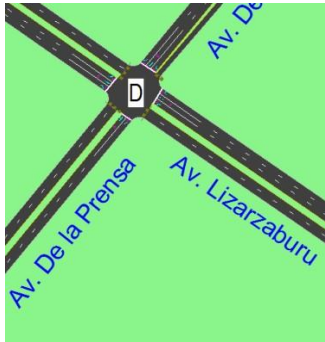
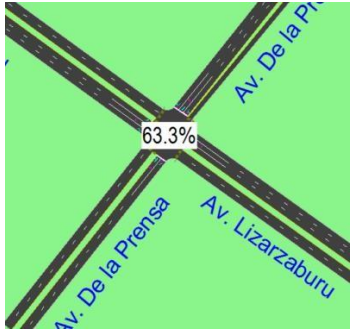
AV. LIZARZABURU Y AV. DE LA PRENSA																																										
CICLO SEMAFÓRICO OPTIMIZADO

Longitud del ciclo	90s	Demora en la intersección	37.5s																																							
Flujo de saturación	0.82	Nivel de servicio en la intersección	D																																							
<b>Colas</b>																																										
<b>Percentil 50:</b> Representa el máximo de la cola																																										
<table border="1"> <thead> <tr> <th>TIMING SETTINGS</th> <th>SEL</th> <th>SET</th> <th>SER</th> <th>NWL</th> <th>NWT</th> <th>NWR</th> <th>NEL</th> <th>NET</th> <th>NER</th> <th>SWL</th> <th>SWT</th> <th>SWR</th> </tr> </thead> <tbody> <tr> <td>Lanes and Sharing (#RL)</td> <td>↑</td> <td>↑</td> <td>↑</td> <td>↑</td> <td>↑</td> <td>↑</td> <td>↓</td> <td>↑</td> <td>↑</td> <td>↑</td> <td>↑</td> <td>↑</td> </tr> <tr> <td>Queue Length 50th (m)</td> <td>8.2</td> <td>35.9</td> <td>0.0</td> <td>20.8</td> <td>24.3</td> <td>0.0</td> <td>—</td> <td>34.4</td> <td>0.0</td> <td>11.1</td> <td>26.0</td> <td>0.0</td> </tr> </tbody> </table>				TIMING SETTINGS	SEL	SET	SER	NWL	NWT	NWR	NEL	NET	NER	SWL	SWT	SWR	Lanes and Sharing (#RL)	↑	↑	↑	↑	↑	↑	↓	↑	↑	↑	↑	↑	Queue Length 50th (m)	8.2	35.9	0.0	20.8	24.3	0.0	—	34.4	0.0	11.1	26.0	0.0

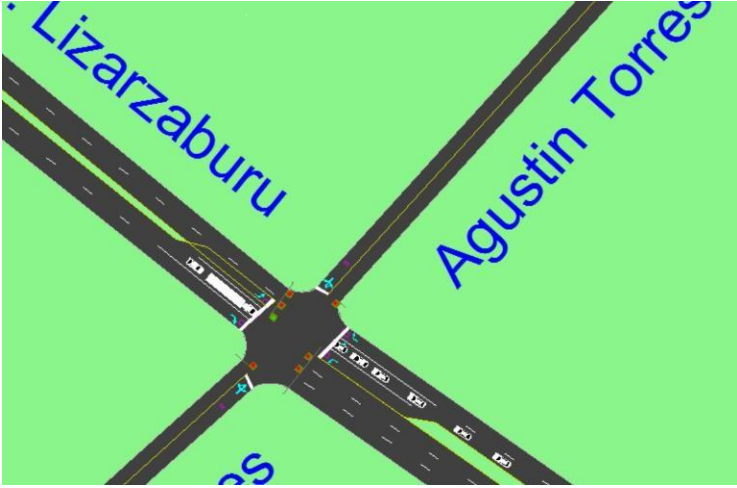
**Propuesta: Creación de una nueva fase semafórica**

AV. LIZARZABURU Y AGUSTIN TORRES																																																																													
FASE SEMAFÓRICA ACTUAL SENTIDO N-S
