**AUDITORÍA DE SEGURIDAD VIAL EN LA VÍA LICTO -
RIOBAMBA, PROVINCIA DE CHIMBORAZO**

Trabajo de Integración Curricular

Tipo: Proyecto de Investigación

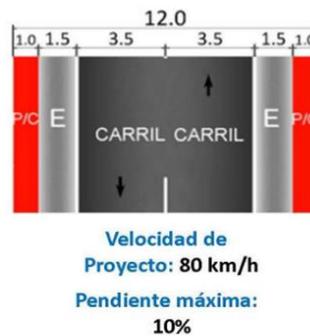
Ilustración 6-2: Ancho de Carril

El ancho de carril en una carretera convencional básica será de 3.5m por sentido, la velocidad de proyecto es de 80km/h y deberá ser diseñada con una pendiente máxima de 10%.

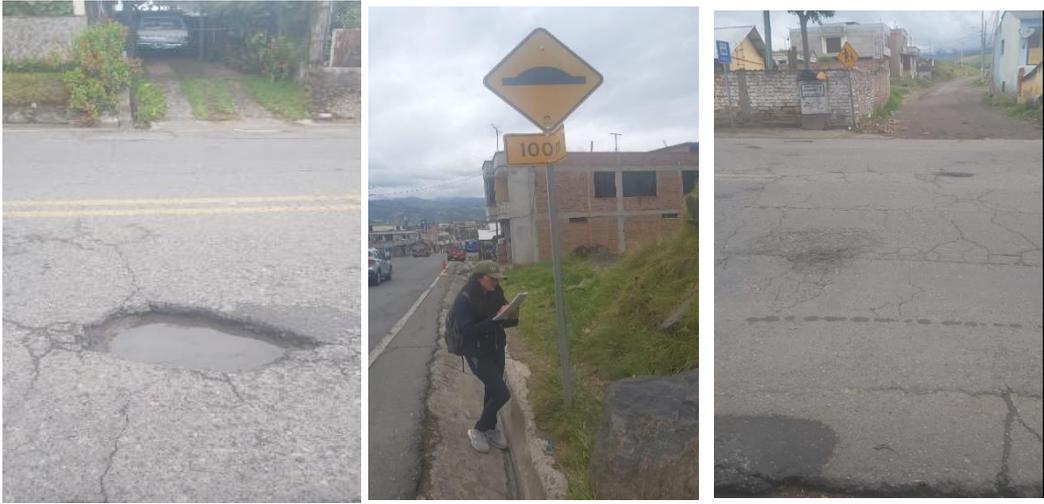
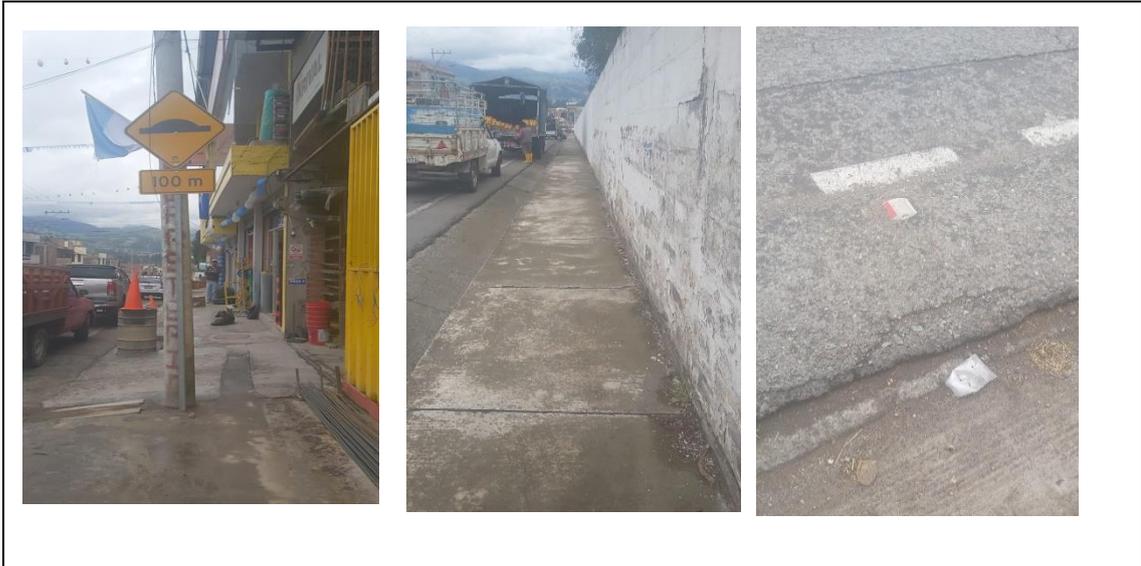
¿El estado actual de las aceras es el adecuado para facilitar el flujo peatonal?	Las aceras se encuentran en buen estado a excepción de las coordenadas mencionadas anteriormente.
¿Las aceras cuentan con las especificaciones técnicas para brindar la accesibilidad a personas con movilidad reducida?	No existen aceras con especificaciones técnicas para las personas con movilidad reducida.
PARÁMETRO: VEHÍCULOS	
¿Existe presencia de señalética que permita o limite el acceso del transporte pesado?	No existe señaléticas para transporte pesado.
PARÁMETRO: PUENTE	
¿Existe la presencia de señalización informativa al inicio o al final del puente?	No existe presencia de puentes.
PARÁMETRO: SEMÁFOROS	
¿Hay presencia de semáforos para vehículos?	No hay presencia de semáforos para vehículos.
¿Hay presencia de semáforos para peatones?	No hay presencia de semáforos para peatones.
GRÁFICO DE LA SITUACIÓN ACTUAL DE LA ABSCISA 1+000-2+000

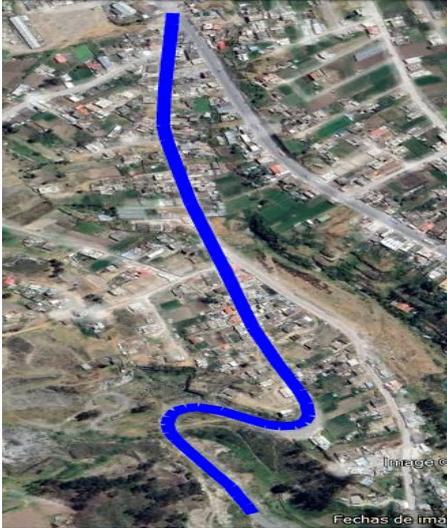
Tabla 3-4: Situación Actual del Tramo 3

<p>DESCRIPCIÓN</p> <p>El tramo 3 inicia desde el km 2 ((X=764717 y en Y=9811531) hasta el km 3 (X=764773 y en Y=9810728), es una carretera de mediana capacidad la cual consta con una capa de rodadura asfáltica, adicionalmente esta vía cuenta con 2 carriles uno derecho y el otro izquierdo.</p>		
<p>PARÁMETRO: VISIBILIDAD</p>		
PREGUNTAS	NORMATIVA NEVI-12	VIA DE ESTUDIO
¿La distancia de visibilidad al aproximarse a una curva es la adecuada según la normativa NEVI -12?	Conforme a la velocidad de diseño y distancia de parada.	<p>Distancia de visibilidad</p> <p>Existen dos curvas</p> <p>a:60.93 m</p> <p>b:44.15 m</p>
¿La presencia de vegetación en la vía afecta la visibilidad a los conductores?	No existe vegetación sobre la vía.	
¿Existe la presencia de algún obstáculo como materiales de construcción, desechos o deslizamientos de tierra sobre la capa de rodadura que afecte a la visibilidad de los conductores?	Si existen desechos orgánicos e inorgánicos sobre la capa de rodadura.

PARÁMETRO: VELOCIDAD		
PREGUNTAS	NORMATIVA LOTTTSV	VIA DE ESTUDIO
¿La velocidad establecida en la señalización horizontal y vertical en la vía está de acuerdo a la LOTTTSV?	Rectas en carretera: <ul style="list-style-type: none"> • Vehículos livianos, motocicletas y similares: >100km/h - <135km/h • Transporte público de pasajeros: >90km/h - <115km/h • Transporte de carga: >70km/h - <100 km/h 	Establecida mediante señalización vertical Velocidad :50km/h
PARÁMETRO: ANCHOS DE CARRIL		
PREGUNTAS	NORMATIVA NEVI-12	VIA DE ESTUDIO
¿Según la normativa, los anchos de carriles cumplen los estándares permitidos en función de la velocidad en la parte rural?	Vías de Alta capacidad Interurbana: Carril derecho: 3.65 m Carril izquierdo: 3.65 m Carretera de mediana capacidad: Carril derecho: 3.65m Carril izquierdo: 3.65m Camino Básico: Carril derecho: 3 m Carril izquierdo: 3 m	Carretera de mediana capacidad: Carril derecho: 3.30m Carril izquierdo: 3.30m

PREGUNTAS	NORMATIVA RTE INEN 004-2	VÍA DE ESTUDIO
BORDILLOS ¿Los bordillos se encuentran en buen estado?	Los bordillos se encuentran deteriorados y trizados.	
¿Los bordillos cumplen con las medidas establecidas en la normativa vigente?	Alto: 180 mm Ancho: 20 cm	Alto: 18 cm Ancho: 20 cm Se encuentra bajo la normativa vigente.
CUNETAS ¿Existen obstáculos como basura, material de	Si existe la presencia de tierra y basura sobre las cunetas.

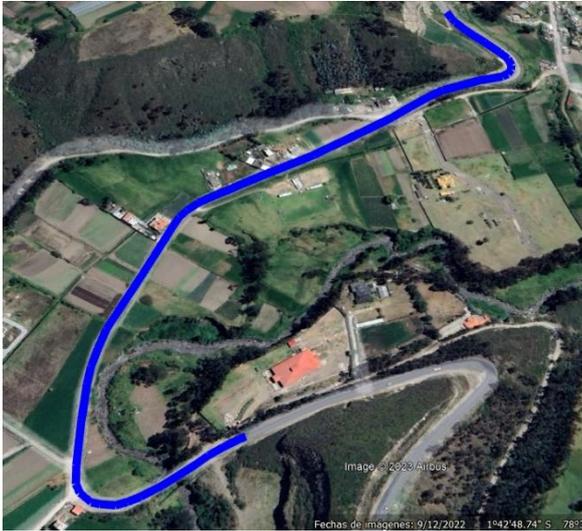
Tabla 4-4: Situación Actual Tramo 4

<p>DESCRIPCIÓN</p> <p>El tramo 4 inicia desde el km 4(X=764773y en Y=9810728) hasta el km 5(X=764590y en Y=9810096), es una carretera de mediana capacidad la cual consta con una capa de rodadura asfáltica, adicionalmente esta vía cuenta con 2 carriles uno de lado derecho y el otro izquierdo.</p>		
<p>PARÁMETRO: VISIBILIDAD</p>		
PREGUNTAS	NORMATIVA NEVI-12	VIA DE ESTUDIO
¿La distancia de visibilidad al aproximarse a una curva es la adecuada según la normativa NEVI -12?	Conforme a la velocidad de diseño y distancia de parada.	<p>Distancia de visibilidad</p> <p>Existen dos curvas</p> <p>a: 63.9 m</p> <p>b: 63.27 m</p>
¿La presencia de vegetación en la vía afecta la visibilidad a los conductores?	La presencia de vegetación en la vía no afecta la visibilidad de los conductores.	
¿Existe la presencia de algún obstáculo como materiales de construcción, desechos o deslizamientos de tierra sobre la capa de rodadura que afecte a la visibilidad de los conductores?	No existe la presencia de obstáculos en la capa de rodadura que afecte la visibilidad.

PARÁMETRO: VELOCIDAD		
PREGUNTAS	NORMATIVA LOTTTSV	VIA DE ESTUDIO
¿La velocidad establecida en la señalización horizontal y vertical en la vía está de acuerdo a la LOTTTSV?	Rectas en carretera: <ul style="list-style-type: none"> • Vehículos livianos, motocicletas y similares: >100km/h - <135km/h • Transporte público de pasajeros: >90km/h - <115km/h • Transporte de carga: >70km/h - <100 km/h 	Velocidad: 50 km/h
PARÁMETRO: ANCHOS DE CARRIL		
PREGUNTAS	NORMATIVA NEVI-12	VÍA DE ESTUDIO
¿Según la normativa, los anchos de carriles cumplen los estándares permitidos en función de la velocidad en la parte rural?	Vías de Alta capacidad Interurbana: Carril derecho: 3.65 m Carril izquierdo: 3.65 m Carretera de mediana capacidad: Carril derecho: 3.65m Carril izquierdo: 3.65m Camino Básico: Carril derecho: 3 m Carril izquierdo: 3 m	Carretera de mediana capacidad: Carril derecho: 3.30m Carril izquierdo: 3.30m

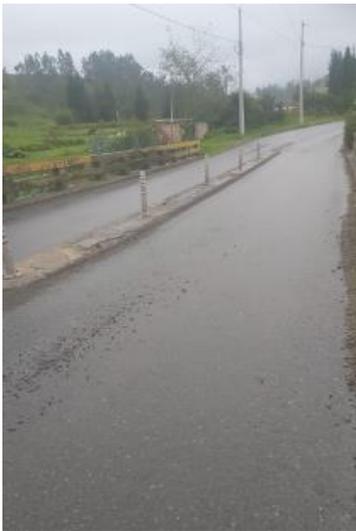
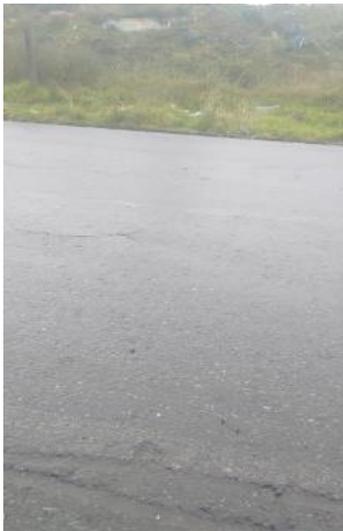
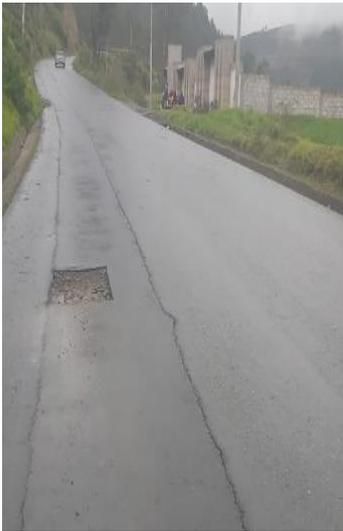
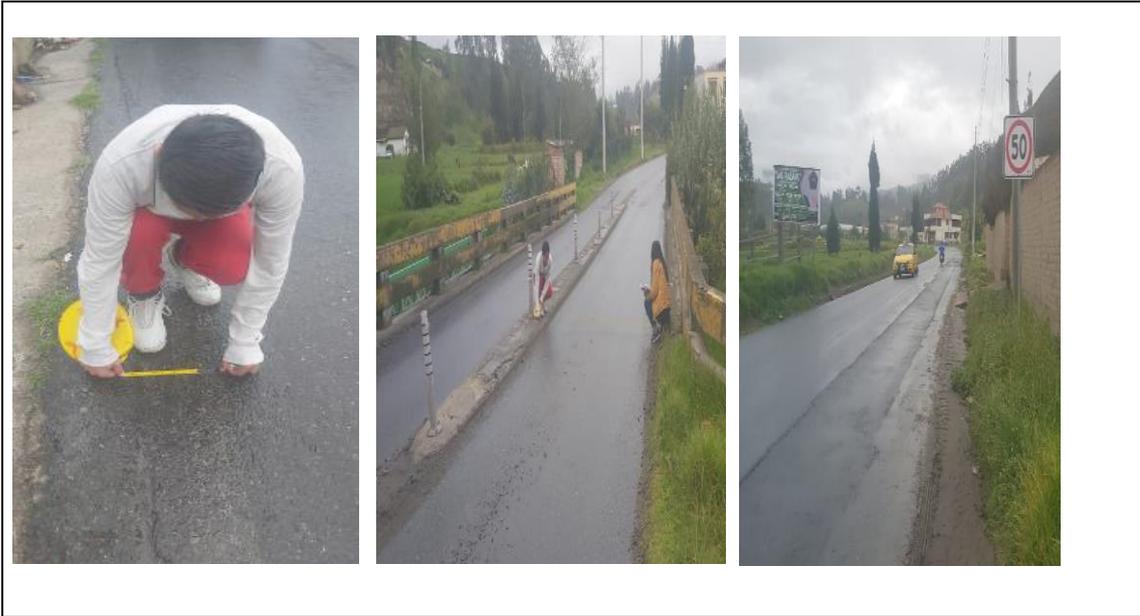
RADIO DE CURVATURA		
El radio de curvatura es el adecuado según la normativa vigente.	Peralte máximo de 4%	Radio de curvatura
	35 m	Existen dos curvas
	60 m	a: 33.82 m
	100 m	b: 33.04 m
	150 m	
	Peralte máximo de 6%	
	30 m	
	55 m	
	90 m	
	Peralte máximo de 8%	
	30 m	
	50 m	
	80 m	
	120 m	
	Peralte máximo de 10%	
	25 m	
	45 m	
	75 m	
	115 m	
GRAFICOS DE SITUACIÓN ACTUAL DE LA ABSCISA 3+000-4+000

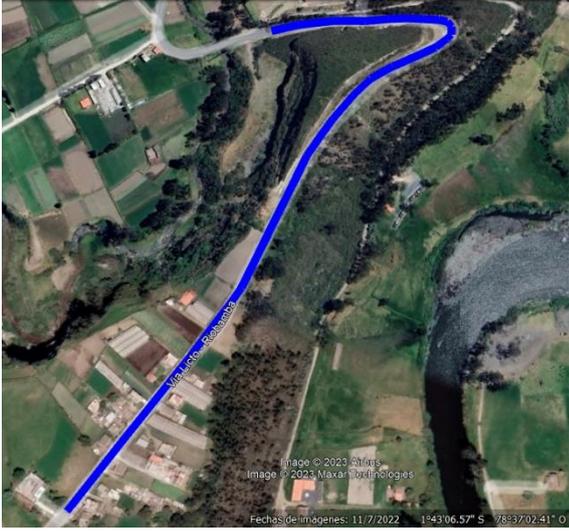
Tabla 5-4: Situación Actual Tramo 5

DESCRIPCIÓN		
<p>El tramo 5 inicia desde el km 4 (X= 764590 y en Y=9810096) hasta el km 5 (X= 764631 y en Y= 9809544), es una carretera de mediana capacidad la cual consta con una capa de rodadura asfáltica, adicionalmente esta vía cuenta con 2 carriles uno lado derecho y lado izquierdo.</p>		
PARÁMETRO: VISIBILIDAD		
PREGUNTAS	NORMATIVA NEVI-12	VIA DE ESTUDIO
¿La distancia de visibilidad al aproximarse a una curva es la adecuada según la normativa NEVI -12?	Conforme a la velocidad de diseño y distancia de parada.	Distancia de visibilidad a: 646.98 m
¿La presencia de vegetación en la vía afecta la visibilidad a los conductores?	La presencia de vegetación en la vía no afecta la visibilidad a los conductores.	
¿Existe la presencia de algún obstáculo como materiales de construcción, desechos o deslizamientos de tierra sobre la capa de rodadura que afecte a la visibilidad de los conductores?	No existe la presencia de obstáculos en la capa rodadura.

PARÁMETRO: VELOCIDAD		
PREGUNTAS	NORMATIVA LOTTTSV	VIA DE ESTUDIO
¿La velocidad establecida en la señalización horizontal y vertical en la vía está de acuerdo a la LOTTTSV?	<p>Rectas en carretera:</p> <ul style="list-style-type: none"> • Vehículos livianos, motocicletas y similares: >100km/h - <135km/h • Transporte público de pasajeros: >90km/h - <115km/h • Transporte de carga: >70km/h - <100 km/h 	Velocidad establecida: 20 km/h
PARÁMETRO: ANCHOS DE CARRIL		
PREGUNTAS	NORMATIVA NEVI-12	VIA DE ESTUDIO
¿Según la normativa, los anchos de carriles cumplen los estándares permitidos en función de la velocidad en la parte rural?	<p>Vías de Alta capacidad Interurbana:</p> <p>Calzada: 26.6 m Carril derecho: 3.65 m Carril izquierdo: 3.65 m</p> <p>Carretera de mediana capacidad:</p> <p>Carril derecho: 3.65m Carril izquierdo: 3.65m</p> <p>Camino Básico:</p> <p>Carril derecho: 3 m Carril izquierdo: 3 m</p>	<p>Carretera de mediana capacidad:</p> <p>Carril derecho: 3.30 m Carril izquierdo: 3.30 m</p>

PARÁMETRO: INTERSECCIONES		
PREGUNTAS	VIA DE ESTUDIO	
¿Existen dispositivos de control o señalización al aproximarse a una intersección?	No existe ningún dispositivo de control o señalización al aproximarse a una intersección.	
¿Se requiere implementar señalización tanto vertical y horizontal al aproximarse a una intersección?	Si se requiere que se implemente señalización horizontal y vertical para mayor seguridad del conductor.	
PREGUNTAS	NORMATIVA RTE INEN 004-2	VÍA DE ESTUDIO
BORDILLOS	Los bordillos se encuentran deteriorados y presentan fisuras.

4+000-5+000	<p>Visibilidad: La visibilidad es regular debido a la presencia de vegetación en la curva.</p> <p>Velocidad: la velocidad es de 20 km/h.</p> <p>Señalización vertical: existen 6 señalizaciones verticales de la cual una se encuentra deteriorada su parte forma.</p> <p>Señalización horizontal: no se visibiliza sus líneas reflectivas y no existe tachas.</p>

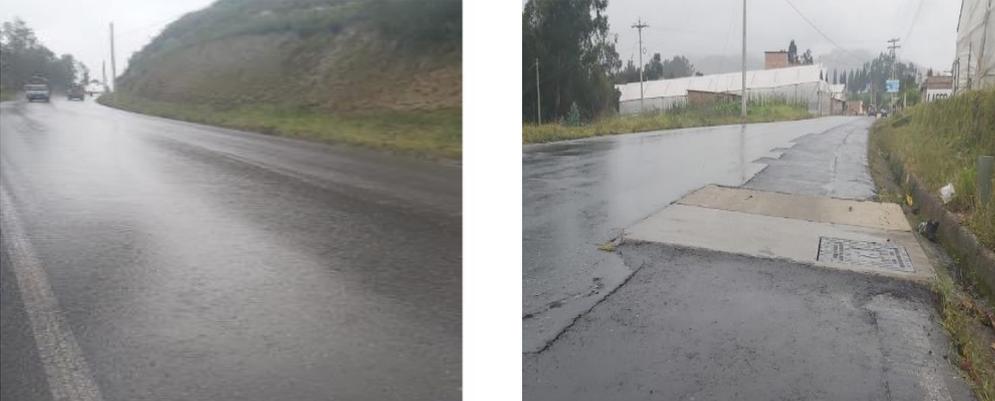
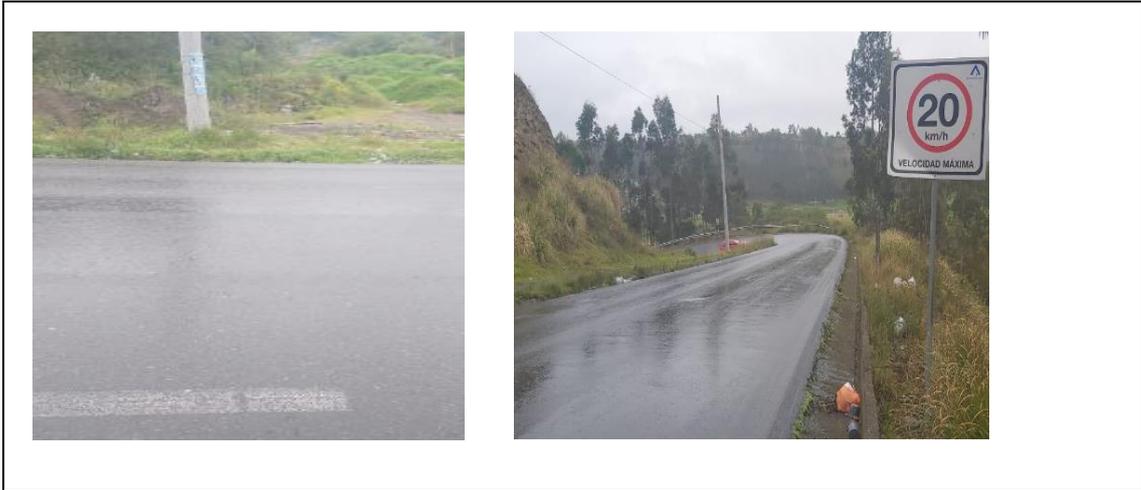
PARÁMETRO: SEMÁFOROS		
¿Hay presencia de semáforos para vehículos?	No existen semáforos para vehículos.	
¿Hay presencia de semáforos para peatones?	No existen semáforos peatonales.	
RADIO DE CURVATURA		
El radio de curvatura es el adecuado según la normativa vigente.	Peralte máximo de 4% 35 m 60 m 100 m 150 m Peralte máximo de 6% 30 m 55 m 90 m Peralte máximo de 8% 30 m 50 m 80 m 120 m Peralte máximo de 10% 25 m 45 m 75 m 115 m	Radio de curvatura a: 17.18 m
GRÁFICO DE LA SITUACIÓN ACTUAL DE LA ABSCISA 4+000-5+000

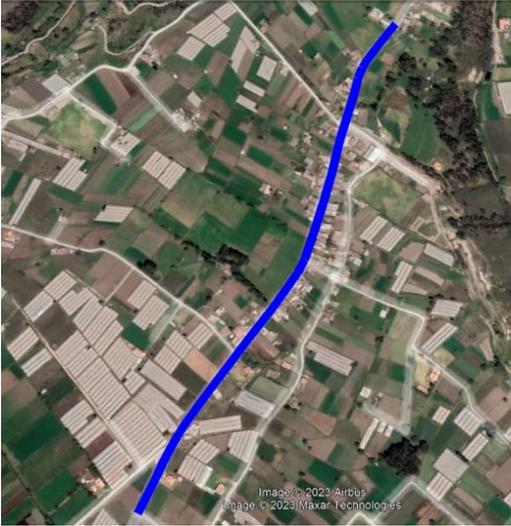
Tabla 6-4: Situación Actual Tramo 6

<p>DESCRIPCIÓN</p> <p>El tramo 6 inicia desde el km 5 (X=764631 y en Y= 9809544) hasta el km 6 (X= 764538 y en Y= 9808618), es una carretera de mediana capacidad la cual consta con una capa de rodadura asfáltica, adicionalmente esta vía cuenta con 2 carriles uno derecho y el otro izquierdo.</p>		
<p>PARÁMETRO: VISIBILIDAD</p>		
PREGUNTAS	NORMATIVA NEVI-12	VIA DE ESTUDIO
¿La distancia de visibilidad al aproximarse a una curva es la adecuada según la normativa NEVI -12?	Conforme a la velocidad de diseño y distancia de parada.	Distancia de visibilidad No existen curvas.
¿La presencia de vegetación en la vía afecta la visibilidad a los conductores?	La presencia de vegetación en la vía no afecta la visibilidad a los conductores.	
¿Existe la presencia de algún obstáculo como materiales de construcción, desechos o deslizamientos de tierra sobre la capa de rodadura que afecte a la visibilidad de los conductores?	No existe la presencia de obstáculos en la capa rodadura.

PARÁMETRO: VELOCIDAD		
PREGUNTAS	NORMATIVA LOTTTSV	VIA DE ESTUDIO
¿La velocidad establecida en la señalización horizontal y vertical en la vía está de acuerdo a la LOTTTSV?	Rectas en carretera: <ul style="list-style-type: none"> • Vehículos livianos, motocicletas y similares: >100km/h - <135km/h • Transporte público de pasajeros: >90km/h - <115km/h • Transporte de carga: >70km/h - <100 km/h 	Velocidad establecida: 20 km/h Zona escolar.
PARÁMETRO: ANCHOS DE CARRIL		
PREGUNTAS	NORMATIVA NEVI-12	VIA DE ESTUDIO
¿Según la normativa, los anchos de carriles cumplen los estándares permitidos en función de la velocidad en la parte rural?	Vías de Alta capacidad Interurbana: Calzada: 26.6 m Carril derecho: 3.65 m Carril izquierdo: 3.65 m Carretera de mediana capacidad: Carril derecho: 3.65m Carril izquierdo: 3.65m Camino Básico: Carril derecho: 3 m Carril izquierdo: 3 m	Carretera de mediana capacidad: Carril derecho: 3.30 m Carril izquierdo: 3.30 m

PREGUNTAS	NORMATIVA RTE INEN 004-2
BORDILLOS	VÍA DE ESTUDIO
¿Los bordillos se encuentran en buen estado?	Los bordillos se encuentran deteriorados y presentan fisuras.
¿Los bordillos cumplen con las medidas establecidas en la normativa vigente?	Alto: 180 mm Ancho: 20 cm
	Alto: 18 cm Ancho: 20 cm Se encuentra bajo la normativa vigente.
CUNETAS	
¿Existen obstáculos como basura, material de	Si existe la presencia de tierra y basura sobre las cunetas.

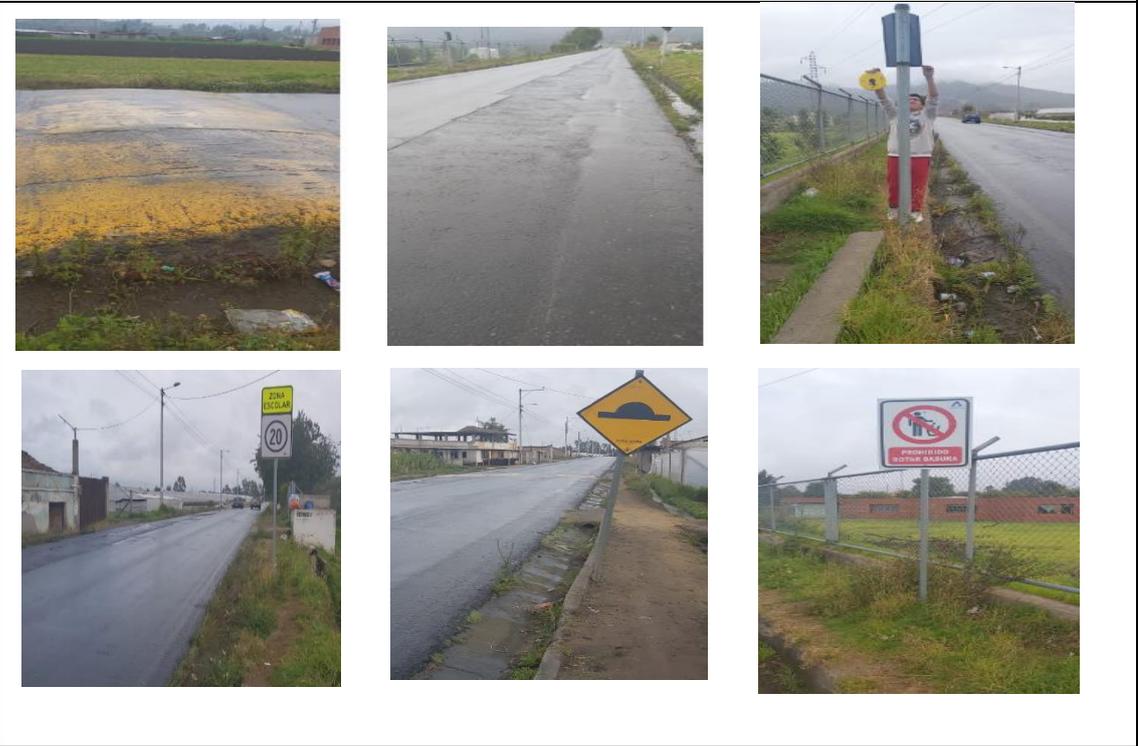
GRÁFICO DE LA SITUACIÓN ACTUAL DE LA ABSCISA 6+000-7+000

PARÁMETRO: INTERSECCIONES		
PREGUNTAS	VIA DE ESTUDIO	
¿Existen dispositivos de control o señalización al aproximarse a una intersección?	No existe ningún dispositivo de control o señalización al aproximarse a una intersección.	
¿Se requiere implementar señalización tanto vertical y horizontal al aproximarse a una intersección?	Si se requiere que se implemente señalización horizontal y vertical para mayor seguridad del conductor.	
PREGUNTAS	NORMATIVA RTE INEN 004-2	VÍA DE ESTUDIO
BORDILLOS ¿Los bordillos se encuentran en buen estado?	Los bordillos se encuentran deteriorados y presentan fisuras.

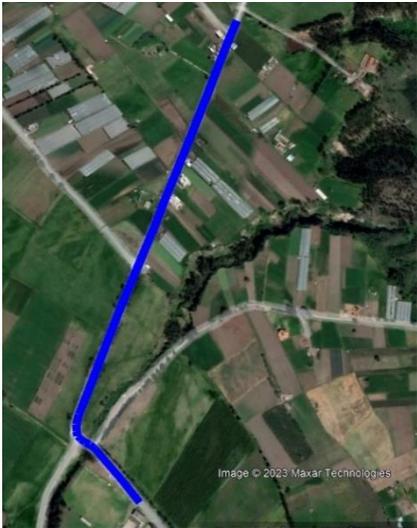
Tabla 8-4: Situación Actual del Tramo 8

<p>DESCRIPCIÓN</p> <p>El tramo 8 inicia desde el km 7 (X= 764355 y en Y= 9807629) hasta el km 8 (X= 764448 y en Y= 9806685), es una carretera de mediana capacidad la cual consta con una capa de rodadura asfáltica, adicionalmente esta vía cuenta con 2 carriles uno derecho y otro izquierdo.</p>		
<p>PARÁMETRO: VISIBILIDAD</p>		
PREGUNTAS	NORMATIVA NEVI-12	VIA DE ESTUDIO
¿La distancia de visibilidad al aproximarse a una curva es la adecuada según la normativa NEVI -12?	Conforme a la velocidad de diseño y distancia de parada.	<p>Distancia de visibilidad a: 6.77 m</p> <p>Radio de curvatura a: 55.07 m</p>
¿La presencia de vegetación en la vía afecta la visibilidad a los conductores?	La presencia de vegetación en la vía no afecta la visibilidad a los conductores.	
¿Existe la presencia de algún obstáculo como materiales de construcción, desechos o deslizamientos de tierra sobre la capa de rodadura que afecte a la visibilidad de los conductores?	No existe la presencia de obstáculos en la capa rodadura.

PARÁMETRO: VELOCIDAD		
PREGUNTAS	NORMATIVA LOTTTSV	VIA DE ESTUDIO
¿La velocidad establecida en la señalización horizontal y vertical en la vía está de acuerdo a la LOTTTSV?	Rectas en carretera: <ul style="list-style-type: none"> • Vehículos livianos, motocicletas y similares: >100km/h - <135km/h • Transporte público de pasajeros: >90km/h - <115km/h • Transporte de carga: >70km/h - <100 km/h 	Velocidad establecida: 20 km/h en la zona escolar.
PARÁMETRO: ANCHOS DE CARRIL		
PREGUNTAS	NORMATIVA NEVI-12	VÍA DE ESTUDIO
¿Según la normativa, los anchos de carriles cumplen los estándares permitidos en función de la velocidad en la parte rural?	Vías de Alta capacidad Interurbana: Calzada: 26.6 m Carril derecho: 3.65 m Carril izquierdo: 3.65 m Carretera de mediana capacidad: Carril derecho: 3.65m Carril izquierdo: 3.65m Camino Básico: Carril derecho: 3 m Carril izquierdo: 3 m	Carretera de mediana capacidad: Carril derecho: 3.30 m Carril izquierdo: 3.30 m

¿Se requiere implementar señalización tanto vertical y horizontal al aproximarse a una intersección?	Si se requiere que se implemente señalización horizontal y vertical para mayor seguridad del conductor.	
PREGUNTAS	NORMATIVA RTE INEN 004-2	VÍA DE ESTUDIO
BORDILLOS ¿Los bordillos se encuentran en buen estado?	Los bordillos se encuentran deteriorados y presentan fisuras.

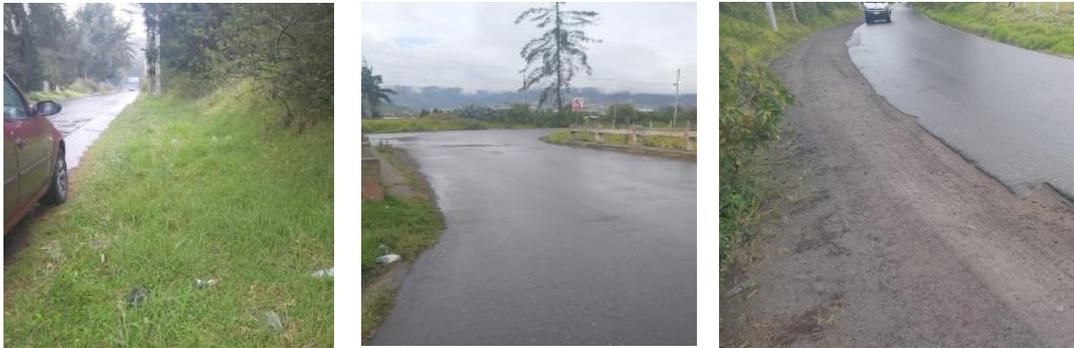
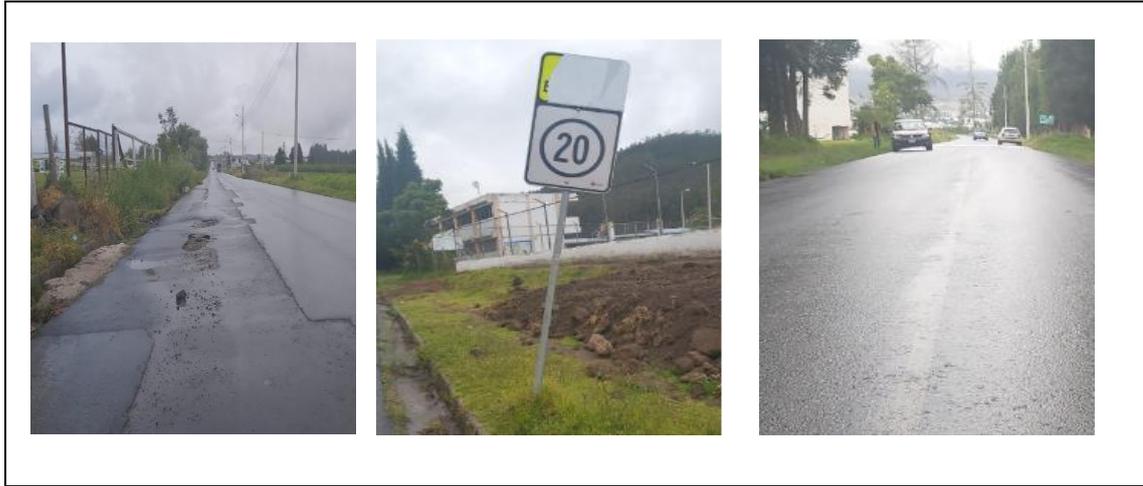
PARÁMETRO: SEMÁFOROS		
¿Hay presencia de semáforos para vehículos?	No existen semáforos para vehículos.	
¿Hay presencia de semáforos para peatones?	No existen semáforos peatonales.	
RADIO DE CURVATURA		
El radio de curvatura es el adecuado según la normativa vigente.	Peralte máximo de 4% 35 m 60 m 100 m 150 m Peralte máximo de 6% 30 m 55 m 90 m Peralte máximo de 8% 30 m 50 m 80 m 120 m Peralte máximo de 10% 25 m 45 m 75 m 115 m	Radio de curvatura 55.07 m
GRÁFICO DE LA SITUACIÓN ACTUAL DE LA ABCISA 7+000-8+000

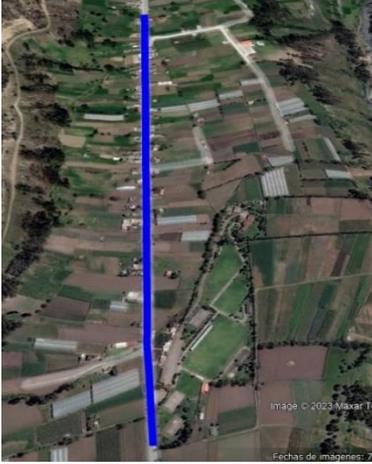
Tabla 10-4: Situación Actual del Tramo 10

<p>DESCRIPCIÓN</p> <p>El tramo 10 inicia desde el km 9 (X= 765219 y en Y= 9806058) hasta el km 10 (X= 765840 y en Y= 9805253), es una carretera de mediana capacidad la cual consta con una capa de rodadura asfáltica, adicionalmente esta vía cuenta con 2 carriles uno derecho y otro izquierdo.</p>		
<p>PARÁMETRO: VISIBILIDAD</p>		
PREGUNTAS	NORMATIVA NEVI-12	VIA DE ESTUDIO
¿La distancia de visibilidad al aproximarse a una curva es la adecuada según la normativa NEVI -12?	Conforme a la velocidad de diseño y distancia de parada.	Distancia de visibilidad No existen curvas
¿La presencia de vegetación en la vía afecta la visibilidad a los conductores?	La presencia de vegetación en la vía no afecta la visibilidad a los conductores.	
¿Existe la presencia de algún obstáculo como materiales de construcción, desechos o deslizamientos de tierra sobre la capa de rodadura que afecte a la visibilidad de los conductores?	No existe la presencia de obstáculos en la capa rodadura.

PARÁMETRO: VELOCIDAD		
PREGUNTAS	NORMATIVA LOTTTSV	VIA DE ESTUDIO
¿La velocidad establecida en la señalización horizontal y vertical en la vía está de acuerdo a la LOTTTSV?	Rectas en carretera: <ul style="list-style-type: none"> • Vehículos livianos, motocicletas y similares: >100km/h - <135km/h • Transporte público de pasajeros: >90km/h - <115km/h • Transporte de carga: >70km/h - <100 km/h 	La velocidad permitirá se encuentra dentro de la normativa vigente.
PARÁMETRO: ANCHOS DE CARRIL		
PREGUNTAS	NORMATIVA NEVI-12	VÍA DE ESTUDIO
¿Según la normativa, los anchos de carriles cumplen los estándares permitidos en función de la velocidad en la parte rural?	Vías de Alta capacidad Interurbana: Calzada: 26.6 m Carril derecho: 3.65 m Carril izquierdo: 3.65 m Carretera de mediana capacidad: Carril derecho: 3.65m Carril izquierdo: 3.65m Camino Básico: Carril derecho: 3 m Carril izquierdo: 3 m	Carretera de mediana capacidad: Carril derecho: 3.30 m Carril izquierdo: 3.30 m

¿Se requiere implementar señalización tanto vertical y horizontal al aproximarse a una intersección?	Si se requiere que se implemente señalización horizontal y vertical para mayor seguridad del conductor.	
PREGUNTAS	NORMATIVA RTE INEN 004-2	VÍA DE ESTUDIO
BORDILLOS ¿Los bordillos se encuentran en buen estado?	Los bordillos se encuentran deteriorados y presentan fisuras.

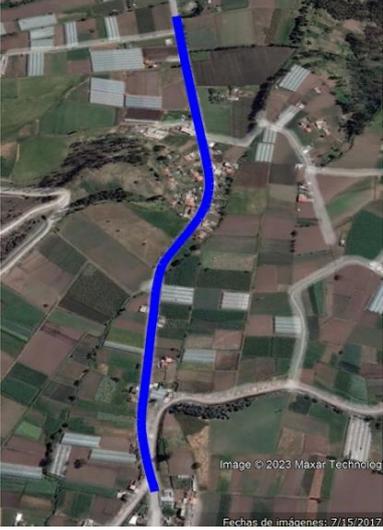
Tabla 11-4: Situación Actual del Tramo 11

DESCRIPCIÓN		
<p>El tramo 11 inicia desde el km 10 (X= 765840 y en Y= 9805253) hasta el km 11 (X= 766330 y en Y= 9804426), es una carretera de mediana capacidad la cual consta con una capa de rodadura asfáltica, adicionalmente esta vía cuenta con 2 carriles uno derecho y otro izquierdo.</p>		
PARÁMETRO: VISIBILIDAD		
PREGUNTAS	NORMATIVA NEVI-12	VIA DE ESTUDIO
¿La distancia de visibilidad al aproximarse a una curva es la adecuada según la normativa NEVI -12?	Conforme a la velocidad de diseño y distancia de parada.	Distancia de visibilidad No existen curvas
¿La presencia de vegetación en la vía afecta la visibilidad a los conductores?	La presencia de vegetación en la vía no afecta la visibilidad a los conductores.	
¿Existe la presencia de algún obstáculo como materiales de construcción, desechos o deslizamientos de tierra sobre la capa de rodadura que afecte a la visibilidad de los conductores?	No existe la presencia de obstáculos en la capa rodadura.

PARÁMETRO: VELOCIDAD		
PREGUNTAS	NORMATIVA LOTTTSV	VIA DE ESTUDIO
¿La velocidad establecida en la señalización horizontal y vertical en la vía está de acuerdo a la LOTTTSV?	Rectas en carretera: <ul style="list-style-type: none"> • Vehículos livianos, motocicletas y similares: >100km/h - <135km/h • Transporte público de pasajeros: >90km/h - <115km/h • Transporte de carga: >70km/h - <100 km/h 	La velocidad permitirá se encuentra dentro de la normativa vigente.
PARÁMETRO: ANCHOS DE CARRIL		
PREGUNTAS	NORMATIVA NEVI-12	VÍA DE ESTUDIO
¿Según la normativa, los anchos de carriles cumplen los estándares permitidos en función de la velocidad en la parte rural?	Vías de Alta capacidad Interurbana: Calzada: 26.6 m Carril derecho: 3.65 m Carril izquierdo: 3.65 m Carretera de mediana capacidad: Carril derecho: 3.65m Carril izquierdo: 3.65m Camino Básico: Carril derecho: 3 m Carril izquierdo: 3 m	Carretera de mediana capacidad: Carril derecho: 3.30 m Carril izquierdo: 3.30 m

¿Se requiere implementar señalización tanto vertical y horizontal al aproximarse a una intersección?	Si se requiere que se implemente señalización horizontal y vertical para mayor seguridad del conductor.	
PREGUNTAS	NORMATIVA RTE INEN 004-2	VÍA DE ESTUDIO
BORDILLOS ¿Los bordillos se encuentran en buen estado?	Los bordillos se encuentran deteriorados y presentan fisuras.

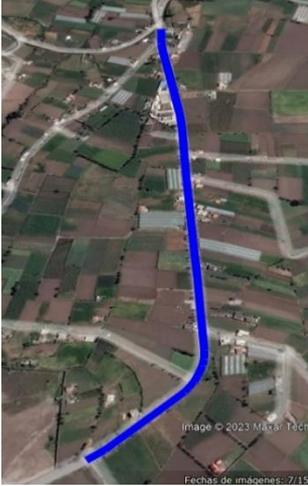
Tabla 12-4: Situación Actual del Tramo 12

<p>DESCRIPCIÓN</p> <p>El tramo 12 inicia desde el km 11 (X= 766330 y en Y= 9804426) hasta el km 12 (X= 766743 y en Y=9803513), es una carretera de mediana capacidad la cual consta con una capa de rodadura asfáltica, adicionalmente esta vía cuenta con 2 carriles uno derecho y otro izquierdo.</p>		
<p>PARÁMETRO: VISIBILIDAD</p>		
PREGUNTAS	NORMATIVA NEVI-12	VIA DE ESTUDIO
¿La distancia de visibilidad al aproximarse a una curva es la adecuada según la normativa NEVI -12?	Conforme a la velocidad de diseño y distancia de parada.	Distancia de visibilidad No existen curvas
¿La presencia de vegetación en la vía afecta la visibilidad a los conductores?	La presencia de vegetación en la vía no afecta la visibilidad a los conductores.	
¿Existe la presencia de algún obstáculo como materiales de construcción, desechos o deslizamientos de tierra sobre la capa de rodadura que afecte a la visibilidad de los conductores?	No existe la presencia de obstáculos en la capa rodadura.

PARÁMETRO: VELOCIDAD		
PREGUNTAS	NORMATIVA LOTTTSV	VIA DE ESTUDIO
¿La velocidad establecida en la señalización horizontal y vertical en la vía está de acuerdo a la LOTTTSV?	Rectas en carretera: <ul style="list-style-type: none"> • Vehículos livianos, motocicletas y similares: >100km/h - <135km/h • Transporte público de pasajeros: >90km/h - <115km/h • Transporte de carga: >70km/h - <100 km/h 	Velocidad: 20km/h zona escolar. 50 km/h en la zona poblada.
PARÁMETRO: ANCHOS DE CARRIL		
PREGUNTAS	NORMATIVA NEVI-12	VIA DE ESTUDIO
¿Según la NORMA INEN, los anchos de carriles cumplen los estándares permitidos en función de la velocidad en la parte rural?	Vías de Alta capacidad Interurbana: Calzada: 26.6 m Carril derecho: 3.65 m Carril izquierdo: 3.65 m Carretera de mediana capacidad: Carril derecho: 3.65m Carril izquierdo: 3.65m Camino Básico: Carril derecho: 3 m Carril izquierdo: 3 m	Carretera de mediana capacidad: Carril derecho: 3.30 m Carril izquierdo: 3.30 m

PREGUNTAS	VIA DE ESTUDIO	
¿Existen dispositivos de control o señalización al aproximarse a una intersección?	No existe ningún dispositivo de control o señalización al aproximarse a una intersección.	
¿Se requiere implementar señalización tanto vertical y horizontal al aproximarse a una intersección?	Si se requiere que se implemente señalización horizontal y vertical para mayor seguridad del conductor.	
PREGUNTAS	NORMATIVA RTE INEN 004-2	VÍA DE ESTUDIO
BORDILLOS ¿Los bordillos se encuentran en buen estado?	Los bordillos se encuentran deteriorados y presentan fisuras.

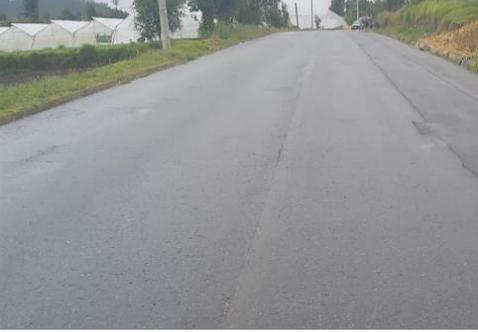
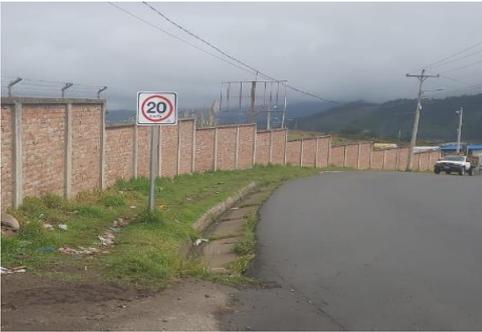
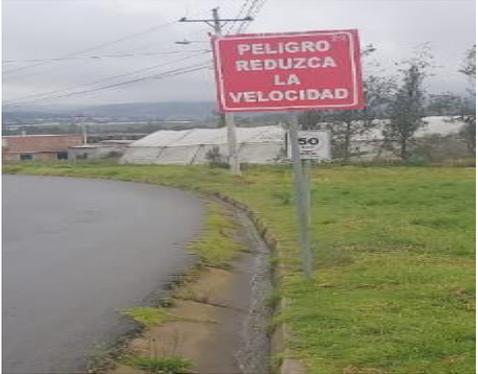
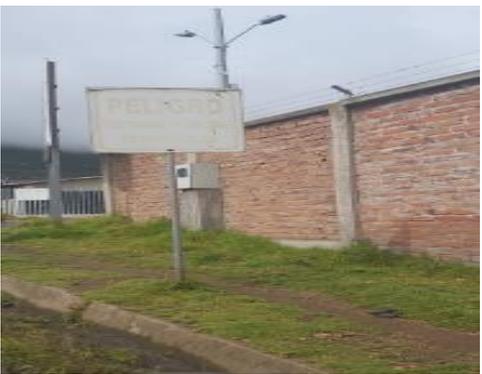
PARÁMETRO: SEMÁFOROS	
¿Hay presencia de semáforos para vehículos?	No existen semáforos para vehículos.
¿Hay presencia de semáforos para peatones?	No existen semáforos peatonales.
GRÁFICO DE LA SITUACIÓN ACTUAL DE LA ABSCISA 12+000-13+000

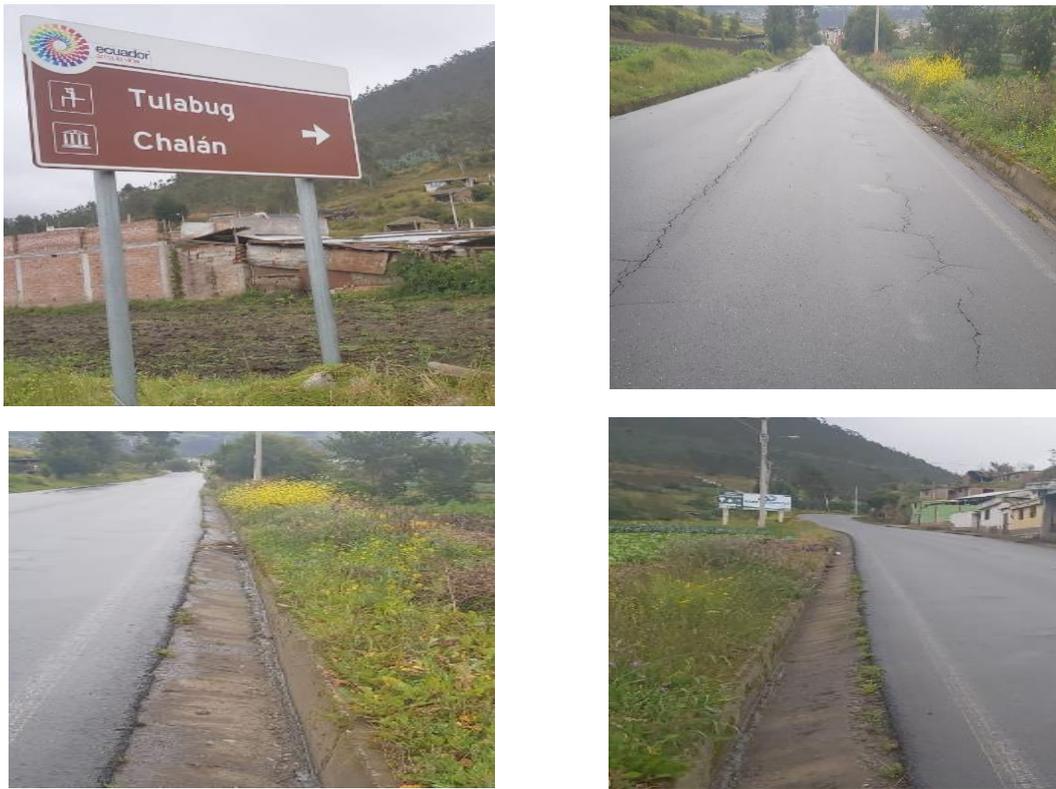
GRÁFICO DE LA SITUACIÓN ACTUAL DE LA ABSCISA 13+000-14+000

¿Se requiere implementar señalización tanto vertical y horizontal al aproximarse a una intersección?	Si se requiere que se implemente señalización horizontal y vertical para mayor seguridad del conductor.	
PREGUNTAS	NORMATIVA RTE INEN 004-2	VÍA DE ESTUDIO
BORDILLOS ¿Los bordillos se encuentran en buen estado?	Los bordillos se encuentran deteriorados y presentan fisuras.

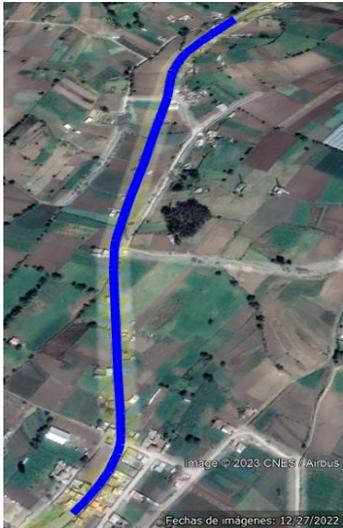
Tabla 15-4: Situación Actual del Tramo 15

DESCRIPCIÓN		
<p>El tramo 15 inicia desde el km 14 (X= 766284 y en Y= 9801883) hasta el km 15 (X= 766660 y en Y= 9800854), es una carretera de mediana capacidad la cual consta con una capa de rodadura asfáltica, adicionalmente esta vía cuenta con 2 carriles uno derecho y otro izquierdo.</p>		
PARÁMETRO: VISIBILIDAD		
PREGUNTAS	NORMATIVA NEVI-12	VIA DE ESTUDIO
¿La distancia de visibilidad al aproximarse a una curva es la adecuada según la normativa NEVI -12?	Conforme a la velocidad de diseño y distancia de parada.	Distancia de visibilidad No existen curvas.
¿La presencia de vegetación en la vía afecta la visibilidad a los conductores?	La presencia de vegetación en la vía no afecta la visibilidad a los conductores.	
¿Existe la presencia de algún obstáculo como materiales de construcción, desechos o deslizamientos de tierra sobre la capa de rodadura que afecte a la visibilidad de los conductores?	No existe la presencia de obstáculos en la capa rodadura.

PARÁMETRO: VELOCIDAD		
PREGUNTAS	NORMATIVA LOTTTSV	VIA DE ESTUDIO
¿La velocidad establecida en la señalización horizontal y vertical en la vía está de acuerdo a la LOTTTSV?	Rectas en carretera: <ul style="list-style-type: none"> • Vehículos livianos, motocicletas y similares: >100km/h - <135km/h • Transporte público de pasajeros: >90km/h - <115km/h • Transporte de carga: >70km/h - <100 km/h 	La velocidad permitirá se encuentra dentro de la normativa vigente.
PARÁMETRO: ANCHOS DE CARRIL		
PREGUNTAS	NORMATIVA NEVI-12	VIA DE ESTUDIO
¿Según la normativa, los anchos de carriles cumplen los estándares permitidos en función de la velocidad en la parte rural?	Vías de Alta capacidad Interurbana: Calzada: 26.6 m Carril derecho: 3.65 m Carril izquierdo: 3.65 m Carretera de mediana capacidad: Carril derecho: 3.65m Carril izquierdo: 3.65m Camino Básico: Carril derecho: 3 m Carril izquierdo: 3 m	Carretera de mediana capacidad: Carril derecho: 3.30 m Carril izquierdo: 3.30 m

¿Se requiere implementar señalización tanto vertical y horizontal al aproximarse a una intersección?	Si se requiere que se implemente señalización horizontal y vertical para mayor seguridad del conductor.	
PREGUNTAS	NORMATIVA RTE INEN 004-2	VÍA DE ESTUDIO
BORDILLOS ¿Los bordillos se encuentran en buen estado?	Los bordillos se encuentran deteriorados y presentan fisuras.

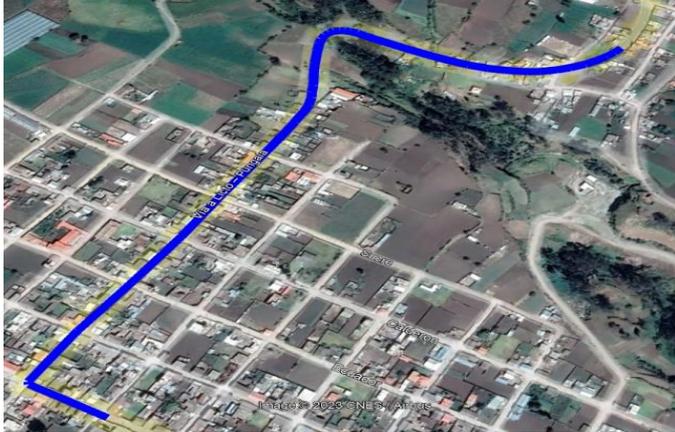
Tabla 16-4: Situación Actual del Tramo 16

<p>DESCRIPCIÓN</p> <p>El tramo 16 inicia desde el km 15 (X= 766660 y en Y= 9800854) hasta el km 16 (X= 766544 y en Y= 9800179), el 55.80% de la carretera es de mediana capacidad la cual consta con una capa de rodadura asfáltica, el 44.20% es un camino Básico con una capa de rodadura de adoquín y es de un solo sentido.</p>		
<p>PARÁMETRO: VISIBILIDAD</p>		
PREGUNTAS	NORMATIVA NEVI-12	VIA DE ESTUDIO
<p>¿La distancia de visibilidad al aproximarse a una curva es la adecuada según la normativa NEVI -12?</p>	<p>Conforme a la velocidad de diseño y distancia de parada.</p>	<p>Distancia de visibilidad Existen dos curvas a: 103.83 m b: 53.42 m c: 28.63 m</p>
<p>¿La presencia de vegetación en la vía afecta la visibilidad a los conductores?</p>	<p>La presencia de vegetación en la vía no afecta la visibilidad a los conductores.</p>	
<p>¿Existe la presencia de algún obstáculo como materiales de construcción, desechos o deslizamientos de tierra sobre la capa de rodadura que afecte a la visibilidad de los conductores?</p>	<p>No existe la presencia de obstáculos en la capa rodadura.</p>

PARÁMETRO: VELOCIDAD		
PREGUNTAS	NORMATIVA LOTTTSV	VIA DE ESTUDIO
¿La velocidad establecida en la señalización horizontal y vertical en la vía está de acuerdo a la LOTTTSV?	Rectas en carretera: <ul style="list-style-type: none"> • Vehículos livianos, motocicletas y similares: >100km/h - <135km/h • Transporte público de pasajeros: >90km/h - <115km/h • Transporte de carga: >70km/h - <100 km/h 	Velocidad establecida: 20km/h en la zona escolar.
PARÁMETRO: ANCHOS DE CARRIL		
PREGUNTAS	NORMATIVA NEVI-12	VÍA DE ESTUDIO
¿Según la normativa, los anchos de carriles cumplen los estándares permitidos en función de la velocidad en la parte rural?	Vías de Alta capacidad Interurbana: Calzada: 26.6 m Carril derecho: 3.65 m Carril izquierdo: 3.65 m Carretera de mediana capacidad: Carril derecho: 3.65m Carril izquierdo: 3.65m Camino Básico: Carril derecho: 3 m Carril izquierdo: 3 m	Carretera de mediana capacidad: Carril derecho: 3.30m Carril izquierdo: 3.30m Camino Básico: Carril derecho: 3 m Carril izquierdo: 3 m

PREGUNTAS	NORMATIVA RTE INEN 004-2	VÍA DE ESTUDIO
BORDILLOS ¿Los bordillos se encuentran en buen estado?	Los bordillos se encuentran deteriorados y presentan fisuras.	
¿Los bordillos cumplen con las medidas establecidas en la normativa vigente?	Alto: 180 mm Ancho: 20 cm	Alto: 18 cm Ancho: 18 cm
CUNETAS ¿Existen obstáculos como basura, material de construcción y tierra sobre las cunetas en este tramo?	En el 55.80% del tramo cuenta con cunetas las cuales se encuentran obstruidas por vegetación y tierra, mientras que el 44.20% del tramo no cuenta con cunetas.	
¿Las cunetas cumplen con las dimensiones adecuadas para evacuar el flujo de agua de la calzada?	Ancho: 1 m	Ancho: 78 cm
PARÁMETRO: CAPA DE RODADURA		
PREGUNTAS	NORMATIVA NEVI-12	VÍA DE ESTUDIO
¿La calzada es adecuada y segura en las intersecciones para la circulación de los vehículos?	Vías de Alta capacidad Interurbana: Calzada: 26.6 m Carril derecho: 3.65 m Carril izquierdo: 3.65 m Parter: 2m Berma: 2.5m Carretera de mediana capacidad: Calzada: 14.3 m Carril derecho: 3.65m Carril izquierdo: 3.65m Berma: 2.5 m Camino Básico: Calzada: 9 m Carril derecho: 3 m Carril izquierdo: 3 m	Carretera de mediana capacidad: Calzada: m Carril derecho: 3.30m Carril izquierdo: 3.30m Berma: 0.43 cm Camino Básico: Calzada: 7.69 m Carril derecho: 3 m Carril izquierdo: 3 m Berma: 0.5cm

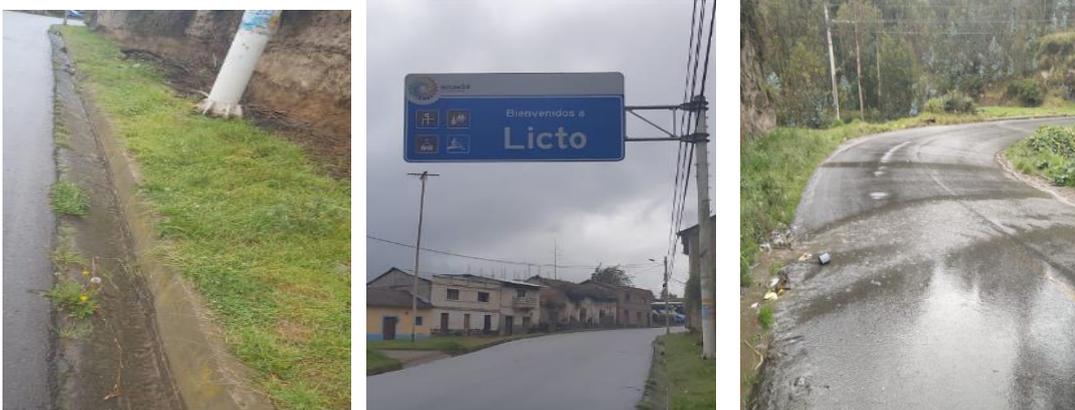
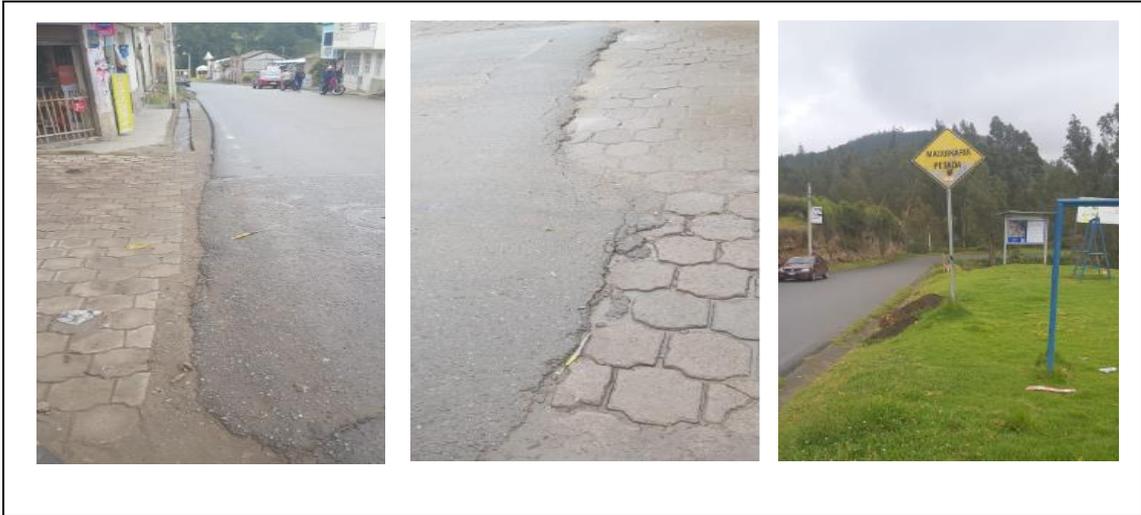
PARÁMETRO: SEMÁFOROS		
¿Hay presencia de semáforos para vehículos?	No existen semáforos para vehículos.	
¿Hay presencia de semáforos para peatones?	No existen semáforos peatonales.	
RADIO DE CURVATURA		
El radio de curvatura es el adecuado según la normativa vigente.	<p>Peralte máximo de 4%</p> <p>35 m</p> <p>60 m</p> <p>100 m</p> <p>150 m</p> <p>Peralte máximo de 6%</p> <p>30 m</p> <p>55 m</p> <p>90 m</p> <p>Peralte máximo de 8%</p> <p>30 m</p> <p>50 m</p> <p>80 m</p> <p>120 m</p> <p>Peralte máximo de 10%</p> <p>25 m</p> <p>45 m</p> <p>75 m</p> <p>115 m</p>	<p>Existen dos curvas</p> <p>a: 130.13m</p> <p>b: 45.58 m</p>
GRÁFICO DE LA SITUACIÓN ACTUAL DE LA ABSCISA 15+000-16+000

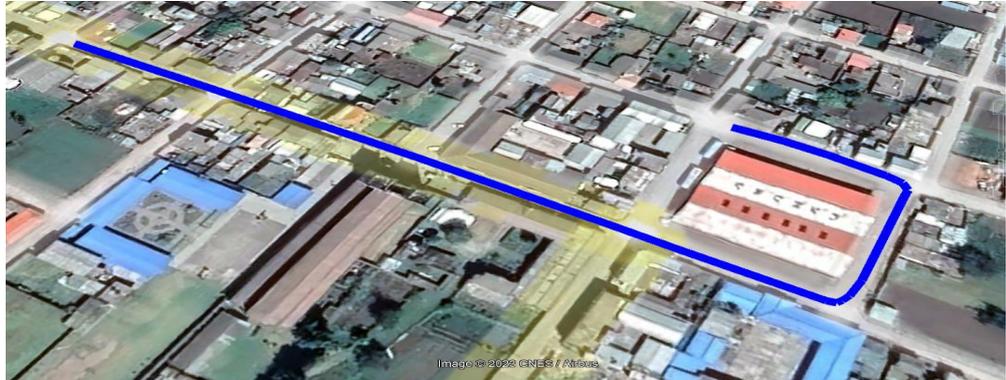
Tabla 17-4: Situación Actual del Tramo 17

DESCRIPCIÓN		
<p>El tramo 16.300 inicia desde el km 16 (X= 766544 y en Y= 9800179) hasta el km 16.300 (X= 766752 y en Y= 9800258), Es un camino Básico con una capa de rodadura de adoquín, adicionalmente esta vía cuenta con 2 carriles en un solo sentido.</p>		
PARÁMETRO: VISIBILIDAD		
PREGUNTAS	NORMATIVA NEVI-12	VIA DE ESTUDIO
<p>¿La distancia de visibilidad al aproximarse a una curva es la adecuada según la normativa NEVI -12?</p>	<p>Conforme a la velocidad de diseño y distancia de parada.</p>	<p>Distancia de visibilidad Existen dos curvas a: 48.77 m b: 46.62 m Radio de curvatura Existen dos curvas a: 15.82 m b: 8.70 m</p>
<p>¿La presencia de vegetación en la vía afecta la visibilidad a los conductores?</p>	<p>La presencia de vegetación en la vía no afecta la visibilidad a los conductores.</p>	
<p>¿Existe la presencia de algún obstáculo como materiales de construcción, desechos o deslizamientos de tierra sobre la capa de rodadura que afecte a la visibilidad de los conductores?</p>	<p>No existe la presencia de obstáculos en la capa rodadura.</p>

PARÁMETRO: VELOCIDAD		
PREGUNTAS	NORMATIVA LOTTTSV	VIA DE ESTUDIO
¿La velocidad establecida en la señalización horizontal y vertical en la vía está de acuerdo a la LOTTTSV?	Rectas en carretera: <ul style="list-style-type: none"> • Vehículos livianos, motocicletas y similares: >100km/h - <135km/h • Transporte público de pasajeros: >90km/h - <115km/h • Transporte de carga: >70km/h - <100 km/h 	Velocidad establecida: 20km/h en la zona escolar.
PARÁMETRO: ANCHOS DE CARRIL		
PREGUNTAS	NORMATIVA NEVI-12	VIA DE ESTUDIO
¿Según la normativa, los anchos de carriles cumplen los estándares permitidos en función de la velocidad en la parte rural?	Vías de Alta capacidad Interurbana: Calzada: 26.6 m Carril derecho: 3.65 m Carril izquierdo: 3.65 m Carretera de mediana capacidad: Carril derecho: 3.65m Carril izquierdo: 3.65m Camino Básico: Carril derecho: 3 m Carril izquierdo: 3 m	Camino Básico: Carril derecho: 3 m Carril izquierdo: 3 m

¿Se requiere implementar señalización tanto vertical y horizontal al aproximarse a una intersección?	Si se requiere que se implemente señalización horizontal y vertical para mayor seguridad del conductor.	
PREGUNTAS	NORMATIVA RTE INEN 004-2	VÍA DE ESTUDIO
BORDILLOS ¿Los bordillos se encuentran en buen estado?	Los bordillos se encuentran deteriorados y presentan fisuras.

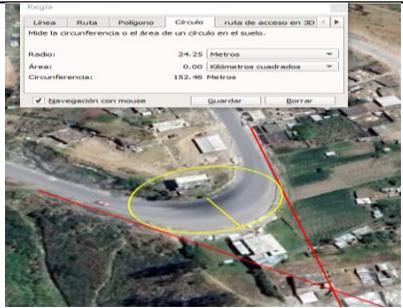
Abscisa	Velocidad de Diseño (km/h)	Factor de Fricción	Peralte en la curva (%)	Radio (m)		Grado de Curva	Imagen
				Calculado	Recomendado		
2+000 – 3+000	30	0.17	10%	24.25	25	45°

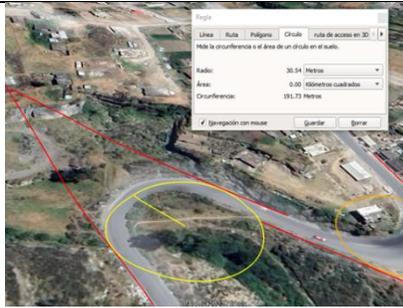
2+000 – 3+000	40	0.17	10%	30.54	45	25°

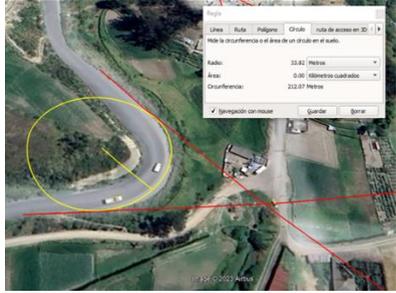
3+000 4+000	-	30	0.17	6%	33.82	30	38°

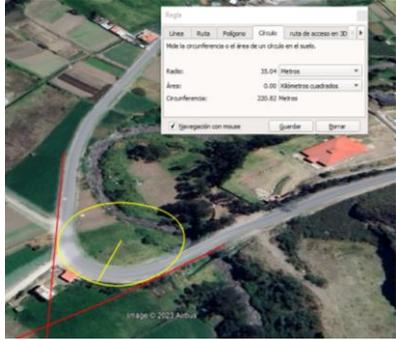
3+000 4+000	-	30	0.17	8%	33.04	30	38°

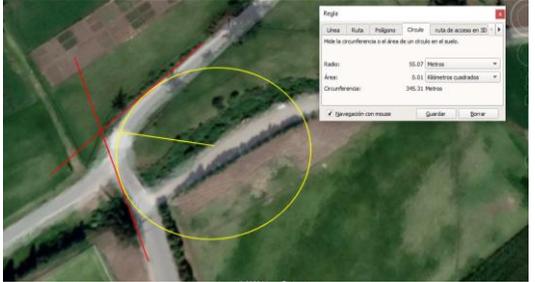
7+000 8+000	-	40	0.17	4%	55.07	60	19°

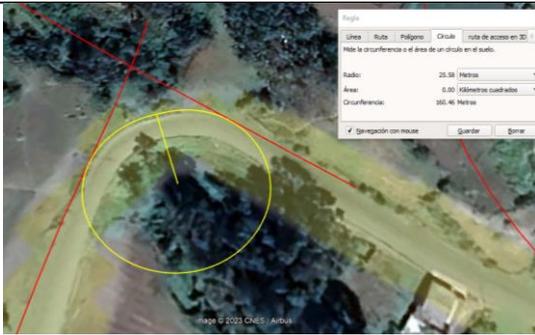
15+000 16+000	-	40	0.17	6%	45.58	55	20°
