“AUDITORÍA AMBIENTAL DE CUMPLIMIENTO DEL PROYECTO MINERO ALUVIAL
TENA, UBICADO EN LA PROVINCIA DE NAPO: CANTONES CARLOS JULIO
AROSEMENA TOLA, TENA”.

Tesis presentada ante el instituto de Postgrado y Educación Continua de la ESPOCH,
como requisito parcial para la obtención del grado de:

MAGÍSTER EN PROTECCIÓN AMBIENTAL

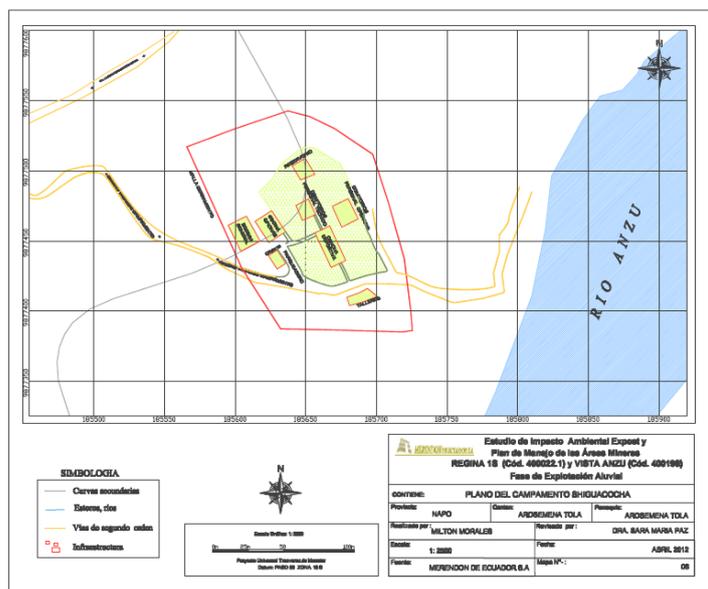
Figura 4 Instalaciones del campamento

En vista de que las actividades se suspendieron en abril del 2008, las instalaciones han sido ocupadas únicamente por personal de guardianía y técnicos que han rotado en el cumplimiento de sus jornadas de trabajo, encaminadas al cuidado y mantenimiento de instalaciones del campamento, maquinaria y equipos varios. Además de este personal, se mantuvo el servicio de alimentación, limpieza de instalaciones y lavado de ropa. Actualmente se encuentran adecuando nuevas oficinas, dando mantenimiento a las instalaciones existentes y áreas verdes, ya que por las condiciones climáticas del lugar, el deterioro de la infraestructura es más rápido y aún más si no hay mantenimiento y cuidado permanente.

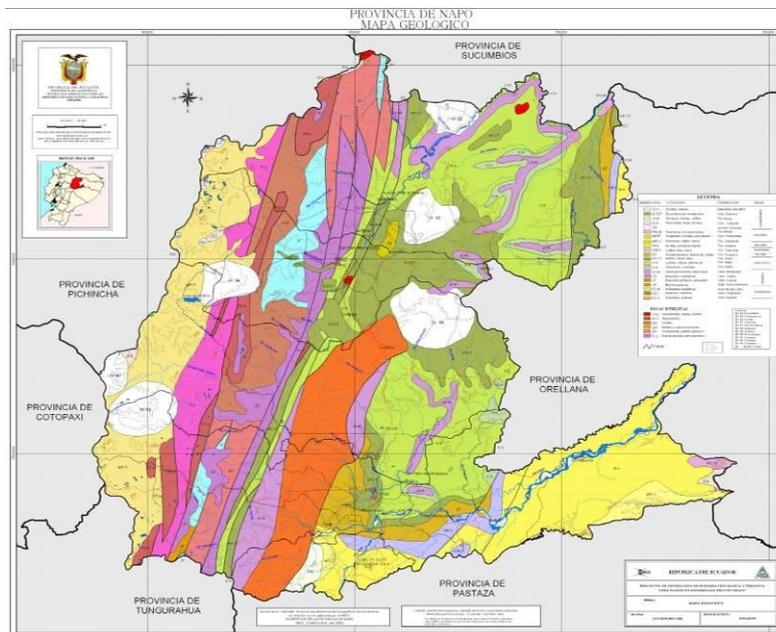
Figura 5 Hoja geológica de la provincia de Napo

La tendencia general de las estructuras actuales se halla definida por la falla principal del río Anzu, la cual presenta una dirección preferencial al Noreste

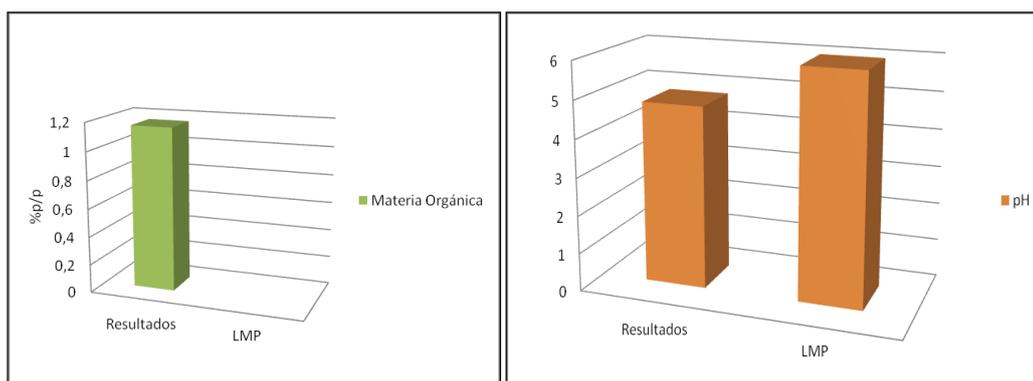
Gráfico 8 Valores de materia orgánica y pH

** No hay valor de comparación de este parámetro en el TULAS

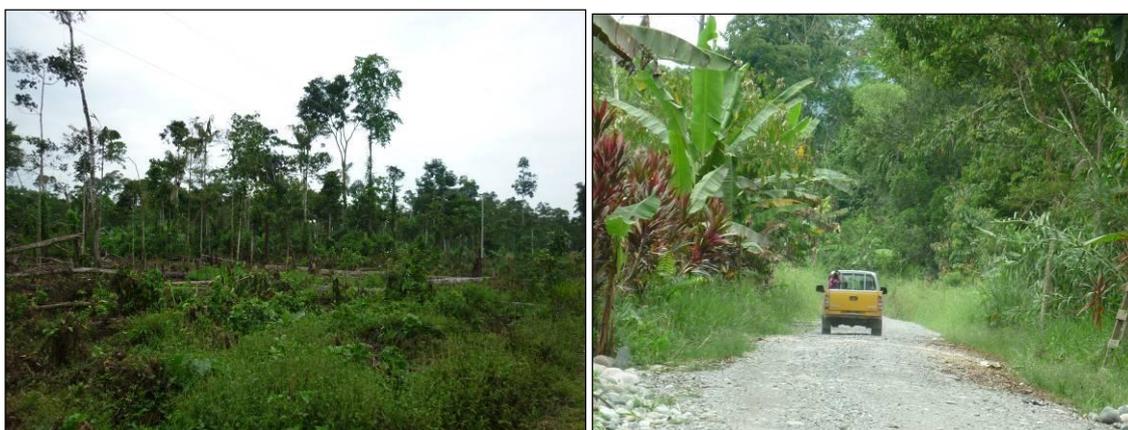
Foto 11 Tala del bosque y apertura de vías para acceder a las comunidades

Se determinaron áreas desprovistas de vegetación, que corresponden a afloramientos rocosos significativos, ubicados al noreste del área minera El Icho; y a todos los accesos que atraviesan las áreas mineras.

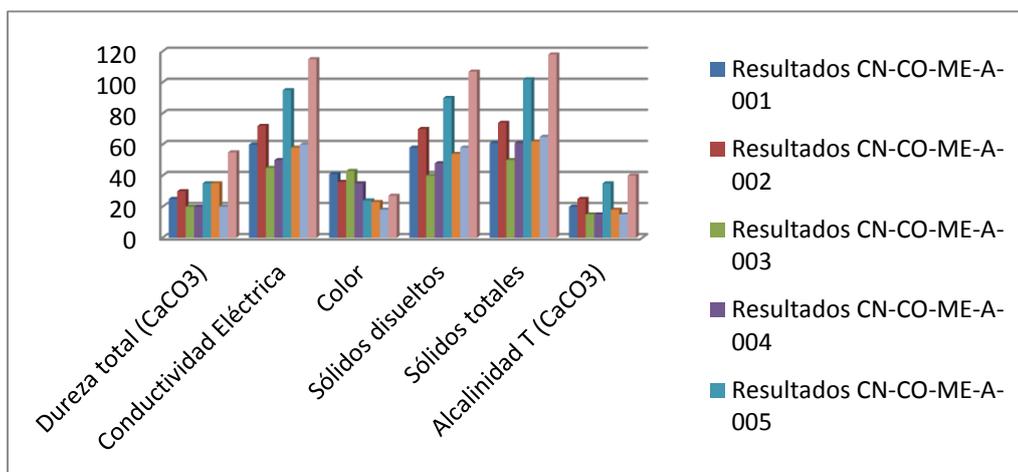
Gráfico 12 Resultados de laboratorio – muestra de agua (2006)

* TULAS, Libro VI, Anexo 1, Tabla 3: Criterios de Calidad admisibles para la preservación de la flora y fauna en aguas dulces, frías o cálidas, y en aguas marinas y de estuario.

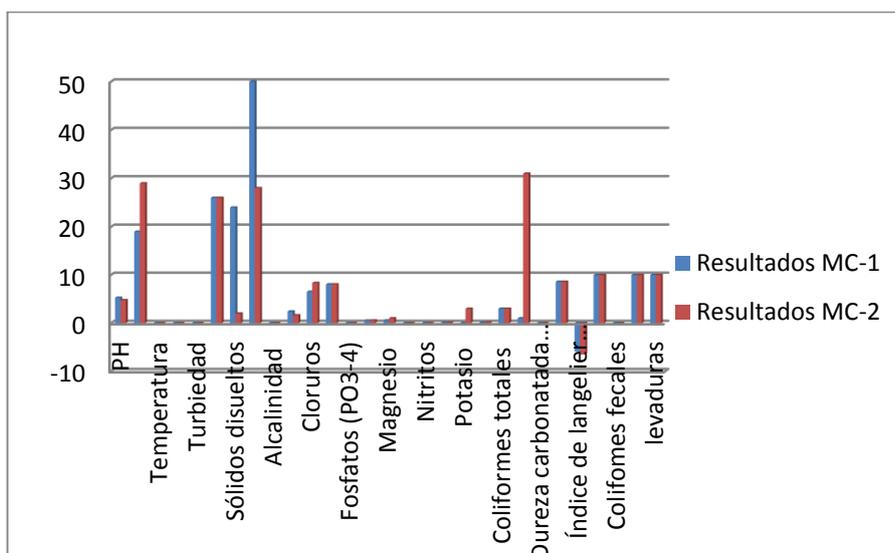
Gráfico 14 Resultados de laboratorio – muestra de agua (2007)

* TULAS, Libro VI, Anexo 1, Tabla 3: Criterios de Calidad admisibles para la preservación de la flora y fauna en aguas dulces, frías o cálidas, y en aguas marinas y de estuario.

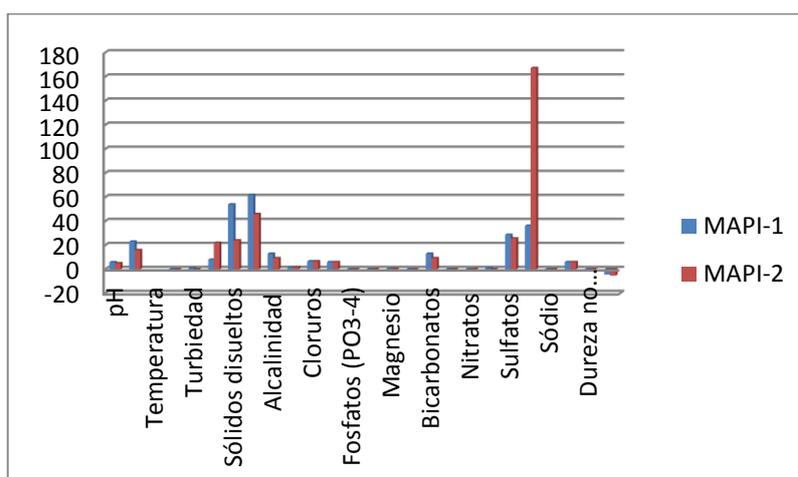
Gráfico 15 Resultados de laboratorio – muestra de agua (2008)

* TULAS, Libro VI, Anexo 1, Tabla 3: Criterios de Calidad admisibles para la preservación de la flora y fauna en aguas dulces, frías o cálidas, y en aguas marinas y de estuario.

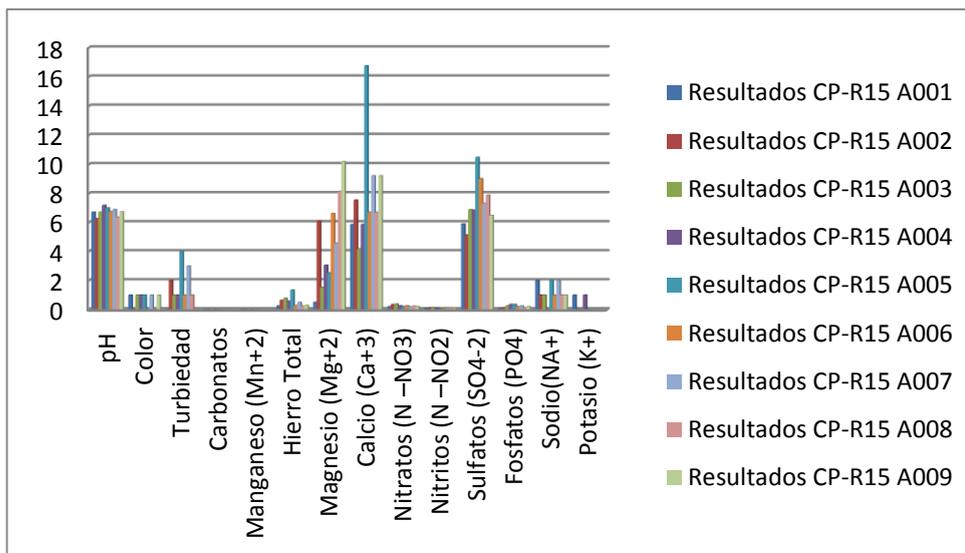
Gráfico 16 Resultados de laboratorio 1- muestra de agua (2009)

* TULAS, Libro VI, Anexo 1, Tabla 3: Criterios de Calidad admisibles para la preservación de la flora y fauna en aguas dulces, frías o cálidas, y en aguas marinas y de estuario.

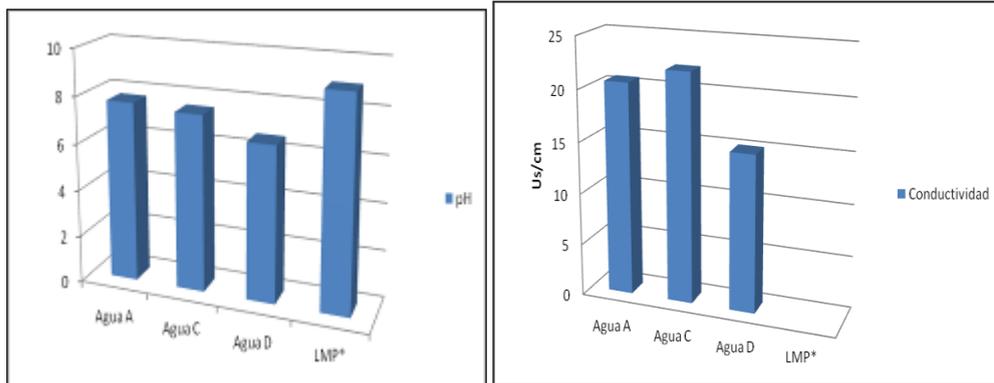
Gráfico 18 Valores de pH y conductividad en las muestras de agua 2012

* Tabla 12 Límites de descarga a un cuerpo de agua dulce, del Anexo 1, del Libro VI del TULAS

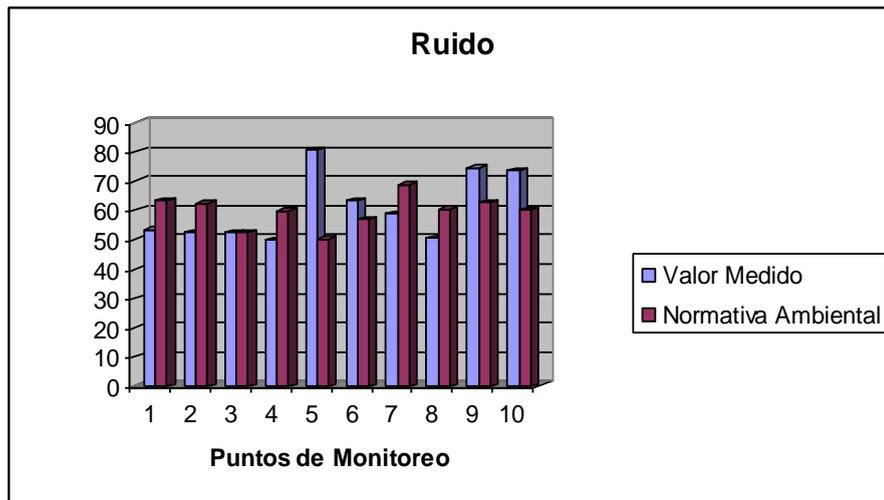
Gráfico 26 Resultados de análisis de Ruido

TULAS. Libro VI, Anexo 5, Artículo 4.1.1.4. En las áreas rurales, los niveles de presión sonora corregidos que se obtengan de una fuente fija, medidos en el lugar donde se encuentre el receptor, no deberán superar al nivel ruido de fondo en diez decibeles A [10 dB(A)]. y Tabla de niveles máximos permisibles según uso de suelo.

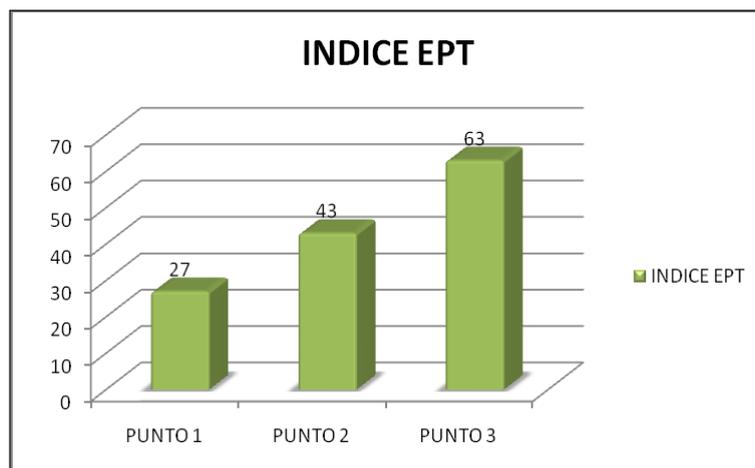
Gráfico 44 Índice de EPT para los 3 puntos de muestreo

Según el Índice EPT (Ephemeroptera, Plecoptera, Trichoptera) utilizado en las 3 puntos de muestreo, se obtuvo que el P3 presenta el mayor porcentaje de EPT con el 63%, seguido del P2 con 43%, y el P1 con el 27%. Esto indica que en los 3 puntos de muestreo, existe una afectación Moderada a los drenajes.

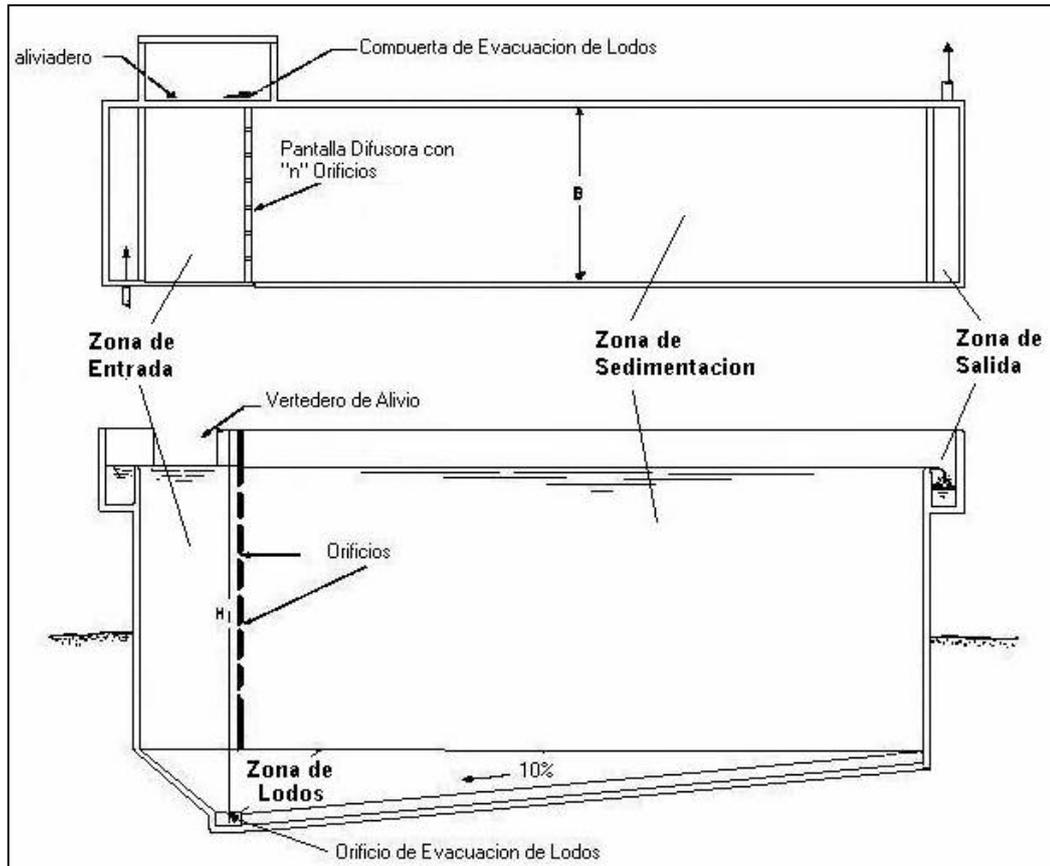
Figura 11 Diseño de un sedimentador opcional

Una vez concluidas las actividades, el agua de la piscina de clarificación será devuelta al cauce natural, pero antes deberá cumplir con los límites permisibles establecidos en el TULAS, Libro VI, Anexo 1, Tabla 12. Límites de descarga a un cuerpo de agua dulce.
