CARRERA DE INGENIERÍA EN BIOTECNOLOGÍA AMBIENTAL

“ESTUDIO DE CONTAMINACIÓN ACÚSTICA DE LA EMPRESA MADERERA PISMADE S.A, PARA LA PROPUESTA DE UN PLAN DE MITIGACIÓN”

Trabajo de Titulación para optar el título de:

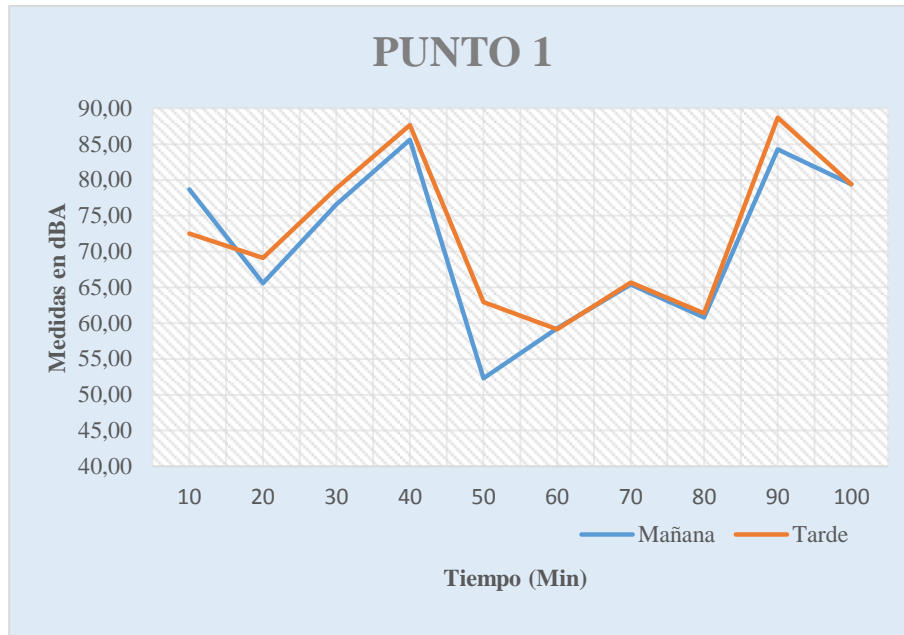
Gráfico 1-3 Datos del nivel de ruido en el punto 1 en la mañana y tarde.

Podemos decir que no existe mucha variación de los datos tomados en la mañana como en la tarde.

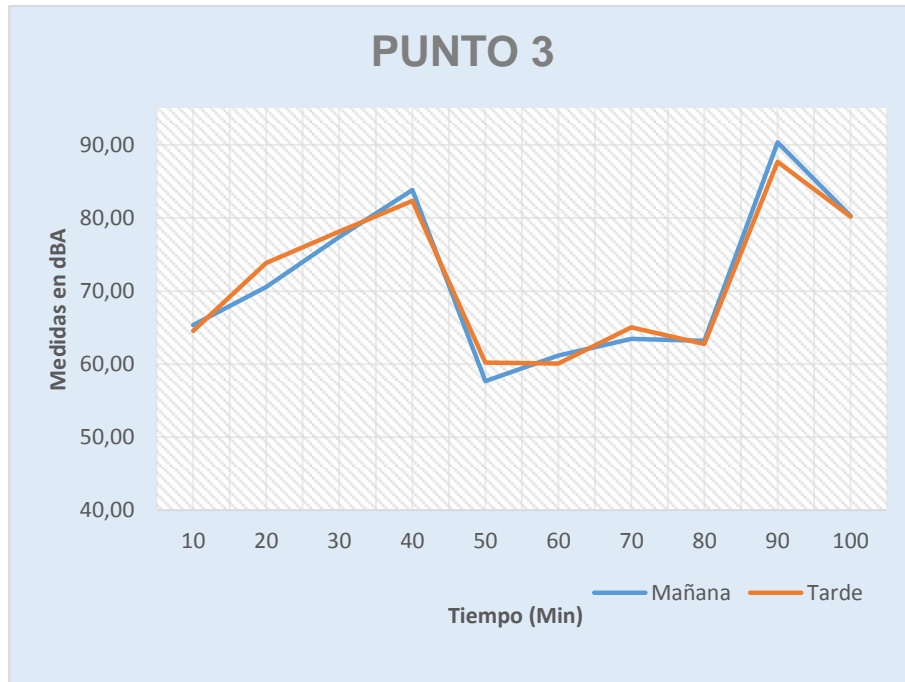
Gráfico 5-3 Datos del nivel de ruido en el punto 3 en la mañana y tarde.

Podemos decir que no existe mucha variación de los datos tomados en la mañana como en la tarde, como es ruido fluctuante tiende a bajar y subir drásticamente.

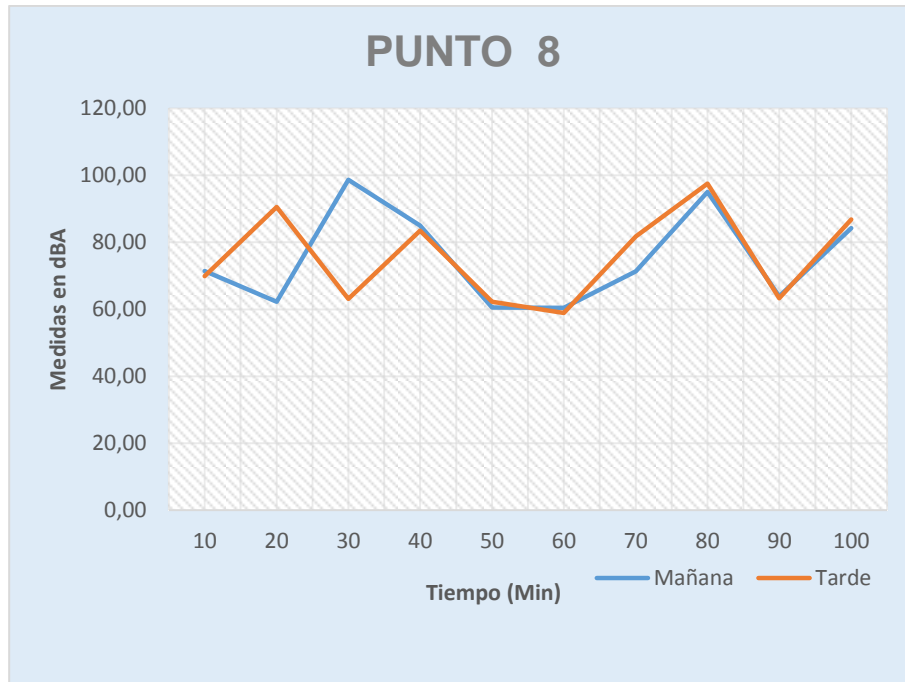
Gráfico 15-3 Datos del nivel de ruido en el punto 8 en la mañana y tarde.

Podemos decir que si existe variación de los datos tomados en la mañana como en la tarde, como es ruido fluctuante tiende a bajar y subir drásticamente.

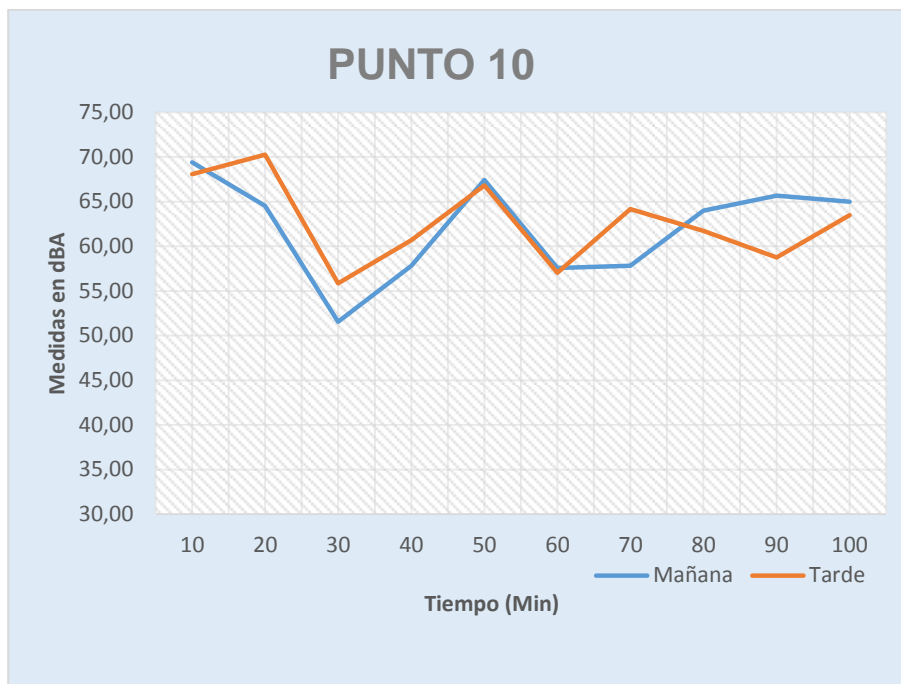
Gráfico 19-3 Datos del nivel de ruido en el punto 10 en la mañana y tarde.

Podemos decir que no existe mucha variación de los datos tomados en la mañana como en la tarde, como es ruido fluctuante tiende a bajar y subir drásticamente.

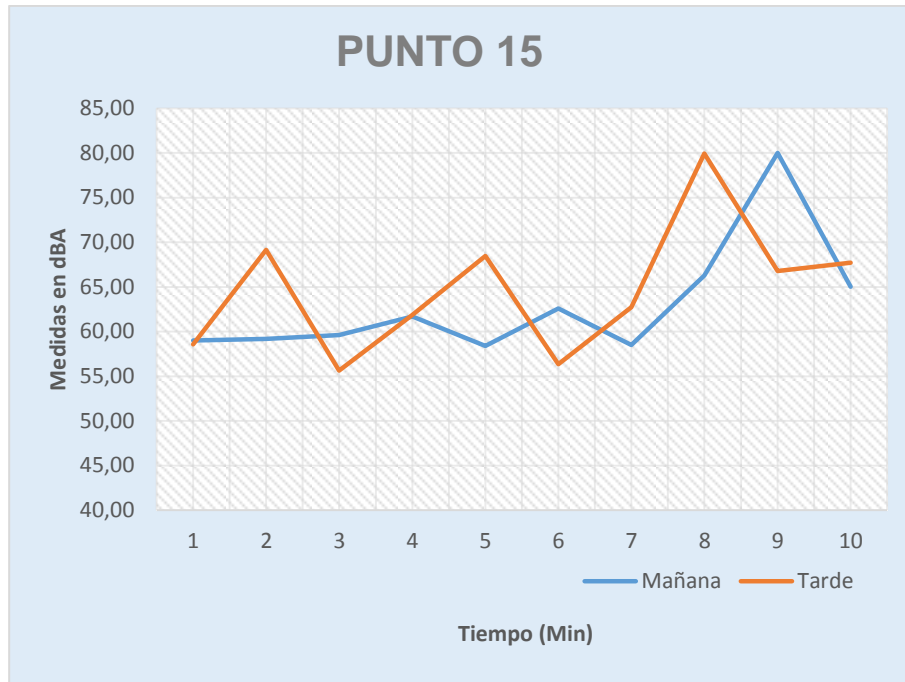
Gráfico 29-3 Datos del nivel de ruido en el punto 15 en la mañana y tarde.

Podemos decir que no existe mucha variación de los datos tomados en la mañana como en la tarde, como es ruido fluctuante tiende a bajar y subir drásticamente.
