ESCUELA SUPERIOR POLITÉCNICA DE CHIMBORAZO
FACULTAD DE ADMINISTRACIÓN DE EMPRESAS
ESCUELA DE INGENIERÍA EN GESTIÓN DE TRANSPORTE
CARRERA: INGENIERIA EN GESTION DE TRANSPORTE

TRABAJO DE TITULACIÓN

ESTUDIO TÉCNICO PARA LA IMPLEMENTACIÓN DE LA SEÑALIZACIÓN HORIZONTAL Y VERTICAL DEL CANTÓN PALLATANGA, PROVINCIA DE CHIMBORAZO.

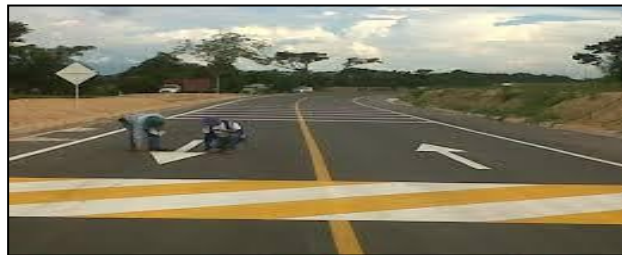
Ilustración 1. Líneas Amarillas

- Separación de tráfico viajando en direcciones opuestas.
- Restricciones
- Borde Izquierdo de la vía

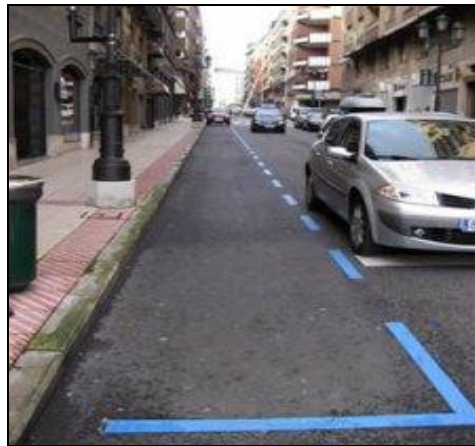
Ilustración 3: Línea Azul

Define zona tarifada con un límite de tiempo.

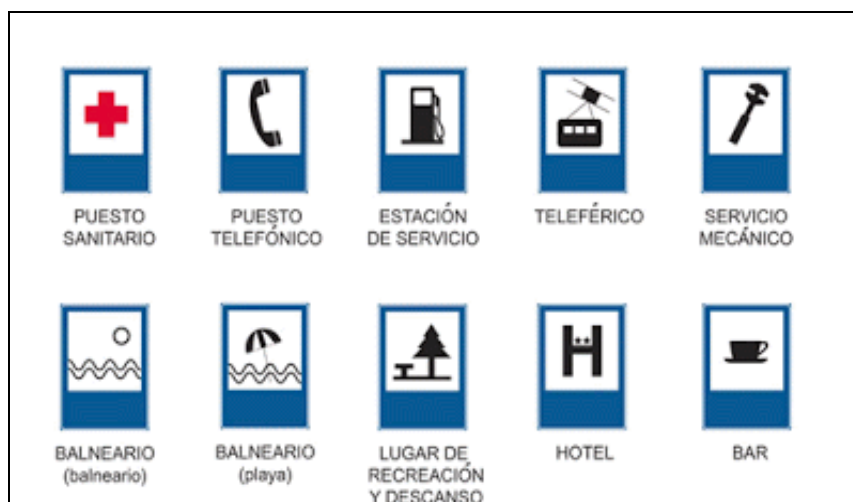
Ilustración 8: Señales Informativas

Como su nombre lo indica tienen como objeto informar a los usuarios la identificación de destinos, lugares, direcciones, sitios para que pueda ser guiado. La forma en que son detalladas o creadas es depende al tipo de información que se esté dando.

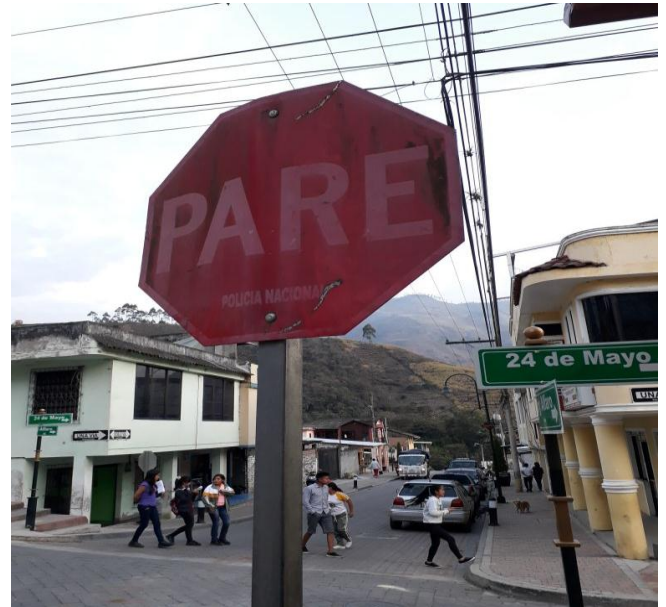
Ilustración 22: Señal de pare
Fuente: Investigación de campo
Elaborado por: Jhonny Cruz

De acuerdo a la investigación de campo realizada en la zona urbana del Cantón Pallatanga se observa que existen 31 señales de PARE de los cuales ocho se encuentran deterioradas, por lo que necesitan ser cambiadas, debido a la importancia que requieren tanto para peatones como conductores.

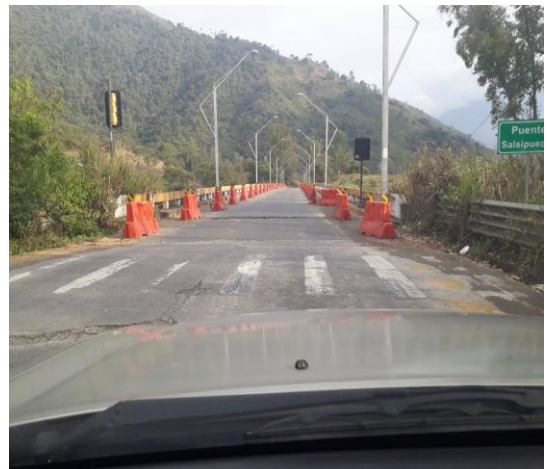
Ilustración 28: Líneas de cruce cebra
Fuente: Investigación de campo
Elaborado por: Jhonny Cruz

Del estudio técnico se puede observar que existen 10 señales de cruce cebra las mismas que se encuentren en un estado deteriorado debido a que no se divisa el color de pintura en la calzada.
