# **ESCUELA SUPERIOR POLITÉCNICA DE CHIMBORAZO**

## **TRABAJO DE TITULACIÓN**

**PLAN DE CONTINGENCIA ENFOCADO A LA MOVILIDAD PARA  
SUCEOS NATURALES Y EVENTOS ESPECIALES EN EL  
CANTÓN PENIPE, PROVINCIA DE CHIMBORAZO.**

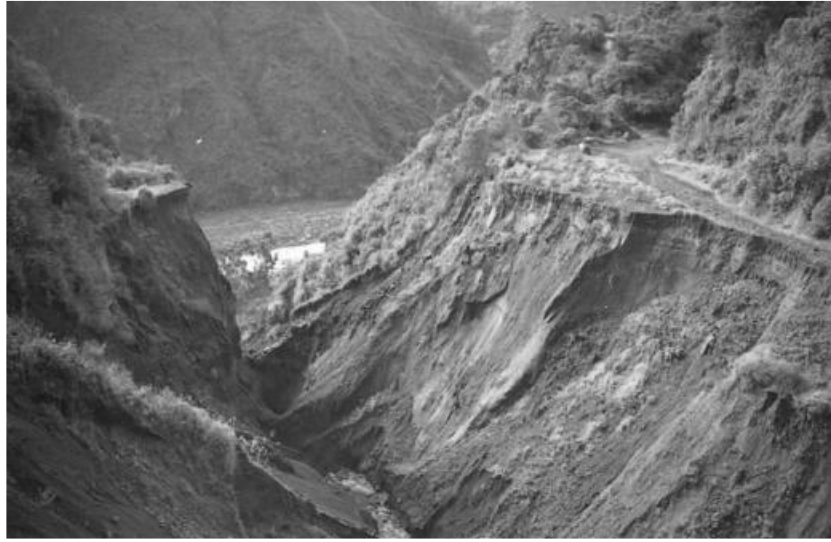
**Gráfico 2: Quebrada del flanco occidental del volcán Tungurahua**

**Fuente:** (Gobierno Autónomo Descentralizado Municipal Del Cantón Penipe, 2015). **Nota:** Quebrada afectada por los flujos de lodo del presente período eruptivo. Nótese la enorme erosión producida por estos flujos. Antes de 1999, la quebrada tenía una profundidad de pocos metros (Foto: J-P. Eissen, IRD/IG-EPN).

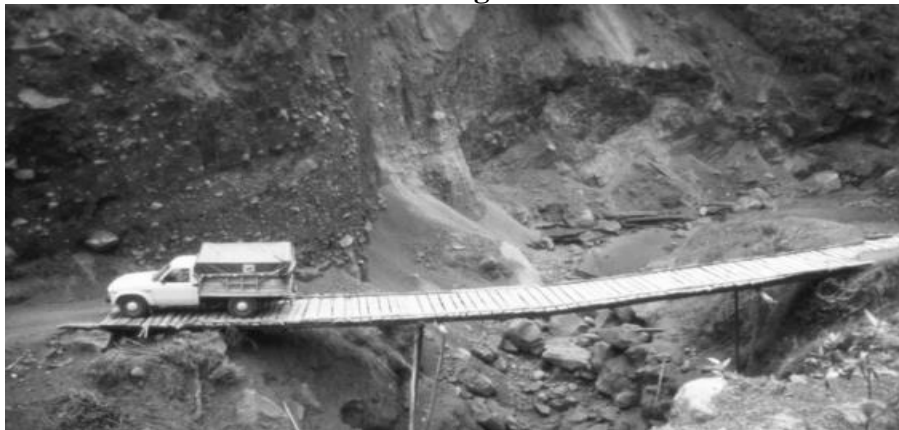
**Gráfico 3: Puente de madera construido por los habitantes del flanco oeste del volcán Tungurahua**

**Fuente:** (Gobierno Autónomo Descentralizado Municipal Del Cantón Penipe, 2015). **Nota:** Este puente fue construido luego de que los lahares destruyeran el puente existente. Nótese las huellas de las avalanchas que se deslizaron por las quebradas (Foto: Pablo Samaniego, IG-EPN)

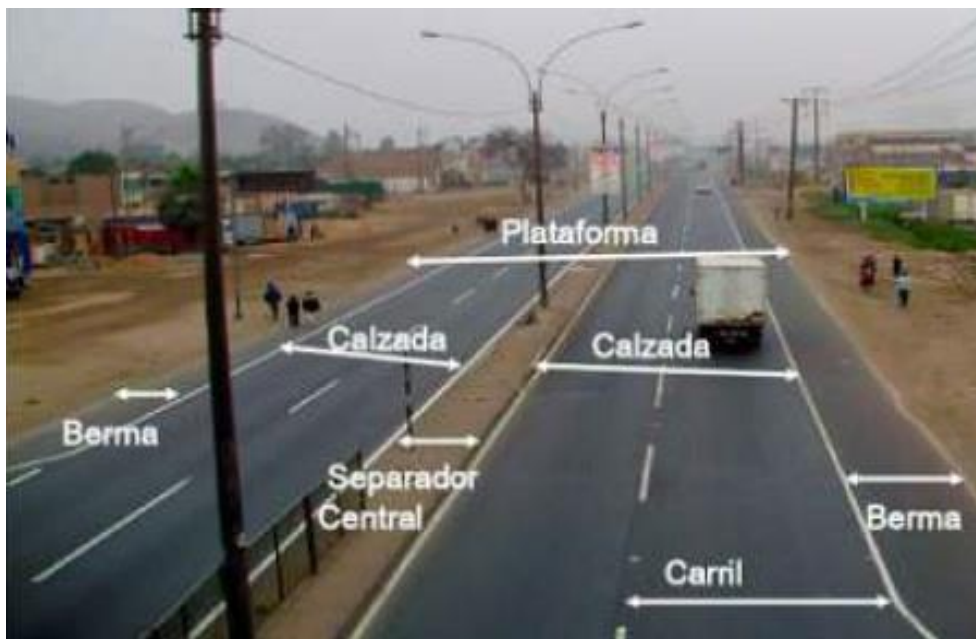
- Calzada
- Carriles
- Veredas
- Puentes
- Berma
- Sistema de drenaje
- Separadores de Carril
- Señalización Horizontal y Vertical

**Gráfico 4: Elementos de la vía**

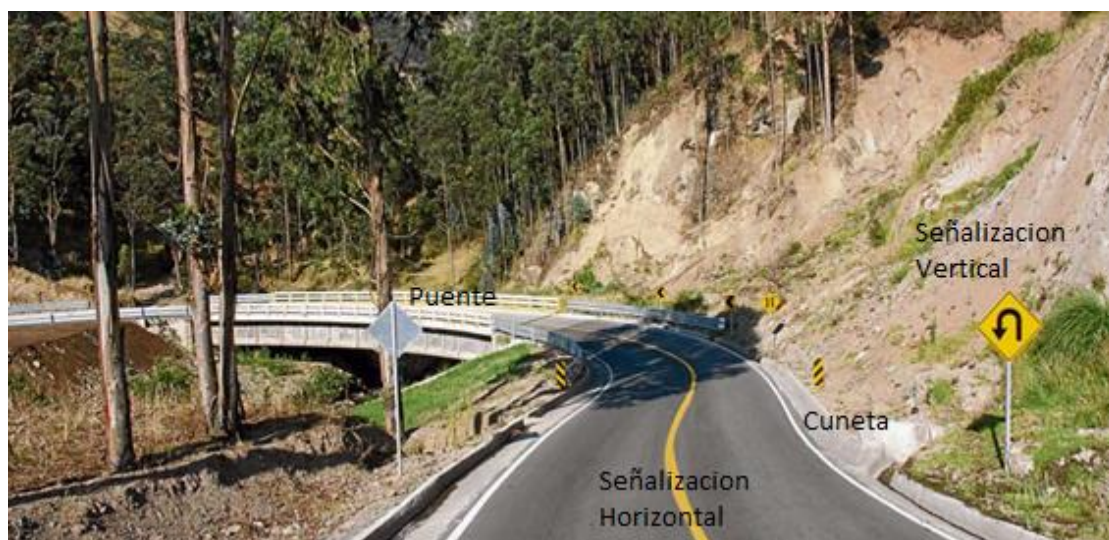
### Gráfico 5: Elementos de la Vía

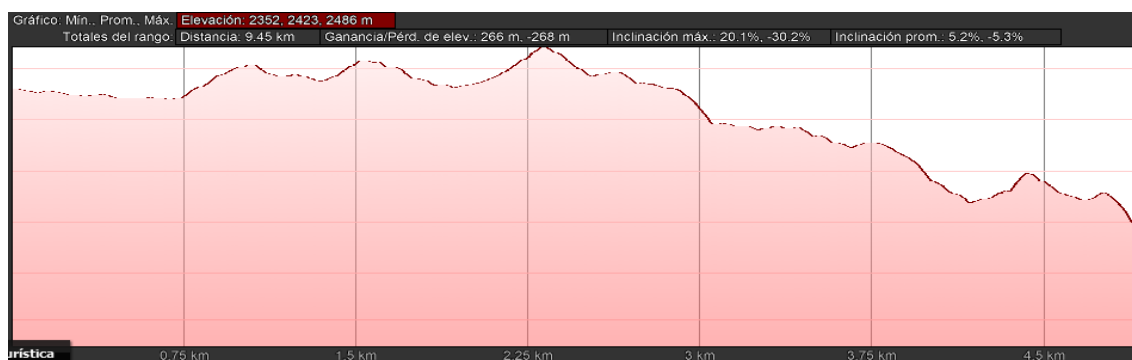
**Gráfico 7: Perfil de elevación Ruta #1**

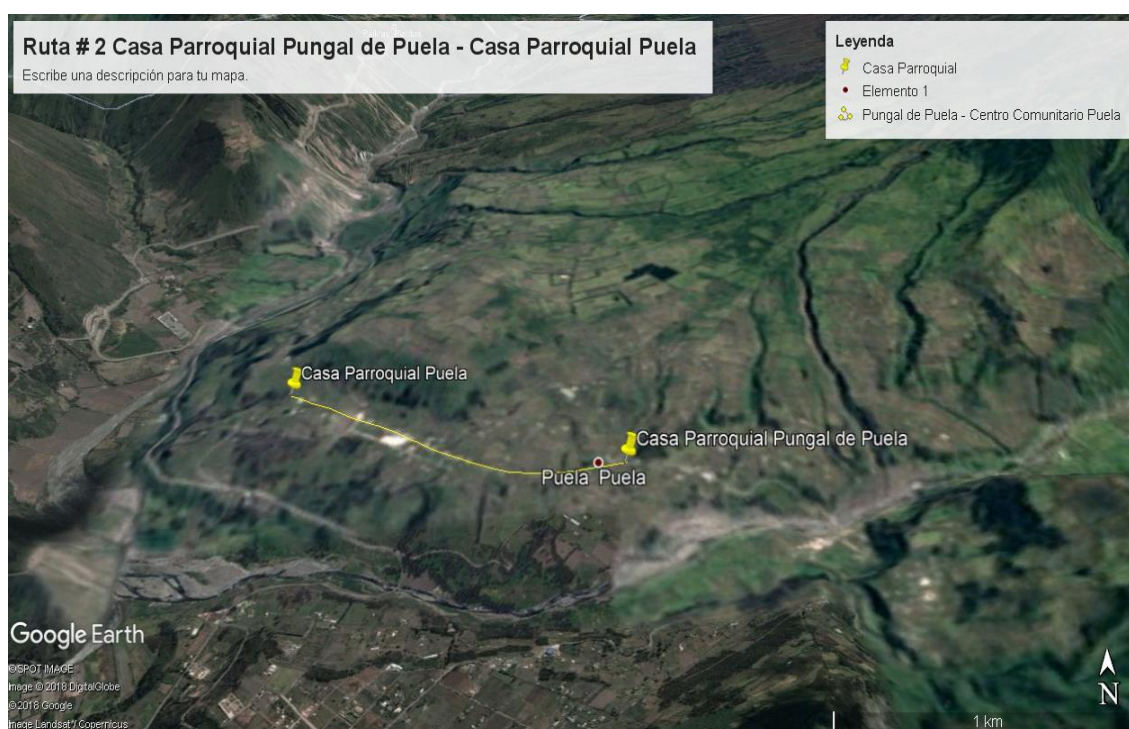
**Gráfico 8: Mapa Ruta #2**

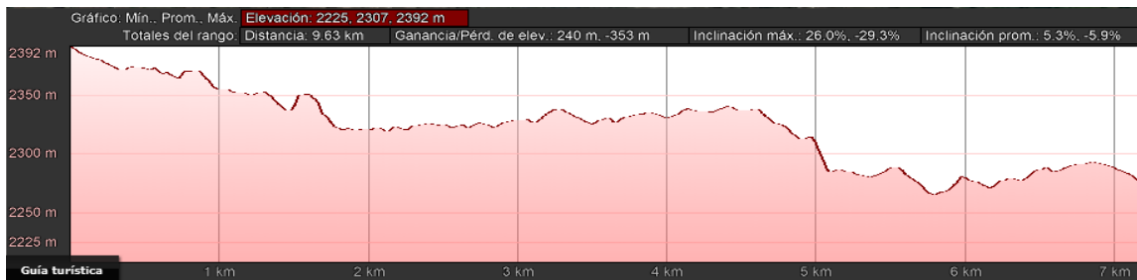
**Gráfico 15: Perfil de elevación Ruta #5**

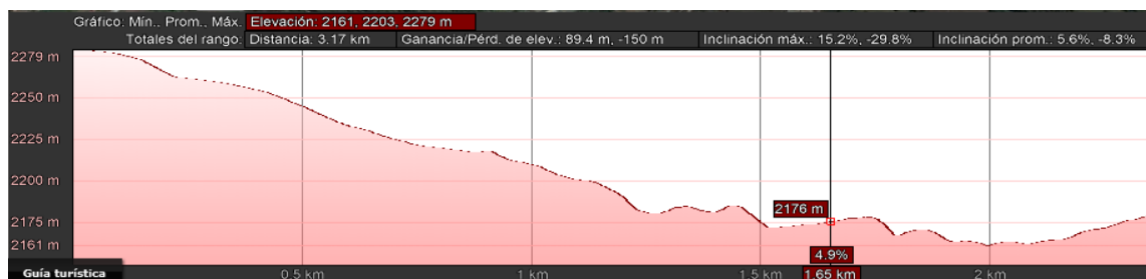
**Gráfico 17: Perfil de elevación Ruta #6**

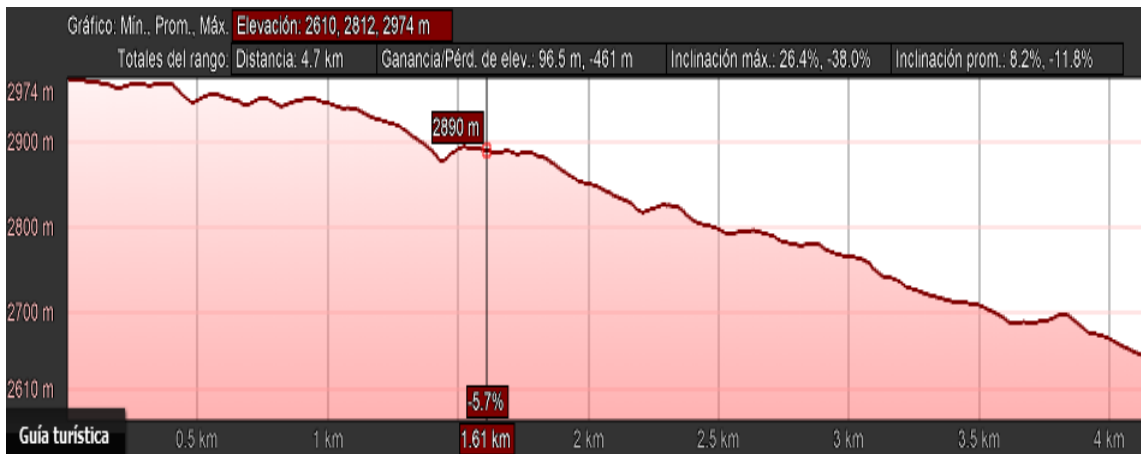
**Gráfico 21: Perfil de elevación de la Ruta #8**

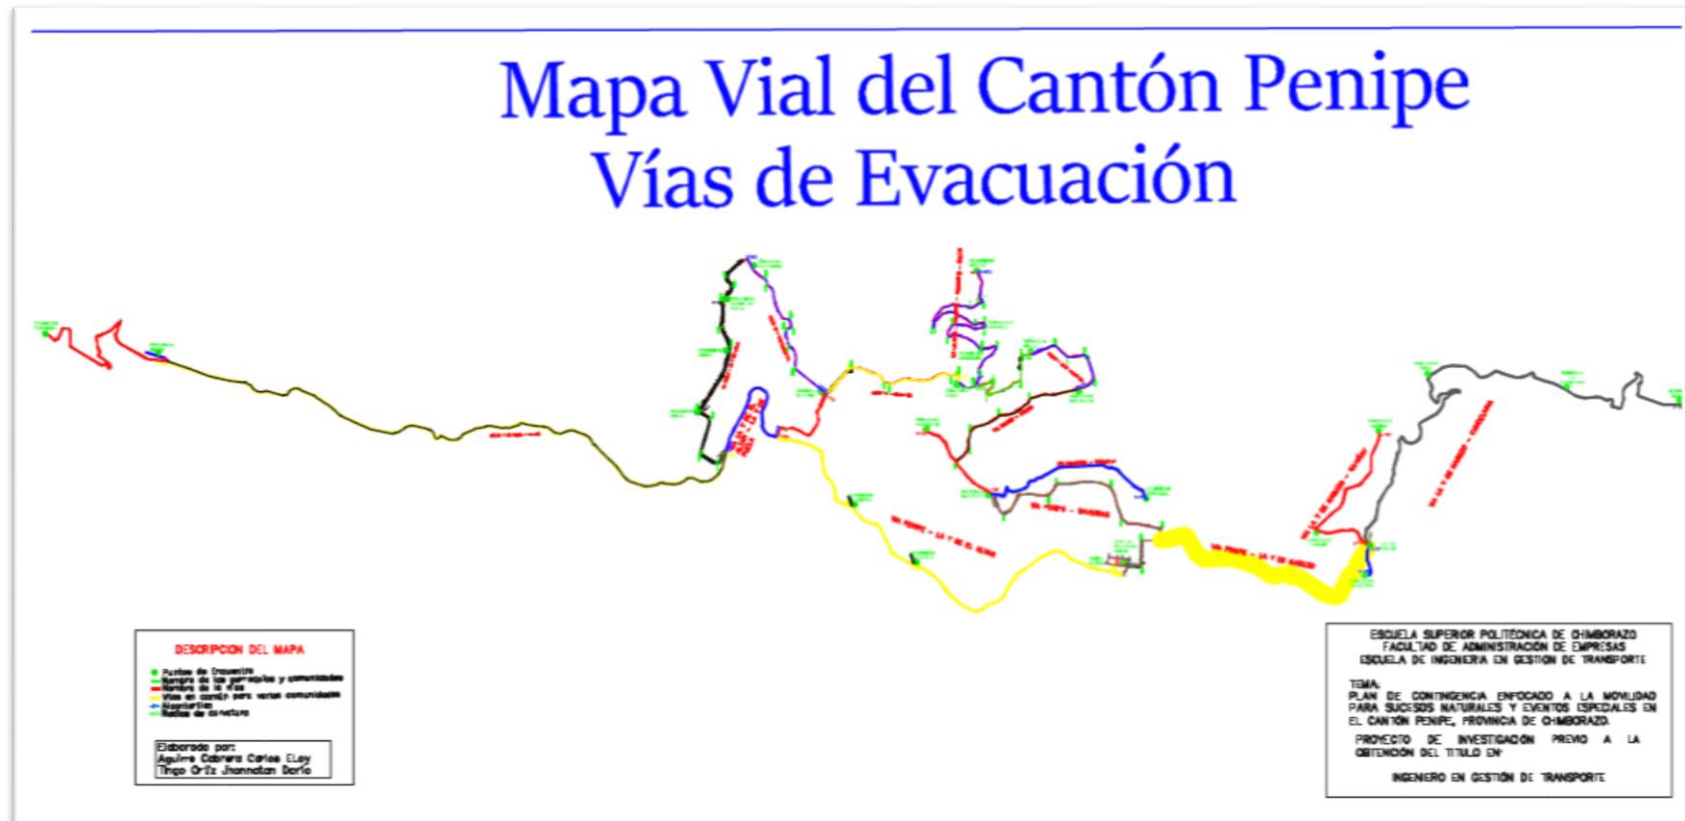
Gráfico 52: Mapa de las Vías de Evacuación
