**ESCUELA SUPERIOR POLITÉCNICA DE
CHIMBORAZO**

**“DESARROLLO DE UN MÉTODO PARA LA
LOCALIZACIÓN DE FALLAS APLICADO A LOS
EQUIPOS DE PRODUCCIÓN DE LA EMPRESA
BIOALIMENTAR CIA. LTDA.”**

TESIS DE GRADO

**RIOBAMBA – ECUADOR
2011**

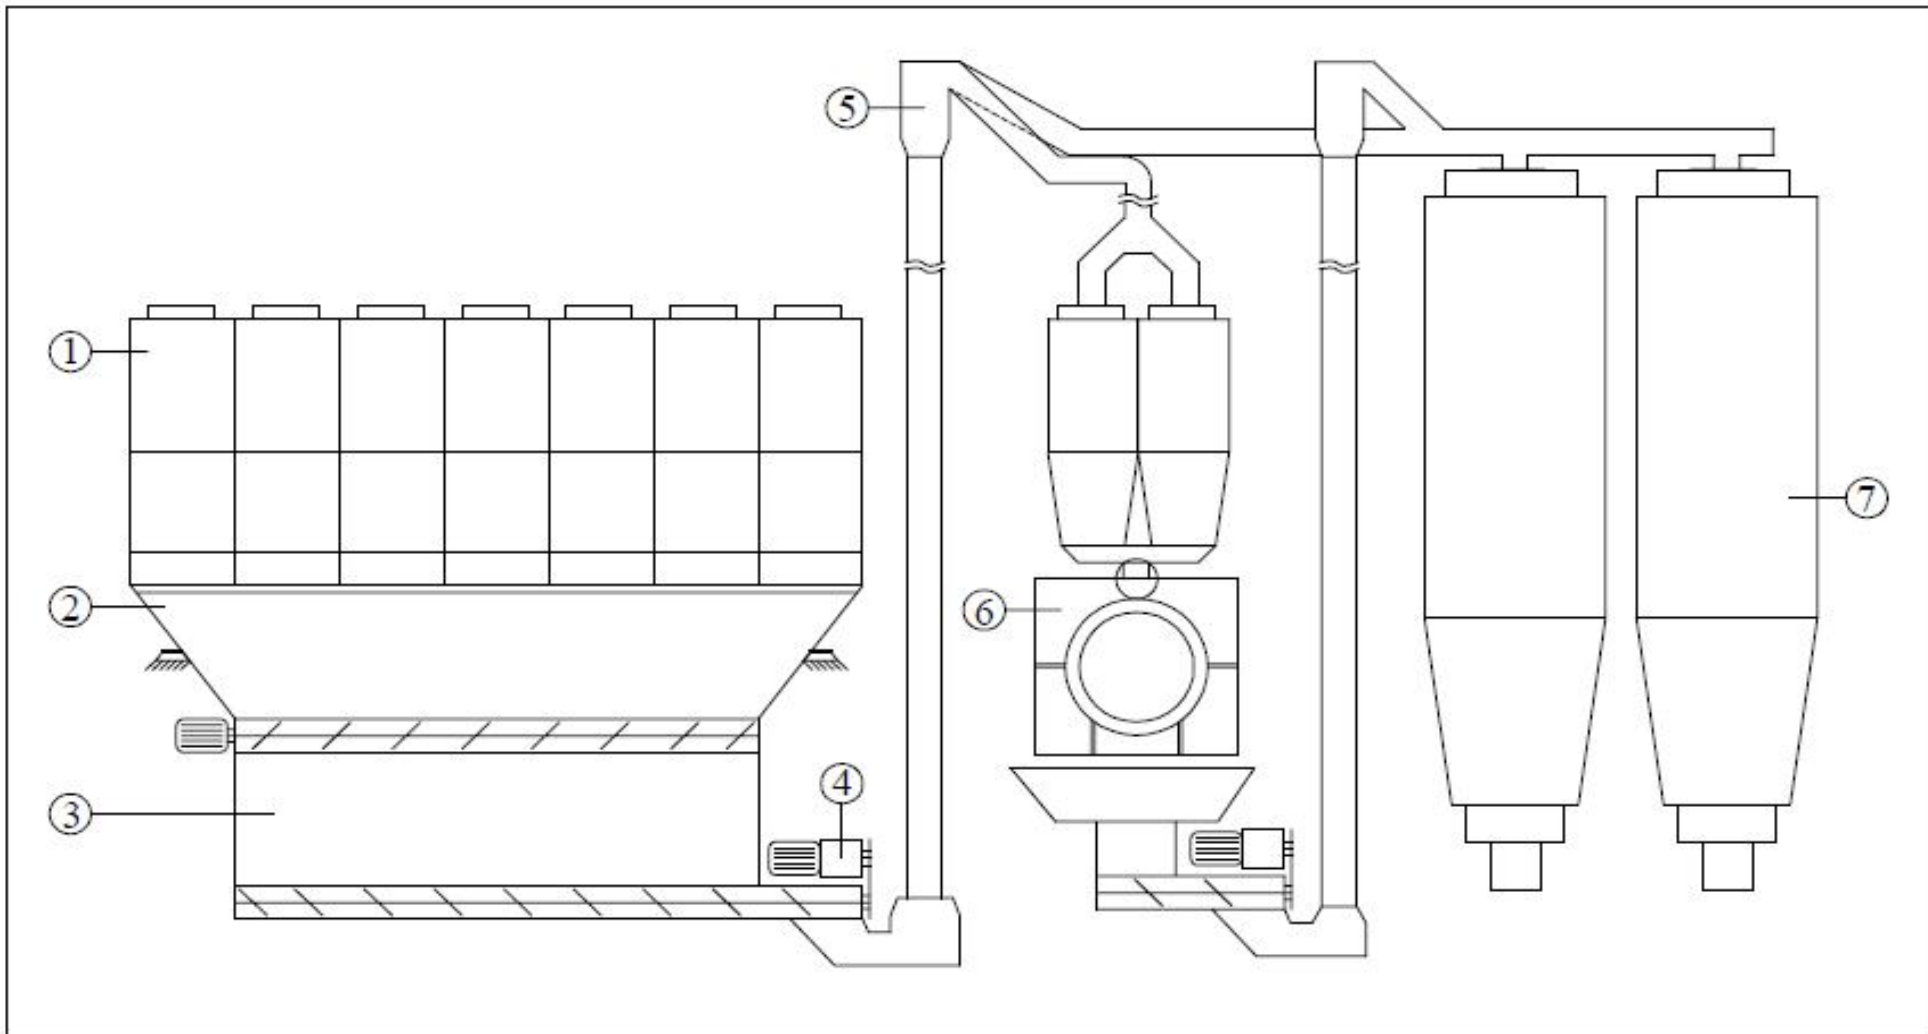
El piñón del motoreductor sufre fractura a las 1600 horas promedio, de acuerdo a las especificaciones técnicas su vida útil es de 10000 horas.

A continuación se muestra el esquema cinemático del extractor de la mezcladora, donde la materia prima ya molida se almacena en los silos (1), después de eso la materia prima según la fórmula a preparar pasa a la balanza (2), una vez pesados los distintos ingredientes se los procede a mezclar (3), de la mezcladora se extrae la fórmula a través de un tornillo sin fin accionado por un motoreductor (4), del sin fin pasa a un sistema de transporte por cangilones (5), que lleva la fórmula a la peletizadora (6), en caso que se necesite o directo a los silos de ensacado (7).
