ESCUELA SUPERIOR POLITÉCNICA DE CHIMBORAZO

**AUDITORÍA DE SEGURIDAD PARA LAS VÍAS URBANAS DEL
CANTÓN PUYANGO, PROVINCIA DE LOJA.**

Trabajo de Titulación

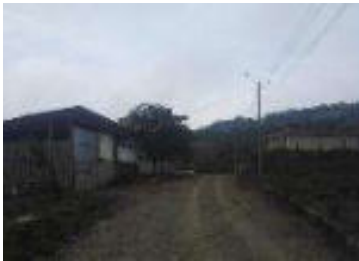
Calle F	X		0+069-0+084	Existe excesiva vegetación en esta calle y dificulta la visibilidad

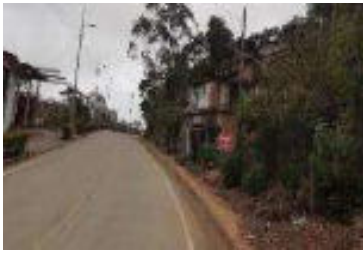
Pio Jaramillo		X	0+305-0+306	La señal de Pare se encuentra cubierta por ramas de árboles dificultando la visión de los conductores.	 
¿Existen señaléticas verticales en mal estado en cuanto a su parte informativa?	10 de Agosto		x	0+655-0+656	Señalética incompleta y en mal estado.

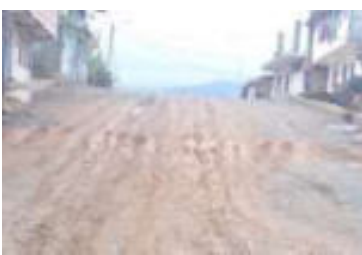
Unión Puyango	X	0+222-0+223	Existe un reductor de velocidad artesanal.	 
4. ILUMINACIÓN					
¿La iluminación natural es la adecuada para una correcta visibilidad para el peatón y el conductor?	Calle I	X	0+000-0+243	Existe neblina en toda la calle y se dificulta la visibilidad especialmente en horas de la tarde.	 
	Calle J	X	0+012-0+190	Existe neblina en toda la calle y se dificulta la visibilidad especialmente en horas de la tarde.	 
	Calle K	X	0+000-0+120	Existe neblina en toda la calle y se dificulta la visibilidad especialmente en horas de la tarde.	 
¿El sector existe alumbrado público?	Luis Enrique Córdova	X	0+000-0+098	No se detectó la presencia de alumbrado Público en esta calle.	 
	Unión Puyango	X	0+230-0+231	Poste de red electro representa peligro sobre la vía.	 
	Calle 11	X	0+000-0+220	En ciertos tramos no existe alumbrado público.	 
	Calle 12	X	0+000-0+136	No existe alumbrado público en esta calle.

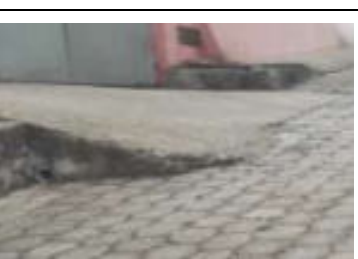
18 de Noviembre	X	0+008-0+010	Existen rampas de acceso a garajes no estipulados en esta normativa técnica

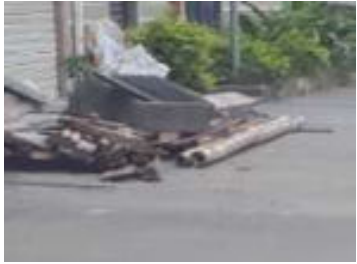
Sucre	X	0+159-0+160 0+456-0+457	Materiales pétreos sobre la vía.

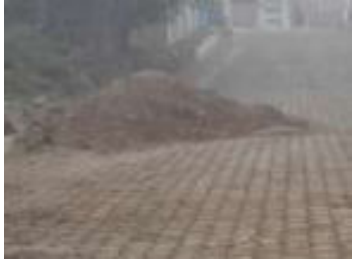
Gabriel Caiza	X	0+258-0+264	Materiales pétreos sobre la vía impiden el tránsito normal en la zona.

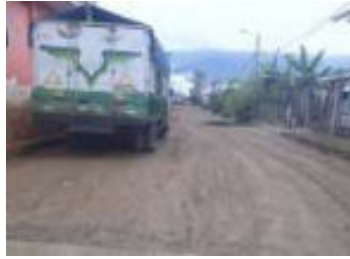
18 de Noviembre	X	0+095-0+156	Es adecuado para la circulación mas no para el estacionamiento de estos.

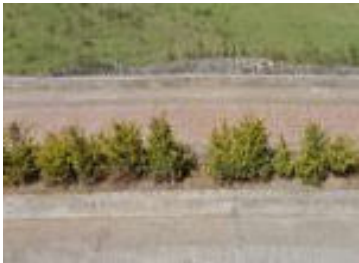
<p>¿Los muros de contención se encuentran correctamente contruidos?</p>	<p>Isidro Ayora</p>	<p>X</p>		<p>0+195-0+206</p>	<p>Los muros no garantizan ningún tipo de seguridad para los automotores.</p>

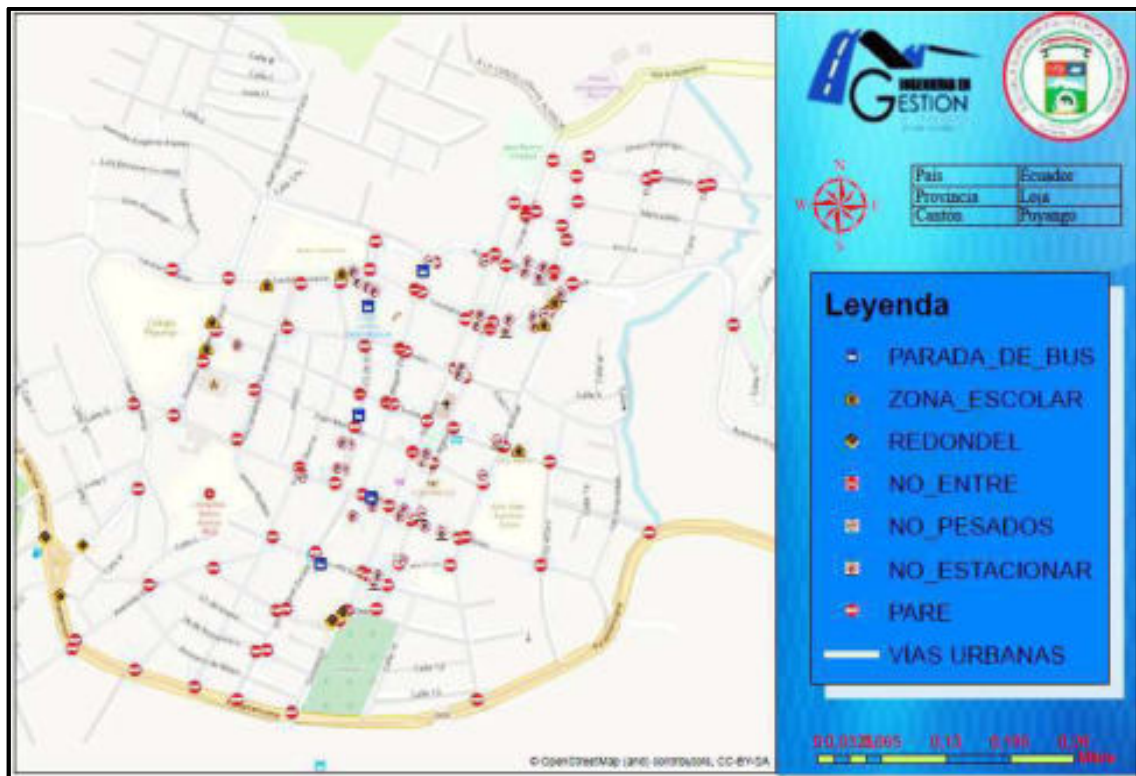
Figura 7-3: Señalética Vertical

En la actualidad el área urbana del cantón Puyango solo cuenta con 33% de señalética vertical es decir el 67% de las calles del cantón no cuentan con este tipo de señalética de tránsito, por otra parte, existe un déficit considerable de presencia de señalética horizontal ya que solo el 7% de la red vial cuenta con este tipo de señalética el restante 93% de vías no cuentan con demarcación de señalética horizontal.

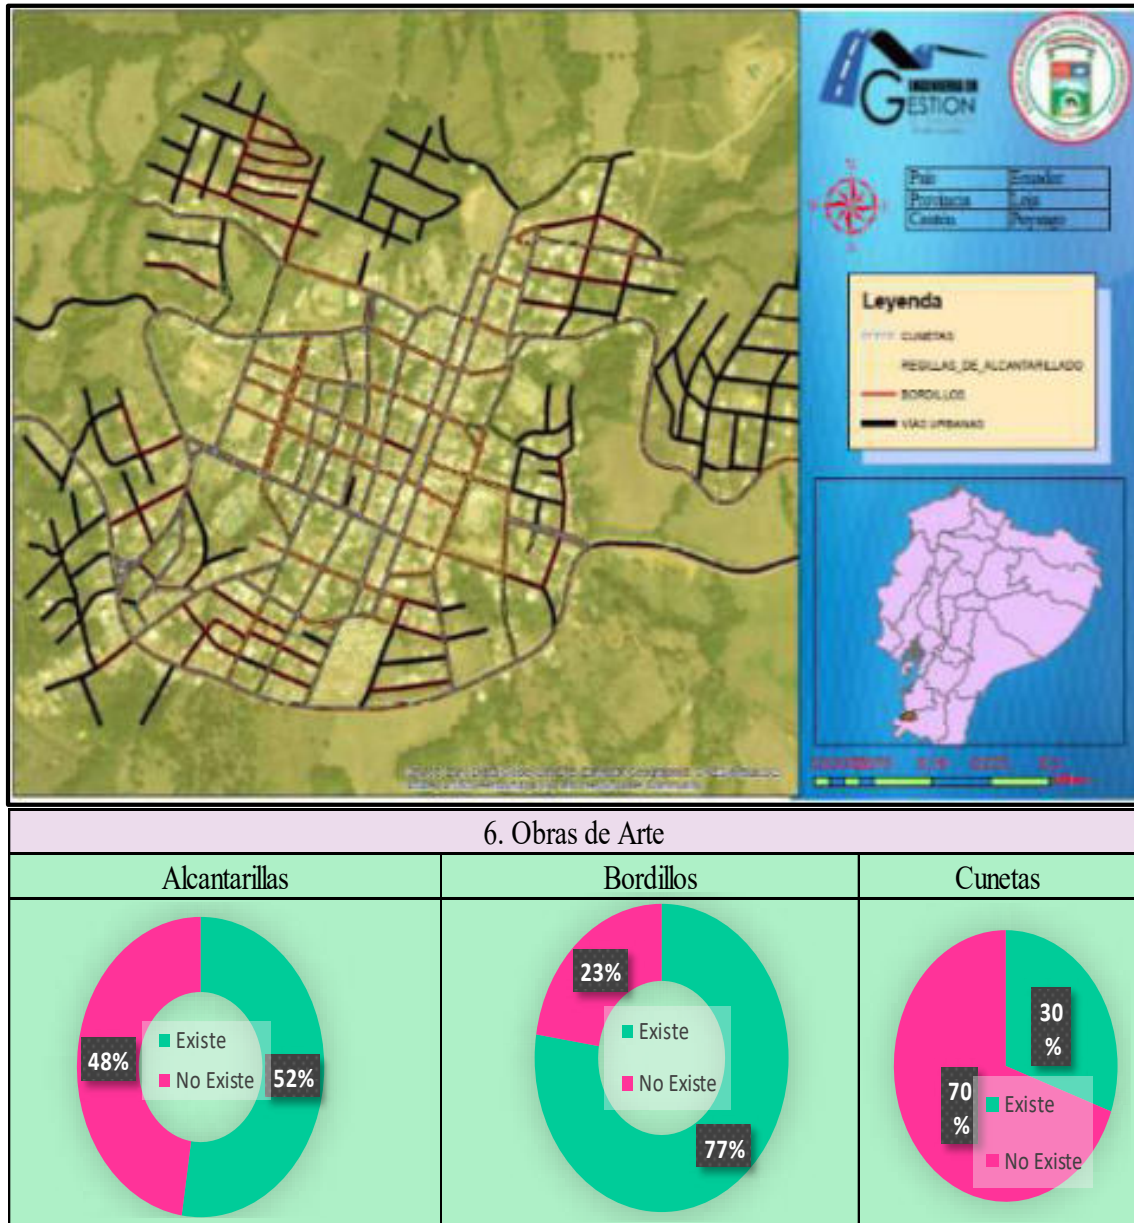
Figura 10-3: Obras de arte

Las calles de la ciudad de Alamor cuentan con un 52% de alcantarillado (rejillas de drenaje) estas alcantarillas se encuentran principalmente en calles con capas de rodadura de hormigón o adoquín, respecto a bordillos la red vial cuenta en un 77% de sus calles con este elemento, igualmente existe un 23% de calles que una no cuenta con bordillos, por otra parte, solo el 30% del mallado vial posee cunetas de evacuación de aguas lluvia.

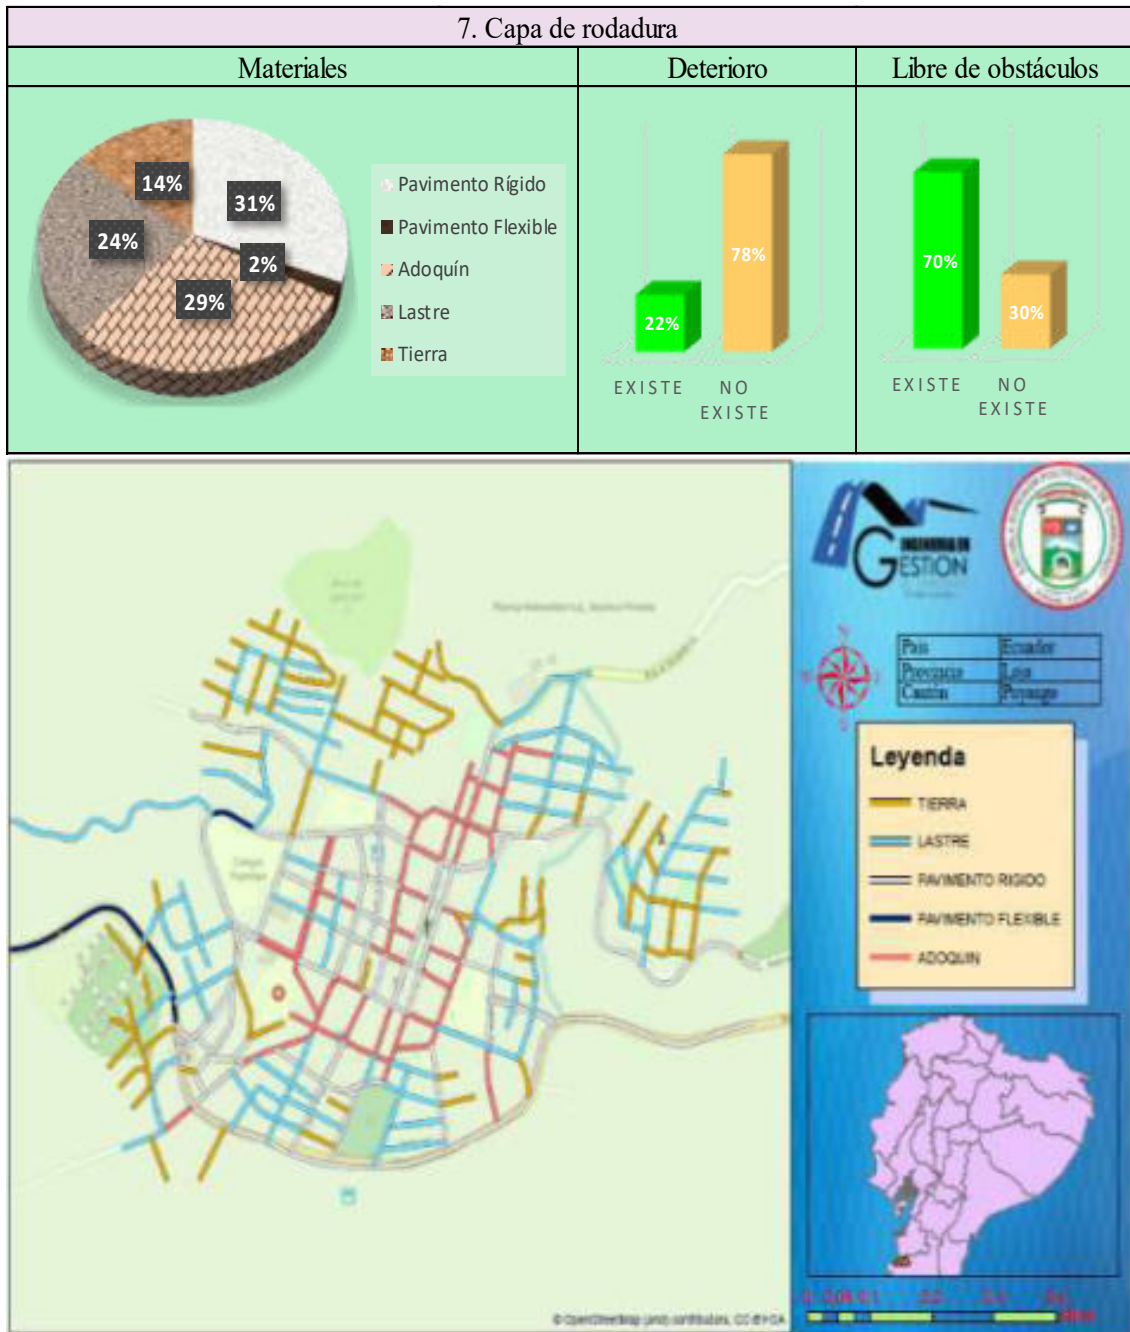
Figura 11-3: Capa de rodadura.

En la actualidad existe un deterioro de la capa de rodadura del 22% de la red vial urbana del cantón, de igual forma en un 70% de las calles existen obstáculos sobre la capa de rodadura como materiales de construcción, escombros de construcción entre otros obstáculos que dificultan el libre tránsito en la ciudad.

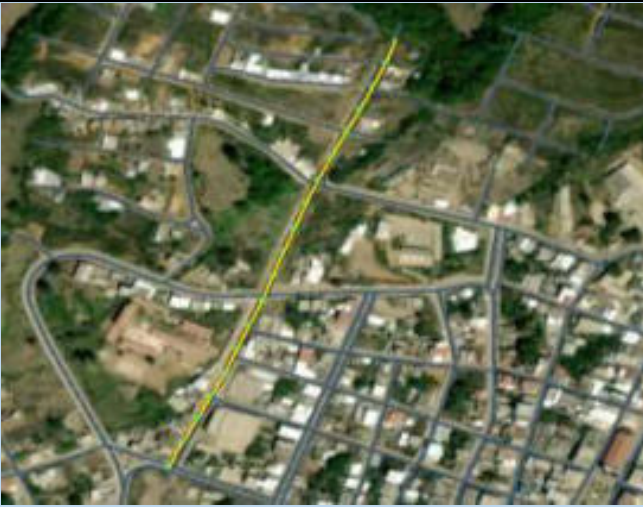
ANEXO H: EVALUACIÓN INDIVIDUAL, CALLE “EL GABRIEL CAIZA”.

Buena Visibilidad	100%			
Correcta Velocidad	70%			
Anchos Normados	100%			
Pendiente Promedio	5%			
Señalética Horizontal	0%			
Señalética Vertical	50%			
N° Reductores de velocidad	0			
Iluminación	100%			
Intersecciones normadas	10%			
Rejillas de alcantarillado	65%			
Existencia de Bordillos	50%			
Cunetas	50%			
Deterioro Capa de Rodadura	5%			
Libre de obstáculos	90%			
Existencia de aceras	45%			
Escaleras estándares	N/E	SI	1	
Estacionamientos	25%	Desbroce y limpieza		
Parterres acorde a Normativa	N/E	SI	60%	
Redondeles Normados	N/E	Paradas de transporte público		
km de ciclo vías	0%	NO	0

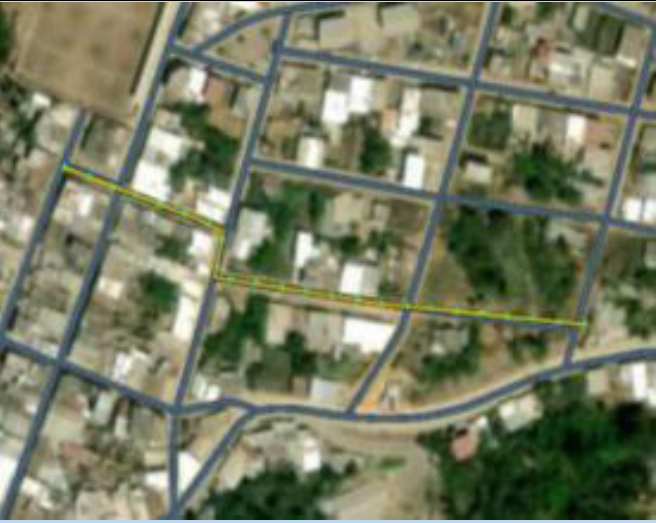
ANEXO J: EVALUACIÓN INDIVIDUAL, CALLE “EL ARENAL”.

Correcta Velocidad	100 %		
Anchos Normados	100 %		
Pendiente Promedio	5 %		
Señalética Horizontal	0 %		
Señalética Vertical	30 %		
N° Reductores de velocidad	0		
Iluminación	60 %		
Intersecciones normadas	0 %		
Rejillas de alcantarillado	40 %		
Existencia de Bordillos	68 %		
Cunetas	79 %		
Deterioro Capa de Rodadura	15 %		
Libre de obstáculos	80 %		
Existencia de aceras	0 %		
Escaleras estándares	N/E NO	0

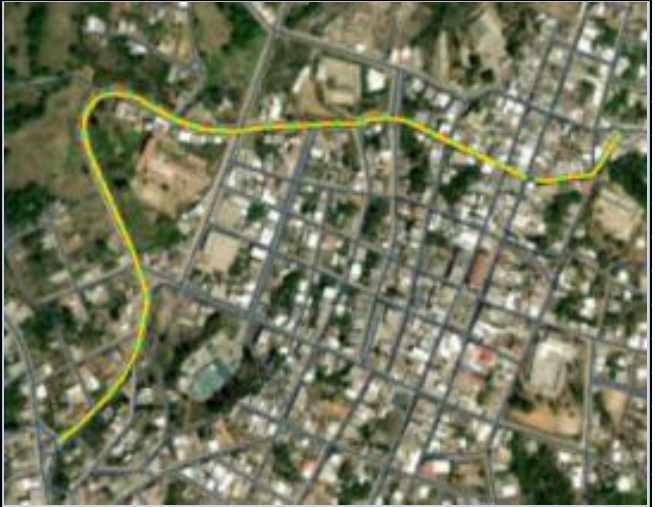
ANEXO L: EVALUACIÓN INDIVIDUAL, CALLE “LAUTARO LOAIZA”.

Buena Visibilidad	100 %						
Correcta Velocidad	90 %						
Anchos Normados	100 %						
Pendiente Promedio	3 %						
Señalética Horizontal	8 %						
Señalética Vertical	95 %						
N° Reductores de velocidad	0						
Iluminación	100 %						
Intersecciones normadas	0 %						
Rejillas de alcantarillado	100 %						
Existencia de Bordillos	100 %						
Cunetas	79 %						
Deterioro Capa de Rodadura	14 %						
Libre de obstáculos	70 %						
Existencia de aceras	25 %				Zonas Escolares	Materiales de la calzada	
Escaleras estándares	20 %				SI	2

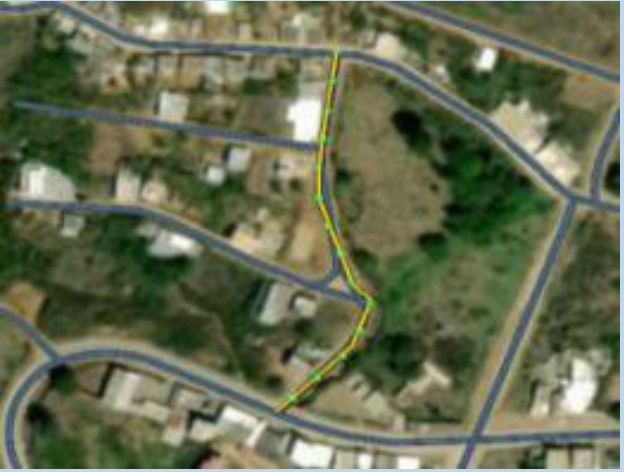
ANEXO M: EVALUACIÓN INDIVIDUAL, CALLE “ISIDRO AYORA”.

Buena Visibilidad	100 %						
Correcta Velocidad	100 %						
Anchos Normados	100 %						
Pendiente Promedio	4 %						
Señalética Horizontal	0 %						
Señalética Vertical	0 %						
N° Reductores de velocidad	0						
Iluminación	100 %						
Intersecciones normadas	0 %						
Rejillas de alcantarillado	0 %						
Existencia de Bordillos	0 %						
Cunetas	0 %						
Deterioro Capa de Rodadura	46 %						
Libre de obstáculos	80 %						
Existencia de aceras	0 %				Zonas Escolares	Materiales de la calzada	
Escaleras estándares	N/E				NO	0

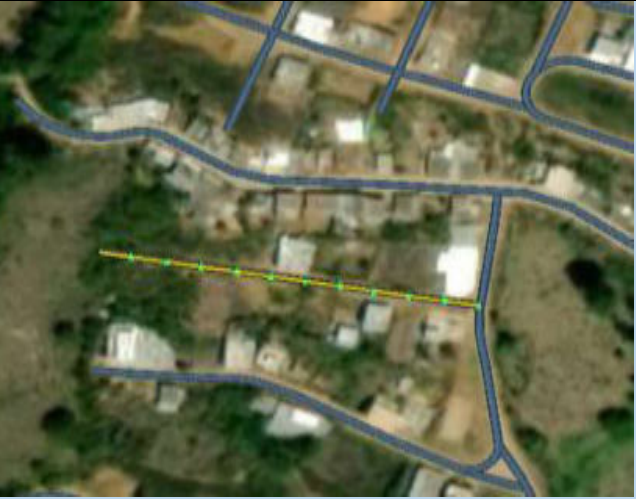
ANEXO O: EVALUACIÓN INDIVIDUAL, CALLE “LUIS ENRIQUE CORDOVA”.

Buena Visibilidad	60%			
Correcta Velocidad	100%			
Anchos Normados	70%			
Pendiente Promedio	5%			
Señalética Horizontal	0%			
Señalética Vertical	0%			
N° Reductores de velocidad	0			
Iluminación	0%			
Intersecciones normadas	0%			
Rejillas de alcantarillado	0%			
Existencia de Bordillos	0%			
Cunetas	0%			
Deterioro Capa de Rodadura	75%			
Libre de obstáculos	20%			
Existencia de aceras	0%			
Escaleras estándares	0%	NO	0

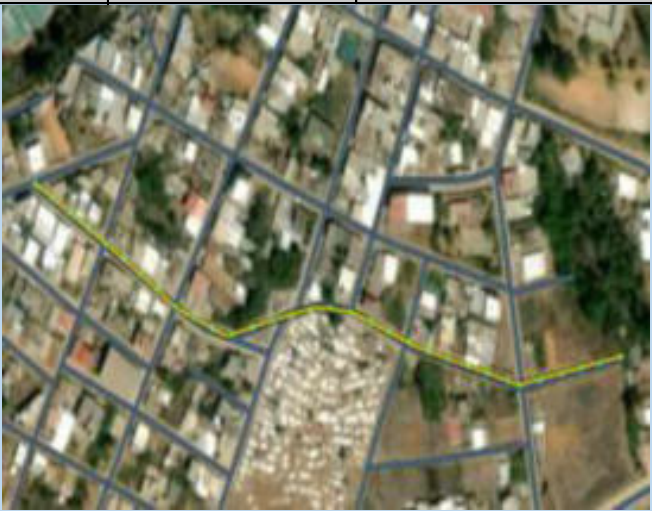
ANEXO P: EVALUACIÓN INDIVIDUAL, CALLE “LUIS OTERO”.

Buena Visibilidad	100%						
Correcta Velocidad	100%						
Anchos Normados	100%						
Pendiente Promedio	1%						
Señalética Horizontal	0%						
Señalética Vertical	80%						
N° Reductores de velocidad	0						
Iluminación	100%						
Intersecciones normadas	0%						
Rejillas de alcantarillado	100%						
Existencia de Bordillos	100%						
Cunetas	100%						
Deterioro Capa de Rodadura	8%						
Libre de obstáculos	20%						
Existencia de aceras	30%				Zonas Escolares	Materiales de la calzada	
Escaleras estándares	N/E				NO	0	 
Estacionamientos	0%	Desbroce y limpieza					
Parterres acorde a Normativa	N/E	SI	100%				
Redondeles Normados	N/E	Paradas de transporte público					
km de ciclo vías	0%	NO	0

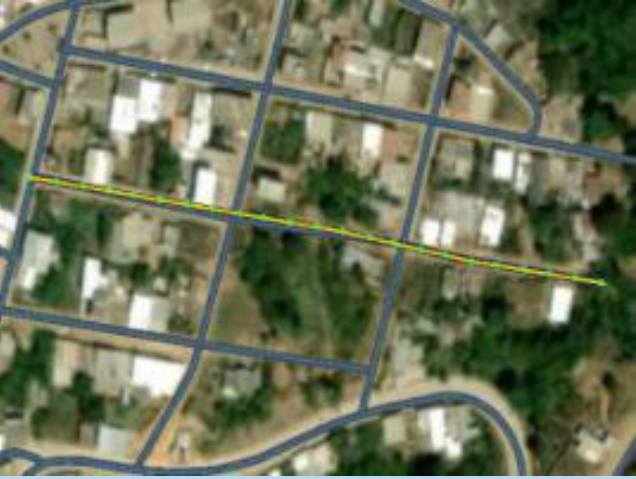
ANEXO Q: EVALUACIÓN INDIVIDUAL, CALLE “MERCADILLO”.

Buena Visibilidad	100%						
Correcta Velocidad	100%						
Anchos Normados	100%						
Pendiente Promedio	3%						
Señalética Horizontal	0%						
Señalética Vertical	0%						
N° Reductores de velocidad	0						
Iluminación	60%						
Intersecciones normadas	0%						
Rejillas de alcantarillado	20%						
Existencia de Bordillos	100%						
Cunetas	0%						
Deterioro Capa de Rodadura	18%						
Libre de obstáculos	20%						
Existencia de aceras	0%				Zonas Escolares	Materiales de la calzada	
Escaleras estándares	N/E				NO	0

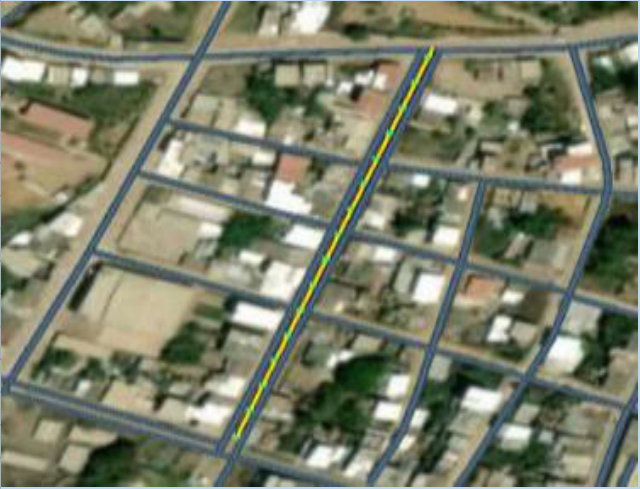
ANEXO R: EVALUACIÓN INDIVIDUAL, CALLE “PIO JARAMILLO”.

Buena Visibilidad	90%			
Correcta Velocidad	100%			
Anchos Normados	100%			
Pendiente Promedio	6%			
Señalética Horizontal	0%			
Señalética Vertical	55%			
N° Reductores de velocidad	0			
Iluminación	100%			
Intersecciones normadas	0%			
Rejillas de alcantarillado	100%			
Existencia de Bordillos	100%			
Cunetas	100%			
Deterioro Capa de Rodadura	30%			
Libre de obstáculos	60%			
Existencia de aceras	0%			
Escaleras estándares	N/E	NO	0	
Estacionamientos	N/E	Desbroce y limpieza		
Parterres acorde a Normativa	100%	SI	0%	
Redondeles Normados	N/E	Paradas de transporte público		
km de ciclo vías	0%	NO	0

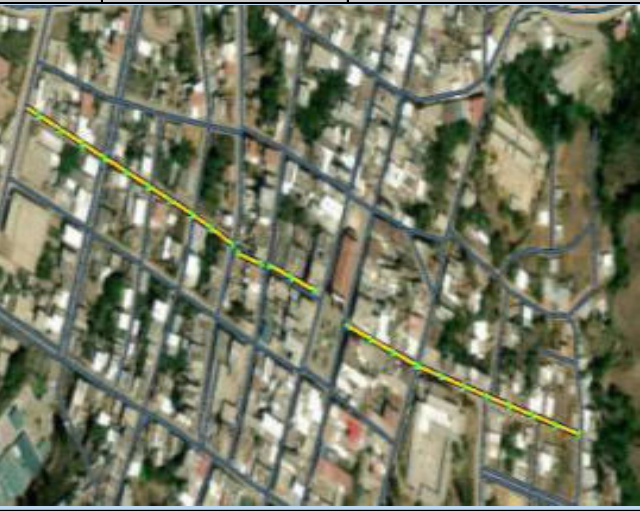
ANEXO S: EVALUACIÓN INDIVIDUAL, CALLE “SUCRE”.

Buena Visibilidad	95%			
Correcta Velocidad	90%			
Anchos Normados	85%			
Pendiente Promedio	7%			
Señalética Horizontal	10%			
Señalética Vertical	75%			
N° Reductores de velocidad	0			
Iluminación	100%			
Intersecciones normadas	15%			
Rejillas de alcantarillado	90%			
Existencia de Bordillos	90%			
Cunetas	80%			
Deterioro Capa de Rodadura	32%			
Libre de obstáculos	85%			
Existencia de aceras	35%			
Escaleras estándares	15%	SI	2	
Estacionamientos	0%	Desbroce y limpieza		
Parterres acorde a Normativa	N/E	SI	90%	
Redondeles Normados	N/E	Paradas de transporte público		
km de ciclo vías	0%	NO	0

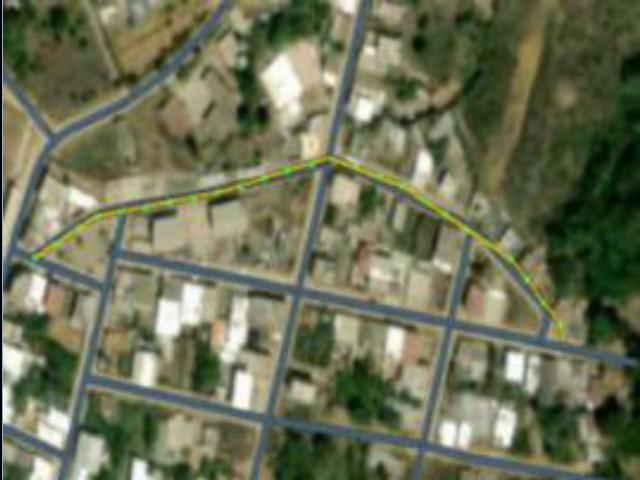
ANEXO T: EVALUACIÓN INDIVIDUAL, CALLE “UNIÓN PUYANGO”.

Buena Visibilidad	72%				
Correcta Velocidad	100%				
Anchos Normados	100%				
Pendiente Promedio	2%				
Señalética Horizontal	0%				
Señalética Vertical	10%				
N° Reductores de velocidad	0				
Iluminación	100%				
Intersecciones normadas	0%				
Rejillas de alcantarillado	55%				
Existencia de Bordillos	78%				
Cunetas	0%				
Deterioro Capa de Rodadura	16%				
Libre de obstáculos	70%				
Existencia de aceras	0%				Zonas Escolares
Escaleras estándares	N/E	NO	0		
Estacionamientos	0%	Desbroce y limpieza

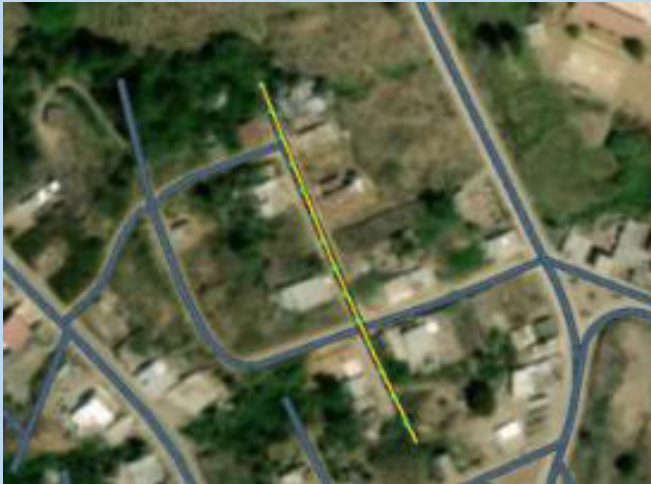
ANEXO V: EVALUACIÓN INDIVIDUAL, CALLE “E”

Buena Visibilidad	100 %			
Correcta Velocidad	100 %			
Anchos Normados	100 %			
Pendiente Promedio	4 %			
Señalética Horizontal	0 %			
Señalética Vertical	0 %			
N° Reductores de velocidad	0			
Iluminación	60 %			
Intersecciones normadas	0 %			
Rejillas de alcantarillado	0 %			
Existencia de Bordillos	73 %			
Cunetas	0 %			
Deterioro Capa de Rodadura	55 %			
Libre de obstáculos	80 %			
Existencia de aceras	0 %			
Escaleras estándares	N/E	NO	0

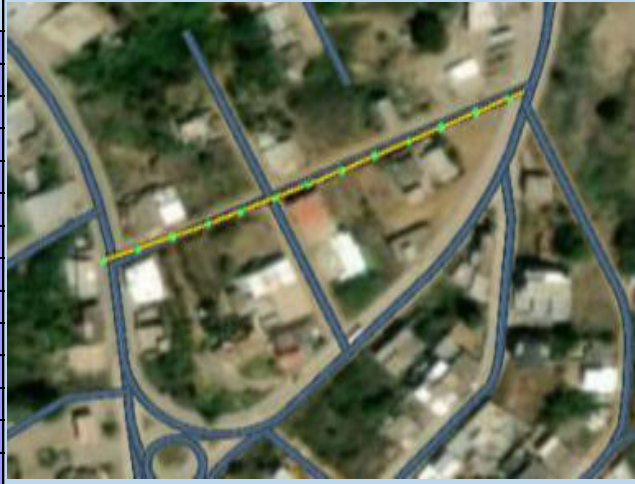
ANEXO W: EVALUACIÓN INDIVIDUAL, CALLE “T”.

Buena Visibilidad	100 %			
Correcta Velocidad	100 %			
Anchos Normados	100 %			
Pendiente Promedio	5 %			
Señalética Horizontal	0 %			
Señalética Vertical	0 %			
N° Reductores de velocidad	0			
Iluminación	40 %			
Intersecciones normadas	0 %			
Rejillas de alcantarillado	100 %			
Existencia de Bordillos	100 %			
Cunetas	0 %			
Deterioro Capa de Rodadura	20 %			
Libre de obstáculos	80 %			
Existencia de aceras	0 %			
Escaleras estándares	N/E	NO	0

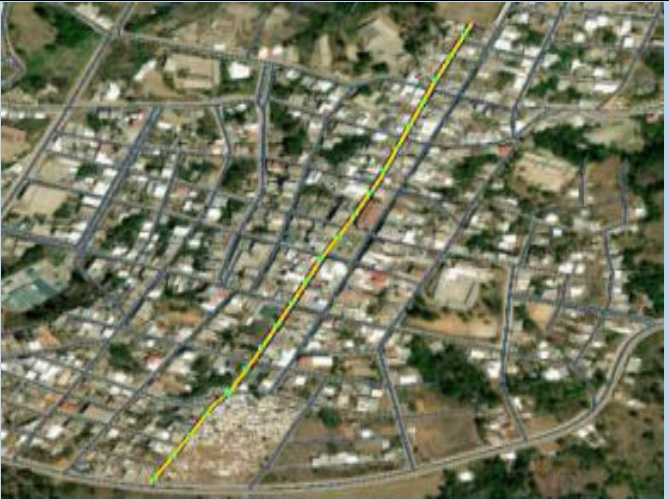
ANEXO BB: EVALUACIÓN INDIVIDUAL, CALLE “GUAYAQUIL”.

Buena Visibilidad	100%		
Correcta Velocidad	100%		
Anchos Normados	100%		
Pendiente Promedio	4%		
Señalética Horizontal	0%		
Señalética Vertical	95%		
N° Reductores de velocidad	0		
Iluminación	95%		
Intersecciones normadas	100%		
Rejillas de alcantarillado	100%		
Existencia de Bordillos	85%		
Cunetas	0%		
Deterioro Capa de Rodadura	5%		
Libre de obstáculos	90%		
Existencia de aceras	100%	Zonas Escolares	
Escaleras estándares	N/E	NO	0
Estacionamientos	0%	Desbroce y limpieza	
Parterres acorde a Normativa	N/E	SI	90%
Redondeles Normados	N/E	Paradas de transporte público	
km de ciclo vías	0%	SI	1
		Materiales de la calzada

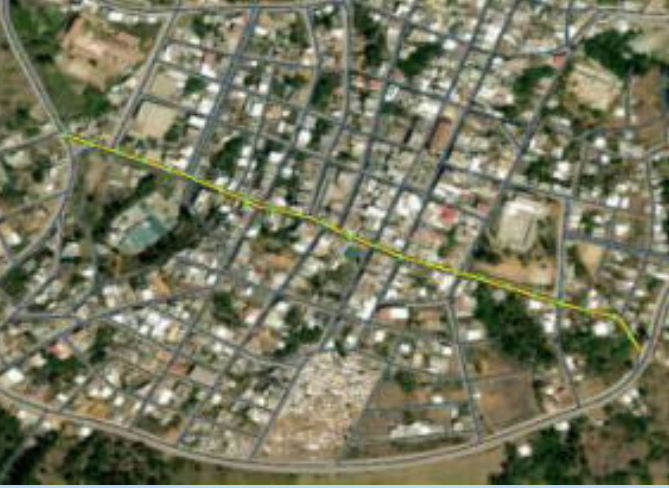
ANEXO CC: EVALUACIÓN INDIVIDUAL, CALLE “RIO AMAZONAS”.

Buena Visibilidad	100%		
Correcta Velocidad	100%		
Anchos Normados	96%		
Pendiente Promedio	6%		
Señalética Horizontal	0%		
Señalética Vertical	55%		
N° Reductores de velocidad	0		
Iluminación	90%		
Intersecciones normadas	0%		
Rejillas de alcantarillado	100%		
Existencia de Bordillos	90%		
Cunetas	80%		
Deterioro Capa de Rodadura	16%		
Libre de obstáculos	70%		
Existencia de aceras	50%	Zonas Escolares	
Escaleras estándares	20%	NO	0
Estacionamientos	0%	Desbroce y limpieza	
Parterres acorde a Normativa	20%	SI	90%
Redondeles Normados	N/E	Paradas de transporte público	
km de ciclo vías	0%	SI	1
		Materiales de la calzada

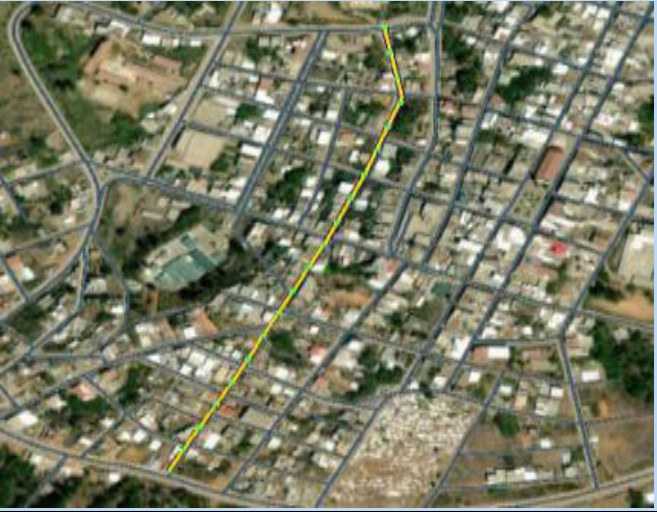
ANEXO DD: EVALUACIÓN INDIVIDUAL, CALLE “VELASCO IBARRA”.

Buena Visibilidad	100 %						
Correcta Velocidad	100 %						
Anchos Normados	100 %						
Pendiente Promedio	5 %						
Señalética Horizontal	5 %						
Señalética Vertical	60 %						
N° Reductores de velocidad	0						
Iluminación	100 %						
Intersecciones normadas	100 %						
Rejillas de alcantarillado	80 %						
Existencia de Bordillos	90 %						
Cunetas	40 %						
Deterioro Capa de Rodadura	15 %						
Libre de obstáculos	86 %						
Existencia de aceras	45 %				Zonas Escolares	Materiales de la calzada	
Escaleras estándares	N/E				NO	0	
Estacionamientos	0 %	Desbroce y limpieza

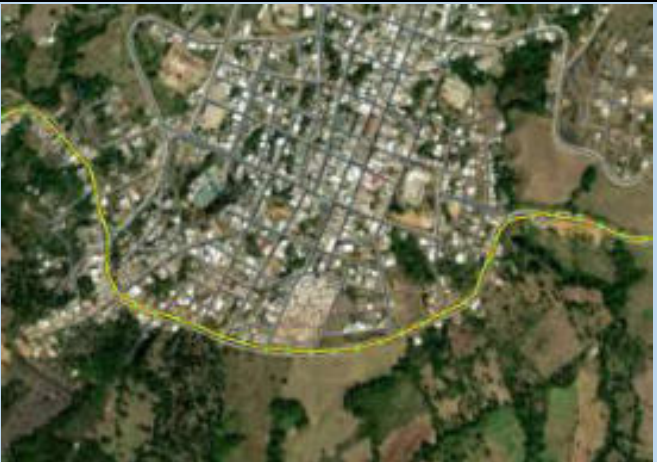
ANEXO EE: EVALUACIÓN INDIVIDUAL, CALLE “PANAMERICANA E-68”.

Buena Visibilidad	97 %						
Correcta Velocidad	100 %						
Anchos Normados	100 %						
Pendiente Promedio	1 %						
Señalética Horizontal	80 %						
Señalética Vertical	98 %						
N° Reductores de velocidad	1						
Iluminación	100 %						
Intersecciones normadas	85 %						
Rejillas de alcantarillado	100 %						
Existencia de Bordillos	100 %						
Cunetas	100 %						
Deterioro Capa de Rodadura	2 %						
Libre de obstáculos	90 %						
Existencia de aceras	60 %				Zonas Escolares	Materiales de la calzada	
Escaleras estándares	N/E				NO	0	
Estacionamientos	0 %	Desbroce y limpieza

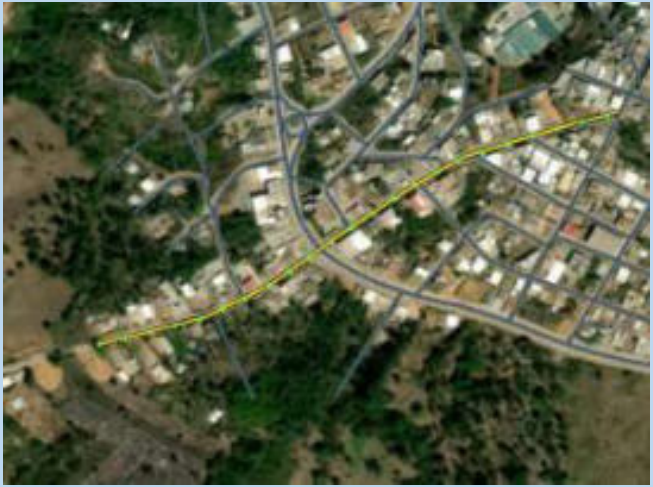
ANEXO FF: EVALUACIÓN INDIVIDUAL, CALLE “AV. EL ORO”.

NOMBRE DE LA CALLE:		AVENIDA EL ORO		
LONGITUD	603 m	ANCHO PROMEDIO CALZADA	9,60 m	
SENTIDO	Doble Dirección	TIPO	Longitudinal	
PARÁMETRO				
Buena Visibilidad	100%

Correcta Velocidad	100%			
Anchos Normados	100%			
Pendiente Promedio	3%			
Señalética Horizontal	100%			
Señalética Vertical	70%			
N° Reductores de velocidad	0			
Iluminación	100%			
Intersecciones normadas	0%			
Rejillas de alcantarillado	100%			
Existencia de Bordillos	100%			
Cunetas	75%			
Deterioro Capa de Rodadura	10%			
Libre de obstáculos	90%			
Existencia de aceras	80%			
Escaleras estándares	N/E	NO	0

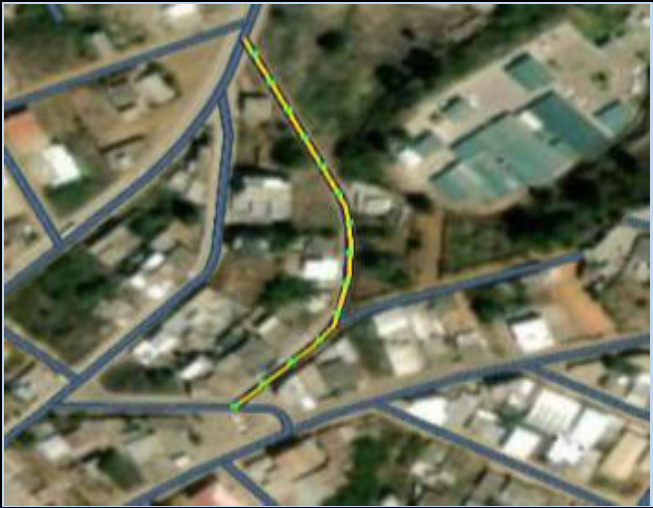
ANEXO GG: EVALUACIÓN INDIVIDUAL, CALLE “4”.

NOMBRE DE LA CALLE:		CALLE 4		
LONGITUD	202 m	ANCHO PROMEDIO CALZADA	6,2 m	
SENTIDO	Doble dirección	TIPO	Transversal	
PARÁMETRO				
Buena Visibilidad	70%

Correcta Velocidad	100%			
Anchos Normados	78%			
Pendiente Promedio	3%			
Señalética Horizontal	0%			
Señalética Vertical	0%			
N° Reductores de velocidad	0			
Iluminación	100%			
Intersecciones normadas	0%			
Rejillas de alcantarillado	0%			
Existencia de Bordillos	0%			
Cunetas	0%			
Deterioro de capa de rodadura	45%			
Libre de obstáculos	80%			
Existencia de aceras	0%			
Escaleras estándares	N/E	NO	0

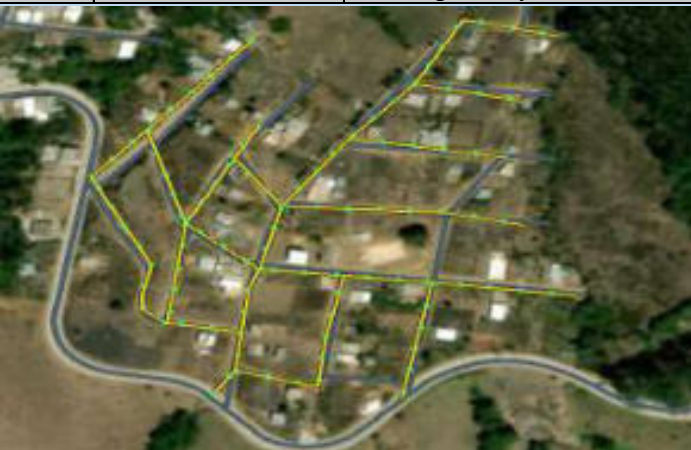
ANEXO JJ: EVALUACIÓN INDIVIDUAL, CALLE “CDLA. EL CHOFER”.

NOMBRE DE LA CALLE:		CIUDADELA "EL CHOFER"		
LONGITUD	2356 m	ANCHO PROMEDIO CALZADA	7,50 m	
SENTIDO	Doble Dirección	TIPO	Longitudinal y Transversal	
PARÁMETRO

Buena Visibilidad	80%			
Correcta Velocidad	100%			
Anchos Normados	60%			
Pendiente Promedio	5%			
Señalética Horizontal	0%			
Señalética Vertical	0%			
N° Reductores de velocidad	0			
Iluminación	40%			
Intersecciones normadas	0%			
Rejillas de alcantarillado	0%			
Existencia de Bordillos	0%			
Cunetas	0%			
Deterioro Capa de Rodadura	24%			
Libre de obstáculos	65%			
Existencia de aceras	0%	Zonas Escolares	Materiales de la calzada	
Escaleras estándares	N/E	NO	0

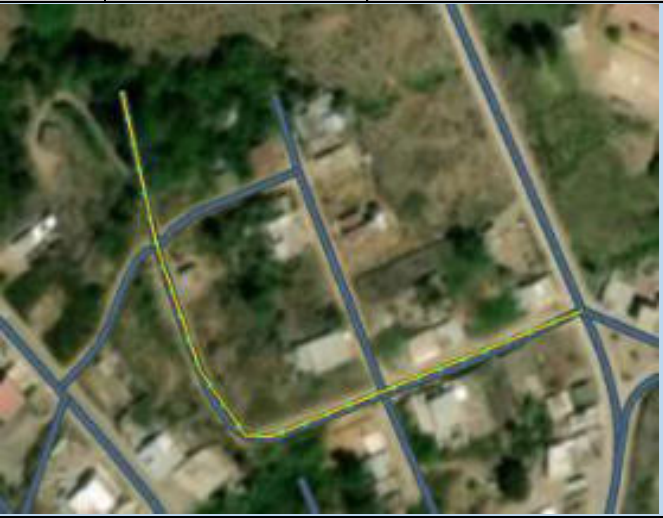
ANEXO LL: EVALUACIÓN INDIVIDUAL, CALLE “F”.

NOMBRE DE LA CALLE:		CALLE F					
LONGITUD	262 m	ANCHO PROMEDIO CALZADA	8,10 m				
SENTIDO	Doble Dirección	TIPO	Longitudinal				
PARÁMETRO

Buena Visibilidad	85%						
Correcta Velocidad	100%						
Anchos Normados	8,2%						
Pendiente Promedio	3%						
Señalética Horizontal	33%						
Señalética Vertical	0%						
N° Reductores de velocidad	0						
Iluminación	60%						
Intersecciones normadas	0%						
Rejillas de alcantarillado	0%						
Existencia de Bordillos	60%						
Cunetas	0%						
Deterioro Capa de Rodadura	16%						
Libre de obstáculos	65%						
Existencia de aceras	0%				Zonas Escolares	Materiales de la calzada	
Escaleras estándares	N/E				NO	0	
Estacionamientos	0%	Desbroce y limpieza

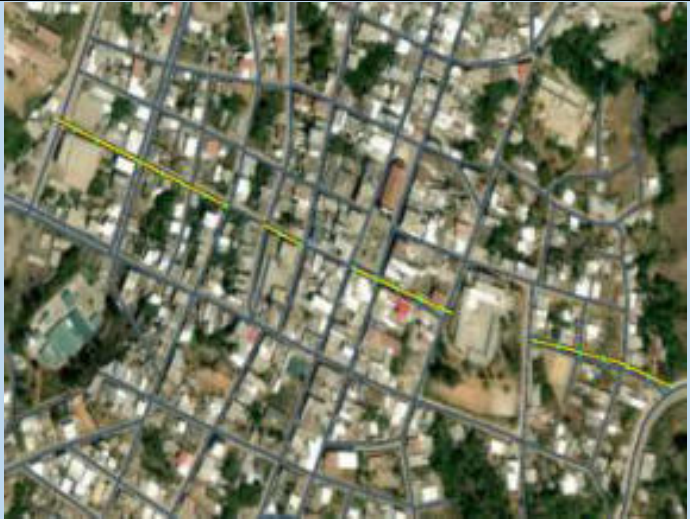
ANEXO NN: EVALUACIÓN INDIVIDUAL, CALLE “JUAN MONTALVO”.

NOMBRE DE LA CALLE:		JUAN MONTALVO		
LONGITUD	770 m	ANCHO PROMEDIO CALZADA	8,30 m	
SENTIDO	Doble Dirección	TIPO	Transversal	
PARÁMETRO

Buena Visibilidad	100%			
Correcta Velocidad	100%			
Anchos Normados	95%			
Pendiente Promedio	4%			
Señalética Horizontal	10%			
Señalética Vertical	70%			
N° Reductores de velocidad	0			
Iluminación	100%			
Intersecciones normadas	100%			
Rejillas de alcantarillado	90%			
Existencia de Bordillos	100%			
Cunetas	100%			
Deterioro Capa de Rodadura	10%			
Libre de obstáculos	70%			
Existencia de aceras	40%	Zonas Escolares	Materiales de la calzada	
Escaleras estándares	25%	SI	1
