CARRERA DE INGENIERÍA EN GEOLOGÍA Y MINAS

**“ESTUDIO GEOLÓGICO PARA DETERMINAR LAS CAUSAS
DEL MOVIMIENTO DE MASAS, QUE AFECTA LA
INFRAESTRUCTURA DEL SECTOR LA DOLOROSA Y SAN
BARTOLO, DE LA PARROQUIA COPAL.”**

Trabajo de Titulación

AUTOR: JONATAN MICHAEL SARMIENTO VALLEJO

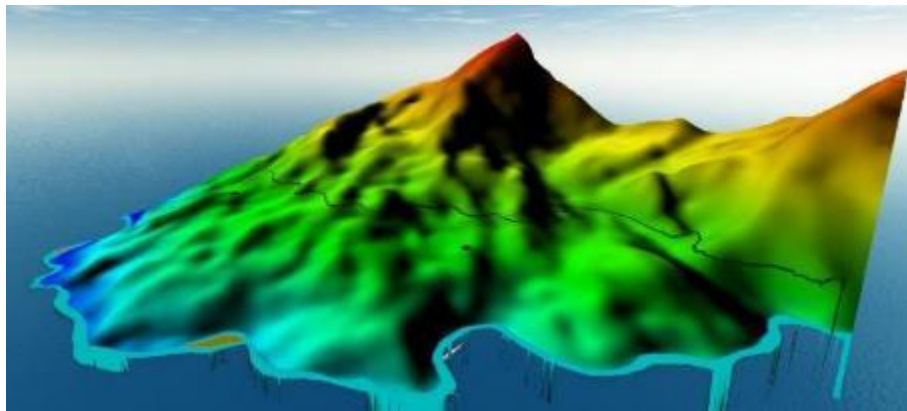
Figura 2-4: Visión morfológica desde la comunidad La Dolorosa

Las rocas del contrafuerte están constituidas por rocas metamórficas de edad Paleozoica que se localizan dentro del circo glacial o cuenca de recepción, del cual fueron arrancadas durante la fase de descongelamiento que generó el movimiento del glaciar y se depositaron en forma de las morrenas que se observan en la zona. Con los datos obtenidos en el campo y utilizando el software Global Mapper, se presenta la visión morfológica de la zona de estudio y alrededores para la comprensión completa de lo descrito.

La descripción morfológica del área divide a esta en tres zonas la primera zona que se localiza sobre la carretera San Bartolo – La Dolorosa, la segunda zona que se localiza bajo la carretera indicada y la tercera zona corresponde al valle del río Negro, como se n la figura 2-4 y 3-4.

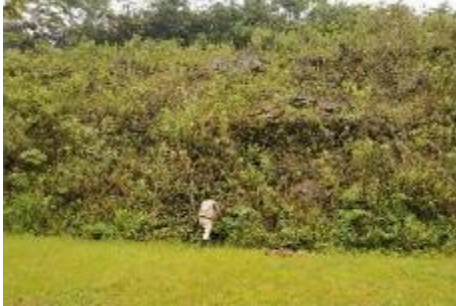
Tabla 8-4: Ficha geológica 04

<p>Descripción:</p> <p>Afloramiento donde se aprecia material de tipo coluvión constituido por fragmentos angulosos de hasta 2 metros, con una potencia de alrededor de 7 metros.</p>

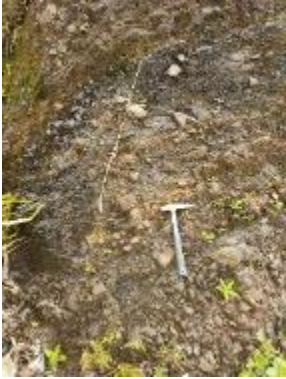
Tabla 12-4: Ficha geológica 08

<p>Descripción:</p> <p>Afloramiento donde se aprecia clastos de cuarcita gris que conforman una brecha de aproximadamente 1 m de potencia.</p> <p>Los datos estructurales de la falla son Rumbo: N45W Buzamiento: 90</p>

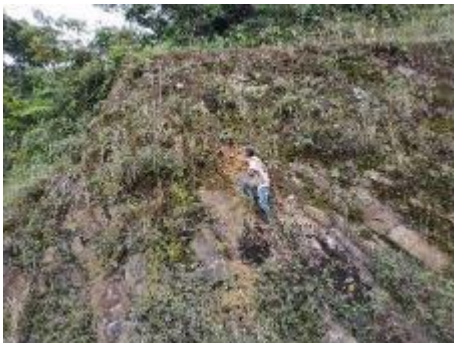
Tabla 26-4: Ficha geológica 22

Descripción: Afloramiento de ritmo de color gris oscuro, donde domina la arenisca, que se presenta en estratos de hasta 30 centímetros frente a la lutita que tiene tendencia laminar. Corresponde a la zona de fallamiento regional norte sur; con la presencia de dos fallas. Rumbo: N26E Buzamiento: 30SE Rumbo: N10W Buzamiento: 28SW

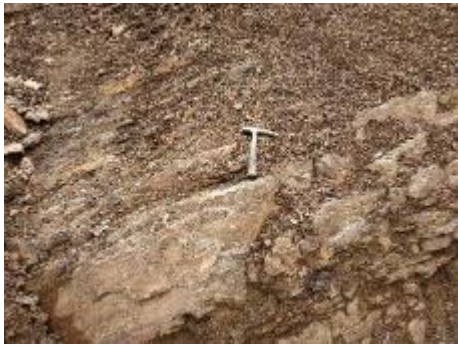
Tabla 27-4: Ficha geológica 23

<p>Descripción: En la zona de cantera, afloramiento de la formación Napo que corresponde a un conjunto rítmico de lutitas, limos y arenisca, el color del conjunto es gris claro, y se observa además una zona de arenisca de aproximadamente 3 metros de potencia donde se tiene potencia de hasta treinta centímetros de estrato, en esta zona se observa la presencia de agua en forma de humedad en las areniscas.</p> <p>Rumbo: N7W Buzamiento: 30SW</p>

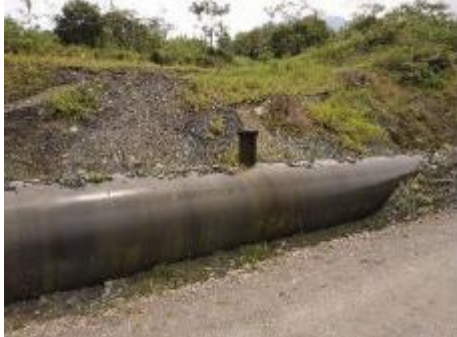
Tabla 28-4: Ficha geológica 24

<p>Descripción:</p> <p>Afloramiento donde se aprecia un derrubio constituido por fragmentos de cuarcita negra, lutitas negras y limos negros de entre 1 y 10 centímetros.</p> <p>Es una zona de inestabilidad del suelo</p>

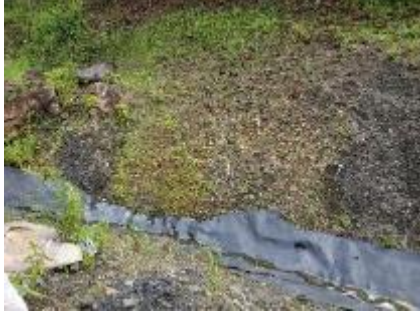
Tabla 36-4: Ficha geológica 32

Descripción: Afloramiento cuarcitas negras centimétricas a laminadas donde se observa nódulos redondeados de color negro de hasta 5 cm. Se tiene una falla Rumbo: N25W Buzamiento: 90

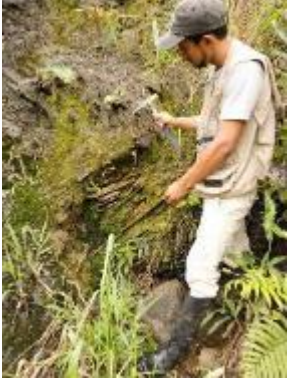
Tabla 37-4: Ficha geológica 33

Descripción: Afloramiento de areniscas limo y arcilla en estratos centimétricos, plegados formando un pliegue acostado constituido por: Falla Rumbo: N10W Buzamiento: 45NE		
		Flanco superior Rumbo: N10E Buzamiento: 52NW	Flanco inferior Rumbo: N25E Buzamiento: 45SE

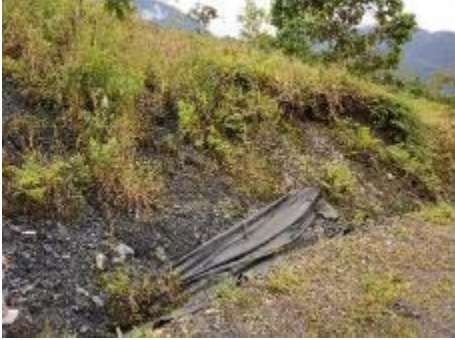
Tabla 41-4: Ficha geológica 37

<p>Descripción: Secuencia rítmica de lutitas negras intercaladas con areniscas y limos negras de entre 0.5 a 5 centímetros el material se presenta en forma de brecha con fracturación cada 5 centímetros además presenta un plano de falla concordante con la estratificación.</p> <p>Rumbo: N65E Buzamiento: 33SE</p>

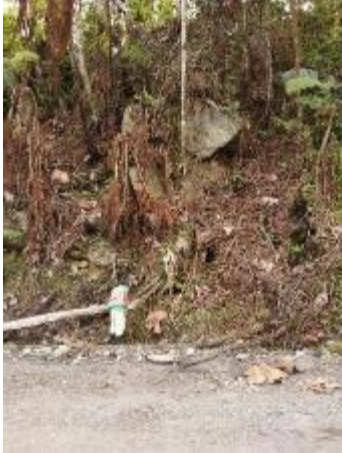
Tabla 44-4: Ficha geológica 40

Descripción: Afloramiento donde se aprecia bloques de esquistos y otras rocas metamórficas que se presentan angulosos a sub angulosos, de tamaños entre 0.5 m de diámetro a diámetros mayores que 2 metros, la potencia estimada para este afloramiento es de 6 metros.

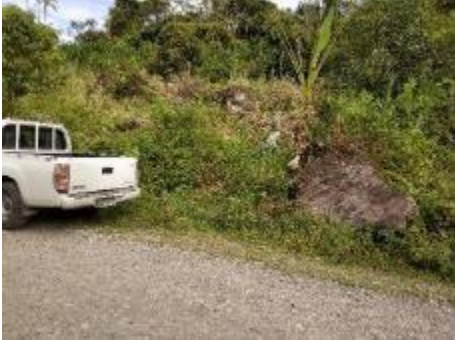
Tabla 45-4: Ficha geológica 41

<p>Descripción:</p> <p>Afloramiento fluvio glacial constituidos por bloques de esquistos y otras rocas metamórficas que se presentan angulosos a sub angulosos, de tamaños mayores que 2 metros de diámetro, que se ubican en una explanada sobre la carretera La Dolorosa - San Bartolo.</p>

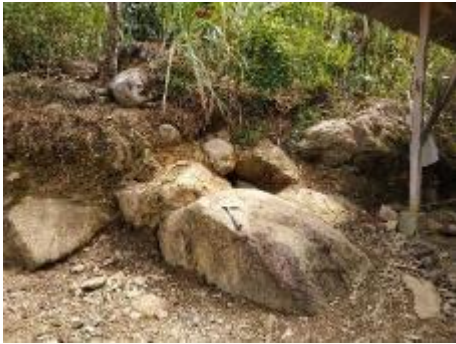
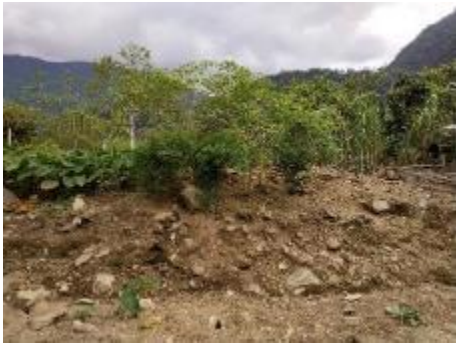
Tabla 46-4: Ficha geológica 42

<p>Descripción: En el patio de una vivienda, se observa restos fluvio glaciales compuestos por cantos sub redondeados de bloques de roca metamórfica entre 5 y 60 centímetros de diámetro, dentro de una matriz fina de material limo arcilloso</p>

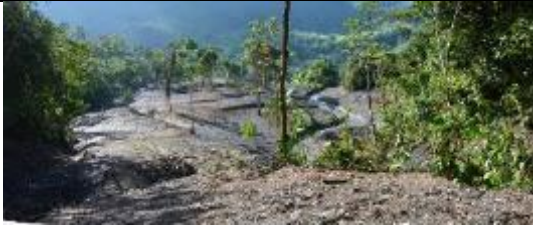
Tabla 50-4: Ficha de deslizamiento 02

Flujo de lodos
