**ELABORACIÓN DE UN PLAN DE MANTENIMIENTO PREDICTIVO
MEDIANTE LA APLICACIÓN DE TERMOGRAFÍA INDUSTRIAL EN
LOS MOTORES ELÉCTRICOS DE LA PLANTA DE EUROLIT EN LA
EMPRESA TUBASEC C.A.**

TESIS DE GRADO

2012

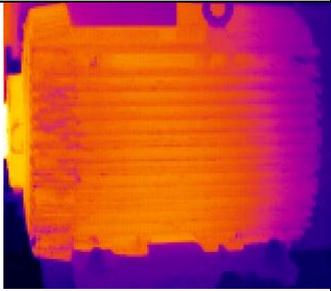
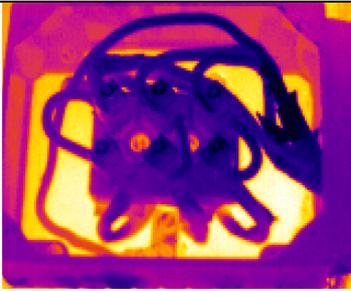
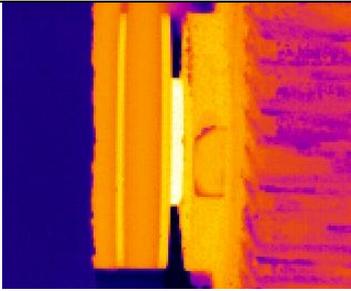
Molino de crisotilo		
Fotografía de la carcasa	Fotografía de las conexiones	Fotografía del eje

<p>Experiencia positiva durante la inspección Fácil acceso para la realización de las tomas y no se encontró suciedad acumulada.</p> <p>Experiencia negativa durante la inspección La luz exterior reflejó directamente al lente de la cámara IR. Se produjeron reflejos en las tomas, es por eso que se procedió a cambiar el ángulo para obtener una imagen correcta.</p>		
Motor de la bomba refinadora		
Fotografía de la carcasa	Fotografía de las conexiones	Fotografía del eje

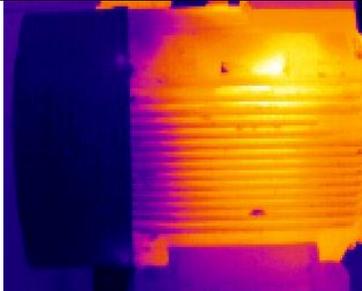
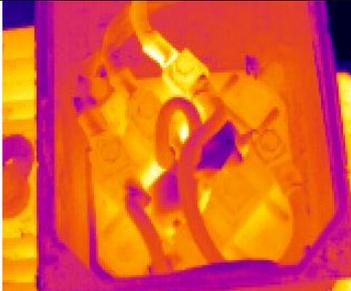
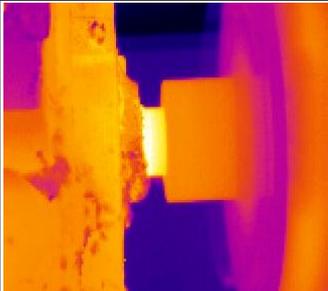
<p>Experiencia positiva durante la inspección Luz y factores climáticos perfectos durante la inspección.</p> <p>Experiencia negativa durante la inspección Para la captura de imágenes en este motor la inaccesibilidad fue un factor que preponderó en éste debido al desmontaje de las protecciones de seguridad del motor.</p>

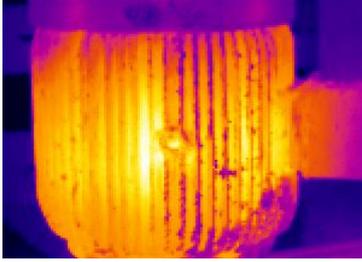
Motor hidrolizador de mezcla		
Fotografía de la carcasa	Fotografía de las conexiones	Fotografía del eje

<p>Experiencia positiva durante la inspección La luz fue la adecuada para la inspección.</p> <p>Experiencia negativa durante la inspección Para la captura de imágenes en este motor la temperatura ambiental fue elevada, inaccesibilidad y peligrosidad fueron factores que dificultaron la captura de imágenes.</p>		
Motor bomba envío a noria		
Fotografía de la carcasa	Fotografía de las conexiones	Fotografía del eje

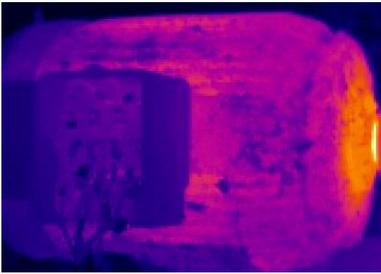
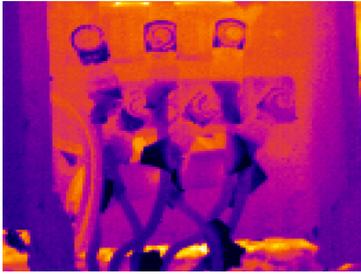
<p>Experiencia positiva durante la inspección La luz fue la adecuada para la inspección.</p> <p>Experiencia negativa durante la inspección En este motor presentó una operación continua por lo que realizar un mantenimiento de limpieza de la unidad fue sumamente dificultoso como también peligroso al momento de extraer las protecciones ya que eran de un tamaño considerable, es por eso que las tomas efectuadas presentaron presencia de polvo y mezcla. Se tomó en cuenta la emisividad del material y la temperatura ambiente así como la humedad relativa.</p>

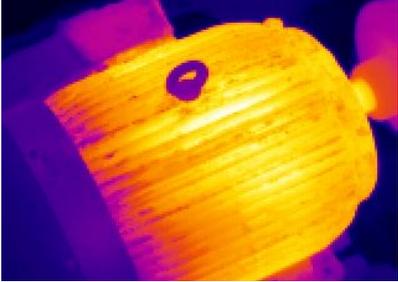
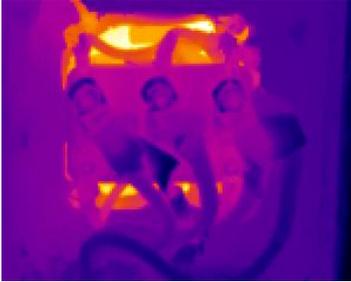
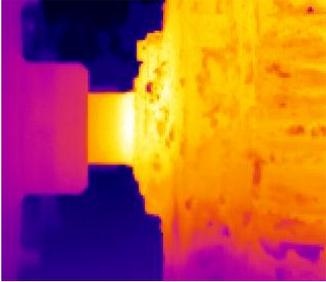
Motor de la bomba agua conos		
Fotografía de la carcasa	Fotografía de las conexiones	Fotografía del eje

<p>Experiencia positiva durante la inspección La luz fue la adecuada para la inspección.</p> <p>Experiencia negativa durante la inspección En este motor presentó una operación continua por lo que realizar las tomas fue sumamente dificultoso y peligroso además teníamos presencia de agua en interior del conjunto de la unidad</p>		
Motor de la bomba rociadores		
Fotografía de la carcasa	Fotografía de las conexiones	Fotografía del eje

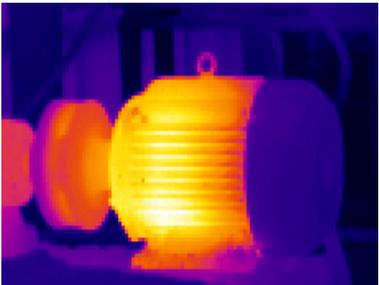
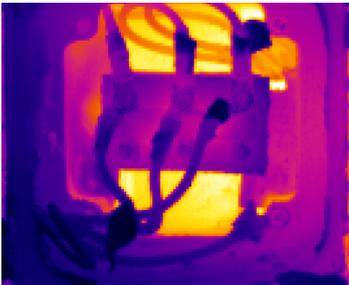
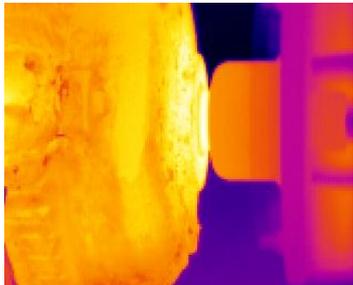
<p>Experiencia positiva durante la inspección Accesibilidad adecuada, no presentó suciedad acumulada.</p> <p>Experiencia negativa durante la inspección Se encontró dificultades para desmontar la carcasa debido a la caja de seguridad, también problemas al momento de retirar la tapa de las conexiones, los pernos estaban aislados por lo cual nos llevó demasiado tiempo para la inspección.</p>

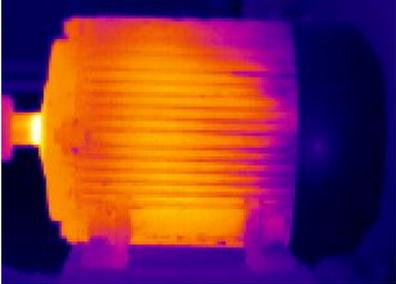
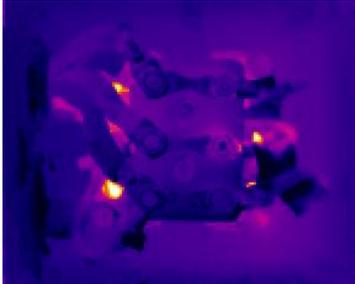
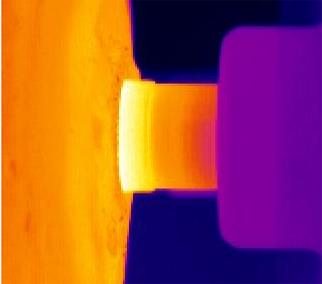
Motor de la bomba de circulación de aceite		
Fotografía de la carcasa	Fotografía de las conexiones	Fotografía del eje

<p>Experiencia positiva durante la inspección La luz fue la adecuada para la inspección.</p> <p>Experiencia negativa durante la inspección Dificultades para realización de las inspecciones ya que el motor se encontraba junto a la pared, no se lograba encontrar el ángulo adecuado para capturar la imagen. La temperatura ambiente elevada.</p>		
Motor alveolar de la aspiración de mezclas		
Fotografía de la carcasa	Fotografía de las conexiones	Fotografía del eje

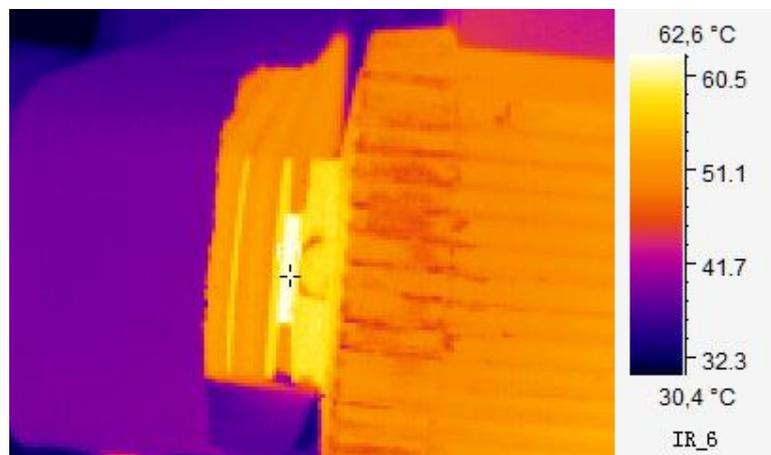
Figura 63. Imagen termográfica del eje del motor del molino de crisolito

Comentario: En la figura 63, el punto P1 señalado representa el eje de polea para bandas donde tiene una temperatura de 62,2°C en referencia al resto del motor, ubicándose en un nivel de severidad **C** con respecto a la tabla ASNT-TC-1A.

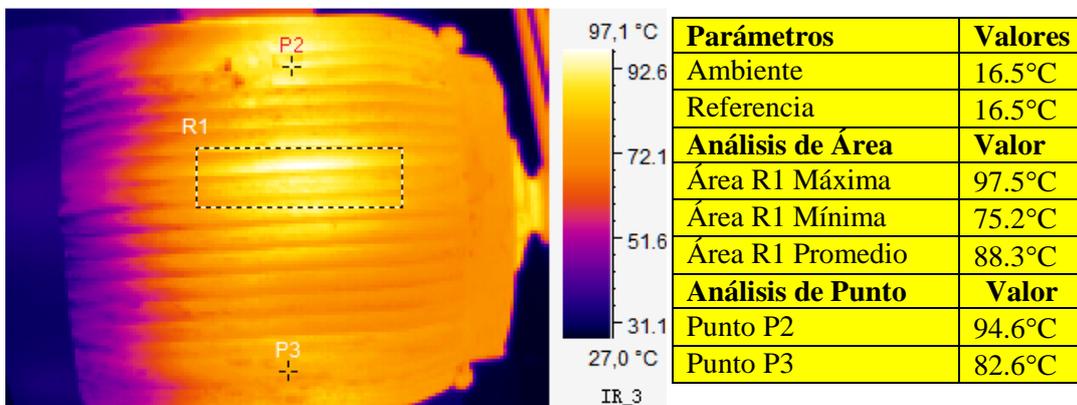
Figura 71. Imagen termográfica de la carcasa del motor de aspiración de mezclas

Comentario: El área R1 de la figura 71 presenta un diferencial de temperatura de 22,3°C lo que nos indica que se encuentra en un nivel de criticidad **C** con respecto a la tabla ASNT-TC-1A. Posee una excesiva temperatura del motor

Debe ser revisado o seguido. Revisar temple en bandas mensualmente. Aplicar análisis de vibraciones conjuntamente con termografía semestralmente.

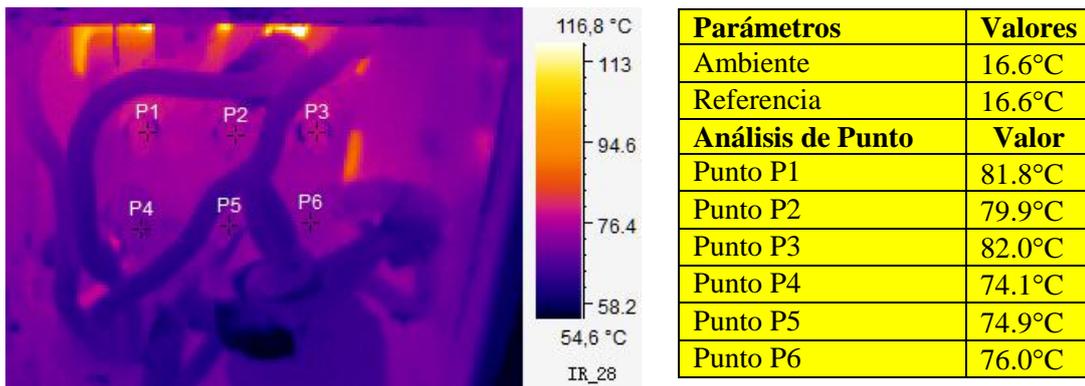
Figura 72. Imagen termográfica de las conexiones del motor de aspiración de mezclas

Comentario: Los puntos P1, P2, P3, P4, P5 Y P6 seleccionados en la figura 72 en la bornera de conexión se hallan en una temperatura promedio de 78,1°C lo que nos indica que se encuentra en un nivel de criticidad **A** con respecto a la tabla ASNT-TC-1A.

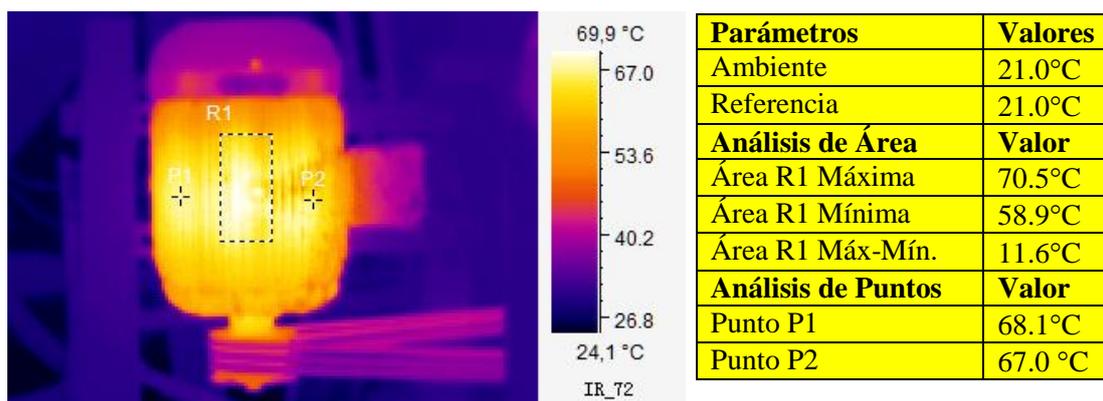
Figura 75. Imagen termográfica de la carcasa del motor hidrolizador 2

Comentario: En la figura 75, el área R1 seleccionada posee un diferencial de temperatura de 11,6°C, con respecto a los puntos P1 y P2 con valores de 68,1°C y 67,0°C respectivamente, lo cual se encuentran en prioridad de severidad C según la tabla ASNT-TC-1A.

Revisar y lubricar los cojinetes acoplados en el eje del motor mensualmente. Verificar tensión en bandas mensualmente. Efectuar un análisis vibracional anualmente. Verificar el estado del ventilador cada mantenimiento planificado.

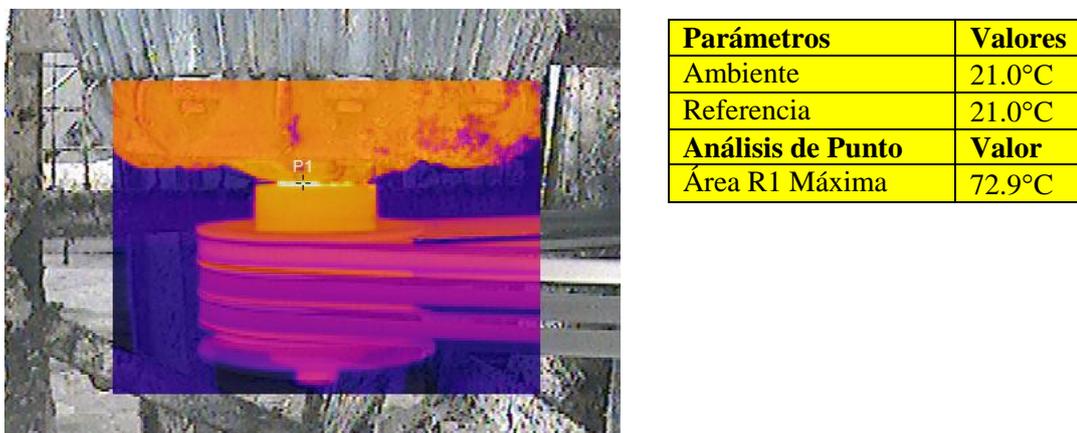
Figura 76. Imagen fusionada del eje del motor hidrolizador 2

En la figura 76, el punto P1 seleccionado presenta una temperatura de 72,9°C media-alta.

Ejecutar un análisis vibracional anualmente conjunto con termografía.

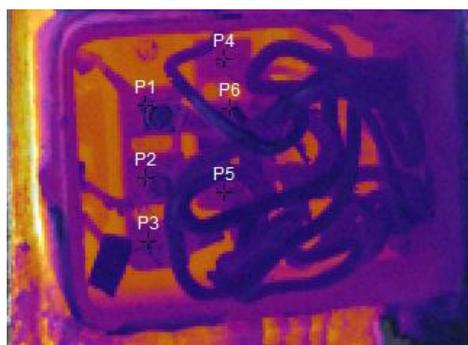
Figura 77. Imagen fusionada de las conexiones del motor hidrolizador 2

Diagnóstico: No posee soldadura, ni defectuosos.

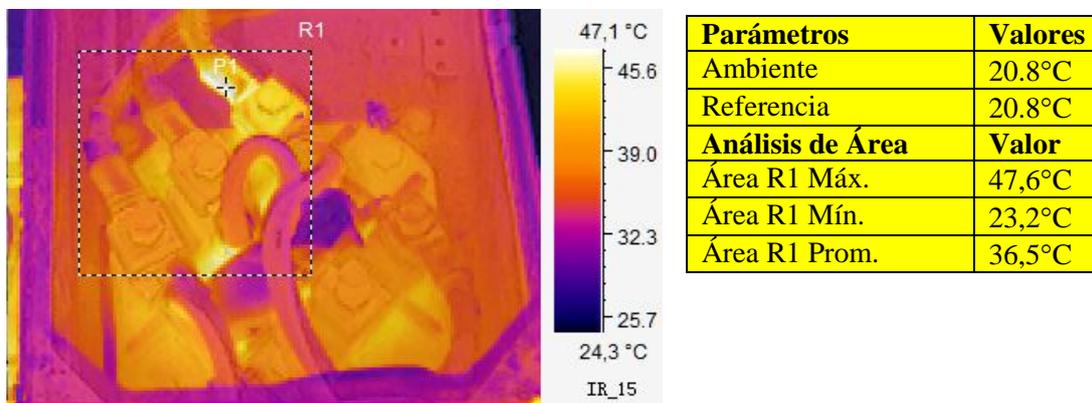
Figura 80. Imagen termográfica de las conexiones del motor de bomba refinadora

Comentario: La conexión en la bornera representada presenta una variación de temperatura entre la tercera conexión que se encuentra con 47,1°C **B**, la segunda conexión con 40,5°C, y la tercera conexión con 38,6°C, con una diferencia de 36,5°C lo que se encuentra en un nivel de criticidad **B** según la tabla ASNT-C-1A.

Diagnóstico: Presencia de soldura en el punto P1. Empalme defectuoso.

Recomendaciones: Verificar ajustes del cable en la bornera y/o realizar un apriete adecuado. Balancear cada una de las fases semestralmente. Realizar el apriete adecuado para evitar soldura en las conexiones y evitar calentamientos mensualmente.

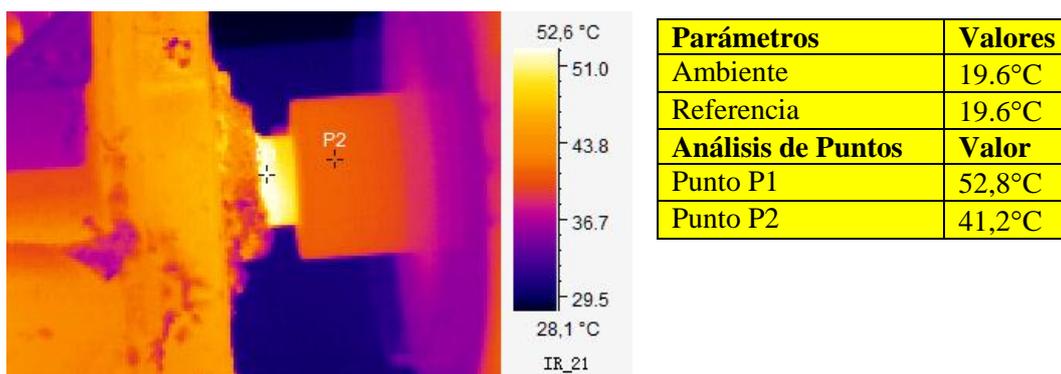
Figura 81. Imagen termográfica del eje del motor de bomba refinadora

Comentario: Los puntos P1 y P2 presentan temperaturas de trabajo normales.

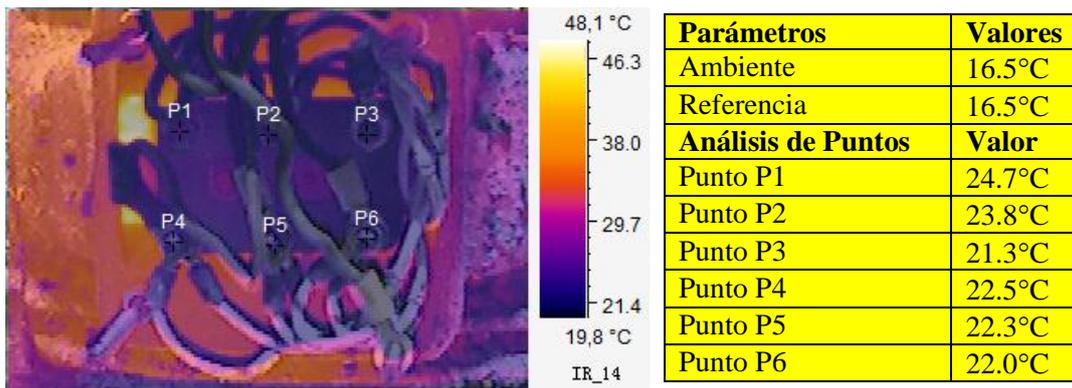
Figura 84. Imagen termográfica de la conexión del motor de báscula de crisotilo

Comentario: Los puntos P1, P2, P3, P4, P5, P6 de la frigura 84 no poseen ningún cambio o diferencia de temperatura drástica. La bornera se encuentra en condiciones normal de operación.

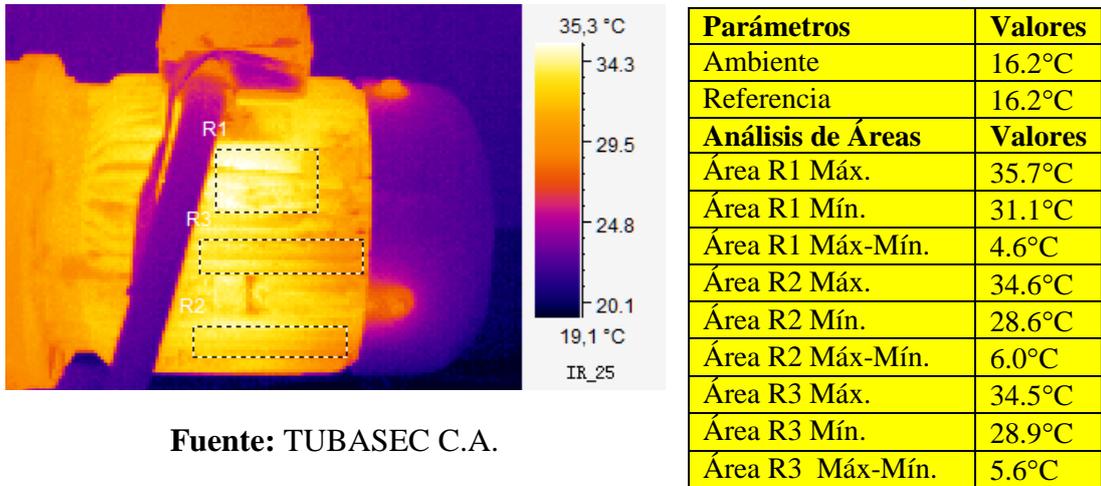
Figura 86. Imagen termográfica de la carcasa del motor de báscula de cemento

Comentario: Las tres áreas seleccionadas indican un diferencial de temperatura de 4,6 °C en el área 1; 6,0°C en el área 2 y de 5,6°C en el área 3 lo que nos indica que se encuentra en un nivel de criticidad **D** según la tabla ASNT-TC-1A.

Revisar en el próximo mantenimiento programado las escobillas y devanados.

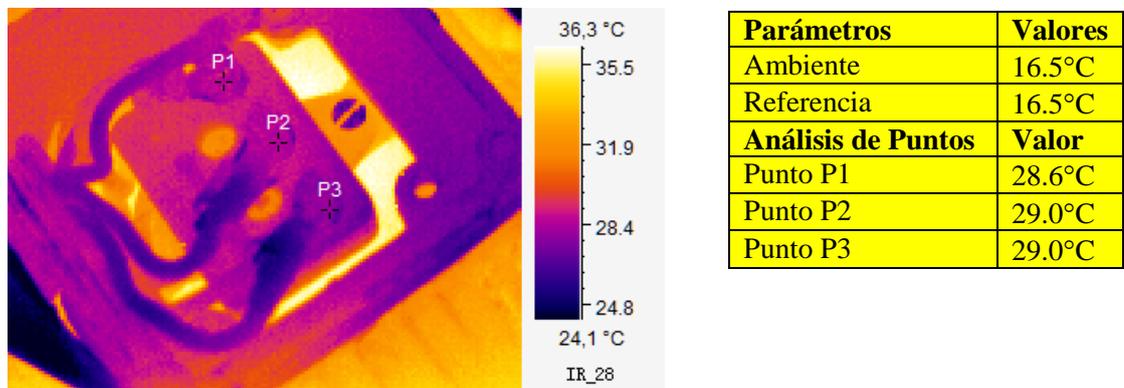
Figura 87. Imagen termográfica de las conexiones del motor de báscula de cemento

Los puntos P1, P2, P3 de la figura 87 no poseen ningún cambio o diferencia de temperatura drástica.

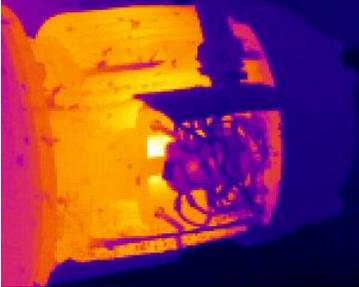
No presenta problemas	Realizar limpieza semanalmente de carcasa y en cada mantenimiento programado. Realizar limpieza de bornera trimestralmente por presencia de polvo.	Normal
EU-SM-MOL-ME-07	09-10-2012 10:33

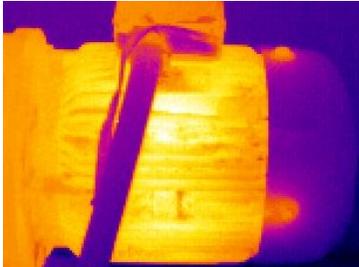
No presenta problemas	Se recomienda revisar en el próximo mantenimiento programado las escobillas y devanados. Realizar ajustes o aprietes en las tuercas de conexiones en las borneras mensualmente. Hacer limpieza en la carcasa por presencia de polvo en exceso.	Normal

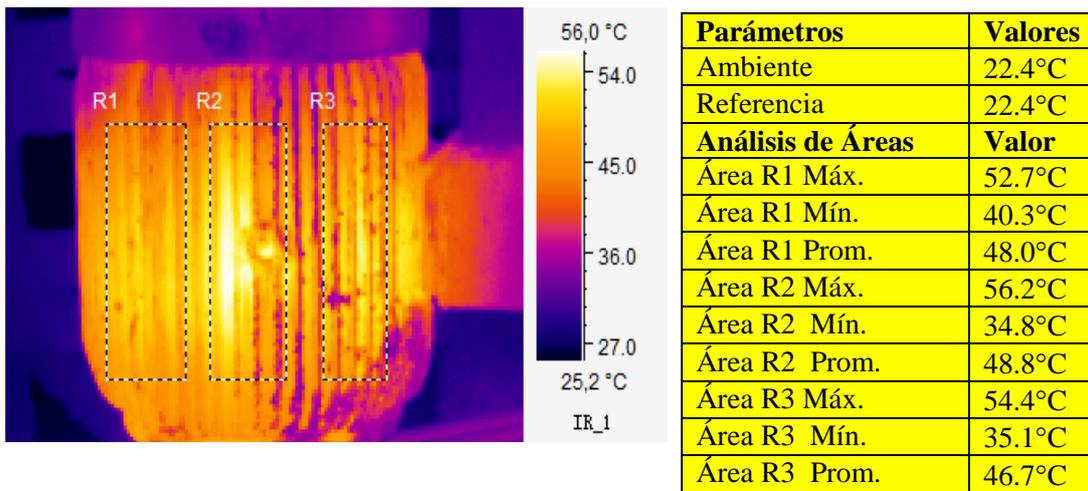
Figura 89. Imagen termográfica de la carcasa del motor hidrolizador de mezclas

Comentario: Las tres áreas R1, R2 y R3 detalladas en la figura 89 presentan una variación de temperatura de 48,0°C en el área 1, 48,8°C en el área 2, y de 46,7°C en el área 3, lo que indica que se encuentra en un nivel de criticidad **D** según la tabla ASNT-TC-1A.

Realizar limpiezas de carcasa semanalmente. Verificar temple en bandas mensualmente.

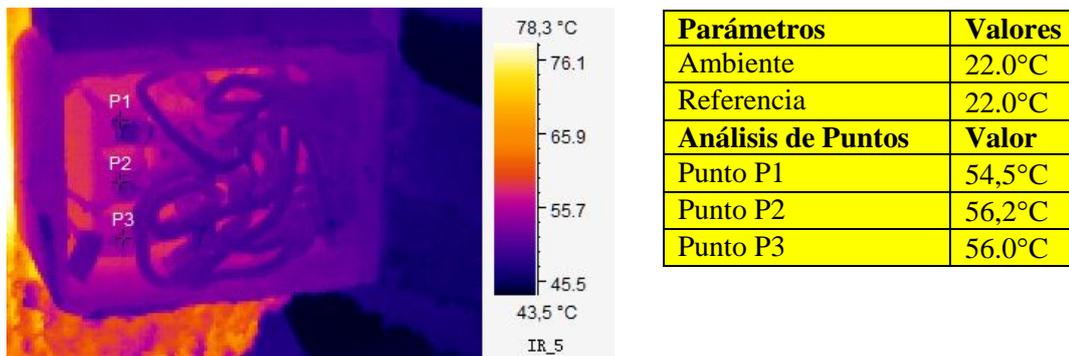
Figura 90. Imagen termográfica de las conexiones del motor hidrolizador de mezclas

Comentario: Los puntos P1, P2 y P3 detallados en la figura 90 presentan un ligero sobrecalentamiento y se encuentra en un nivel de criticidad **D** según la tabla ASNT-TC-1A.

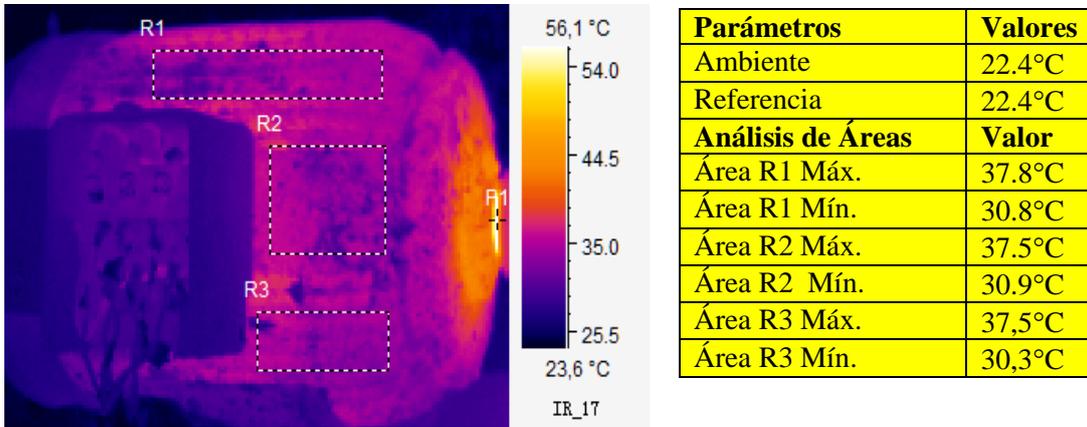
Figura 92. Imagen termográfica de la carcasa del motor de bomba de envío a noria

Comentario: Las tres áreas R1, R2 y R3 detalladas en la figura 92 presentan una variación de temperatura de 34.8°C en el área en las tres áreas, lo que indica que se encuentra en un nivel de criticidad **D** según la tabla ASNT-TC-1A.

Realizar limpieza de la carcasa ya que se pueden presentar mediciones de temperatura erróneas debido al incremento de la emisividad, con una frecuencia semanal.

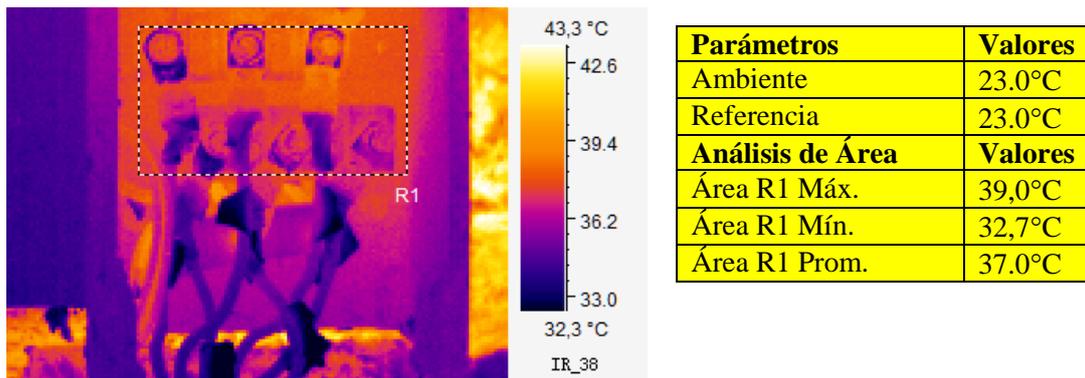
Figura 93. Imagen termográfica de las conexiones del motor de bomba de envío a noria

Comentario: La bornera de conexiones de la figura 93 presenta una variación de temperatura con una diferencia de 6.3°C lo que nos indica que se encuentra en un nivel de criticidad **D** según la tabla ASNT-TC-1A.

Diagnóstico: Soltura en conexión, empalme defectuoso.

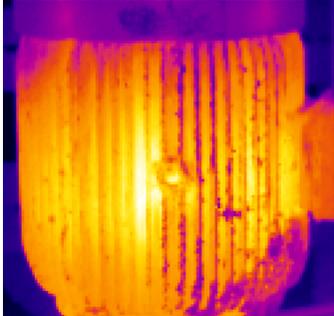
Presenta un régimen de operación de trabajo normal.	Realizar limpiezas de carcasa semanalmente. Verificar temple en bandas mensualmente.	Leve
EU-SM-HID-ME-02	09-10-2012 9:37

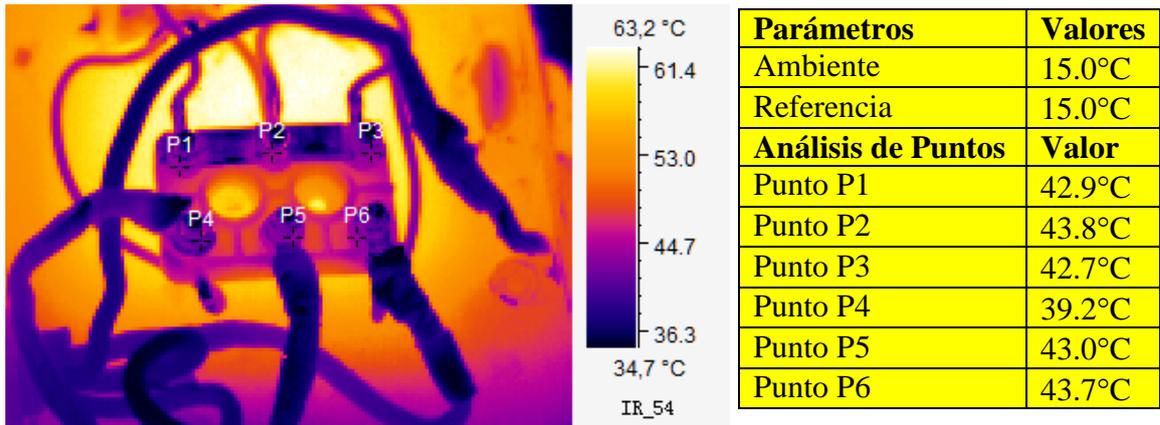
Figura 96. Imagen termográfica de las conexiones de motor de noria 1

Comentario: Los puntos P1a P6 detallados en la figura 96 presentan un leve sobrecalentamiento y se encuentra en un nivel de criticidad **B** con respecto a la tabla ASNT-TC-1A.

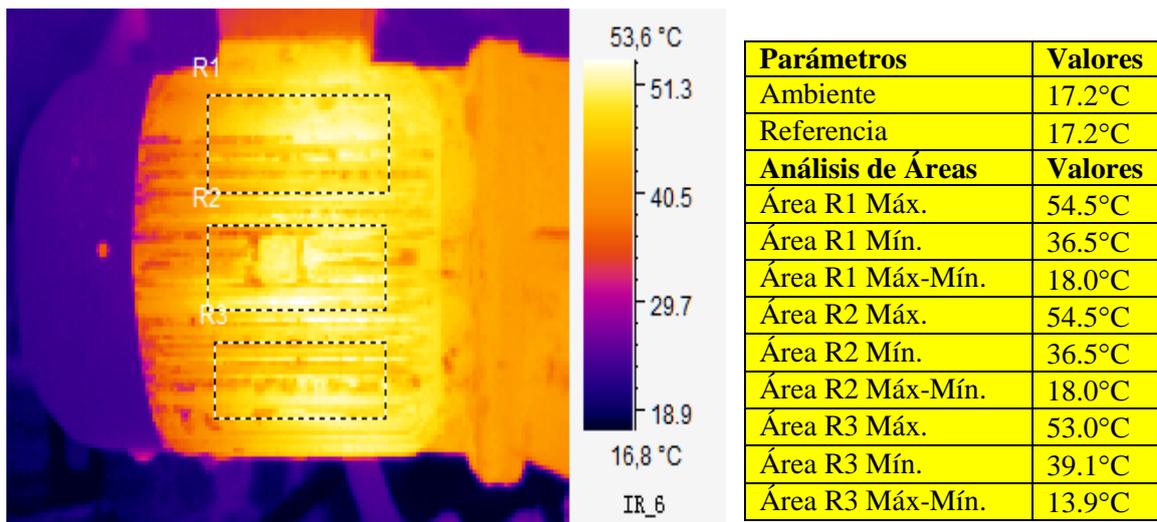
Figura 98. Imagen termográfica de la carcasa del motor preagitador de entrada

Comentario: Las tres áreas detalladas de la figura 98 poseen una diferencia de temperatura de 18,0°C, lo que nos indica que se encuentra en un nivel de criticidad C según la tabla ASNT-TC-1A.

Recomendaciones: Realizar limpieza en carcasa semanalmente debido a presencia de polvo. Continuar con el régimen de funcionamiento del componente.

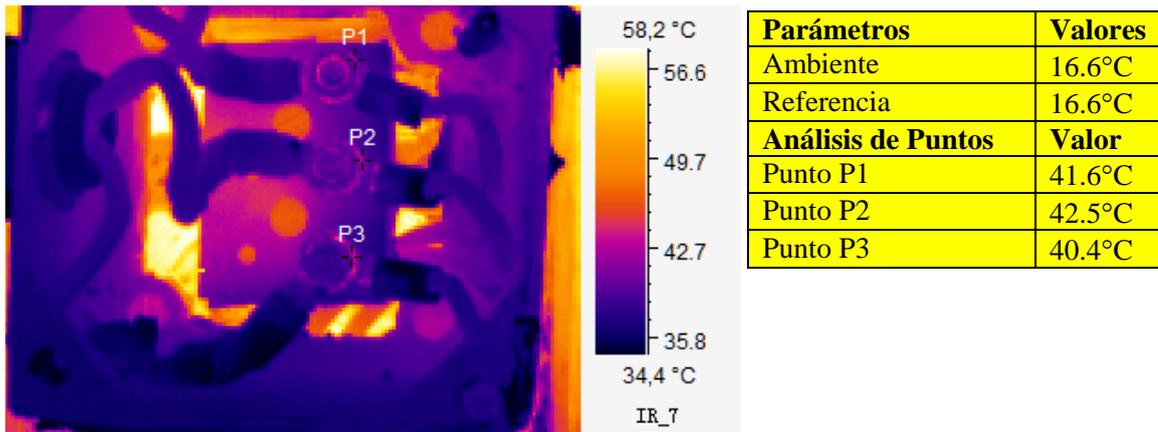
Figura 99. Imagen termográfica de las conexiones del motor preagitador de entrada

Comentario: Los puntos P1, P2, P3 de la figura 99 no poseen ningún cambio o diferencia de temperatura drástica. La bornera se encuentra en condiciones normal de operación.

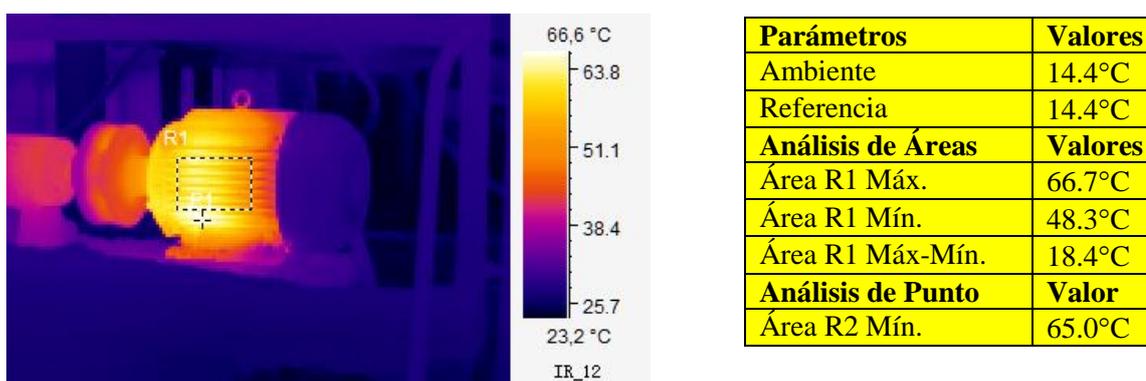
Figura 101. Imagen termográfica de la carcasa del motor de la bomba de rociadores.

Comentario: El área seleccionada indica un diferencial de temperatura de 18,4°C lo que indica que se encuentra en un nivel de criticidad C según la tabla ASNT-TC-1A. Existe un leve sobrecalentamiento del motor en el estator. Temperatura anormal en el estator.

Diagnóstico: Deficiencia de aislamiento del estator.

Ejecutar prueba de aislamiento eléctrico a los devanados del rotor y estator. Revisar en el próximo mantenimiento programado las escobillas y devanados o anualmente.

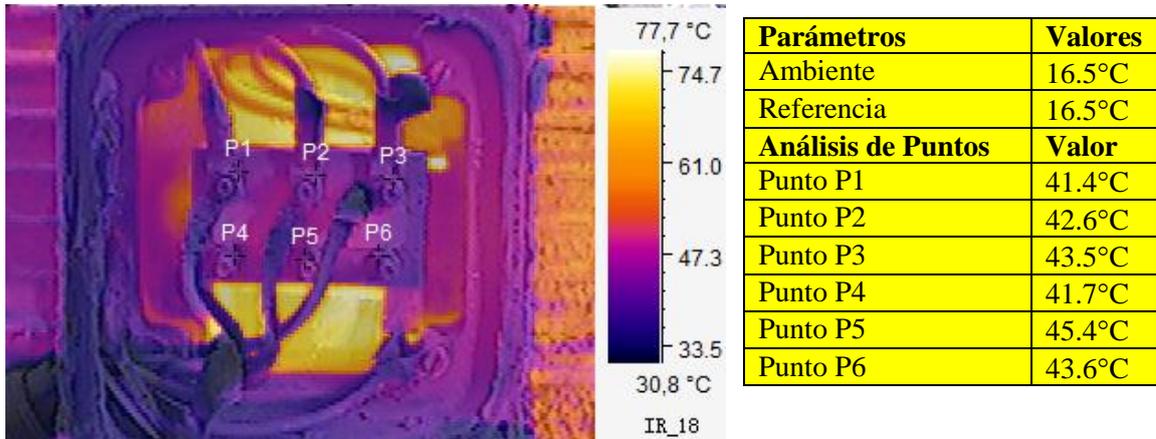
Figura 102. Imagen termográfica de las conexiones del motor de la bomba de rociadores

Comentario: Los puntos P1 a P6 de la figura 102 poseen leves variaciones de temperatura.

Realizar ajustes o aprietes en las tuercas de conexiones en las borneras semestralmente.

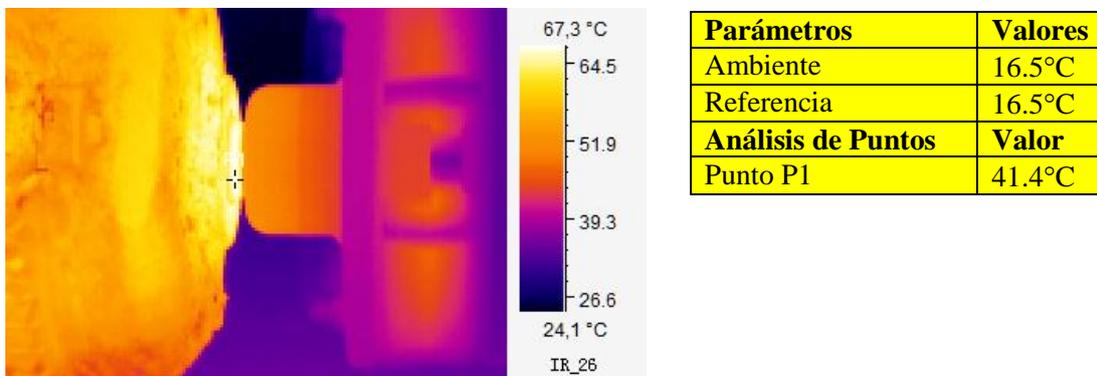
Figura 103. Imagen termográfica del eje del motor de la bomba de rociadores

Comentario: El punto de la figura 103 posee una temperatura de trabajo normal.

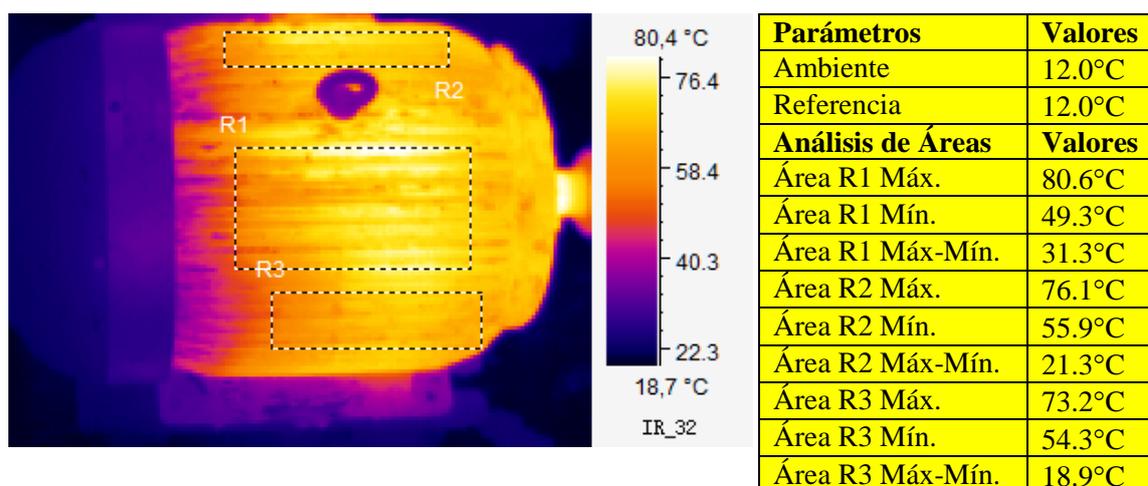
Figura 105. Imagen termográfica de la carcasa del motor de la bomba de agua conos

Comentario: Las áreas R1, R2, R3, seleccionadas presentan un diferencial de temperatura de 23,8°C lo que indica que se encuentra en un nivel de criticidad C según la tabla ASNT-TC-1A.

Recomendaciones: Revisar en próximo mantenimiento planificado las escobillas y devanados. Realizar engrases y lubricaciones en rodamientos trimestralmente.

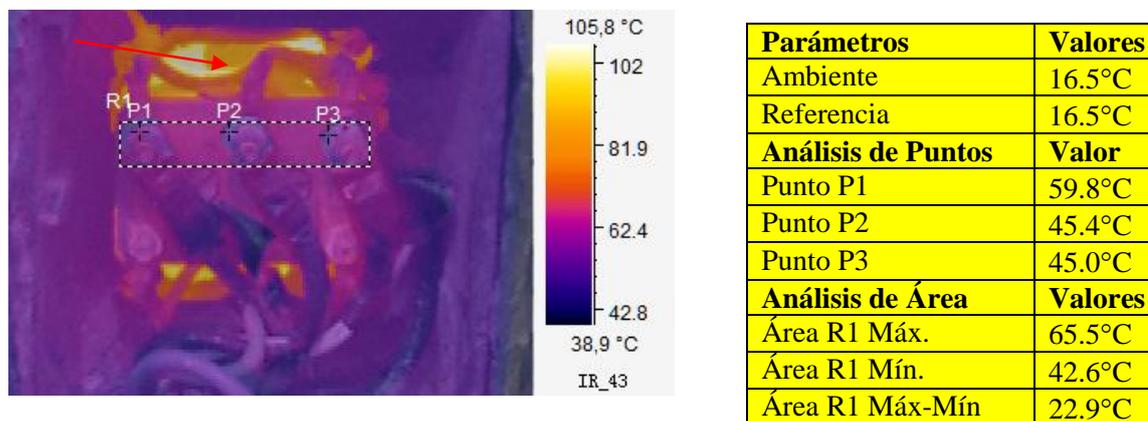
Figura 106. Imagen termográfica de las conexiones del motor de la bomba de agua conos

Comentario: Los puntos P1, P2 y P3 de la figura 106 poseen leves variaciones de temperatura. Presencia de soldura en el punto P1. Aparentemente se encuentra en normal funcionamiento pero existe una temperatura excesiva al interior del rotor bordeando los 106.8°C con los que se encuentra en severidad A según la tabla ASNT-TC-1A.

Diagnostico: Soldura en conexión. Empalme defectuoso.

Debe ser revisado o seguido. Verificar ajustes en la bornera semestralmente.

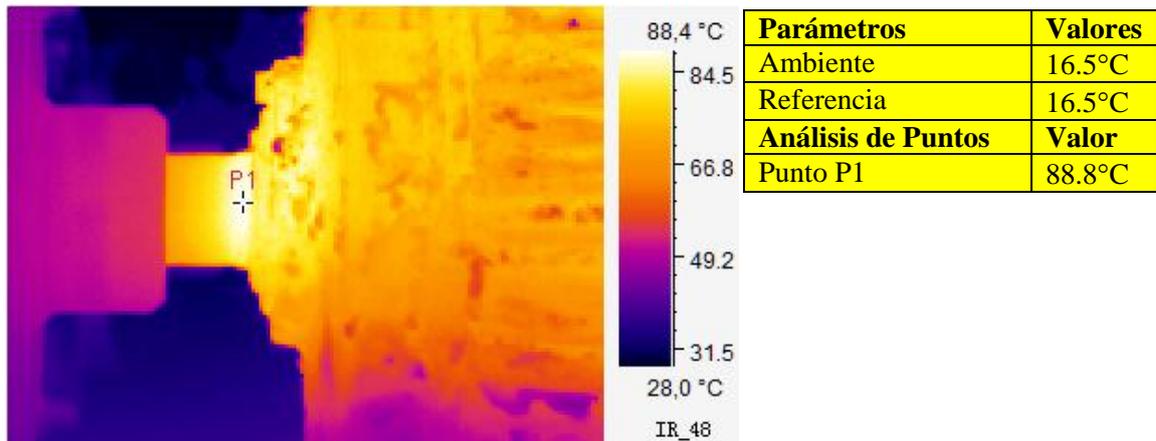
Figura 107. Imagen termográfica del eje del motor de la bomba de agua conos

Comentario: El punto de la figura 107 posee una temperatura de trabajo media-alta.
Diagnóstico: Sobrecarga externa e interna impuesta por rodamientos con defectos.
Recomendaciones: Realizar engrase y lubricación en los cojinetes en el próximo mantenimiento planificado y/o mensualmente. Realizar un análisis de vibraciones a la par semestralmente.

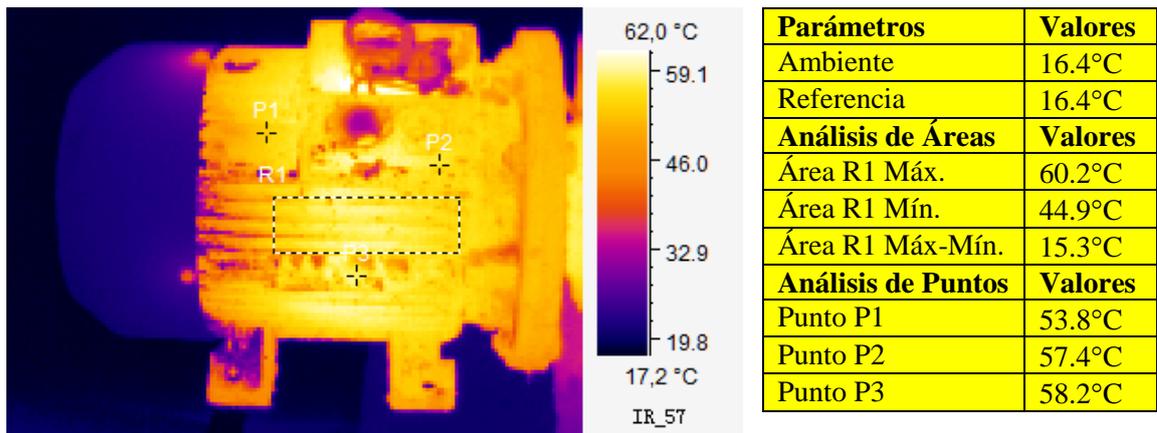
Figura 109. Imagen termográfica de la carcasa del motor agitador de entrada

Comentario: El área R1 seleccionada en la figura 109 poseen una diferencia de temperatura de 15.3°C, lo que nos indica que se encuentra en un nivel de criticidad C según la tabla ASNT-TC-1A.

Realizar limpieza por presencia de polvo semanalmente. Continuar con el régimen de funcionamiento del componente.

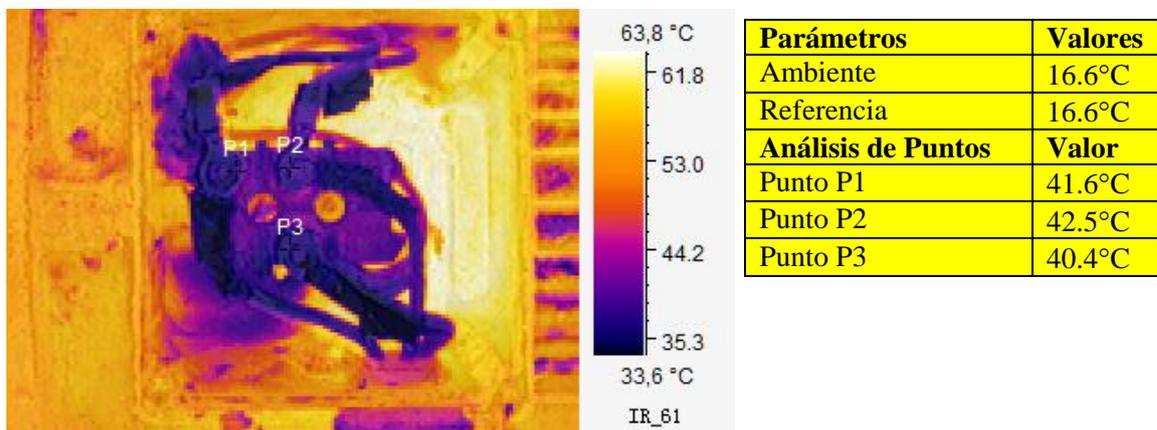
Figura 110. Imagen termográfica de las conexiones del motor agitador de entrada

Comentario: Los puntos P1, P2 y P3 de la figura 110 no poseen ningún cambio o diferencia de temperatura drástica.

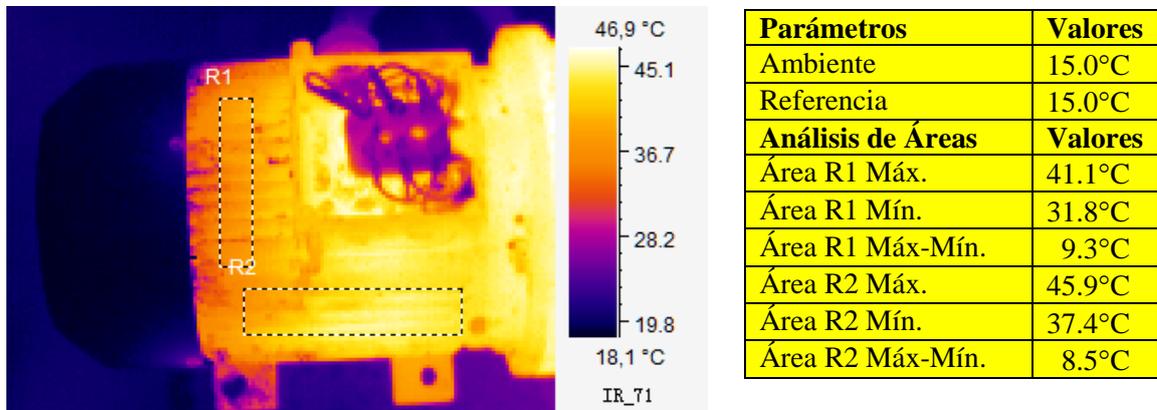
Figura 112. Imagen termográfica de la carcasa del motor agitador 1

Comentario: Las áreas R1 y R2 seleccionadas en la figura 112 poseen una diferencia de temperatura de 9.3°C, lo que nos indica que se encuentra en un nivel de criticidad C según la tabla ASNT-TC-1A.

Realizar limpieza por presencia de polvo semanalmente.

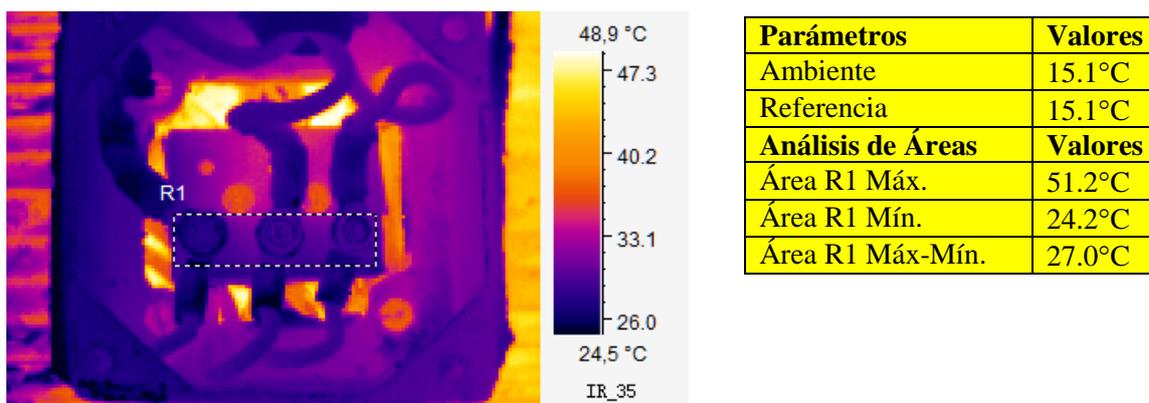
Figura 113. Imagen termográfica de las conexiones del motor agitador 1

Comentario: El área R1 de la figura 113 posee un cambio diferencia de temperatura de 27.0°C con lo que se encuentra en un nivel de criticidad **C** según la tabla ASNT-TC-1A.

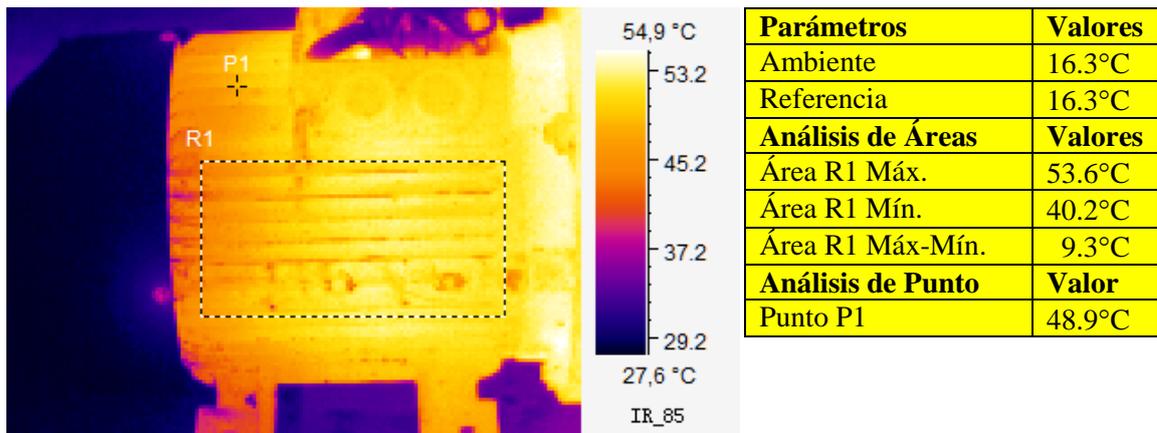
Figura 115. Imagen termográfica de la carcasa motor agitador 2

Comentario: El área R1 seleccionada en la figura 115 posee una diferencia de temperatura de 13.4°C, lo que nos indica que se encuentra en un nivel de criticidad **C** según la tabla ASNT-TC-1A.

Continuar con el régimen de funcionamiento del componente.

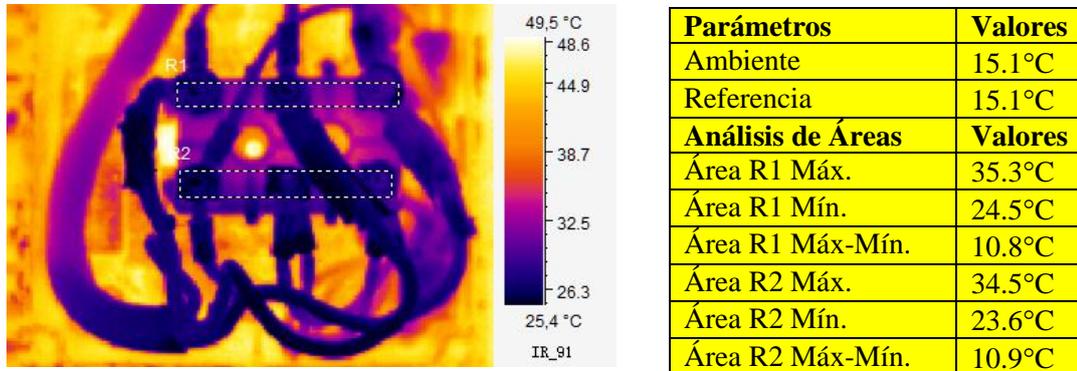
Figura 116. Imagen termográfica de las conexiones del motor agitador 2

Comentario: El área R1 y R2 seleccionada en la figura 116 poseen una diferencia de temperatura de 10.9°C, lo que nos indica que se encuentra en un nivel de criticidad **C** según la tabla ASNT-TC-1A.

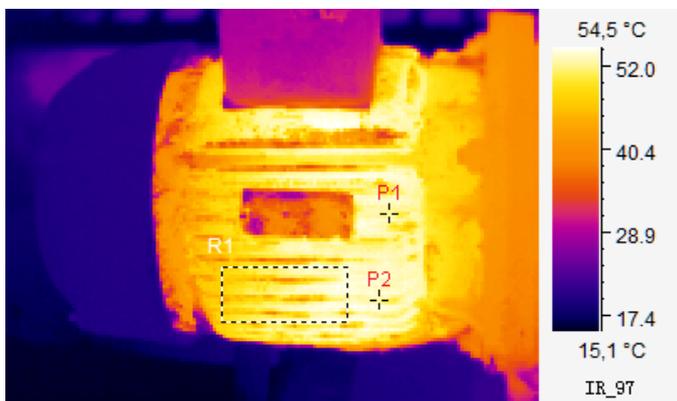
Figura 118 Imagen termográfica de la carcasa del motor bate fieltro

Comentario: El área seleccionada en la figura 118 posee una diferencia de temperatura de 14.6°C, lo que nos indica que se encuentra en un nivel de criticidad **C** según la tabla ASNT-TC-1A. Las temperaturas en los puntos P1 y P2 van acordes a la temperatura de distribución de los devanados

Continuar con el régimen de funcionamiento del componente.

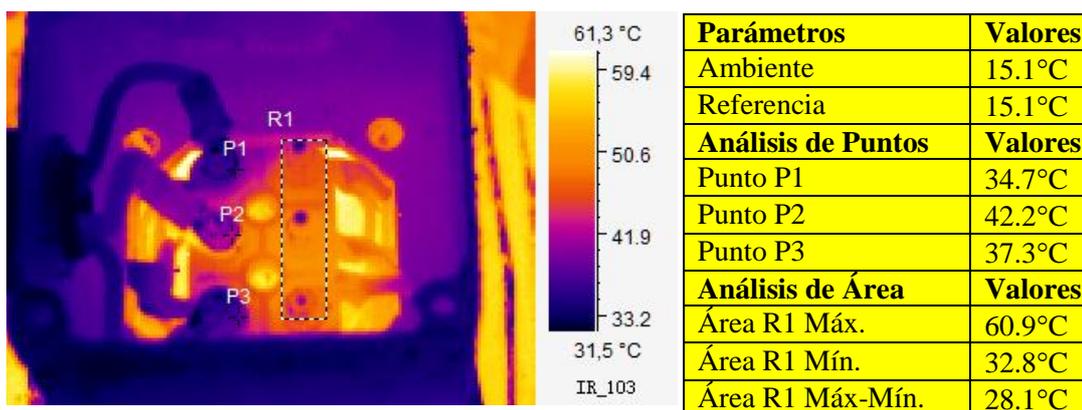
Figura 119. Imagen termográfica de las conexiones del motor bate fieltro

Comentario: El punto P2 de la figura 119, presenta soldadura en el terminal de conexión con respecto a los puntos P1 y P2. El área R1 presenta una temperatura media-alta con un diferencial de 28.1°C, lo que indica que se encuentra en un nivel de criticidad **C** según la tabla ASNT-TC-1A.

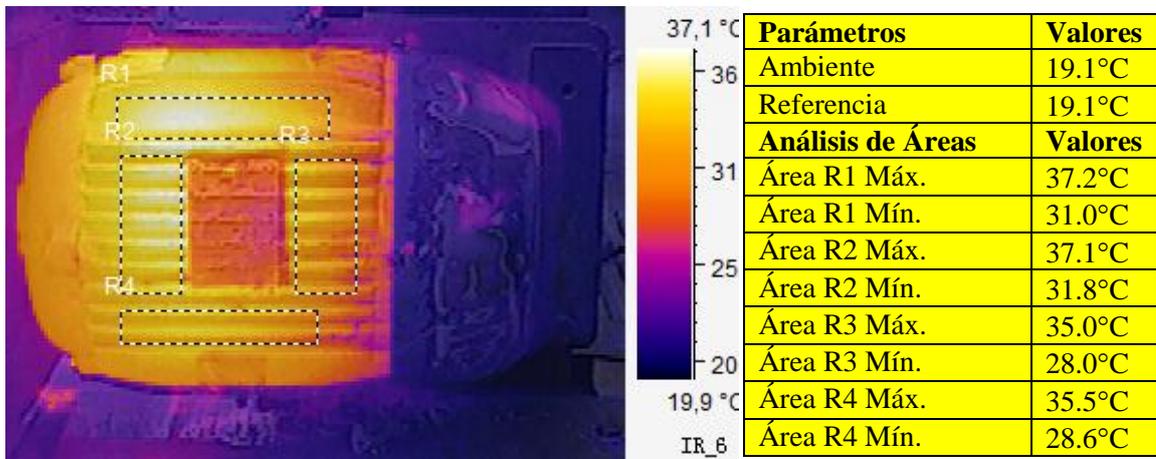
Figura 121. Imagen termográfica de la carcasa del motor de línea de corte 1

Comentario: El motor inspeccionado se encuentra bajo condiciones normales de operación. La unidad inspeccionada presenta una variación de 6,0°C con un nivel de prioridad **D**, según la tabla ASNT-TC-1A.

Revisar lubricaciones en rodamientos mensualmente y limpieza tanto interna como externa en mantenimiento programado.

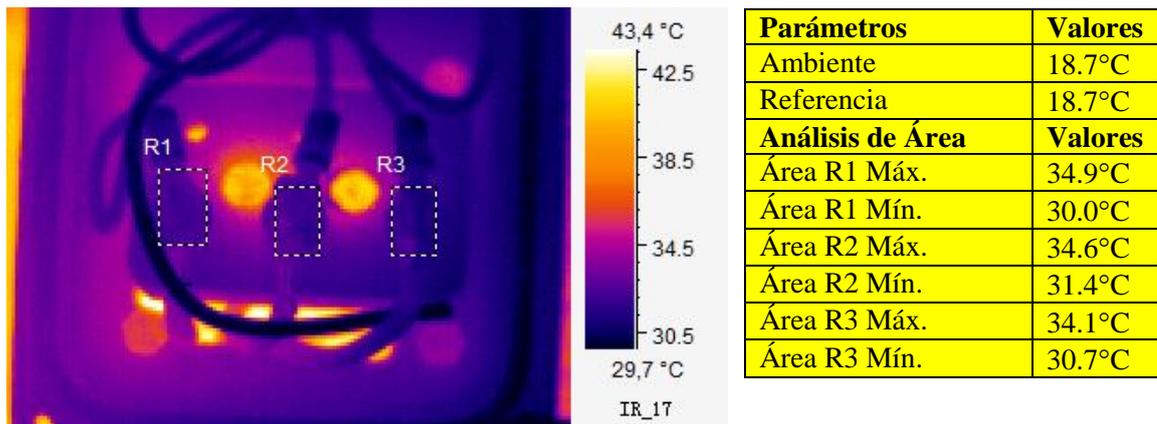
Figura 122. Imagen termográfica de las conexiones del motor de línea de corte 1

Comentario: El componente presenta una variación de temperatura de 4,0°C con respecto de las tres áreas de la figura 122, lo que nos indica que se encuentra en un nivel de criticidad **D** con respecto a la tabla ASNT-TC-1A.

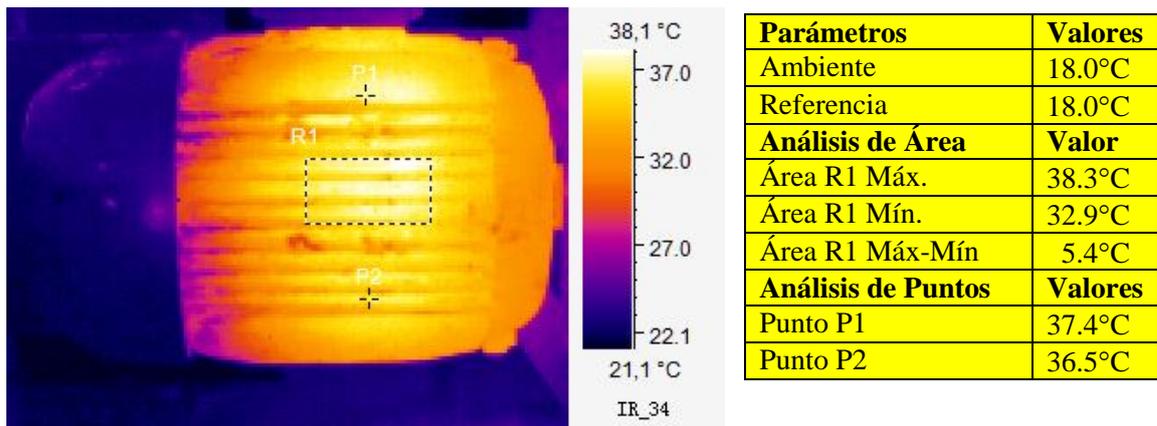
Figura 124. Imagen termográfica de la carcasa del motor de corte longitudinal 1

Comentario: La unidad inspeccionada presenta una variación de temperatura de 5,4°C en el área R1 con un nivel de prioridad **D**, según la tabla ASNT-TC-1A.

Verificar cargas y ajustes en las fases y bornera respectivamente semestralmente.
