**ELABORACIÓN DE UN PLAN DE MANTENIMIENTO PREDICTIVO
MEDIANTE LA APLICACIÓN DE TERMOGRAFÍA INDUSTRIAL EN
LOS MOTORES ELÉCTRICOS DE LA PLANTA DE EUROLIT EN LA
EMPRESA TUBASEC C.A.**

TESIS DE GRADO

2012

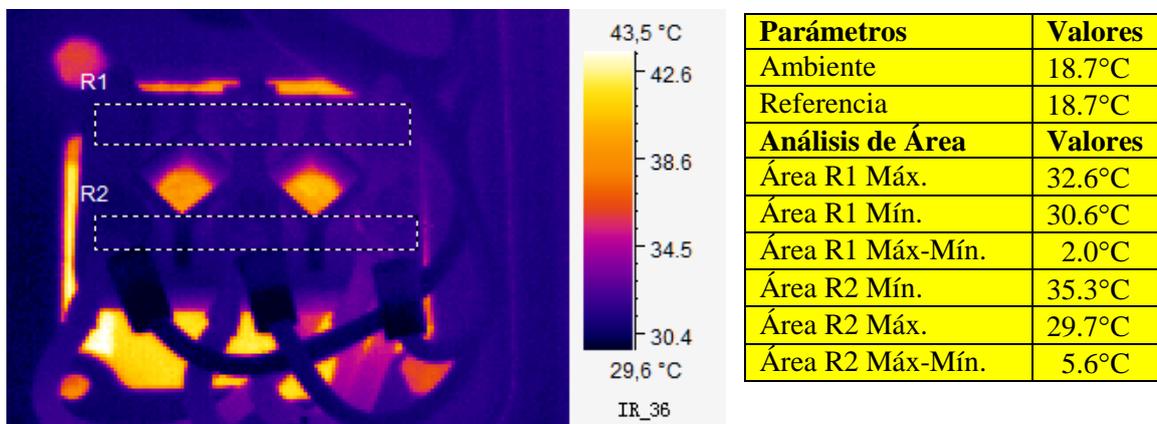
Figura 125. Imagen termográfica de las conexiones del motor de corte longitudinal 1

Comentario: El componente presenta una variación de temperatura de 2,0°C en el área R1 y de 5.6°C en el área R2 lo que nos indica que se encuentra en un nivel de criticidad **D** con respecto a la tabla ASNT-TC-1A.

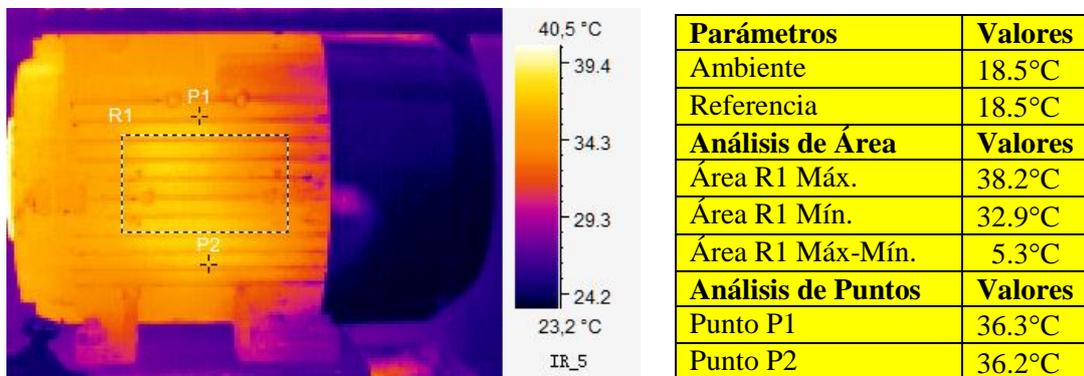
Figura 127. Imagen termográfica de la carcasa del motor de corte longitudinal 2

Comentario: La unidad inspeccionada presenta una variación en el área R1 de 5,3°C con un nivel de prioridad **D**, según la tabla ASNT-TC-1A. Los puntos P1 y P2 no presentan variaciones de temperatura con respecto al motor, es decir se encuentra en funcionamiento normal.

Continuar con el régimen de operación del motor. Realizar mantenimiento autónomo, de limpieza semanalmente.

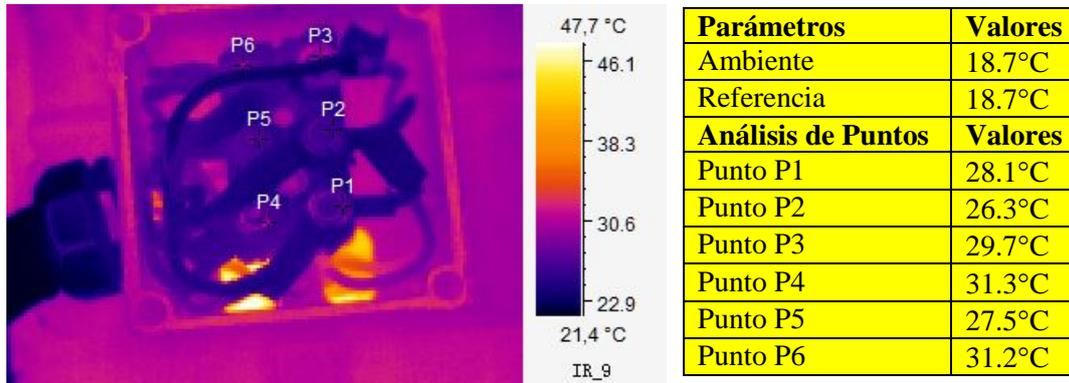
Figura 128. Imagen termográfica de la carcasa del motor de corte longitudinal 2

Comentario: El componente presenta una leve variación de temperatura en los puntos 4 y 6 en la bornera de conexiones lo que nos indica que se encuentra en un nivel de criticidad **D** con respecto a la tabla ASNT-TC-1A.

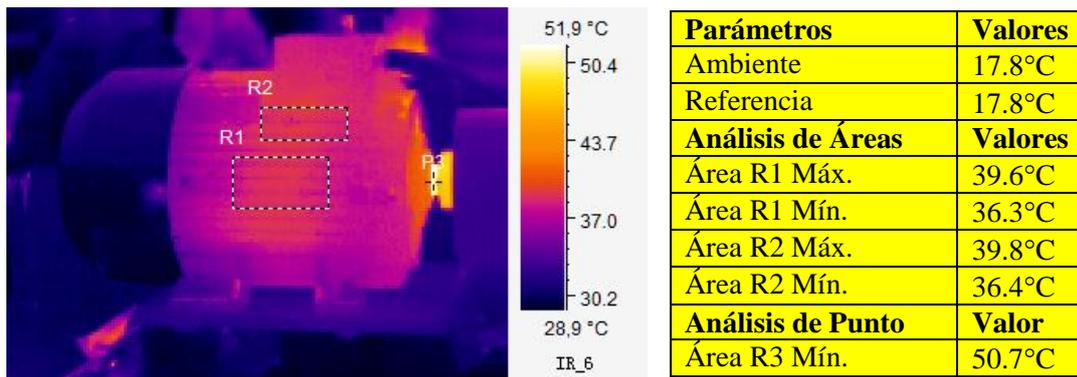
Figura 130. Imagen termográfica de la carcasa del motor de corte longitudinal 2

Comentario: La unidad inspeccionada presenta una variación de 3°C con un nivel de prioridad **D**, según la tabla ASNT-TC-1A. El punto seleccionado presenta un leve calentamiento con respecto a la carga.

Revisar lubricaciones en rodamientos mensualmente.

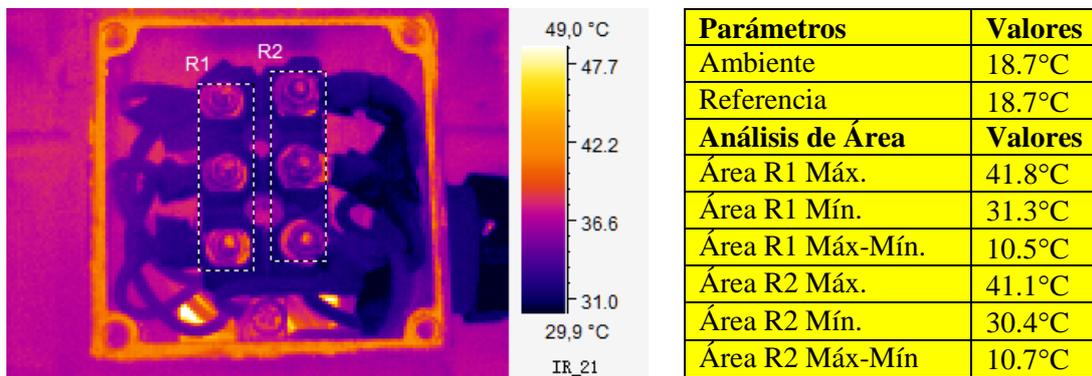
Figura 131. Imagen termográfica de la carcasa del motor de corte longitudinal 2

Comentario: El componente presenta una variación de temperatura con respecto de las áreas R1 y R2 de 10°C lo que nos indica que se encuentra en un nivel de criticidad **C** con respecto a la tabla ASNT-TC-1A.

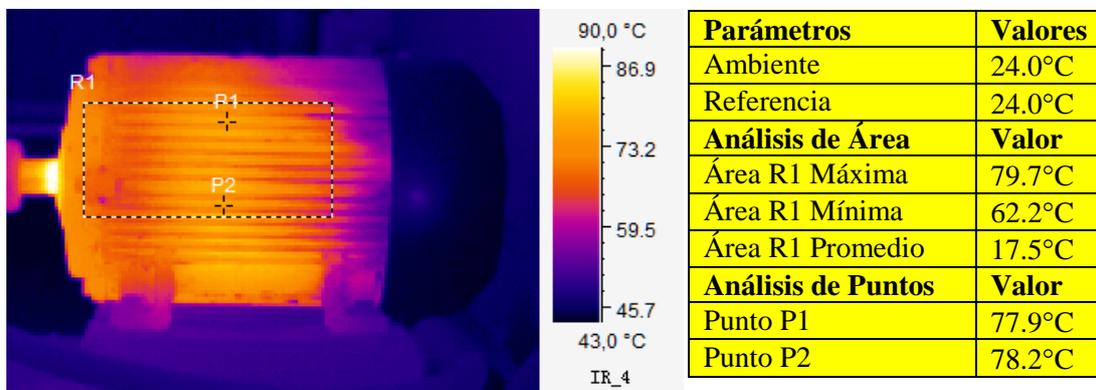
Figura 133. Imagen termográfica de la carcasa del motor de bomba de circulación de aceite

Comentario: En la figura 133, el área R1 presenta una diferencia de temperatura de 17.5°C en referencia al resto del motor, ubicándose en un nivel de severidad **C** con respecto a la tabla ASNT-TC-1A y se debe programar una inspección.

Revisar el motor para evitar un sobrecalentamiento severo en cada mantenimiento.

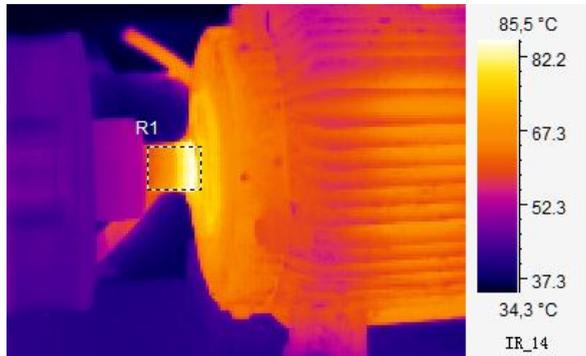
Figura 134. Imagen termográfica del eje del motor de bomba de circulación de aceite

Comentario: En la figura 134, el área R1 presenta una diferencia de temperatura de 26.7°C en referencia al resto del motor, ubicándose en un nivel de severidad **C** con respecto a la tabla ASNT-TC-1A y se debe programar una inspección.

Diagnóstico: Desalineación, lubricación y problemas de desgaste se detectan antes que causen salida de servicio.

Revisar el motor en cada mantenimiento programado para evitar un sobrecalentamiento severo.

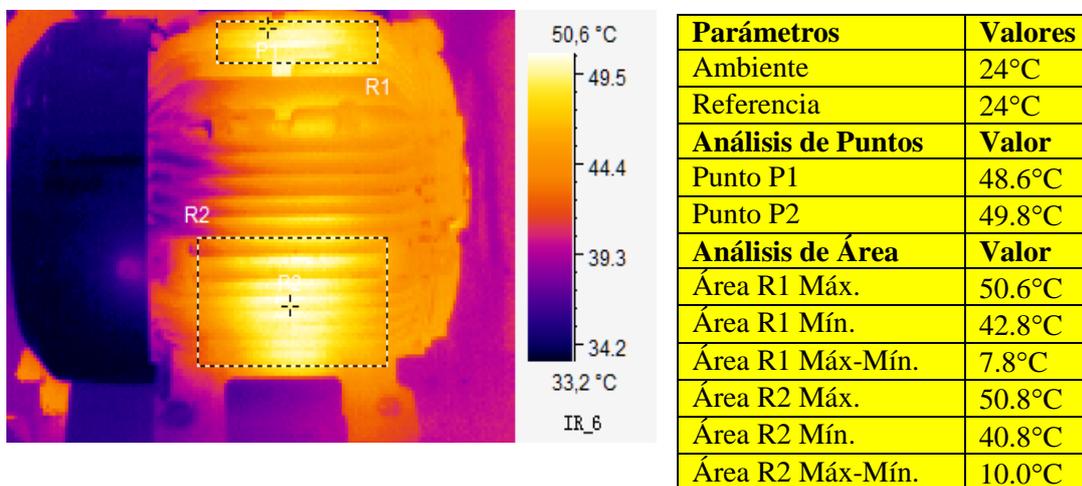
Figura 137. Imagen termográfica de la carcasa del motor del ventilador

Comentario: El área R1 presenta un diferencial de temperatura de 7.8°C, lo que nos indica que se encuentra en un nivel de criticidad **D**, según la tabla ASNT-TC-1A,

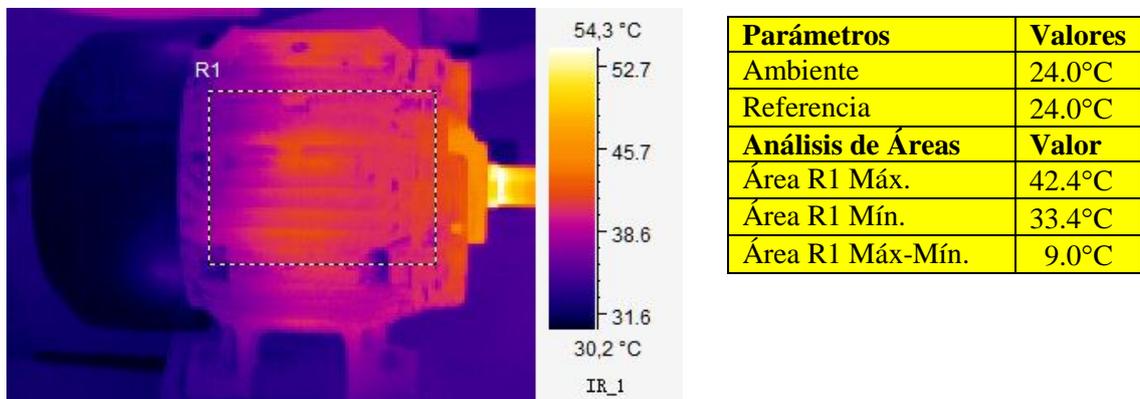
Figura 139. Imagen termográfica de la carcasa del motor de la bomba de diesel

Comentario: En la figura 139, el área R1 presenta una diferencia de temperatura de 9,0°C en referencia al resto del motor, ubicándose en un nivel de severidad **D** según la tabla ASNT-TC-1A.

Realizar tareas de mantenimiento autónomo, de limpieza semanalmente.

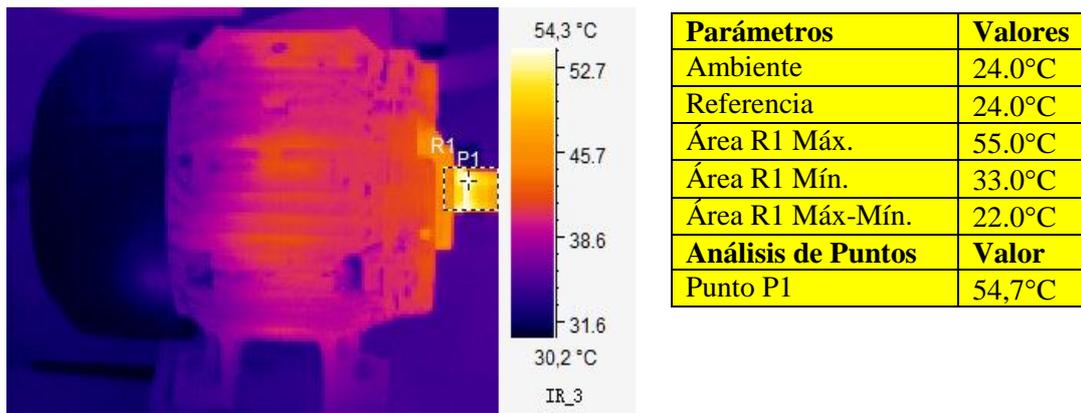
Figura 140. Imagen termográfica del eje del motor de la bomba de diesel

En la figura 140, el área presenta una diferencia de temperatura de 22.0°C en referencia al resto del motor, ubicándose en un nivel de severidad **C** con respecto a la tabla ASNT-TC-1A y se debe programar una inspección.

Desalineación, lubricación y problemas de desgaste se detectan antes que causen salida de servicio.

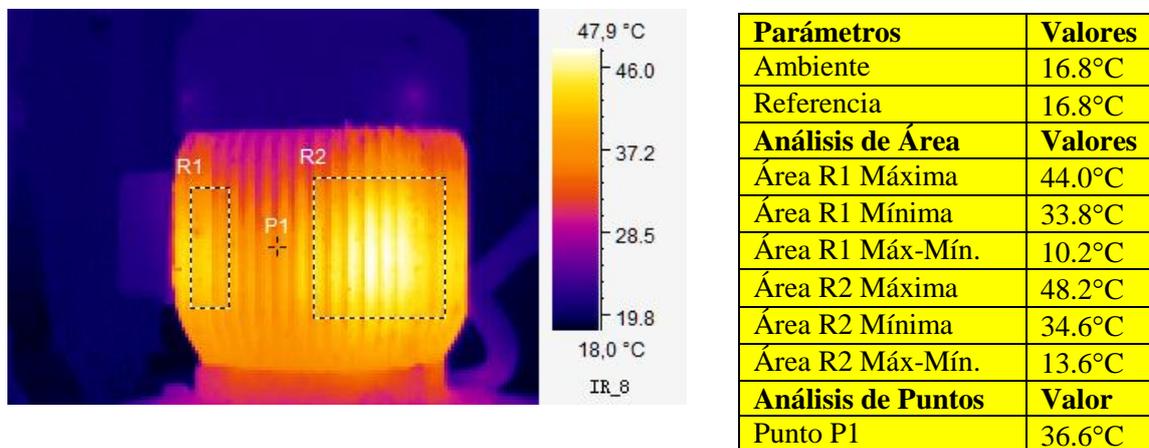
Figura 142. Imagen termográfica de la carcasa del motor de ventosa de molde

Comentario: En la figura 142, el área R1 seleccionada poseen un diferencial de temperatura de 10,2°C y el área R2 de 13,6°C lo cual se encuentran en prioridad de severidad C. El punto P1 seleccionado su temperatura se encuentra en un rango entre R1 y R2.

Realizar limpieza en la carcasa trimestralmente.

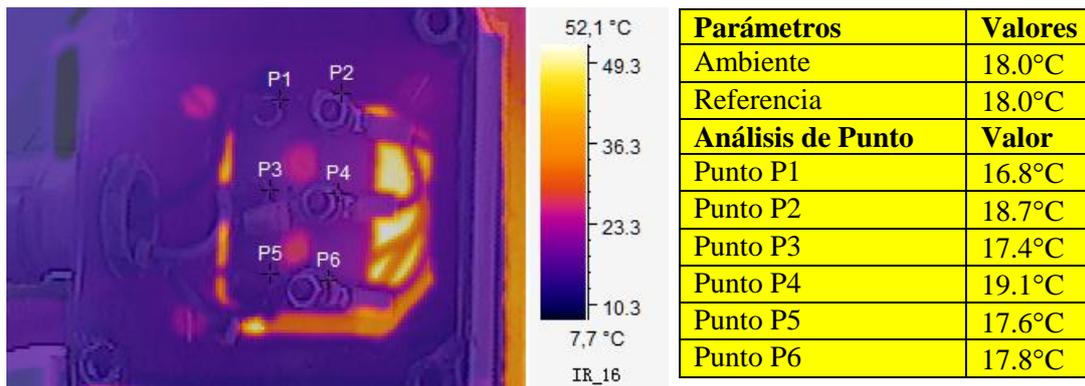
Figura 143. Imagen de las conexiones del motor de ventosa de molde

Comentario: En la figura 143, los puntos P1 a P6 seleccionados no presentan variaciones de temperatura drásticas, encontrándose con un diferencial de temperatura de 2.3°C lo cual se encuentra en prioridad **D** según la tabla ASNT-TC-1A.

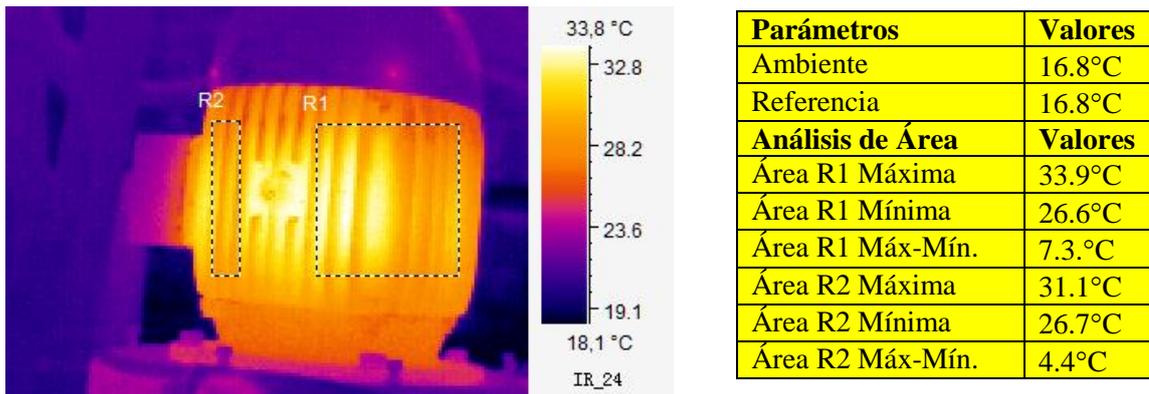
Figura 145. Imagen termográfica del motor de ventosa de placa

Comentario: En la figura 145, el área R1 seleccionada poseen un diferencial de temperatura de 7,3°C y el área R2 de 4,4°C lo cual se encuentran en prioridad de severidad **D** con respecto a la tabla ASNT-TC-1A.

Realizar limpieza en carcasa semanalmente.

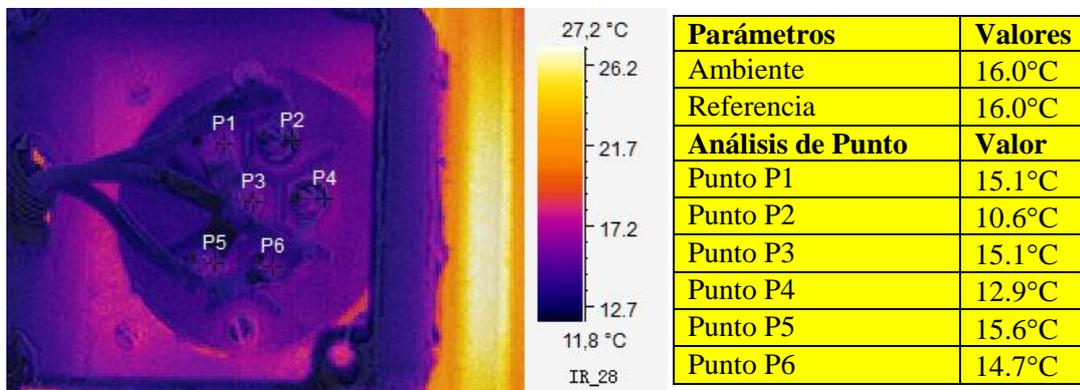
Figura 146. Imagen termográfica conexiones del motor de ventosa de placa

Comentario: En la figura 146, los puntos seleccionados no presentan variaciones de temperatura drásticas, encontrándose con un diferencial de temperatura de 4.5°C lo cual se encuentra en prioridad **D** según la tabla ASNT-TC-1A.

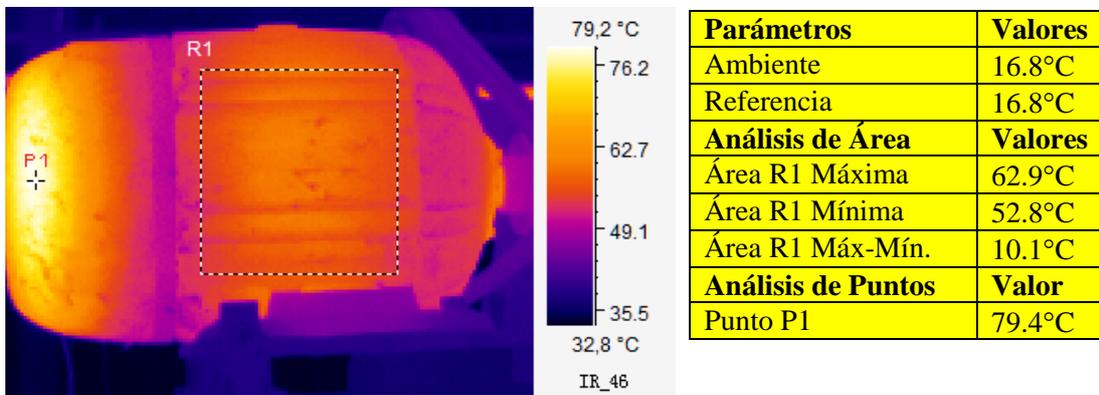
Figura 148. Imagen termográfica de la carcasa del motor de transporte de carros

Comentario: En la figura 148, el área R1 seleccionada poseen un diferencial de temperatura de 10,1° lo cual se encuentran en prioridad de severidad C La carcasa presenta un calentamiento.

El componente debe ser seguido mensualmente.

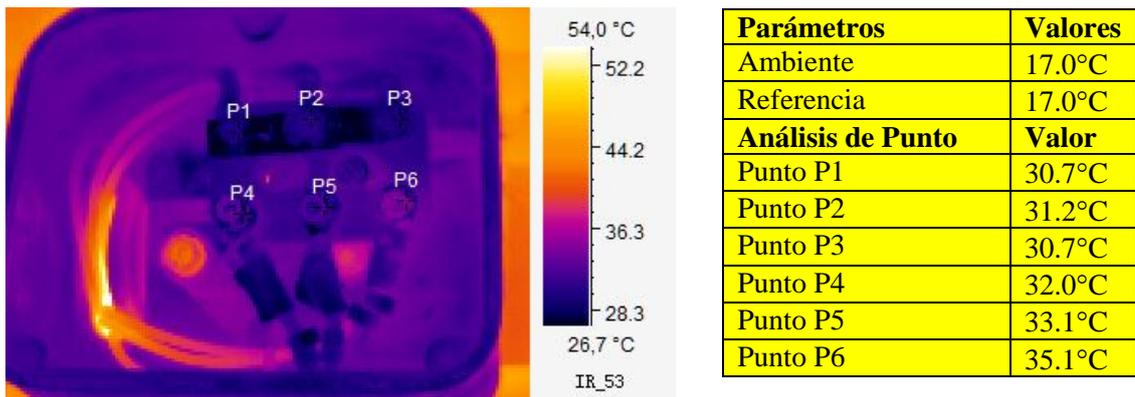
Figura 149. Imagen termográfica conexiones de motor de transporte de carros

Comentario: En la figura 149, los puntos seleccionados presentan una leve variación de temperatura.

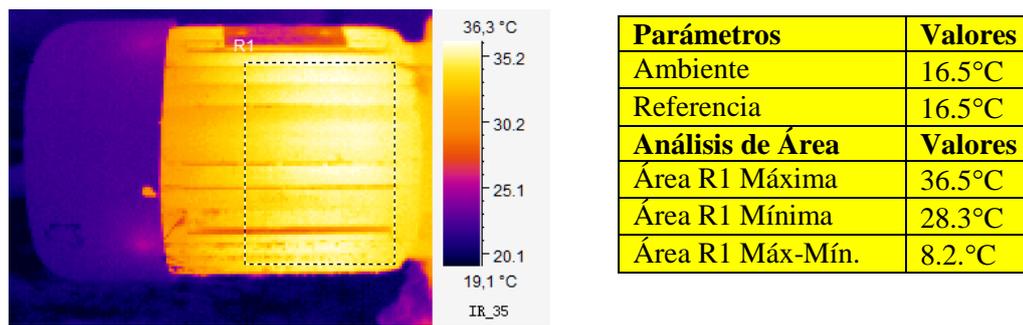
Figura 151. Imagen termográfica de la carcasa del motor de banda transportadora

Comentario: En la figura 151, el área R1 seleccionada posee un diferencial de temperatura de 8,2° lo cual se encuentran en prioridad de severidad **D** con respecto a la tabla ASNT-TC-1A.

Continuar con el régimen de funcionamiento del componente.

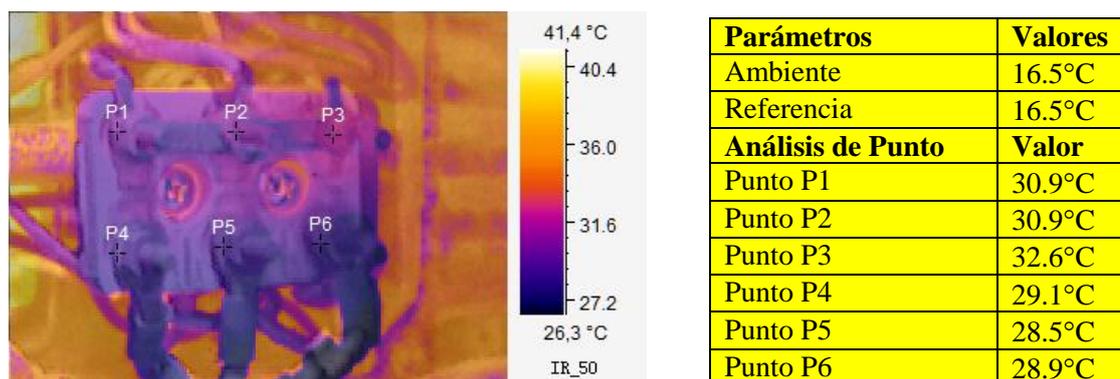
Figura 152. Imagen termográfica de las conexiones del motor de banda transportadora

Comentario: En la figura 152, los puntos P1 a P6 seleccionados no presentan variaciones de temperatura drásticas.

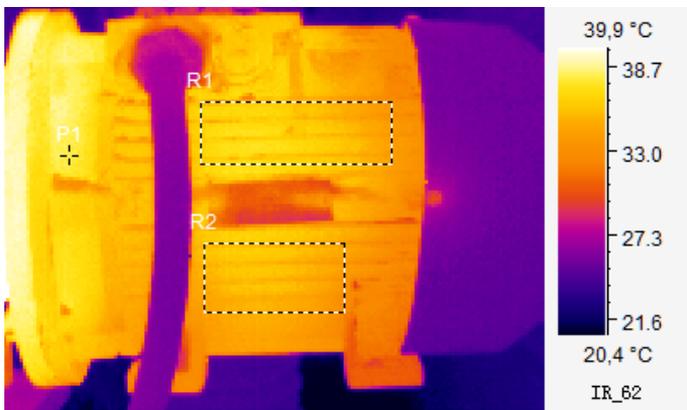
Figura 154. Imagen termográfica del motor de rodillos de corte 01

Comentario: En la figura 154, el área R1 seleccionada posee un diferencial de temperatura de 2,0°C lo cual se encuentran en prioridad de severidad **D** según la tabla ASNT-TC-1A.

Continuar con el régimen de funcionamiento del componente.

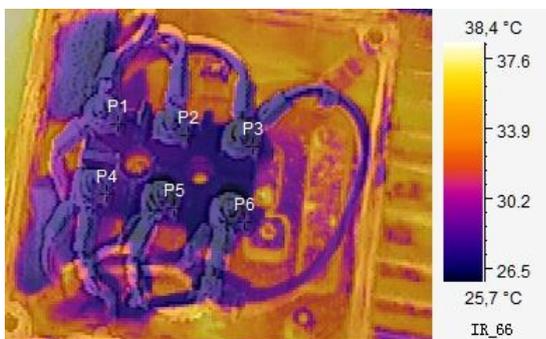
Figura 155. Imagen termográfica de conexiones del motor de rodillos de corte 01

Comentario: En la figura 155, los puntos P1 a P6 seleccionados en la bornera no presentan variaciones de temperatura drásticas.

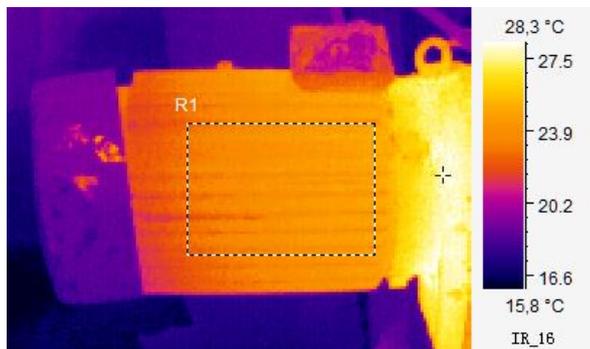
Figura 157. Imagen termográfica del motor de rodillos de corte 02

Comentario: El área R1 de la figura 157 posee un diferencial de temperatura de 3,6°C lo cual se encuentran en prioridad de severidad **D** según la tabla ASNT-TC-1A.
Diagnóstico: El motor se encuentra en un régimen de trabajo Normal.
Recomendaciones:
Realizar limpieza semanalmente o en cada mantenimiento programado.

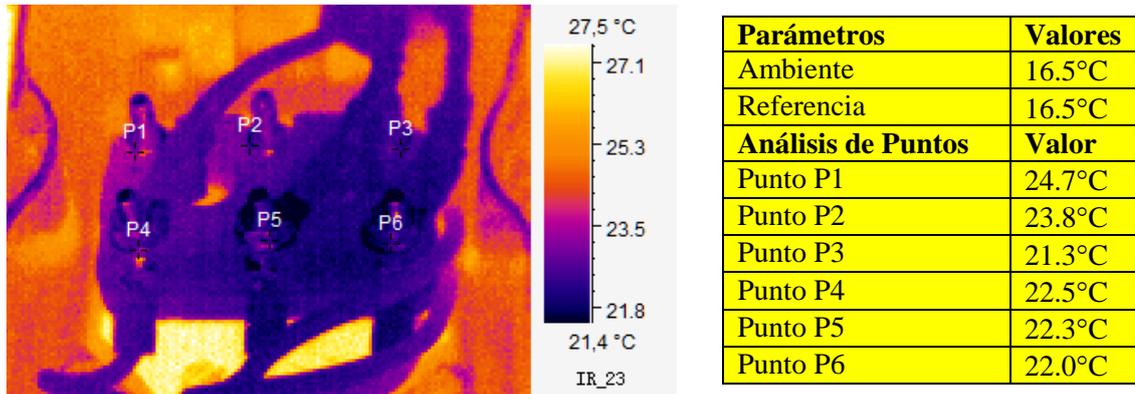
Figura 158. Imagen termográfica de conexiones del motor de rodillos de corte 02

Comentario: Los puntos P1, P2, P3, P4, P5, P6 de la figura 158 no poseen ningún cambio o diferencia de temperatura drástica.
Diagnóstico: La bornera se encuentra en condiciones normal de operación.
Recomendaciones:
Realizar limpieza continuamente.
Continuar con su operación.

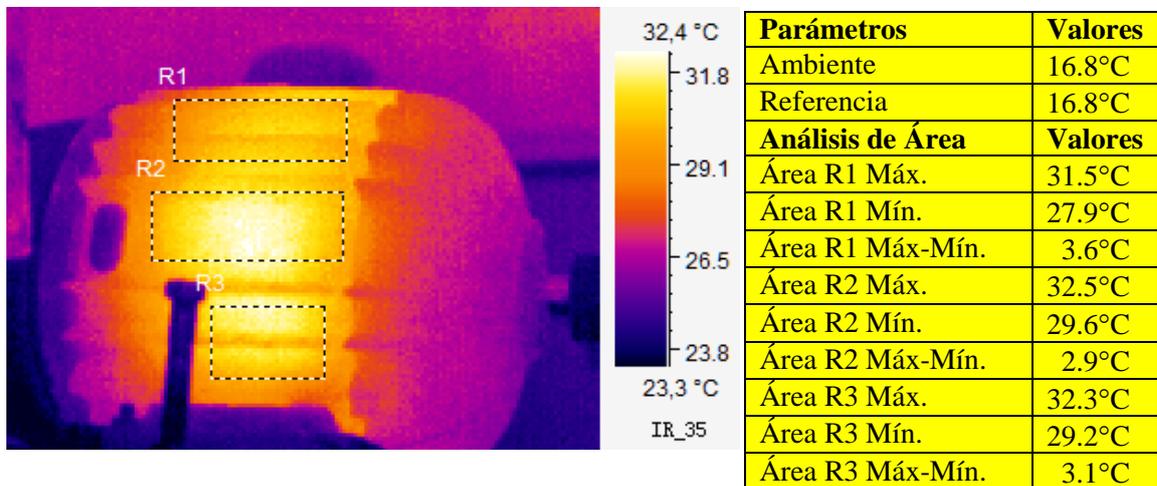
Figura 160. Imagen termográfica del motor de cortadora transversal 03

Comentario: En la figura 160, el área R1 seleccionada poseen un diferencial de temperatura de 3,6°C y el área R2 de 2,9°C y el área R3 de 3,1°C lo cual se encuentran en prioridad de severidad **D** según la tabla ASNT-TC-1A.

Recomendaciones: Continuar con el régimen de trabajo.

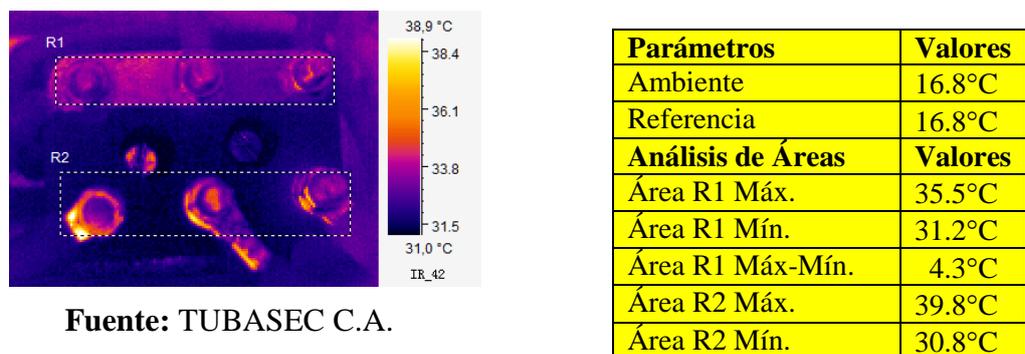
Figura 161. Imagen termográfica de conexiones de motor de cortadora transversal 03

Comentario: En la figura 161, las áreas seleccionadas R1 y R2 no presentan variaciones de temperatura drásticas, encontrándose con un diferencial de temperatura de 9,0°C lo cual se encuentra en prioridad **D** según la tabla ASNT-TC-1A.

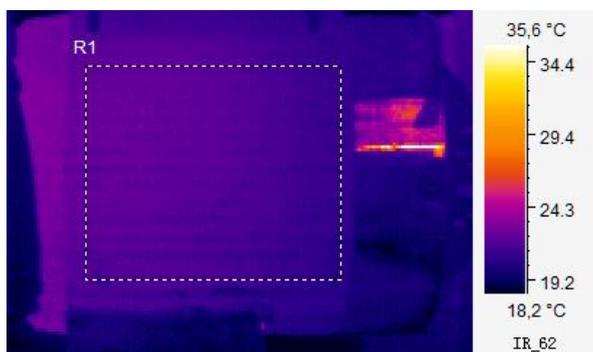
Figura 163. Imagen termográfica de carcasa del motor de cortadora transversal 04

Comentario: En la Figura 163, el área R1 seleccionada posee un diferencial de temperatura de 3,2°C lo cual se encuentran en prioridad de severidad **D** según la tabla ASNT-TC-1A.

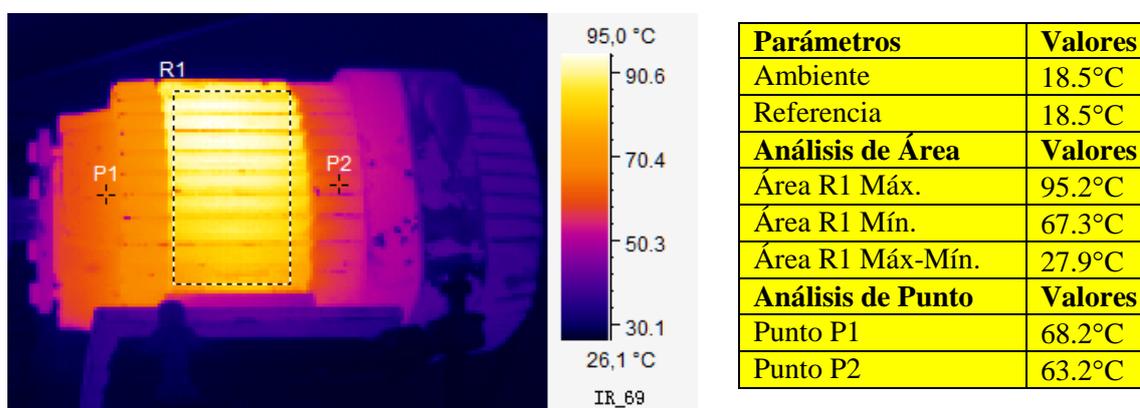
Figura 165. Imagen termográfica de la carcasa del motor de cortadora transversal 05

Comentario: En la figura 165, el área R1 seleccionada posee un diferencial de temperatura de 27,9°C lo cual se encuentran en prioridad de severidad **C** según la tabla ASNT-TC-1A.

Realizar un mantenimiento al componente trimestralmente. Verificar las barras o chapas del estator semestralmente. Verificar las cargas en las fases anualmente.

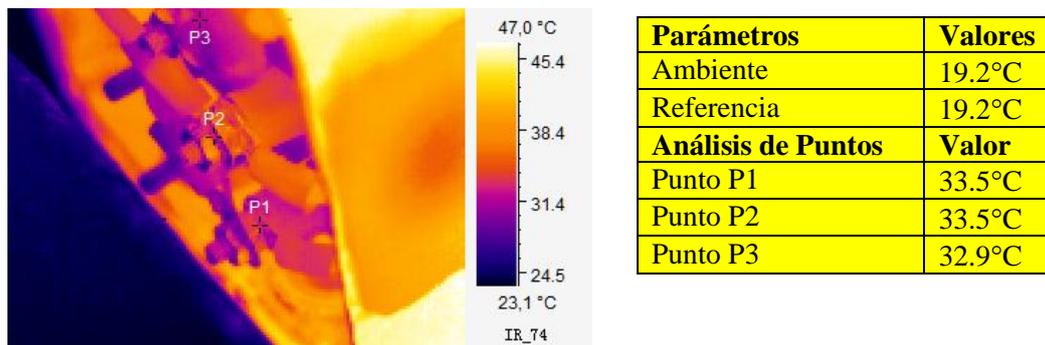
Figura 166. Imagen termográfica de la carcasa del motor de cortadora transversal 05

Comentario: En la figura 166, los puntos seleccionados no presentan variaciones de temperatura drásticas.

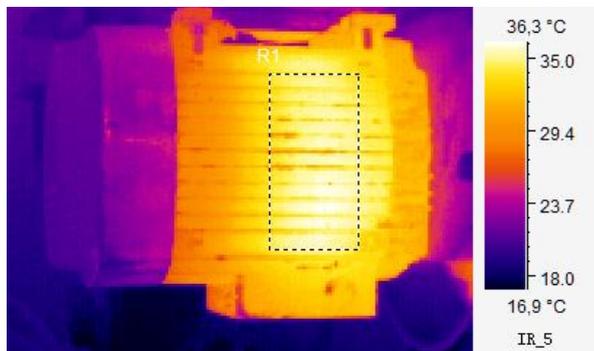
Figura 168. Imagen termográfica de carcasa del motor de cortadora transversal 06

Comentario: En la figura 168, el área R1 seleccionada posee un diferencial de temperatura de 7,6°C lo cual se encuentran en prioridad de severidad **D** según la tabla ASNT-TC-1A.

Realizar limpieza al componente semanalmente. Continuar con el régimen de funcionamiento.

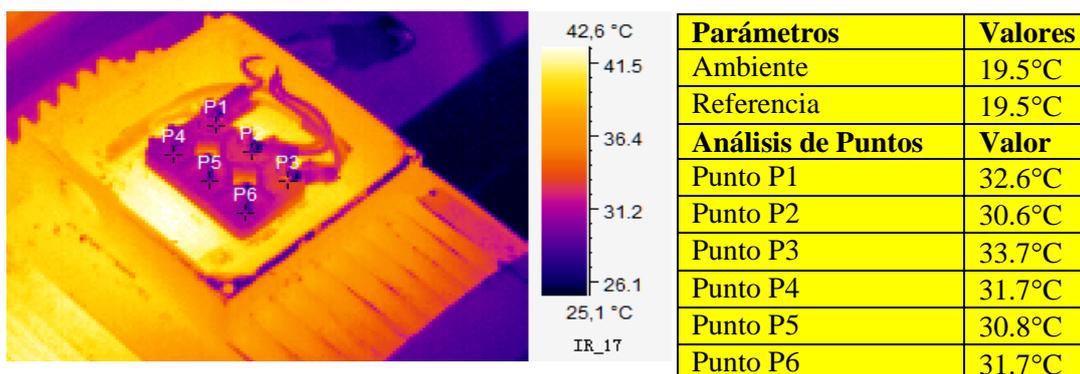
Figura 169. Imagen termográfica de conexiones del motor de cortadora transversal 06

Comentario: En la figura 169, los puntos seleccionados no presentan variaciones de temperatura drásticas.

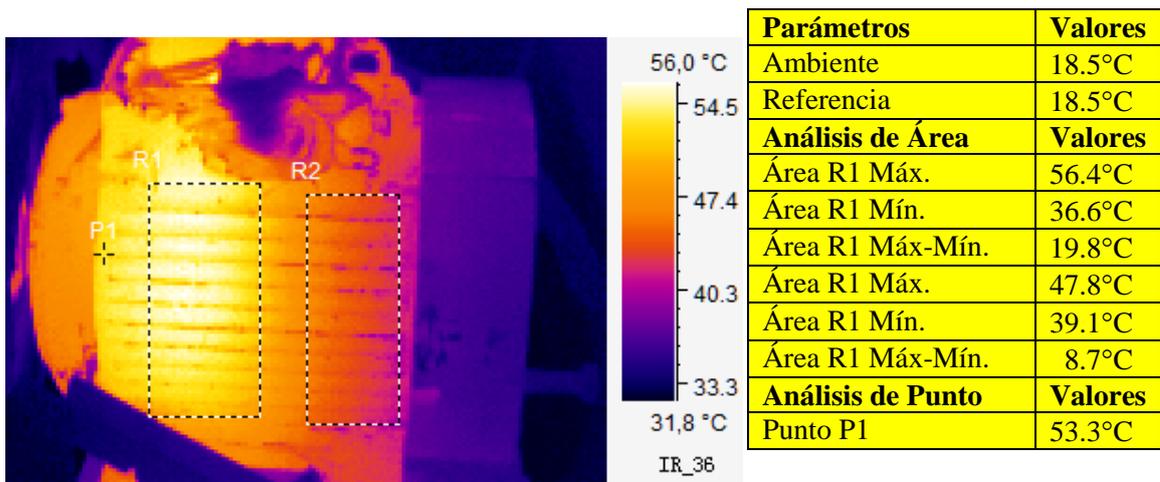
Figura 171. Imagen termográfica de la carcasa de motor de cortadora longitudinal 07

Comentario: En la figura 171, el área R1 seleccionada posee un diferencial de temperatura de 19,8°C lo cual se encuentran en prioridad de severidad **C** según la tabla ASNT-TC-1A.

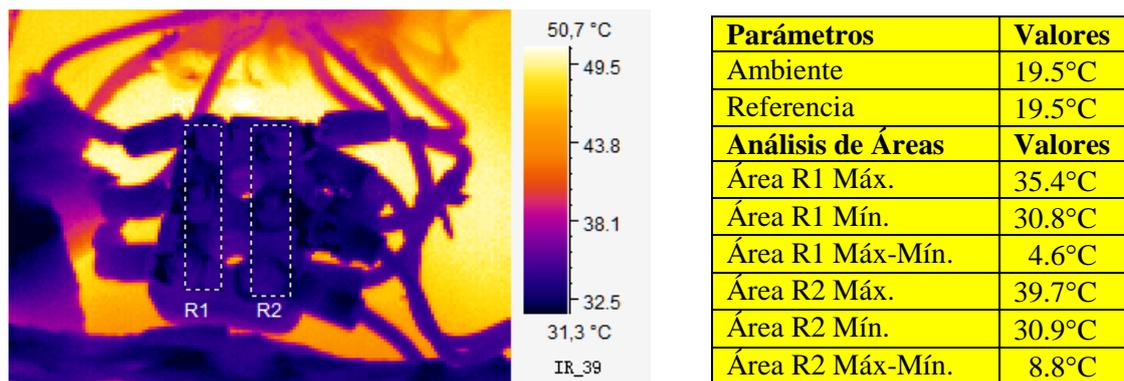
Figura 172. Imagen termográfica de la carcasa de motor de cortadora longitudinal 07

Comentario: En la figura 172 no presentan cambios drásticos de temperatura, La unidad inspeccionada presenta una variación de 4,3°C con un nivel de prioridad **D**, según la tabla ASNT-TC-1A. En el área R1 y R2.

Realizar mantenimiento al componente semanalmente. Continuar con el régimen de funcionamiento.

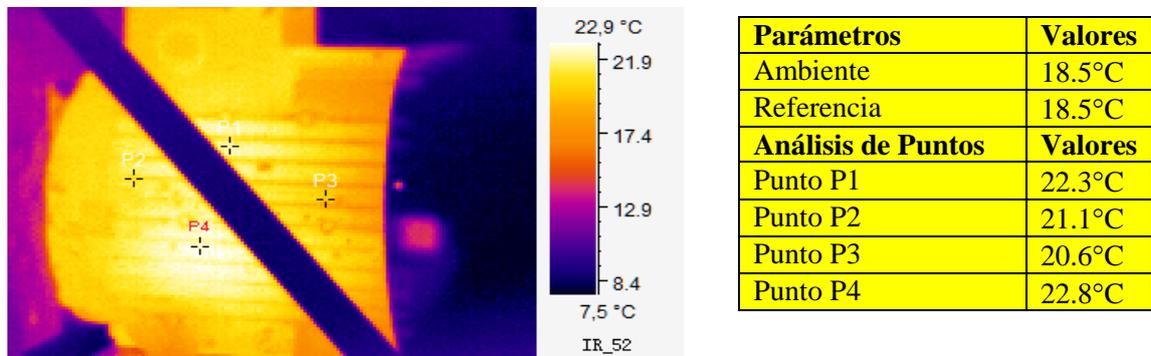
Figura 174. Imagen termográfica de carcasa de motor de cortadora transversal 08

Comentario: En la figura 174, los puntos P1 a P4 seleccionados no presentan variaciones de temperatura drásticas.

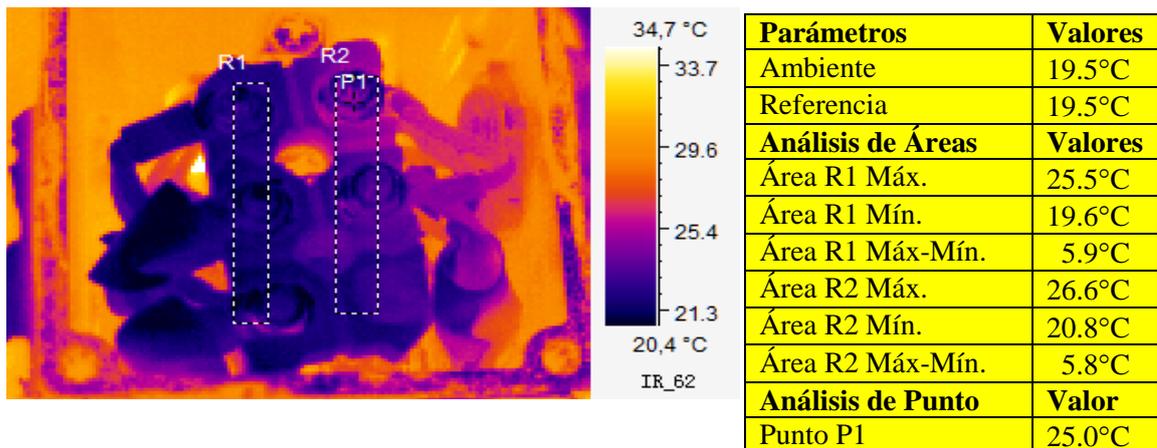
Figura 175. Imagen termográfica de conexiones de motor de cortadora transversal 08

Comentario: En la figura 175 no presentan cambios drásticos de temperatura, La unidad inspeccionada presenta una variación de 1,0°C con un nivel de prioridad **D**, según la tabla ASNT-TC-1A. En el área R1 y R2.

Realizar limpieza al componente semanalmente. Continuar con el régimen de funcionamiento.

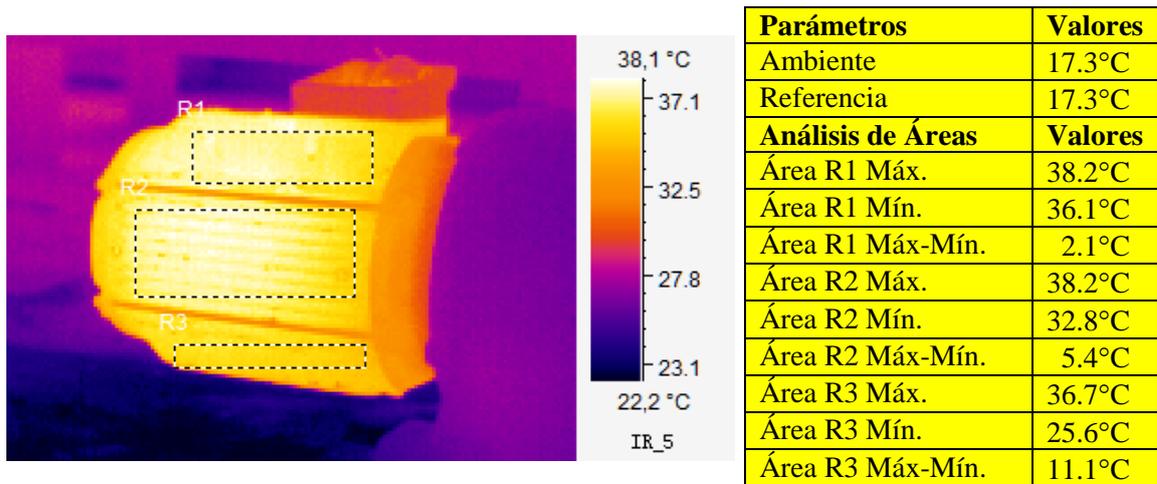
Figura 177. Imagen termográfica de carcasa de motor de cortadora transversal 08

Comentario: En la figura 177, las áreas seleccionadas no presentan variaciones de temperatura drásticas. Los devanados se encuentran con temperatura normal.

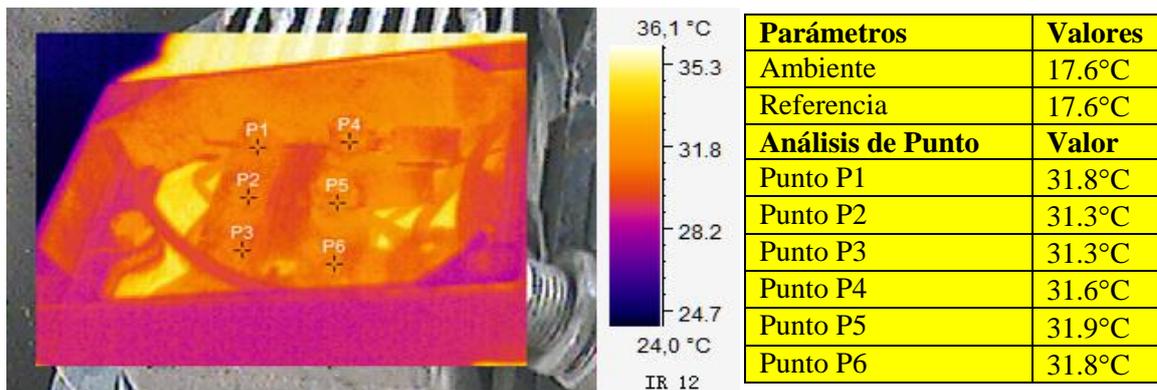
Figura 178. Imagen termográfica de conexiones de motor de cortadora transversal 08

Comentario: En la figura 178 no presentan cambios drásticos de temperatura los puntos P1 a P6 seleccionados, La unidad inspeccionada presenta una variación de 1,0°C con un nivel de prioridad **D**, según la tabla ASNT-TC-1A.

Continuar con el régimen de funcionamiento.

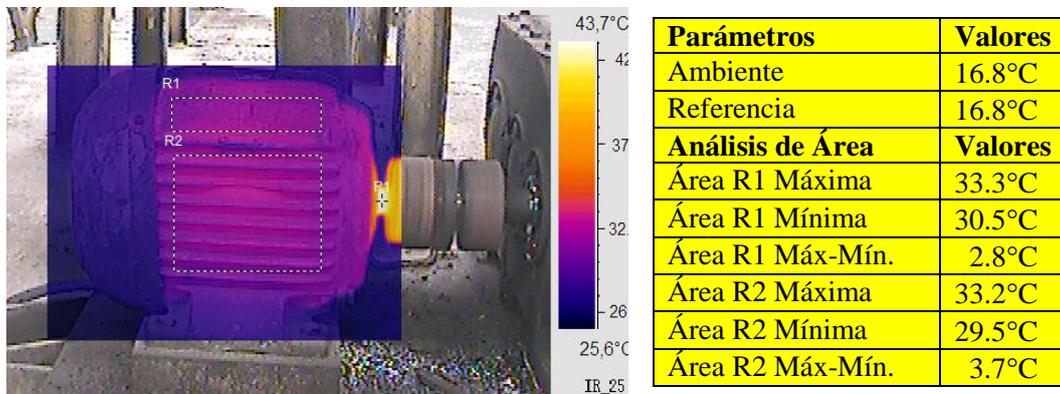
Figura 180. Imagen termográfica de carcasa de motor de cadena transportadora 02

Comentario: En la figura 180, la unidad inspeccionada se encuentra bajo condiciones normales de operación. La unidad inspeccionada presenta una variación de 0.1°C lo cual se encuentran en prioridad de severidad **D** según la tabla ASNT-TC-1A.

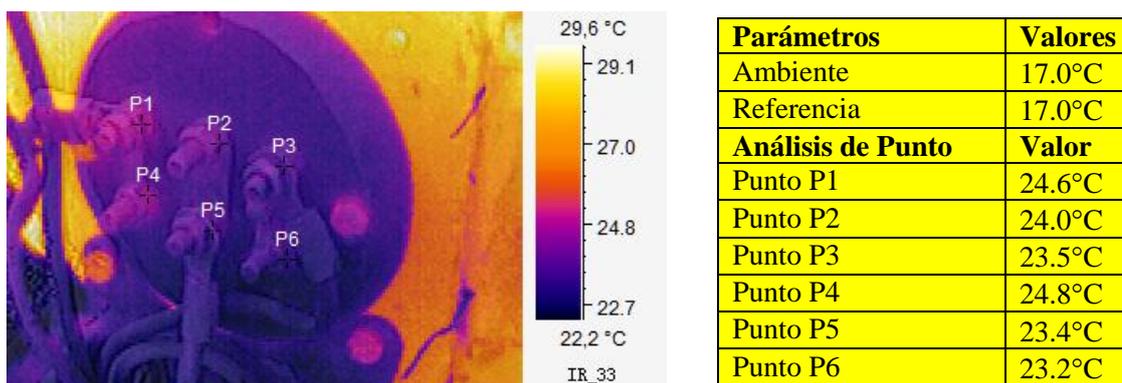
Figura 181. Imagen termográfica de conexiones de motor de cadena transportadora 02

Comentario: En la figura 181, los puntos P1 a P6 seleccionados no presentan variaciones de temperatura drásticas, encontrándose con un diferencial de temperatura de 2.3°C lo cual se encuentra en prioridad **D** según la tabla ASNT-TC-1A.

Continuar con el régimen de operación del componente.

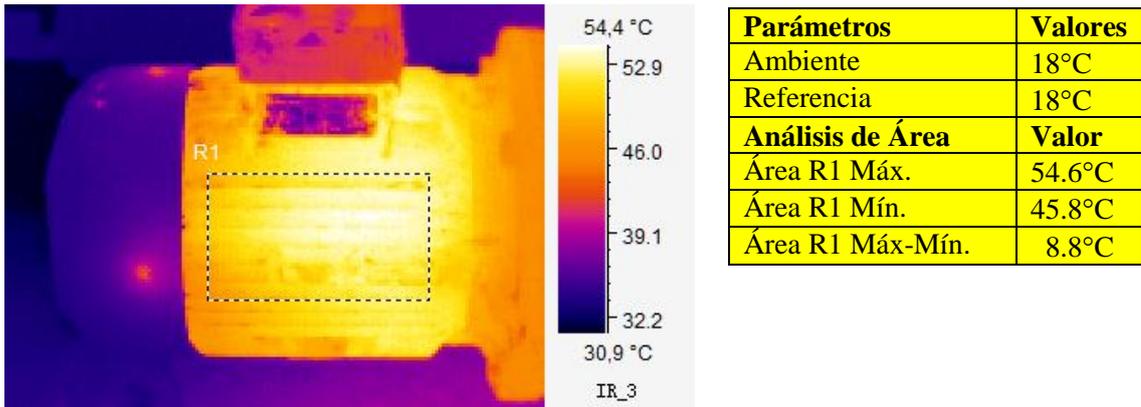
Figura 183. Imagen termográfica de la carcasa de rodillos de limpieza 01

Comentario: El área R1 presenta un diferencial de temperatura de 8.8°C, lo que nos indica que se encuentra en un nivel de criticidad **D**, según la tabla ASNT-TC-1A.
Diagnóstico: El motor se encuentra en condiciones normales de operación.
Recomendaciones:
 Se recomienda realizar limpiezas semanalmente, y mensualmente engrases y/o lubricación.

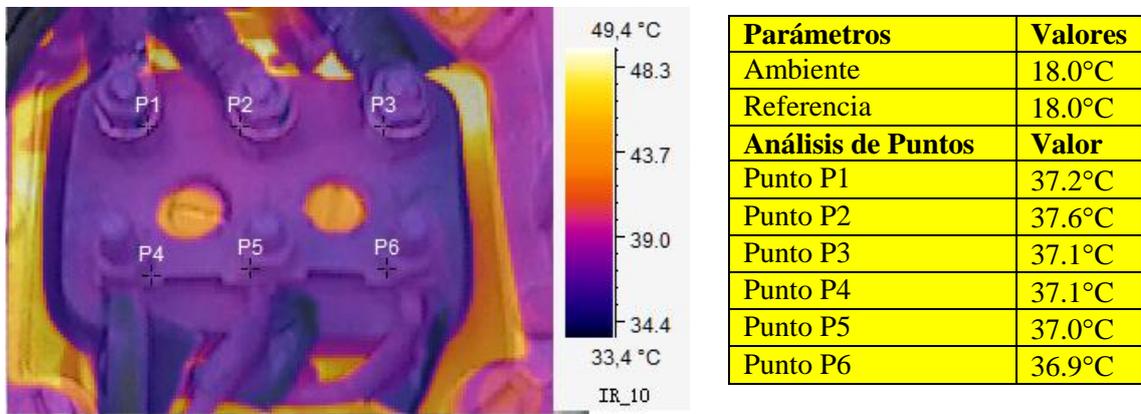
Figura 184. Imagen termográfica fusionada de conexiones de rodillos de limpieza 01

Comentario: En la figura 185 se encuentra la temperatura de tomas de conexiones de P1 a P6 de trabajo normales.
Diagnóstico: No se presentan sobrecalentamientos en los puntos.
Recomendaciones:
 Verificar aprietes semestralmente.

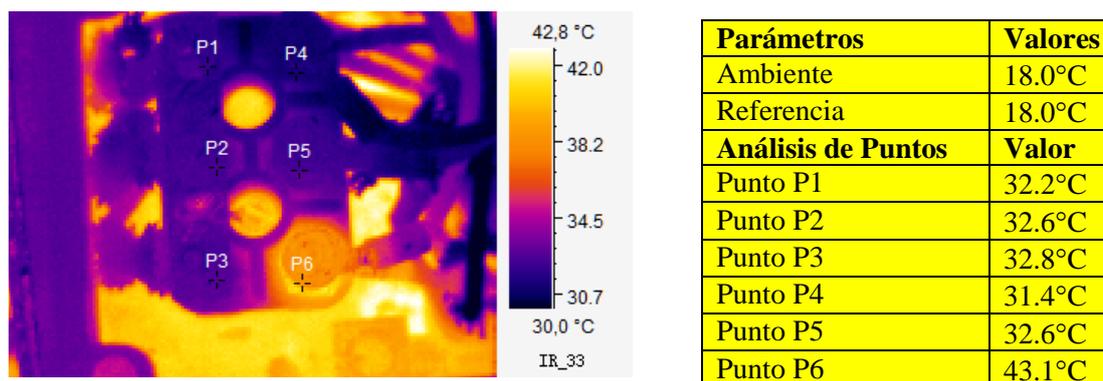
Figura 188. Imagen fusionada de conexiones del motor de rodillos de limpieza 02

Comentario: Como se observa en el punto P6 debido a un incremento de 9°C con respecto a los otros puntos de conexión se detecta presencia de temperatura anormal.

Diagnóstico: Soltura en conexión de punto P6, empalme defectuoso.

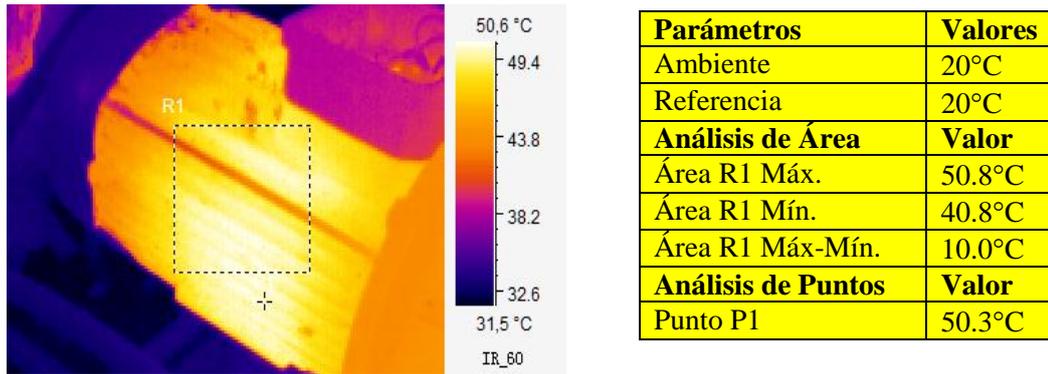
Figura 190. Motor de rodillos de limpieza 03

Comentario: En la figura 190, el área presenta una diferencia de temperatura de 9,0°C en referencia al resto del motor, ubicándose en un nivel de severidad **D** según la tabla ASNT-TC-1A.

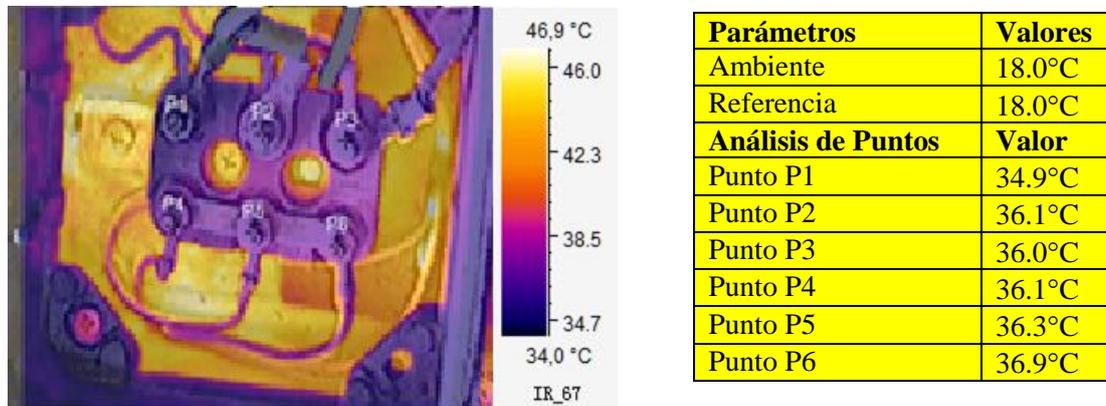
Figura 191. Imagen fusionada de conexiones del motor de rodillos de limpieza 03

Comentario: Temperatura de tomas de conexiones de trabajo normales.

Se recomienda realizar limpiezas semanalmente, y mensualmente engrases y/o lubricación.

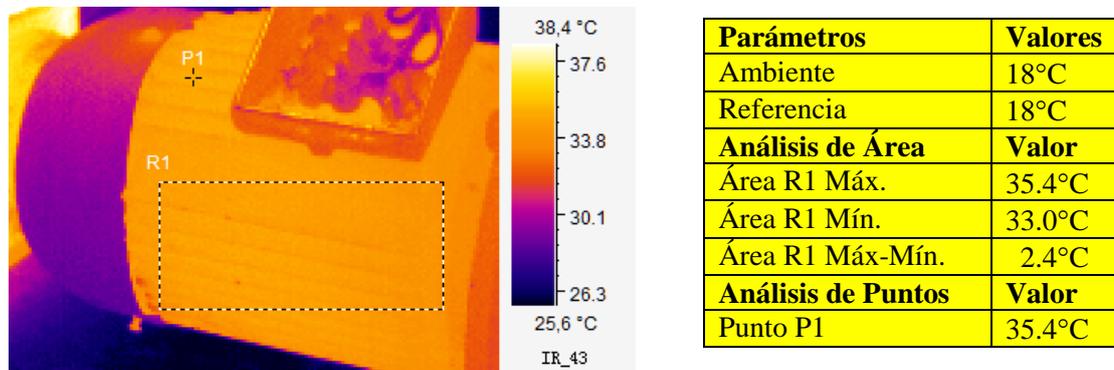
Figura 193. Imagen termográfica de carcasa del motor de rodillos de limpieza 04

Comentario: En la figura 193, el área presenta una diferencia de temperatura de 2,4°C en referencia al resto del motor, ubicándose en un nivel de severidad **D** según la tabla ASNT-TC-1A.

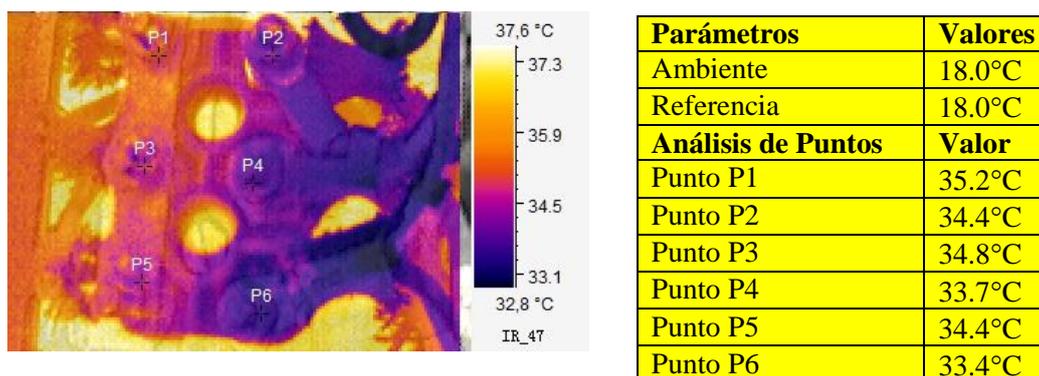
Figura 194. Imagen fusionada de conexiones del motor de rodillos de limpieza 04

Comentario: En la figura 194, los puntos de P1 a P6, la temperatura de tomas de conexiones poseen condiciones normales.

Se recomienda realizar limpiezas semanalmente, y mensualmente engrases y/o lubricación.

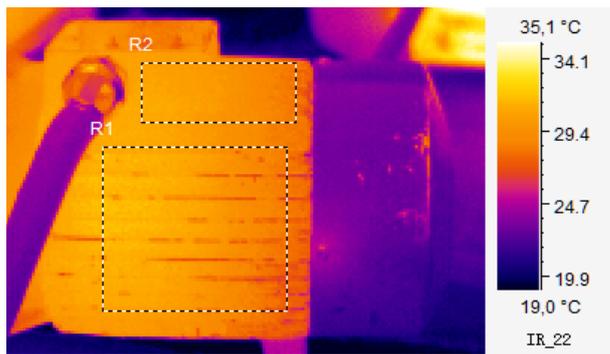
Figura 196. Imagen termográfica de la carcasa del Motor de bomba de lubricación

Comentario: En la figura 196, tanto el área R1 y R2 presenta una diferencia de temperatura menor a los 10,0°C en referencia al resto del motor, ubicándose en un nivel de severidad **D** según la tabla ASNT-TC-1A.

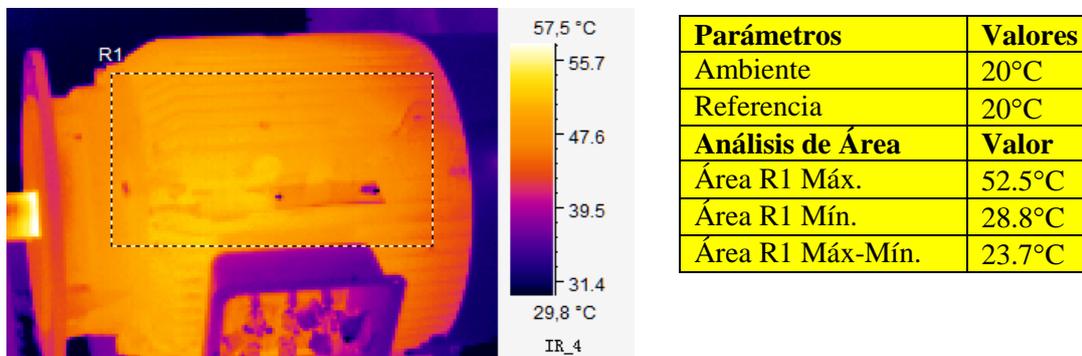
Figura 199. Imagen termográfica de la carcasa del motor de alveolar de la aspiración

Comentario: En la figura 199, el área R1 presenta una diferencia de temperatura de 16.9°C en referencia al resto del motor, ubicándose en un nivel de severidad **C** y se debe programar una inspección.
