**ELABORACIÓN DE UN PLAN DE MANTENIMIENTO PREDICTIVO
MEDIANTE LA APLICACIÓN DE TERMOGRAFÍA INDUSTRIAL EN
LOS MOTORES ELÉCTRICOS DE LA PLANTA DE EUROLIT EN LA
EMPRESA TUBASEC C.A.**

TESIS DE GRADO

2012

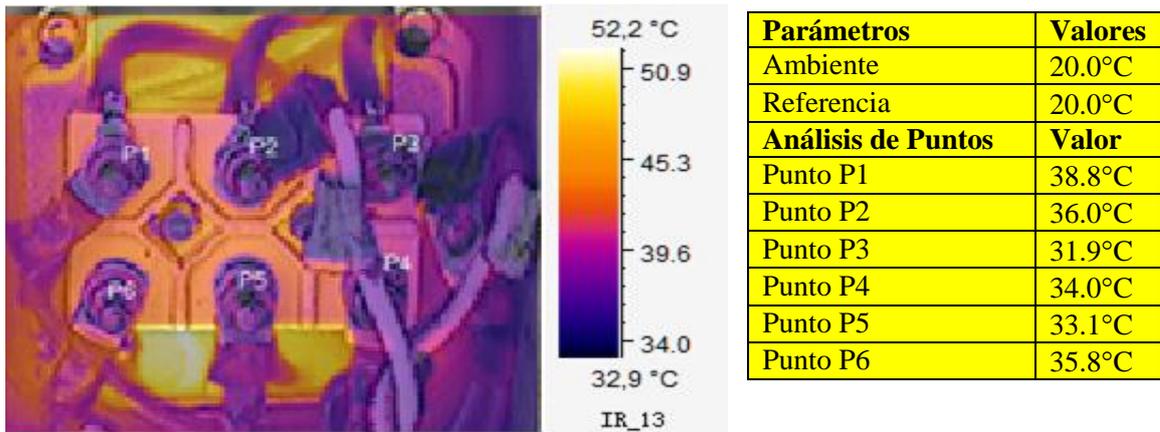
Figura 200. Imagen fusionada de las conexiones del motor de alveolar de la aspiración

Comentario: Temperatura de tomas de conexiones de trabajo normales.

Se recomienda realizar limpiezas semanalmente, y mensualmente engrases y/o lubricación.

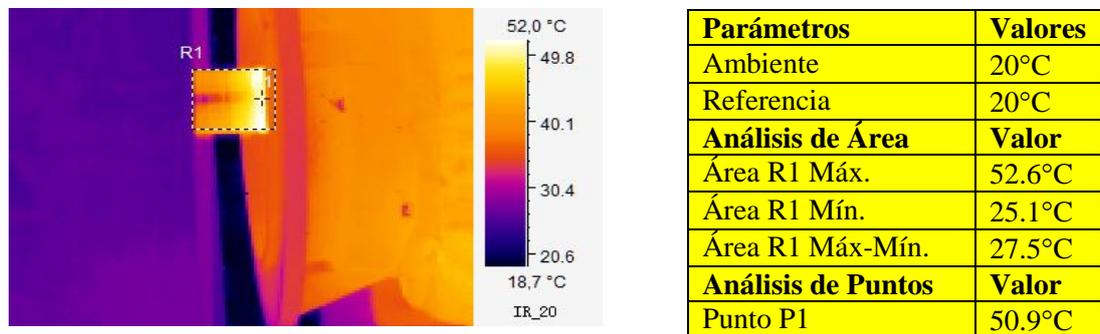
Figura 201. Imagen termográfica del eje del motor de alveolar de la aspiración

Comentario: En la figura 201, el área R1 presenta una diferencia de temperatura de 27.5°C en referencia al resto del motor, ubicándose en un nivel de severidad **C** según la tabla ASNT-TC-1A y se debe programar una inspección.

Verificar aprietes trimestralmente.

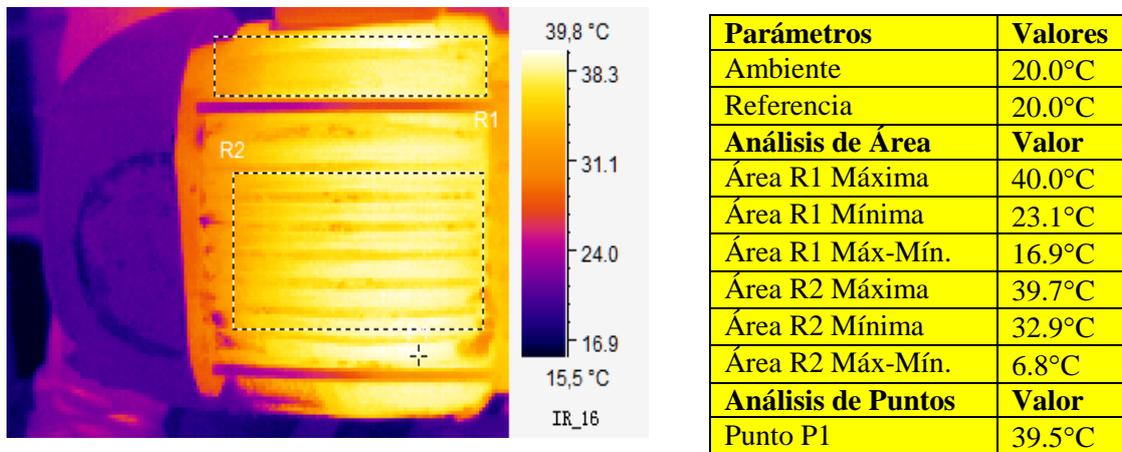
Figura 203. Imagen termográfica de la carcasa del motor de paletas de caída de polvo

Comentario: En la figura 203, el área R1 presenta una diferencia de temperatura de 16.9°C en referencia al resto del motor, ubicándose en un nivel de severidad **C** y se debe programar una inspección. El área R2 presenta un diferencial de temperatura de 6.8°C, lo que nos indica que se encuentra en un nivel de criticidad **D**, según la tabla ASNT-TC-1A.

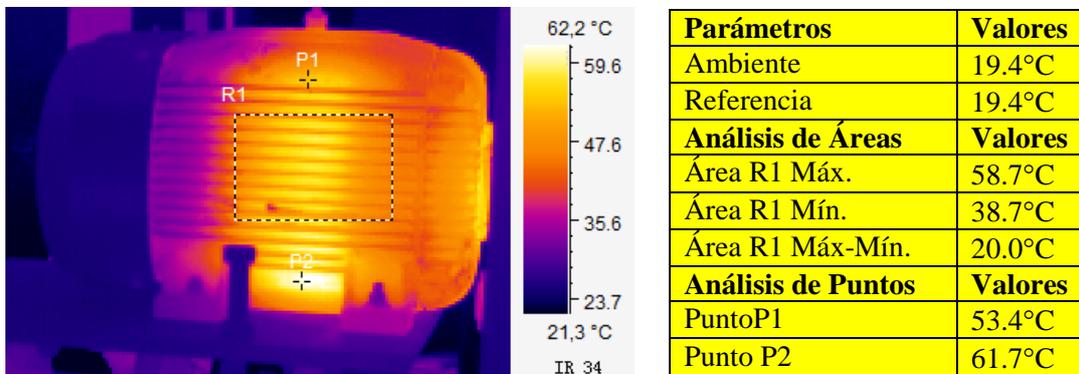
Figura 206. Imagen termográfica de la carcasa del motor de bomba bell 1

Comentario: El motor inspeccionado se encuentra bajo condiciones normales de operación. La unidad inspeccionada presenta una variación de 20,1°C con un nivel de prioridad C, según la tabla ASNT-TC-1A.

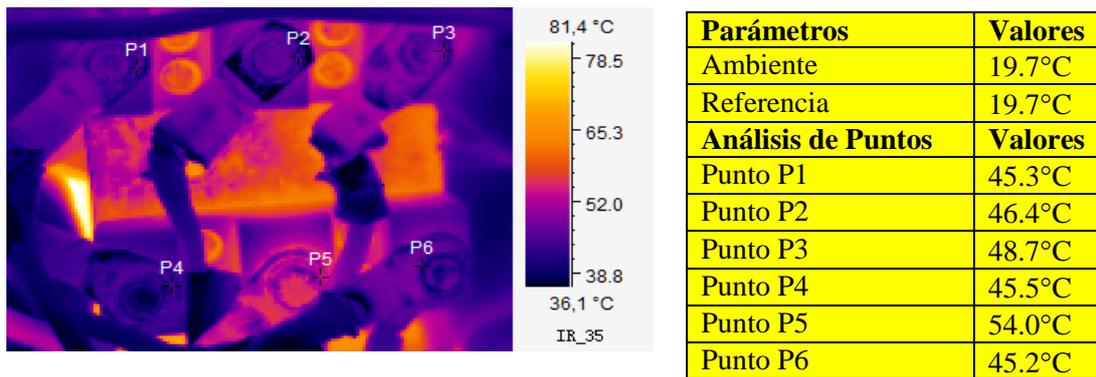
Figura 207. Imagen termográfica de las conexiones del motor de bomba Bell 1

Comentario: El componente presenta una variación de temperatura de 7.7°C del punto P5 con respecto de los otros 5 puntos lo que nos indica que se encuentra en un nivel de criticidad **D** con respecto a la tabla ASNT-TC-1A.

Seguir en frecuencia normal de monitoreo.

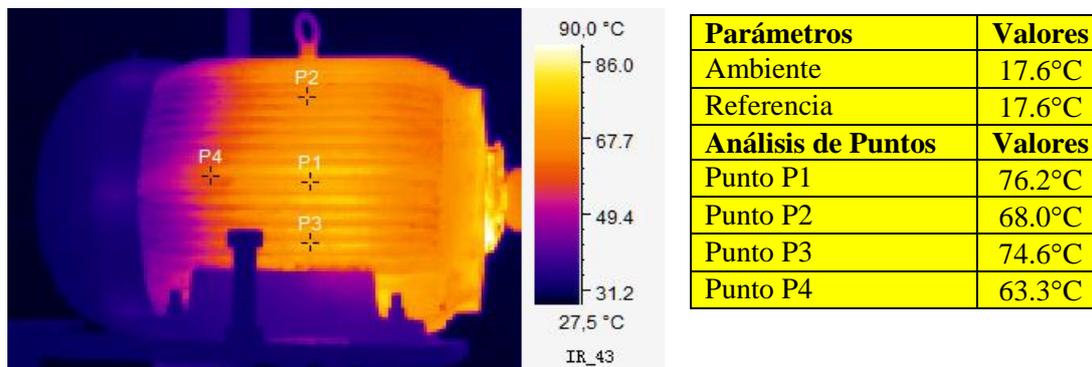
Figura 209. Imagen termográfica de la carcasa del motor de bomba bell 2

Comentario: La unidad inspeccionada presenta una variación de 20,1°C con un nivel de prioridad C, según la tabla ASNT-TC-1A.

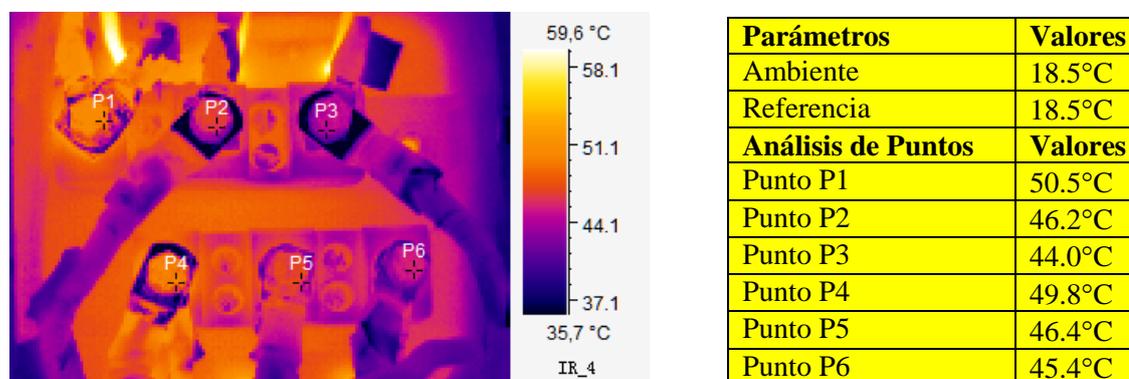
Figura 210. Imagen termográfica de las conexiones del motor de bomba Bell 2

Comentario: El componente se encuentra en estado normal de trabajo, con leves variaciones de temperatura entre las conexiones en la bornera.

Seguir en frecuencia normal de monitoreo. Debe ser seguido constantemente en cada mantenimiento programado.

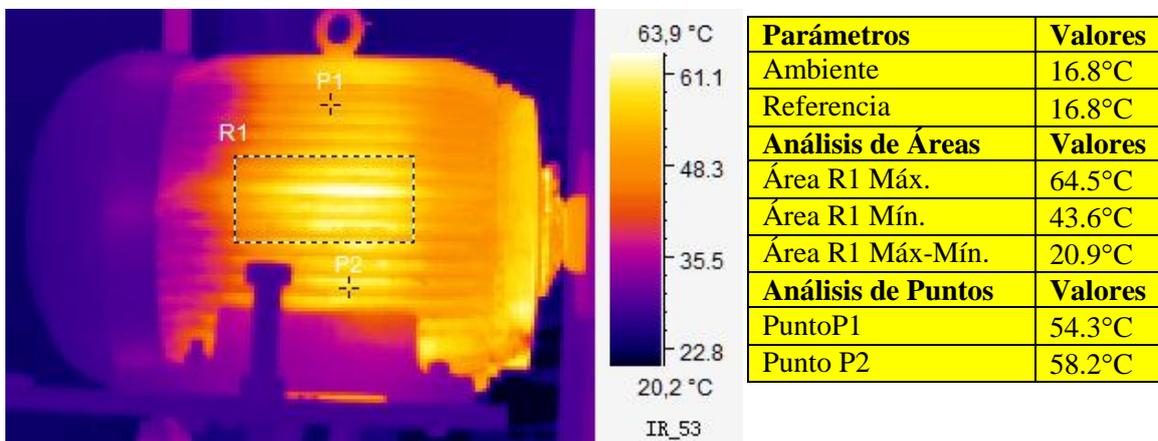
Figura 212. Imagen termográfica de la carcasa del motor de bomba bell 3

Comentario: La unidad inspeccionada presenta una variación de 20,9°C con un nivel de prioridad C, según la tabla ASNT-TC-1A.

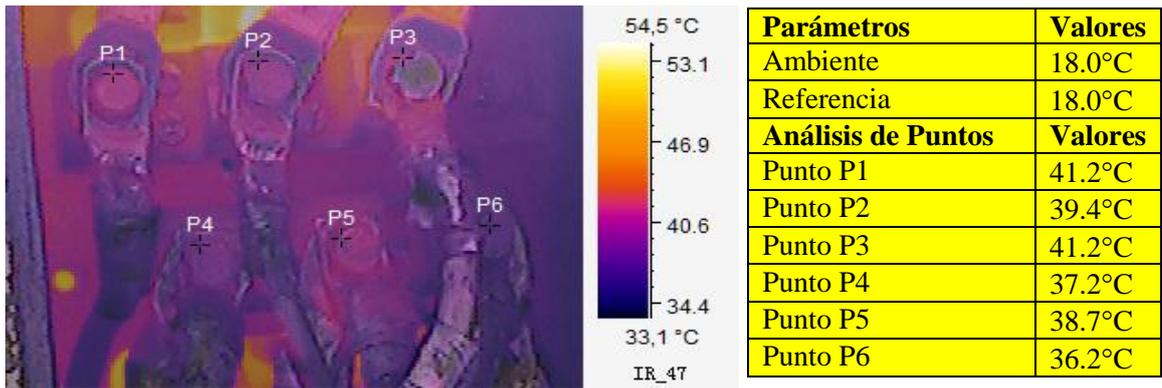
Comentario: Los puntos P1 a P6 de la figura 213 del componente se encuentran en estado normal de trabajo, con leves variaciones de temperatura entre las conexiones en la bornera.

Seguir en frecuencia normal de monitoreo. Debe ser seguido constantemente en cada mantenimiento programado.

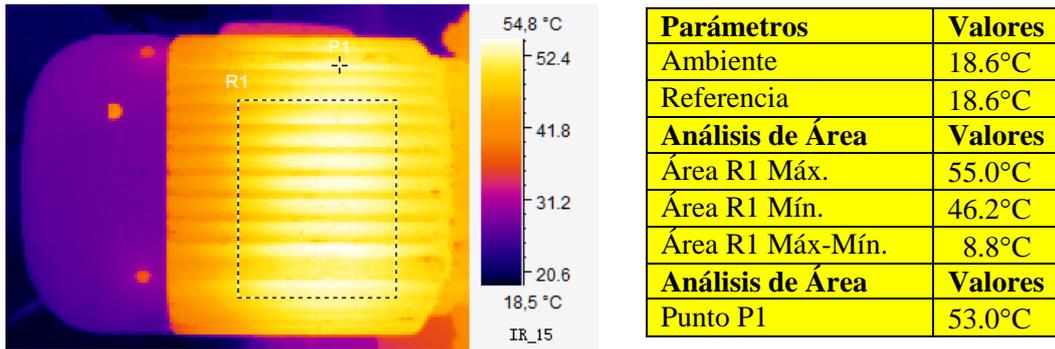
Figura 215. Imagen termográfica de la carcasa motor de llenado de bomba bell

Comentario: El componente se encuentra en estado normal de trabajo, con una diferencia de temperatura de 8.8°C con un nivel de prioridad **D** con respecto a la tabla ASNT-TC-1A.

Continuar con el régimen de funcionamiento del componente.

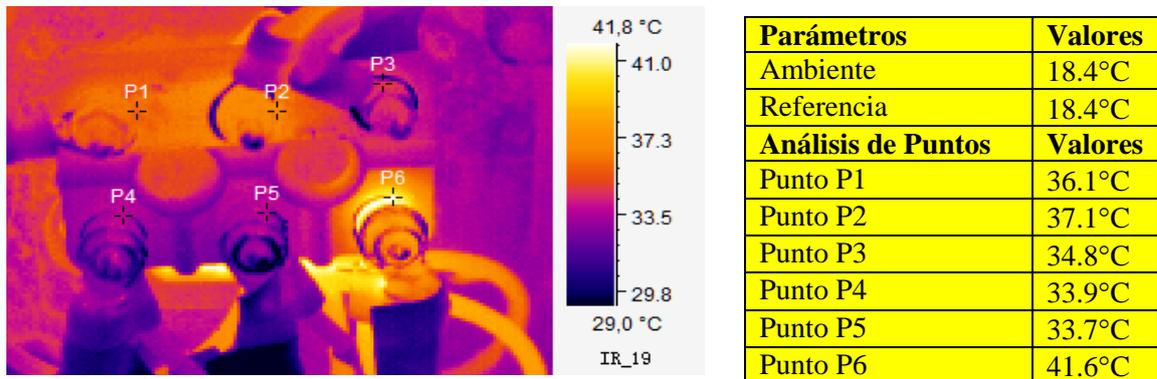
Figura 216. Imagen termográfica de las conexiones del motor de llenado de bomba bell

Comentario: En la figura 216, el componente presenta soltura en los cables de conexiones debido a un incremento en la temperatura en los puntos P1, P2 y P6 con respecto al resto de puntos.

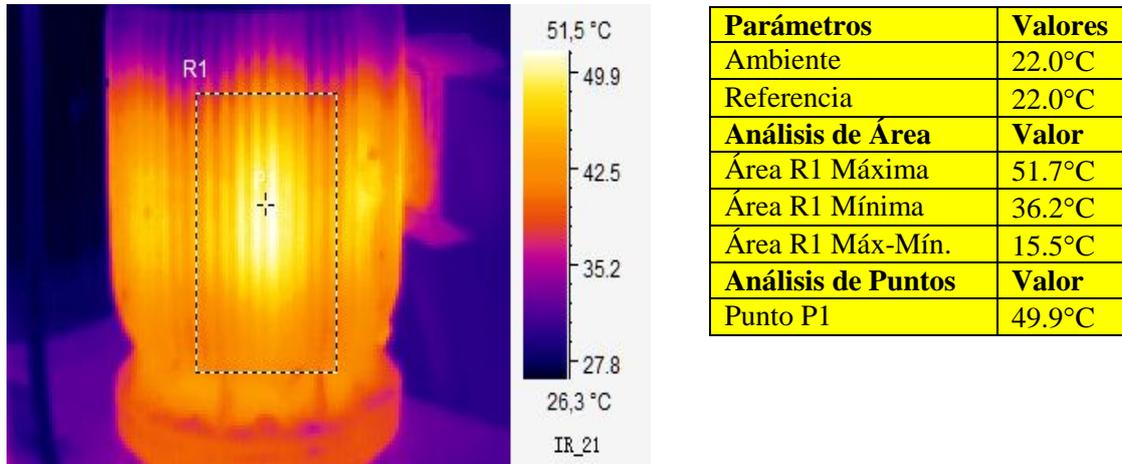
Figura 219. Imagen termográfica de la carcasa del motor de la centralina

Comentario: En la Figura 219, el área R1 presenta una diferencia de temperatura de 15.5°C en referencia al resto del motor, ubicándose en un nivel de severidad **C** y se debe programar una inspección.

Revisar el motor para evitar un sobrecalentamiento severo semestralmente. Desalineación, lubricación y problemas de desgaste se detectan antes que causen salida de servicio mensualmente.

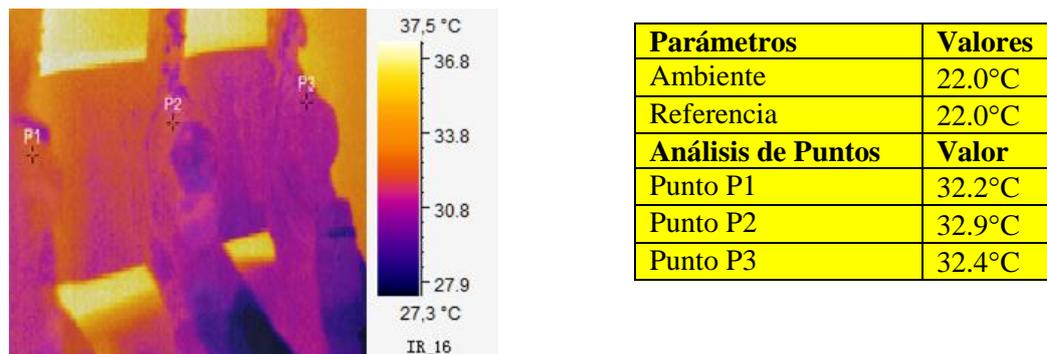
Figura 220. Imagen termográfica de las conexiones del motor de la centralina

Comentario: En la Figura 220, no se presentan sobrecalentamientos en los puntos P1, P2 y P3.

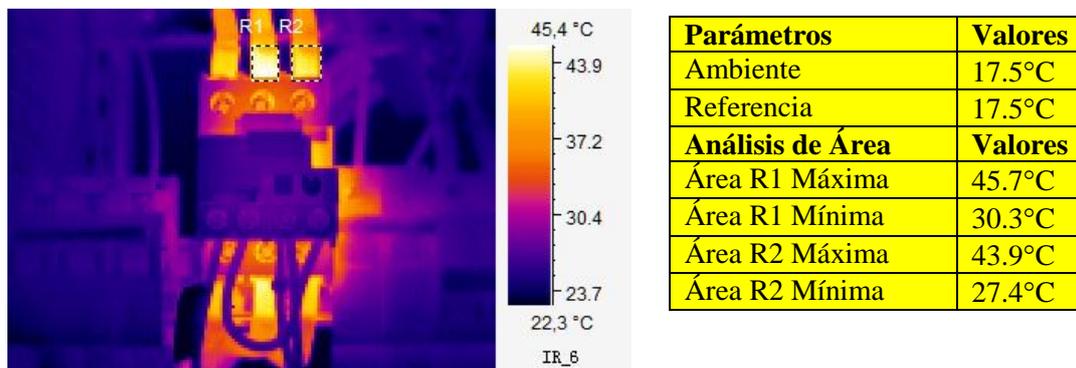
Figura 222. Imagen termográfica relé térmico A1

Comentario: La unidad inspeccionada se encuentra en condiciones normales de operación. La unidad presenta una variación de temperatura de 1,8°C con un nivel de prioridad **D**, según la tabla ASNT-TC-1A. En el área A1 y A2.

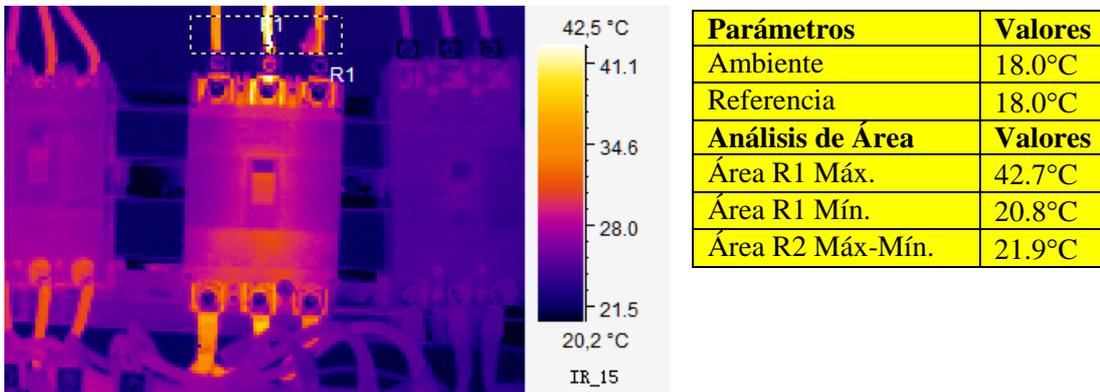
Figura 224. Imagen termográfica del Interruptor Hidro 2

Comentario: En la figura 224, presentan una variación de temperatura entre el segundo cable y el tercer cable del área R1, encontrándose con un diferencial de temperatura de 21,9°C lo cual se encuentra en prioridad **B** según la tabla ASNT-TC-1A.

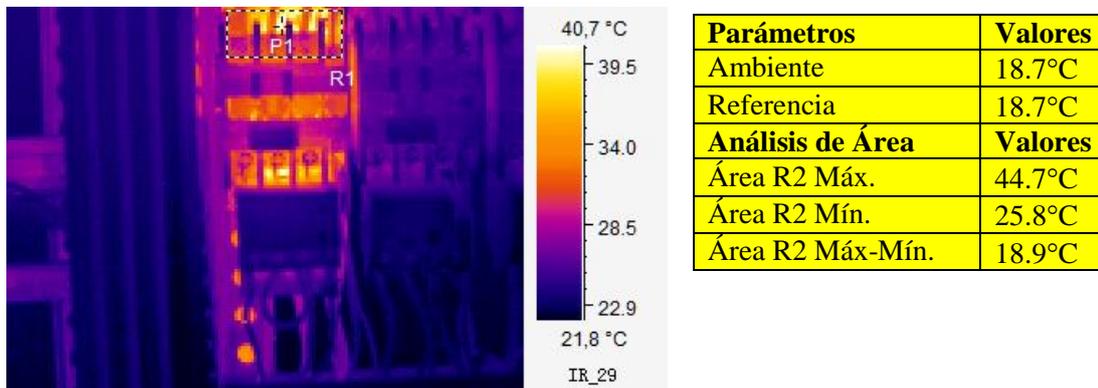
Figura 226. Imagen termográfica contactor noria 1

Comentario: En la figura 226, presentan una variación de temperatura entre el segundo cable y el tercer cable, encontrándose con un diferencial de temperatura de 21,9°C lo cual se encuentra en prioridad C según la tabla ASNT-TC-1A.

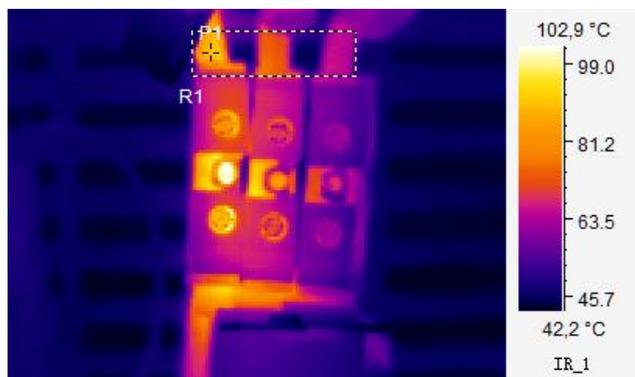
Figura 228. Imagen termográfica bornera bomba agua conos

Diagnóstico: Soltura en conexión, empalme defectuoso.

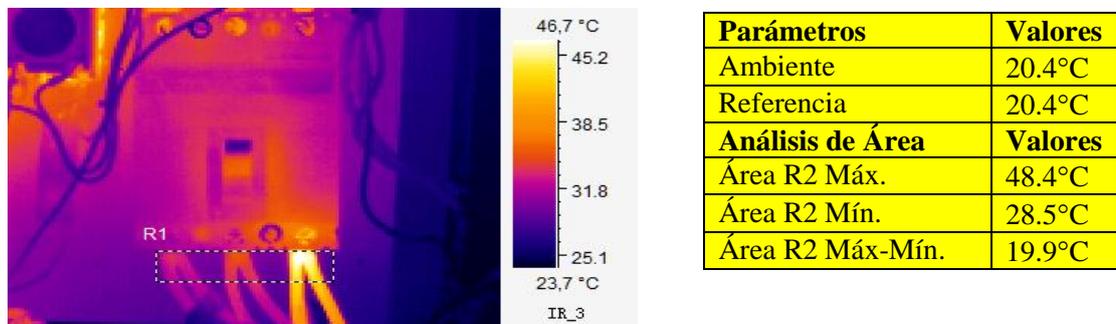
Figura: 229. Imagen termográfica interruptor magneto térmico bomba bell vacío 3

Comentario: En la Figura 229, presentan una variación de temperatura entre el segundo cable y el tercer cable del área R1, encontrándose con un diferencial de temperatura de 19,9°C lo cual se encuentra en prioridad **C** según la tabla ASNT-TC-1A.

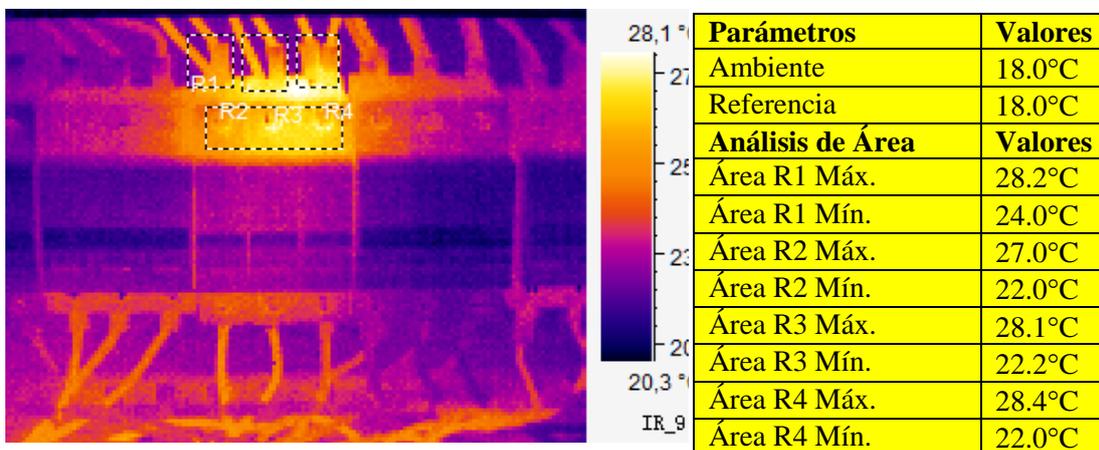
Figura 231. Imagen termográfica del interruptor de cortadora disco 2

Comentario: En la Figura 231, la unidad inspeccionada se encuentra bajo condiciones normales de operación. La unidad presenta una variación de 1°C con un nivel de severidad C, según la tabla ASNT-TC-1A.

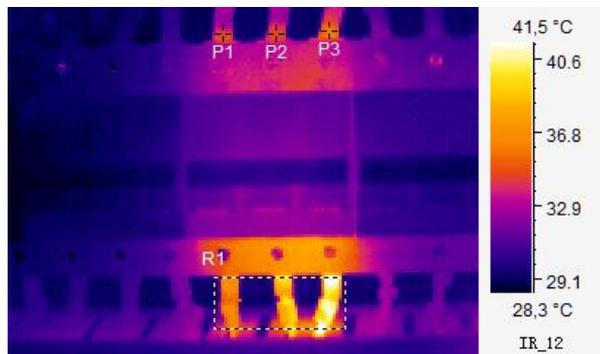
Figura 233. Imagen termográfica del interruptor avance molde R12

Comentario: En la Figura 233, la unidad inspeccionada presenta una variación de temperatura en el Área R1 de 12.9°C con un nivel de severidad **C**, según la tabla ASNT-TC-1A.
