**ESTUDIO GEOLÓGICO DE 300 Ha. PARA DETERMINAR LAS CAUSAS DE LA
INESTABILIDAD DE LOS TALUDES EN LA PARROQUIA YUNGANTZA,
CANTÓN LIMÓN INDANZA**

TESIS DE GRADO

**PRESENTADA COMO REQUISITO PARCIAL PARA OBTENER EL TÍTULO DE:
INGENIERO EN GEOLOGÍA Y MINAS**

**ESCUELA SUPERIOR POLITÉCNICA DE CHIMBORAZO
EXTENSIÓN MORONA SANTIAGO**

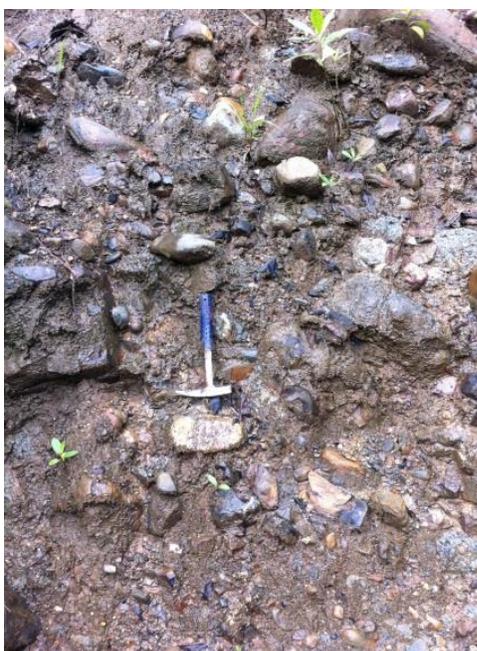
Foto 1: Formación Mesa

En el sector de Yungantza, la cobertura superficial son rocas de la Fm. Mesa, corresponde a la litología dominante, estas rocas de edad terciaria, comprenden a una secuencia rítmica de conglomerados polimícticos con elementos redondeados en porcentaje superior al 70% sobre los angulosos; el tamaño de los elementos varía desde tamaños de arena hasta bloques con diámetro medio entre 15cm, el tamaño promedio se localiza entre los 7cm.

Dentro de la zona estudiada, las rocas de la Fm. Mesa van desde la cota 595 m.s.n.m., hasta la 800 m.s.n.m. dando una potencia aproximada de 205 m que se considera la potencia de la formación en este sector. Al no evidenciarse dislocaciones tectónicas en estas rocas (ver perfil geomorfológico C-C”), de la observación de este perfil y de las observaciones de campo, se evidencia una disminución de la calidad estratigráfica desde la parte inferior hacia la superior, indicándose que la parte inferior presenta una buena disposición estructural (horizontal a sub horizontal) donde es posible definir e identificar los estratos y

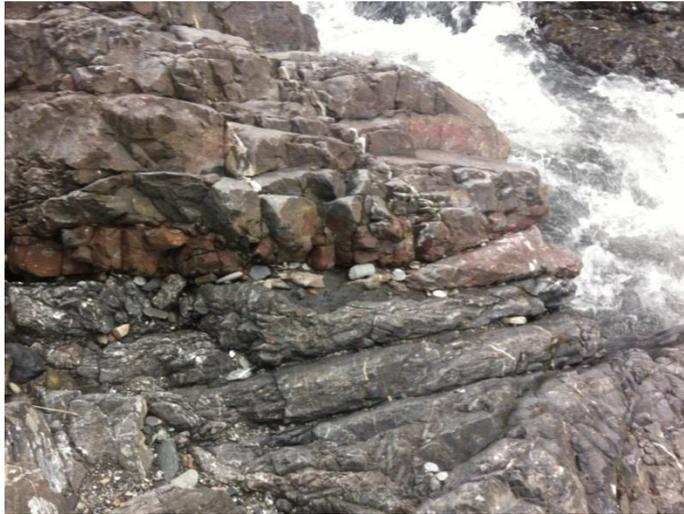
Foto 2: Formación Napo

La presencia de rocas de la Fm. Napo, está restringida a la porción sur occidental del área, a partir de la falla geológica inversa cuya orientación es N25E/25NW; los principales afloramientos se localizan sobre la carretera troncal del oriente al suroeste de la población de Yunganza, y sobre el cauce del río Cumtza desde el puente aguas arriba; esta zona está dominada por conglomerados calcáreos, calizas fosilíferas, areniscas calcáreas, lutitas calcáreas, cuarcitas negras; el color dominante del conjunto es negro por la presencia de restos de hidrocarburo y grafito, aunque localmente se tiene colores que varían hasta café blanquecino; se halla fuertemente tectonizada (las estrías de deslizamiento en los espejos de fricción son evidentes en esta zona) y sujeta a los efectos hidrotermales del metamorfismo de contacto; 100m al norte del puente del río Cumtza, sobre la carretera troncal amazónica,

se observa un gran pliegue de arrastre debido al movimiento de la falla geológica allí emplazada.

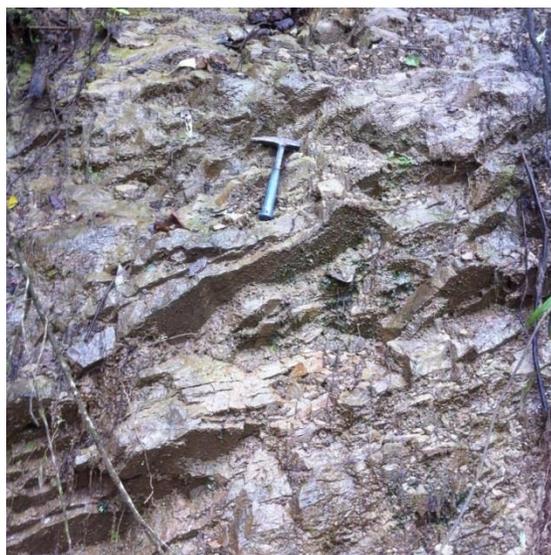
Foto 4: Formación Chapiza

Se localiza en la parte S-E de la zona de estudio, corresponde a un conjunto masivo de lavas andesíticas que han sufrido una fuerte meteorización, en el terreno se identifican como un micro depósito de caolín de color blanco con trasfondo verde, donde ocasionalmente se puede observar pórfidos de feldespato y anfíbol relictos en tamaños de hasta 5mm; ocasionalmente es posible identificar cuerpos de roca que no ha sufrido alteración y que quedan inmersos dentro del colín en forma de bloques residuales de diferente tamaño.

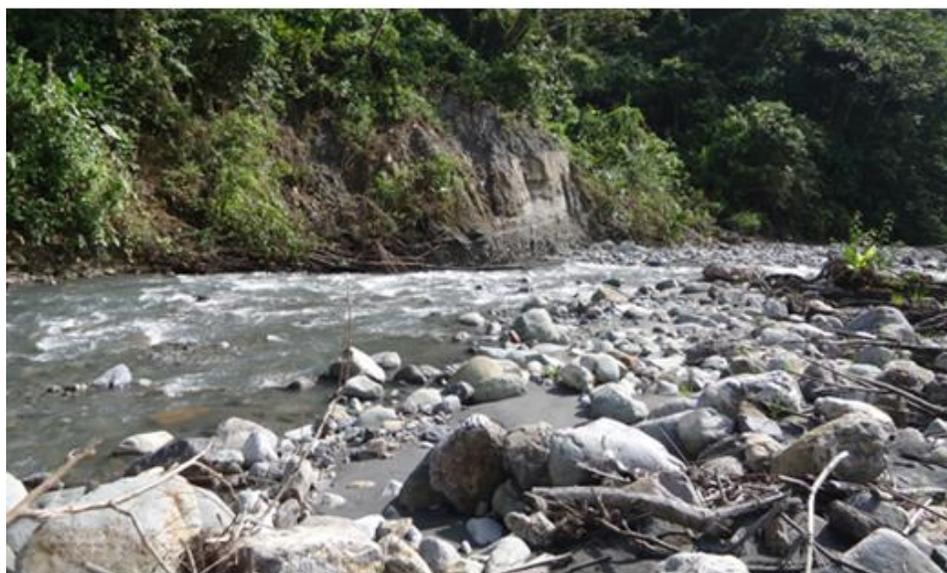
Foto 6: El río Cumtza, margen izquierda, rocas de la Fm. Mesa.

se forma un amplio valle aplanado, suavemente inclinado hacia el este, donde se observa claramente una disimilitud en la génesis de sus márgenes, la margen derecha es una terraza típicamente aluvial, con tendencia sub horizontal, conformado por clastos de transporte fluvial de varios tamaños (los mayores son métricos); en tanto que la margen izquierda corresponde a una zona inclinada aproximadamente 10° hacia el S, donde afloran rocas de la Fm. Mesa que han sufrido los efectos del movimiento de la masa del suelo, este talud termina en una pequeña escarpa al pie del río.

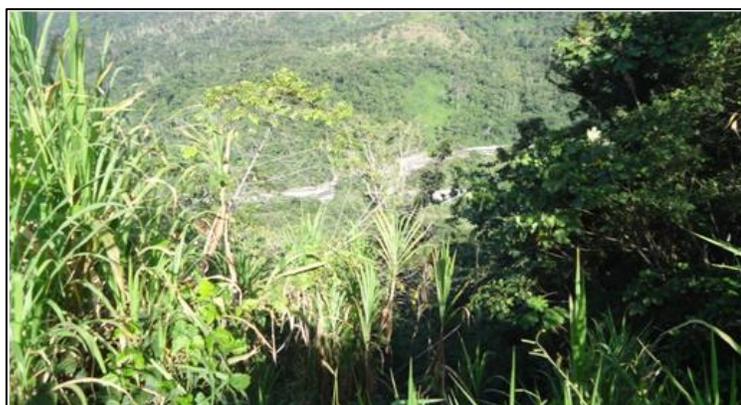
Foto 8: Vista Valle del río Yungantza

El río Yungantza discurre de sur a norte, formando un valle controlado por rocas de la Fm. Chapiza y de la Fm. Mesa, las mismas que forman escarpes pronunciados con tendencia a formar gargantas estrechas, hacia la margen izquierda, se tiene una zona de origen fluvial suavemente inclinada hacia el norte, esta característica se mantiene luego de la desembocadura del río Cumtza, con la diferencia de que se forma un valle más ancho en este sector, por donde fluye el río Yungantza con características anastomosadas, que modifican el cauce con las variaciones de las avenidas del río; la característica general del valle ha sido modificada por la intervención de una explotación minera en el cauce.

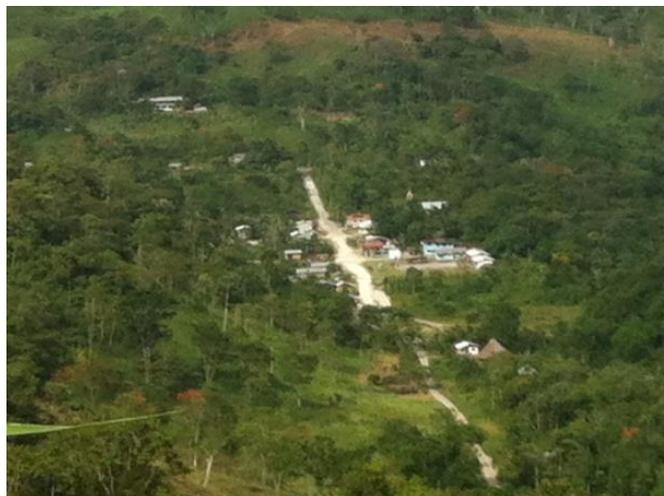
Foto 9: Vista general Valle del Castillo.

Domina esta forma en la margen derecha del río Cumtza hasta la desembocadura en el río Yungantza, está compuesta por sedimentos de origen fluvio glacial, con cantos redondeados hasta angulosos de tamaños métricos, dispuestos de forma caótica dentro del terreno, la composición de los cantos es variada englobando rocas ígneas, metamórficas y sedimentarias, que afloran desde la cordillera Real.

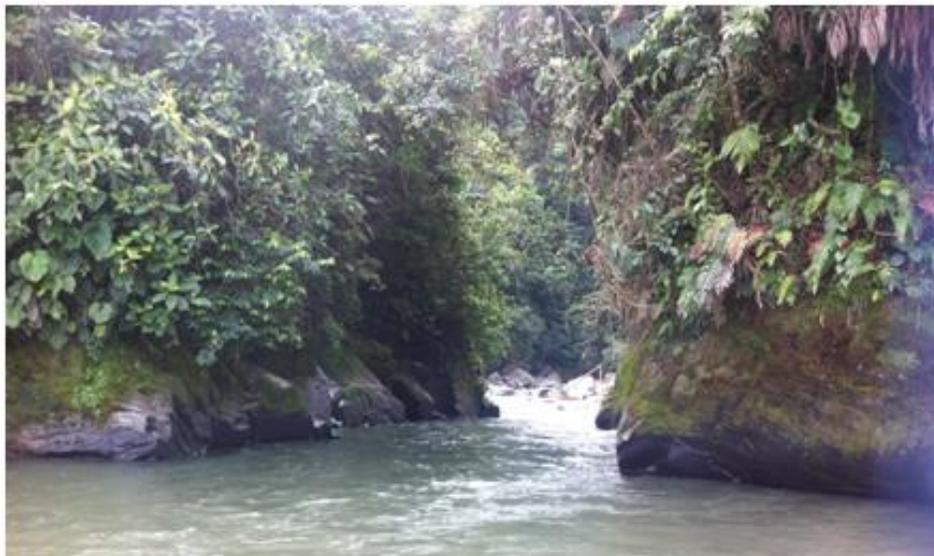
Foto 11: Características engargantadas del cauce del río Yungantza.

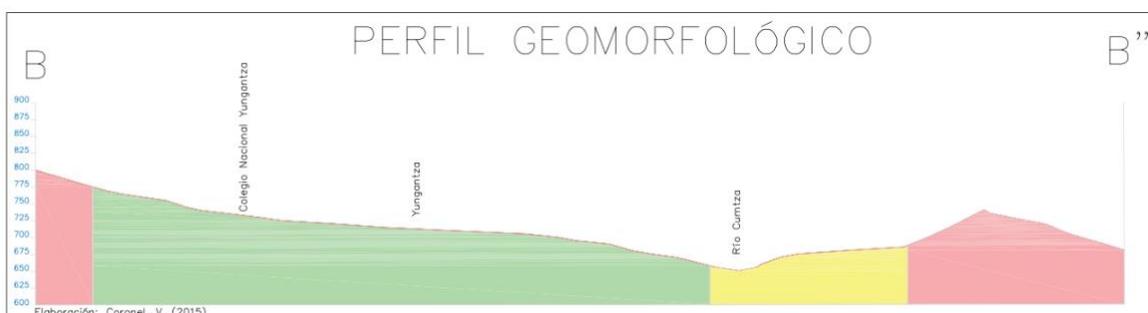
Gráfico 12: Perfil Geomorfológico B-B''

- El perfil geomorfológico B-B'' inicia en el punto 9°693.950N, 792650E y se extiende hasta el punto 9°682.540N, 792.600E, llegando hasta los dominios de la Fm. Mesa en el sector noroeste del área, cruza por el deslizamiento de Yungantza, el perfil explica la relación geomorfológica de este deslizamiento.

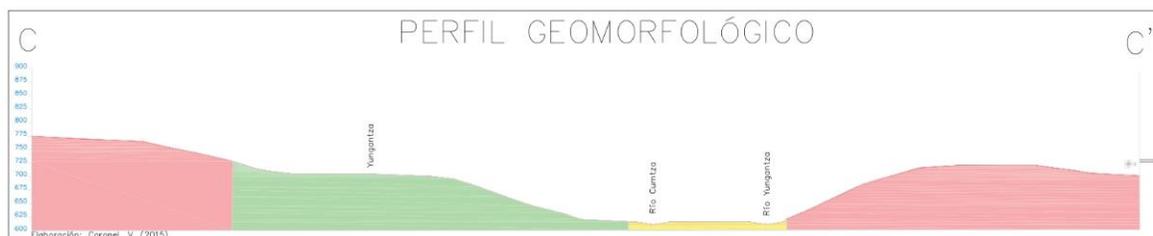
Gráfico 13: Perfil Geomorfológico C-C''

- En la vía Troncal Amazónica a partir de las coordenadas 9°683.620N, 792.000E, hasta el límite este del área, se define el perfil geomorfológico C-C'', donde se observa un plano inclinado con orientación general N-S, generada por un deslizamiento de la masa de suelo en dirección al río Cumtza. El perfil geomorfológico C-C'', explica la relación entre los deslizamientos dentro del área, en rocas de la Fm. Mesa.

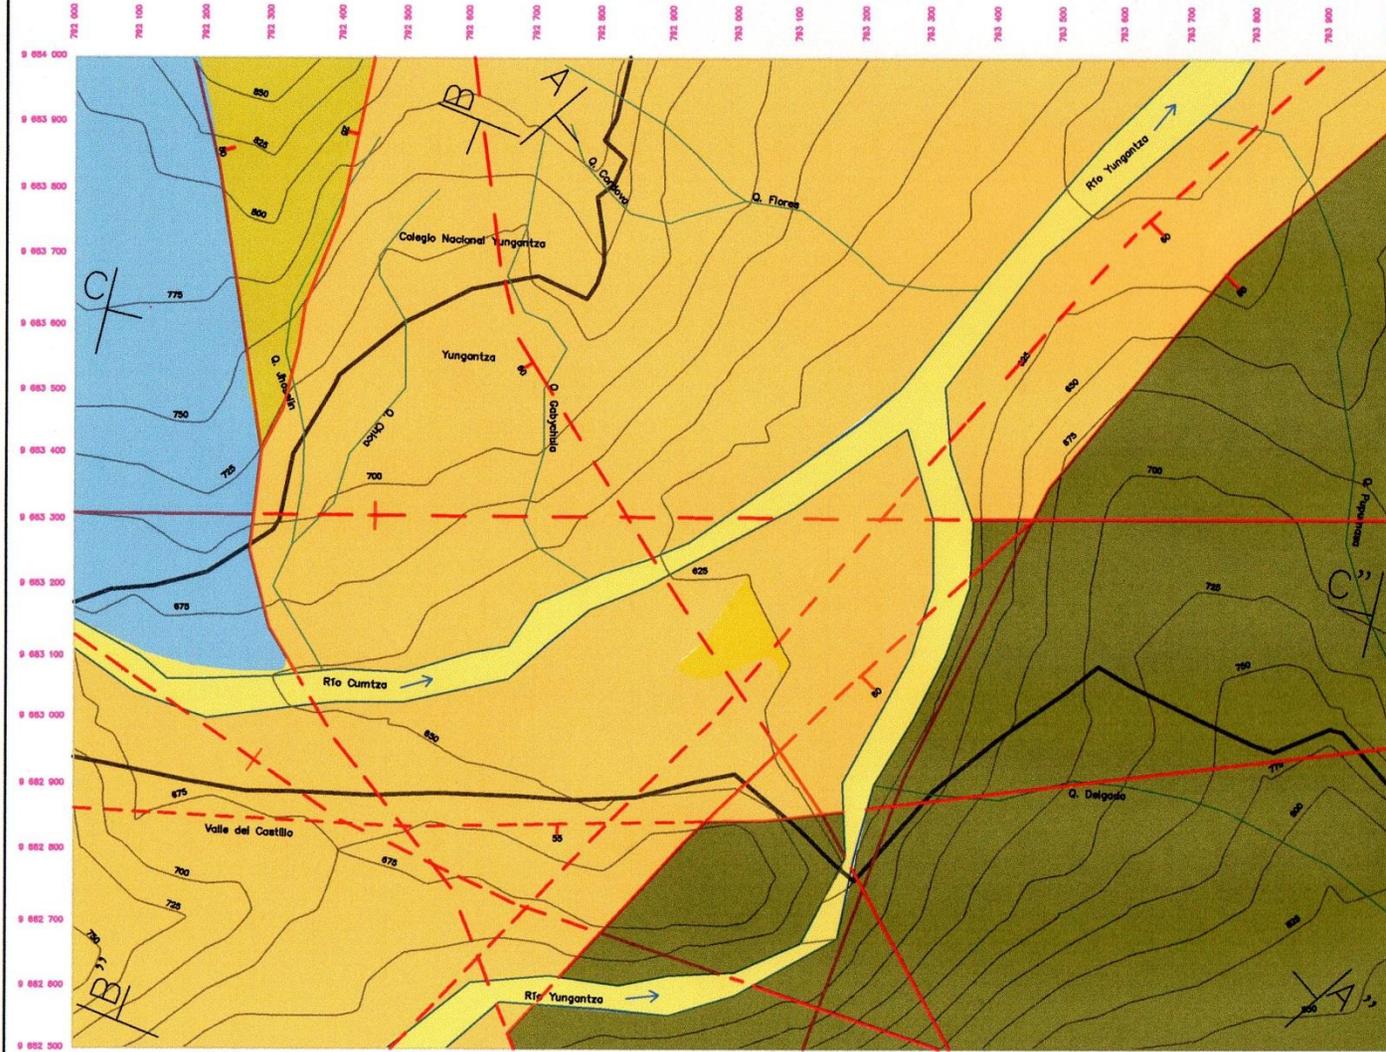
MAPA GEOLÓGICO DE YUNGANTZA

- La causa principal o factores condicionantes de movimientos de desestabilización de la masa del suelo en el sector de Yungantza está relacionado con, el diseño tectónico del lugar donde se tiene la presencia de fallas activas que se cortan y generan cuñas; el exceso de agua que circula por la Fm. Mesa, en forma de agua subterránea; la altura de los taludes; la erosión de la base del talud por el río Cumtza, la elevada pluviosidad de la zona.

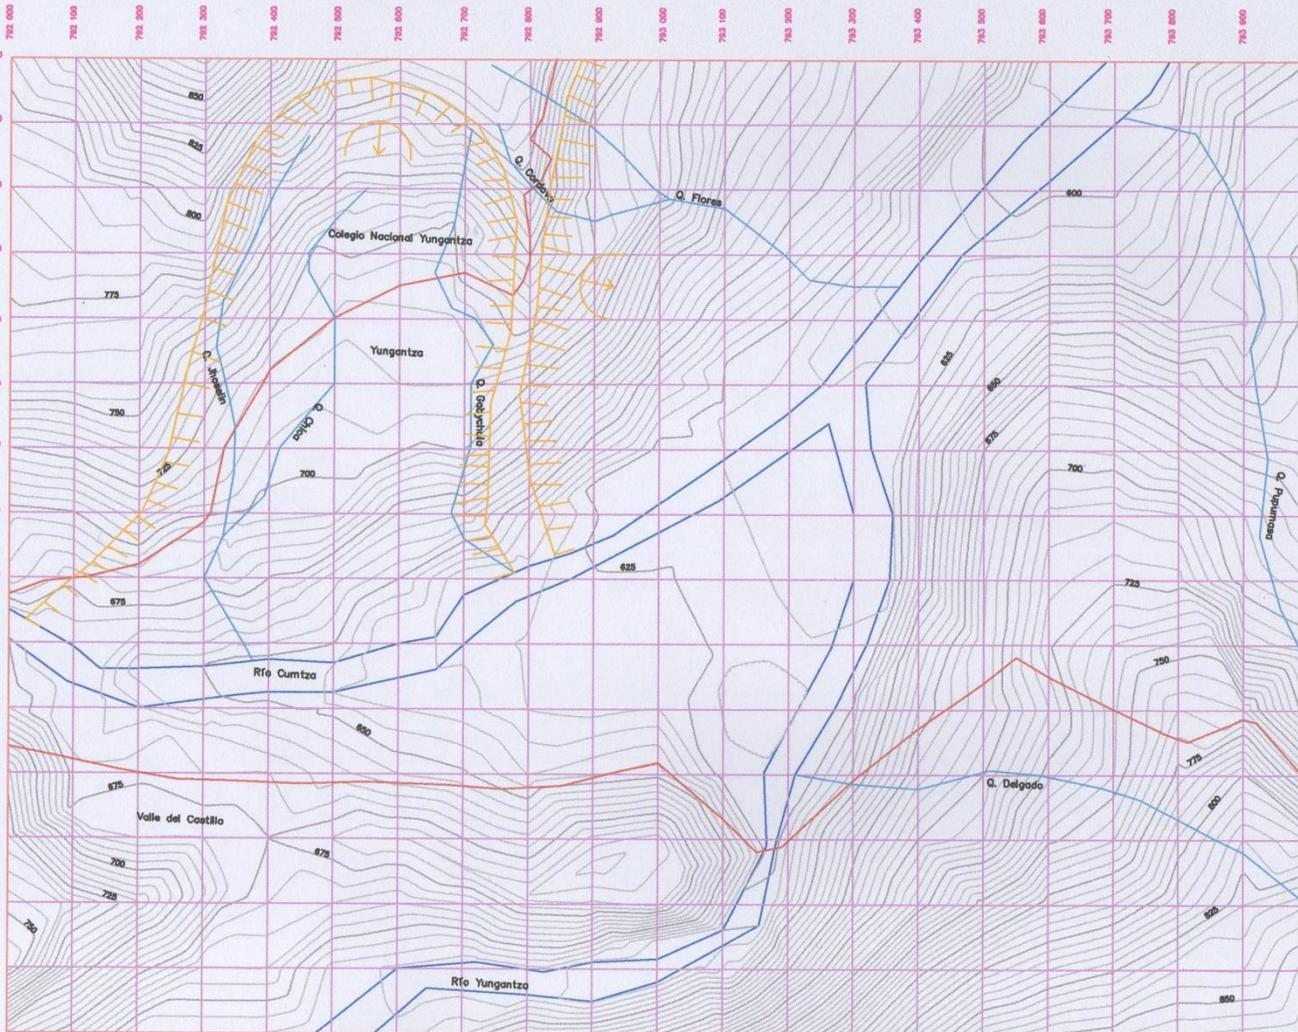
MAPA DE RIESGO POR DESLIZAMIENTO DE YUNGANTZA

- Como factores detonantes se puede citar a la actividad tectónica, esto es que una de las fallas del lugar se reactive generando sismos locales; la otra causa que se debe considerar es la modificación del nivel de base del talud generado por una inadecuada extracción de minerales (oro) en el río Yunganza.

- No se debe realizar obras que busquen retirar el exceso de aguas del suelo, por cuanto este es un componente básico en esta zona donde ya existen construcciones; si se retira el exceso de agua del suelo se provocará desecamiento del mismo, lo que provocará la pérdida del elemento agua de las arcillas lo que provocará que estas comiencen a funcionar en un sistema de contracción y expansión dependiendo las condiciones de la humedad del suelo, esto consecuentemente provocará la aparición de fisuras y grietas en el que pueden hacer colapsar las obras civiles existentes así como las casas de habitación.
