# **ESCUELA SUPERIOR POLITÉCNICA DE CHIMBORAZO**

### **TRABAJO DE TITULACIÓN**

PROPUESTA DE IMPLEMENTACIÓN DE FACILIDADES DE ACCESO PARA PERSONAS CON DISCAPACIDAD FÍSICA Y ADULTOS MAYORES EN LA CABECERA CANTONAL DE GUANO, PROVINCIA DE CHIMBORAZO.

2018

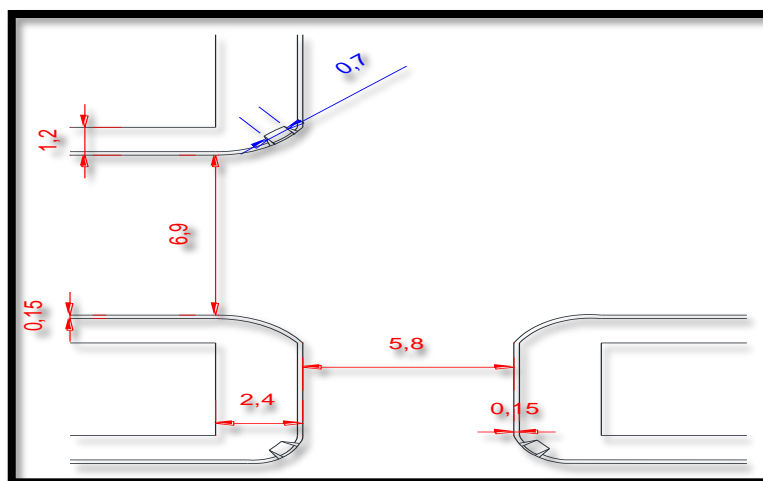
Como resultado de esta intersección se obtuvo que la vía longitudinal es unidireccional y la transversal es bidireccional, con el ancho de vía de 5,80m y 6,90m, con una pendiente longitudinal de la vía longitudinal de 0,98% y de la transversal de 2,05%, no posee estacionamiento, parterre, las veredas tienen medidas de alto de 0,15 y de ancho de la longitudinal de 2,40m, la transversal es de 1,20m incluido con el bordillo y el material de la vereda de la longitudinal es de adoquín y de la transversal es de hormigón su estado es muy bueno ya que está bien mantenida la infraestructura, también se observó que si existen rampas de acceso a las veredas pero no tienen las medidas adecuadas ya que el ancho en la actualidad están de 0,70m, tampoco hay letreros o vitrinas que afecten a la movilidad peatonal, además existen postes sobre la vereda que no afectan en la movilidad ya que son colocados casi al filo de la vereda.

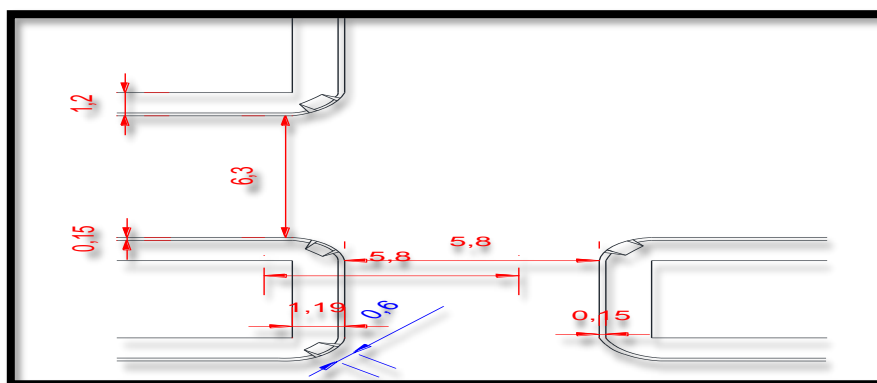
### Intersección García Moreno y Cambal

De esta intersección se obtuvo que la vía longitudinal es unidireccional y la transversal es bidireccional, con el ancho de vía de 5,80m y 6,90m, con una pendiente longitudinal de la vía longitudinal de 0,98% y de la transversal de 2%, no posee estacionamiento, parterre, las veredas tienen medidas de alto de 0,15 y de ancho de la longitudinal de 1,19m, la transversal es de 1,20m incluido con el bordillo; el material de la vereda de la longitudinal es de adoquín y de la transversal es de hormigón su estado es muy bueno ya que está bien mantenida la infraestructura de la longitudinal y de la transversal el estado es regular ya que hay deterioro en la infraestructura, también se observó que si existe rampas de acceso a las veredas pero no tienen las medidas adecuadas ya que el ancho en la actualidad están de 0,60m, tampoco hay letreros o vitrinas que afecten a la movilidad peatonal, además existe postes sobre la vereda que no afecta en la movilidad ya que son colocados casi al filo de la vereda.

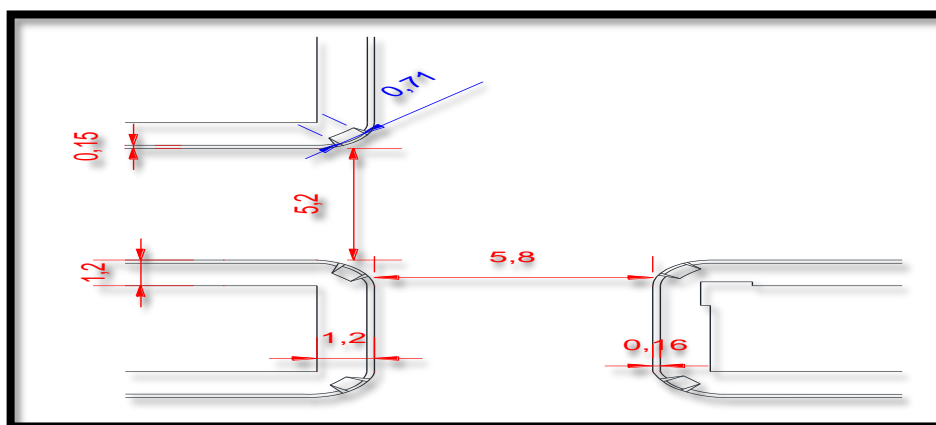
### Intersección García Moreno y Huabalac

Se obtuvo como resultado que la vía longitudinal es unidireccional y la transversal es bidireccional, con el ancho de vía de 5,80m y 5,20m, con una pendiente longitudinal de la vía longitudinal de 0,98% y de la transversal de 1,28%, no posee estacionamiento, parterre, las veredas tienen medidas de alto de 0,16 y de la transversal es de 0,15 y de ancho es de 1,20m incluido con el bordillo; el material de la vereda de la longitudinal es de adoquín y de la transversal es de hormigón su estado es muy bueno ya que está bien mantenida la infraestructura de la longitudinal y de la transversal el estado es bueno ya que no hay deterioro considerable en la infraestructura, también se observó que si existe rampas de acceso a las veredas pero no tienen las medidas adecuadas ya que el ancho en la actualidad están de 0,71m, tampoco hay letreros o vitrinas que afecten a la movilidad peatonal, además existe postes sobre la vereda que no afecta en la movilidad ya que son colocados casi al filo de la vereda.

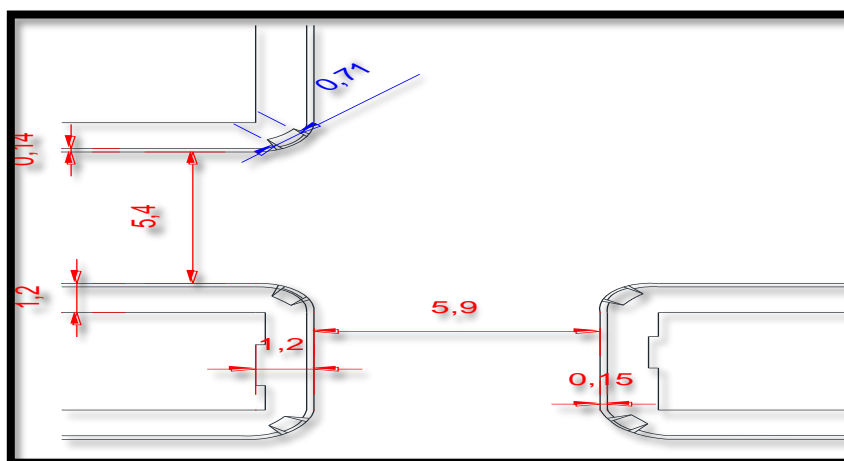
Como resultado de esta intersección se concluye que la vía longitudinal y transversal son unidireccionales, con el ancho de vía de 5,90m y 5,40m, con una pendiente longitudinal de la vía longitudinal de 0,98% y de la transversal de 1,63%, no posee estacionamiento, parterre, las veredas tienen medidas de alto de la longitudinal e de 0,15 y de la transversal es de 0,14 y de ancho es de 1,20m incluido con el bordillo; el material de la vereda de la longitudinal es de adoquín y de la transversal es de hormigón su estado es muy bueno de la vía longitudinal y de la transversal el estado es bueno, también se observó que si existe rampas de acceso a las veredas pero no tienen las medidas adecuadas ya que el ancho en la actualidad están de 0,71m, tampoco hay letreros o vitrinas que dificulten la libre movilidad peatonal, además existe postes sobre la vereda que no afecta en la movilidad ya que son colocados casi al filo de la vereda.

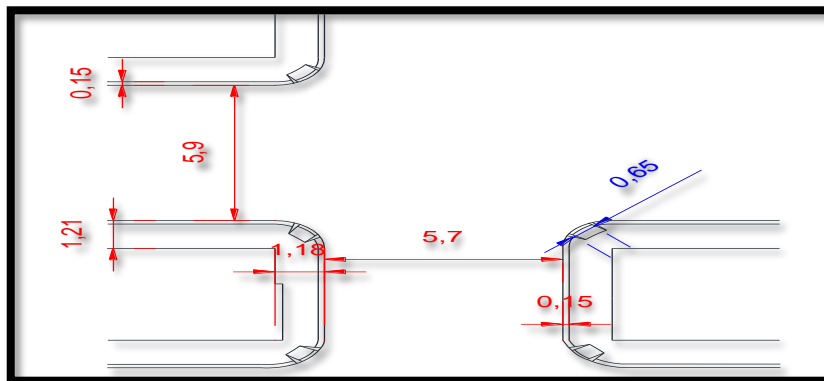
En base a esta intersección se afirma que la vía longitudinal y transversal son unidireccionales, con el ancho de vía de 5,70m y 5,90m, con una pendiente longitudinal de la vía longitudinal de 0,98% y de la transversal de 1,36%, no posee estacionamiento, parterre, las veredas tienen medidas de alto de 0,15 y de ancho de la vía longitudinal es de 1,20m y de la vía transversal de 1,21m incluido con el bordillo y el material de la vereda de la longitudinal es de adoquín y de la transversal es de hormigón su estado es muy bueno ya que está bien mantenida la infraestructura de la longitudinal y de la transversal el estado es regular ya que está deteriorada la infraestructura; también se observó que si existe rampas de acceso a las veredas pero no tienen las medidas adecuadas ya que el ancho en la actualidad están de 0,65m, tampoco hay letreros o vitrinas que dificulten la movilidad peatonal, además existe postes sobre la vereda que no afecta en la movilidad ya que son colocados casi al filo de la vereda.

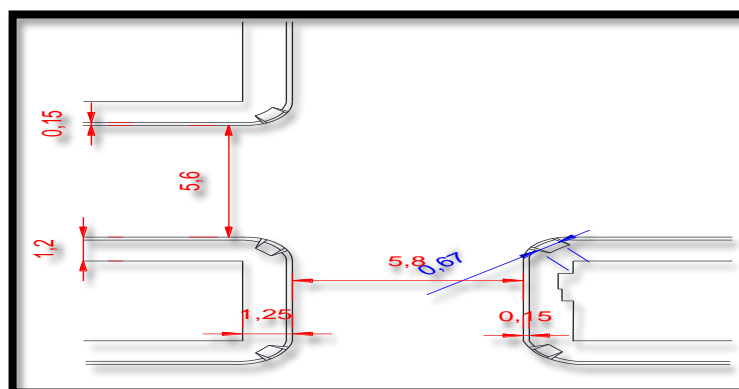
Se obtuvo como resultado de esta intersección que la vía longitudinal es unidireccional y la vía transversal es bidireccional, con el ancho de vía de 5,80m y 5,60m, con una pendiente longitudinal de la vía longitudinal de 0,98% y de la transversal de 1,23%, no posee estacionamiento, parterre, las veredas tienen medidas de alto de 0,15 y de ancho de 1,20m incluido con el bordillo y el material de la vereda de la longitudinal es de adoquín y de la transversal es de hormigón su estado es muy bueno ya que está bien mantenida la infraestructura de la longitudinal y de la transversal el estado es regular ya que está deteriorada la infraestructura; también se observó que si existen rampas de acceso a las veredas pero no tienen las medidas adecuadas ya que el ancho en la actualidad están de 0,67m, tampoco hay letreros o vitrinas que afecten la movilidad peatonal, además existen postes sobre la vereda que no afectan en la movilidad ya que son colocados casi al filo de la vereda.

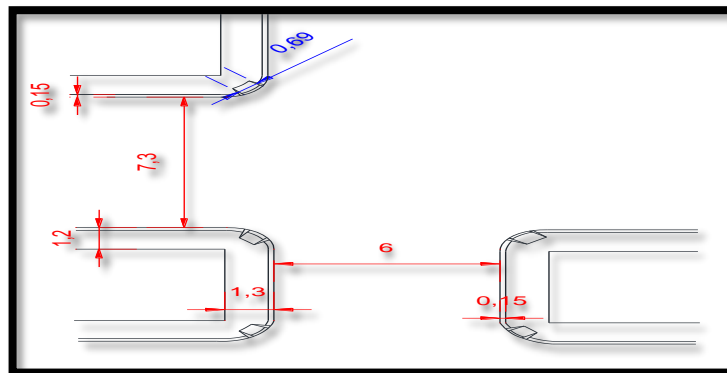
Como resultado se concluye que en esta intersección la vía longitudinal y transversal son unidireccionales con el ancho de vía de 6m y 7,30m, con una pendiente longitudinal de la vía longitudinal de 0,98% y de la transversal de 1,64%, no posee estacionamiento, parterre, las veredas tienen medidas de alto es de 0,15 y de ancho es de 1,20m incluidas con el bordillo y el material de la vereda de la longitudinal es de adoquín y de la transversal es de hormigón su estado es muy bueno ya que está bien mantenida la infraestructura de la longitudinal y de la transversal el estado es regular ya que está deteriorada la infraestructura, también se observó que si existe rampas de acceso a las veredas pero no tienen las medidas adecuadas ya que el ancho en la actualidad están de 0,69m, tampoco existe letreros o vitrinas que dificulten la movilidad

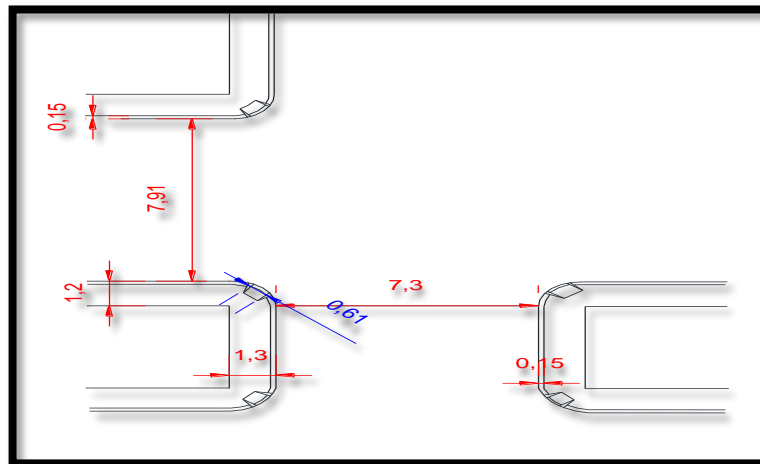
Se observó que en esta intersección la vía longitudinal es unidireccional y transversal es bidireccional con el ancho de vía de 7,30m y 7,90m, con una pendiente longitudinal de la vía longitudinal de 0,98% y de la transversal de 1,51%, no posee estacionamiento, parterre, las veredas tienen medidas de alto es de 0,15 y de ancho en la vía longitudinales de 1,30m y en la vía transversal de 1,20m incluido con el bordillo y el material de la vereda de la longitudinal es de adoquín y de la transversal es de hormigón su estado es muy bueno ya que está bien mantenida la infraestructura de la longitudinal y de la transversal el estado es regular ya que está deteriorada, también se observó que si existe rampas de acceso a las veredas pero no tienen las medidas

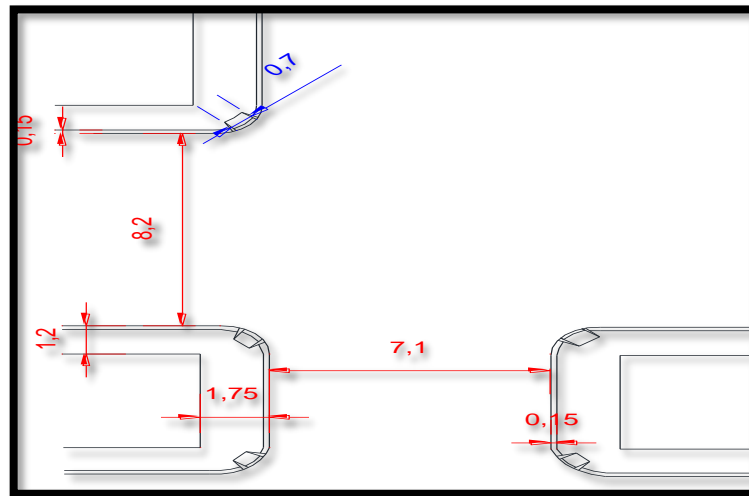
Se obtuvo como resultado de esta intersección que la vía longitudinal y transversal son bidireccionales con el ancho de vía de 7,10m y 8,20m, con una pendiente longitudinal de la vía longitudinal de 0,98% y de la transversal de 1,37%, no posee estacionamiento, parterre, las veredas tienen medidas de alto es de 0,15 y de ancho en la vía longitudinales de 1,75m y en la vía transversal de 1,20m incluido con el bordillo y el material de la vereda de la longitudinal es de adoquín y de la transversal es de hormigón su estado es muy bueno ya que está bien mantenida la infraestructura de la longitudinal y de la transversal el estado es regular ya que está deteriorada, también se observó que si existe rampas de acceso a las veredas pero no tienen las medidas

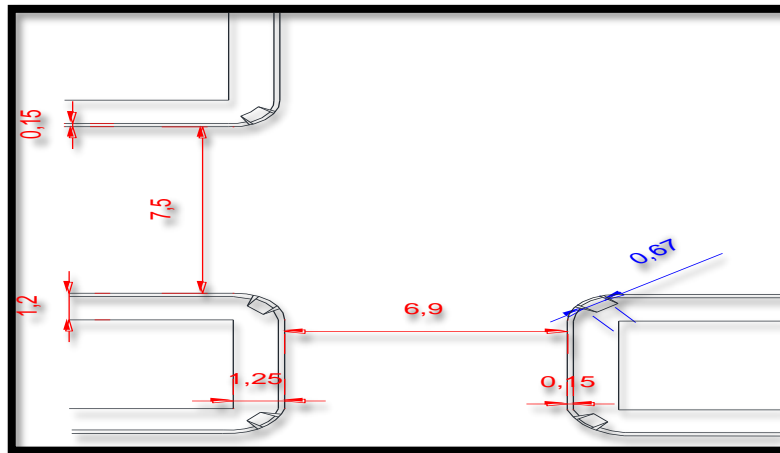
Se ha obtenido como resultado de esta intersección que la vía longitudinal y la vía transversal son bidireccionales, el ancho de vía de 6,90m y 7,50m, con una pendiente longitudinal de la vía longitudinal de 1,79% y de la transversal de 1,03%, no posee estacionamiento, parterre, las veredas tienen medidas adecuadas como son de alto de 0,15m y de ancho de la vía longitudinal es de 1,25m y de la vía transversal es de 1,20m incluido con el bordillo, el material de la vía longitudinal es de adoquín y de la vía transversal es de hormigón su estado es muy bueno ya que la infraestructura es excelente de la longitudinal y de la transversal es regular ya que no hay mantenimiento de las mismas y se está deteriorando, por otra parte, también se observó que si existe rampas de acceso a las veredas pero no tienen las medidas adecuadas ya que el ancho en la actualidad están de 0,67m, tampoco hay letreros que dificulten la movilidad, además

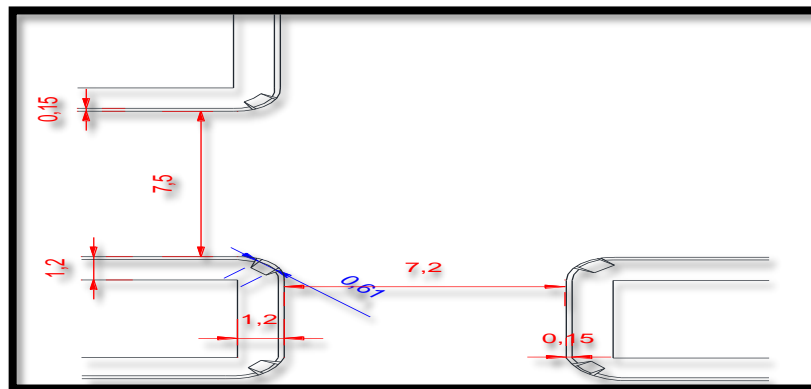
Se ha obtenido como resultado de esta intersección que la vía longitudinal y la vía transversal son bidireccionales, el ancho de vía es de 6,90m y 7,50m, con una pendiente longitudinal de la vía longitudinal de 1,79% y de la transversal de 0,98%, no posee estacionamiento, parterre, las veredas tienen medidas adecuadas como son de alto de 0,15m y de ancho de la vía longitudinal es de 1,25m y de la vía transversal es de 1,20m incluido con el bordillo, el material de la vereda de la vía longitudinal es de adoquín y de la vía transversal es de hormigón su estado es muy bueno ya que la infraestructura es excelente de la longitudinal y de la transversal es regular ya que no hay mantenimiento de las mismas y se está deteriorando, por otra parte, también se observó que si existe rampas de acceso a las veredas pero no tienen las medidas adecuadas ya que el ancho en la actualidad están de 0,61m, tampoco hay letreros o vitrinas que dificulten la

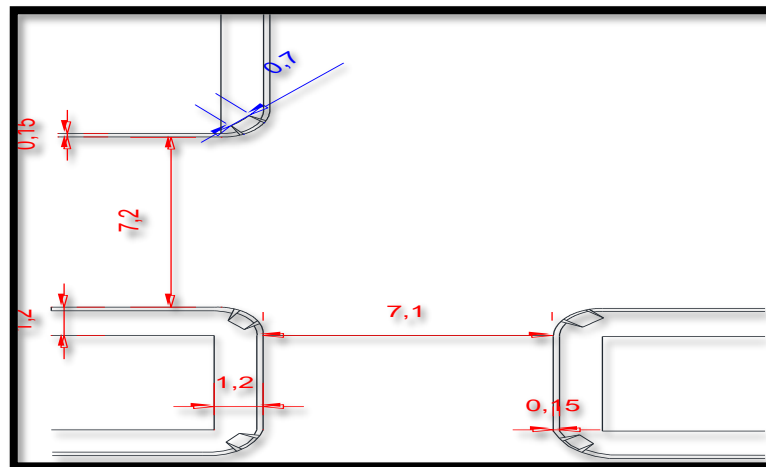
En esta intersección la vía longitudinal y la transversal son bidireccionales con el ancho de vía de 7,10m y 7,20m, con una pendiente longitudinal de la vía longitudinal de 0,98% y de la transversal de 1,45%, no posee estacionamiento, parterre, las veredas tienen medidas de alto 0,15 y de ancho de la longitudinal y una parte de la transversal es de 1,20m incluido con el bordillo y en una parte de la vía transversal solo hay bordillo, el material de la vereda en la longitudinal es de adoquín y en la transversal de hormigón, el estado de la vereda es bueno en la vía longitudinal y en la vía transversal es regular ya que está deteriorada la infraestructura, también se observó que si existe rampas de acceso a las veredas pero no tienen las medidas adecuadas ya que el ancho en la

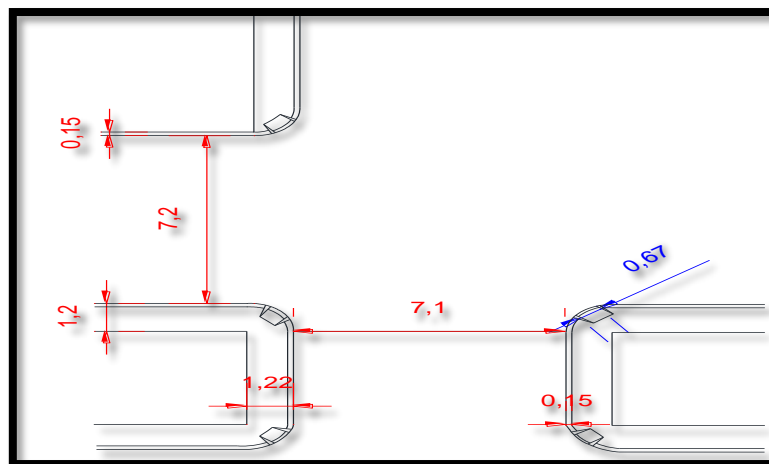
Como resultado de esta intersección se obtuvo que la vía longitudinal y la vía transversal son bidireccionales, el ancho de vía de 7,10m y 7,20m, con una pendiente longitudinal de la vía longitudinal de 0,98% y de la transversal de 1,28%, no posee estacionamiento, parterre, las veredas tienen medidas adecuadas como son de alto de 0,15m y de ancho de la vereda en la vía longitudinal es de 1,22 y de la vía transversal es 1,20m incluido con el bordillo, el material de la vereda en la vía longitudinal es de adoquín y de la vía transversal es de hormigón, el estado de la vereda de la vía

de la vía longitudinal es muy buena y de la vía transversal es regular porque existe deterioro en la infraestructura, por otra parte, también se observó que si existe rampas de acceso a las veredas pero no tienen las medidas adecuadas ya que el ancho en la actualidad están de 0,70m; tampoco hay letreros que dificulten la movilidad, además existe postes sobre la vereda que no afecta en la movilidad porque están colocados al filo de la vereda.

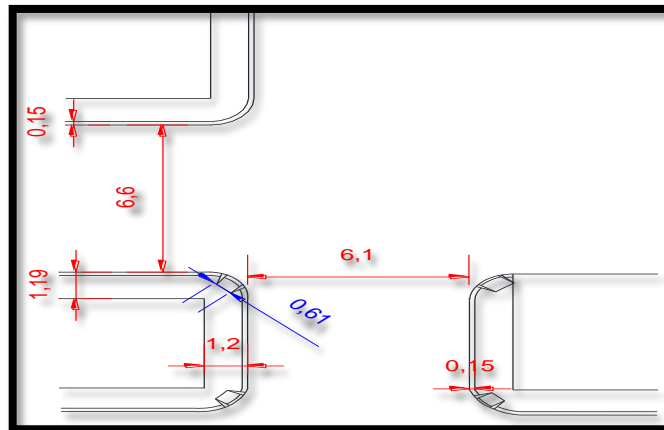
De esta intersección se obtuvo como resultado que la vía longitudinal es bidireccional y la vía transversal es unidireccional, el ancho de vía es de 6,10m y 6,60m, con una pendiente longitudinal de la vía longitudinal de 0,98% y de la transversal de 1,20%, no posee estacionamiento, parterre, las veredas tienen medidas adecuadas como son de alto de 0,15m, de ancho de las veredas es de 1,20m incluido con el bordillo, el material de la vereda de la vía longitudinal es de adoquín y de la vía transversal es de hormigón, el estado de la vereda de la vía longitudinal es buena y de la vía transversal es regular

porque existe deterioro en la infraestructura, por otra parte, también se observó que si existe rampas de acceso a las veredas pero no tienen las medidas adecuadas ya que el ancho en la actualidad están de 0,61m, tampoco hay letreros o vitrinas que dificulten la movilidad peatonal, además existe postes sobre la vereda que no afecta en la movilidad porque están colocados al filo de la vereda.

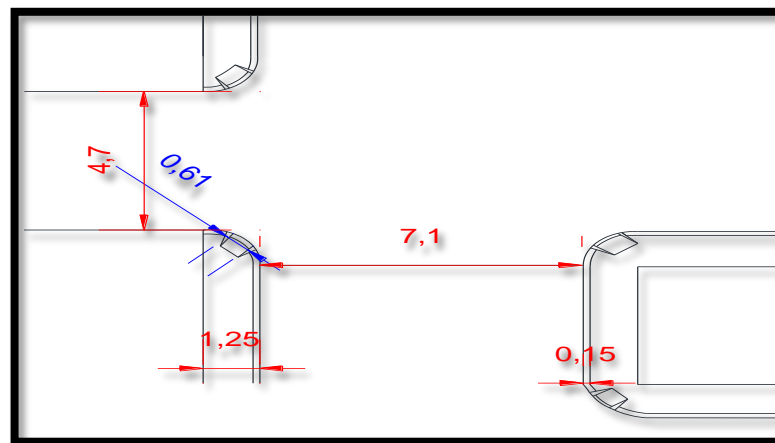
De esta intersección se obtuvo como resultados que la vía longitudinal y transversal son bidireccionales, el ancho de vía es de 7,10m y 4,70m, con una pendiente longitudinal de la vía longitudinal de 0,98% y de la transversal de 1,31%, no posee estacionamiento, parterre, las veredas de la vía longitudinal tiene las siguientes medidas de alto es de 0,15m, el ancho de la vereda es de 1,25m incluido con el bordillo, el

material de las veredas es de adoquín , el estado de las veredas es buena porque no muestra deterioro considerable en la infraestructura, por otra parte, también se observó que si existe rampas de acceso a las veredas pero no tienen las medidas adecuadas ya que el ancho en la actualidad están de 0,61m; tampoco hay letreros o vitrinas que dificulten la movilidad peatonal, además existe postes sobre la vereda que no afecta en la movilidad porque están colocados al filo de la vereda.

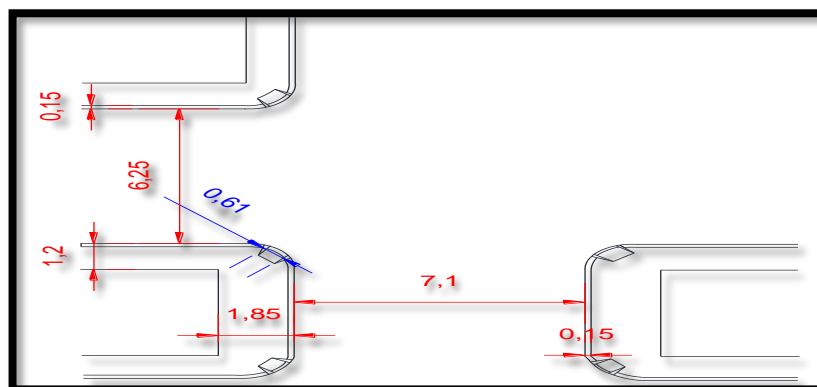
Se obtuvo como resultado de esta intersección que la vía longitudinal y transversal son bidireccionales , el ancho de vía es de 7,10m y 6,25m, con una pendiente longitudinal de la vía longitudinal de 0,98% y de la transversal de 1,28%, no posee estacionamiento, parterre, las veredas tienen medidas de alto de 0,15m, de ancho de la vereda en la vía longitudinal es de 1,85m y en la vía transversal es de 1,20m incluido con el bordillo, el material de la vereda de la vía longitudinal es de adoquín y de la vía transversal es de hormigón, el estado de la vereda de la vía longitudinal es muy buena y de la vía transversal es regular porque existe deterioro en la infraestructura, por otra parte,

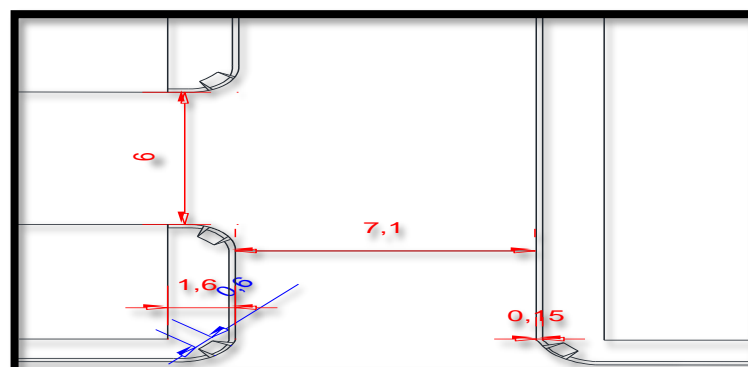
Como resultado de esta intersección se obtuvo que la vía longitudinal es bidireccional y la vía transversal es unidireccional, el ancho de vía es de 7,10m y 6m, con una pendiente longitudinal de la vía longitudinal de 0,98% y de la transversal de 1,17%, no

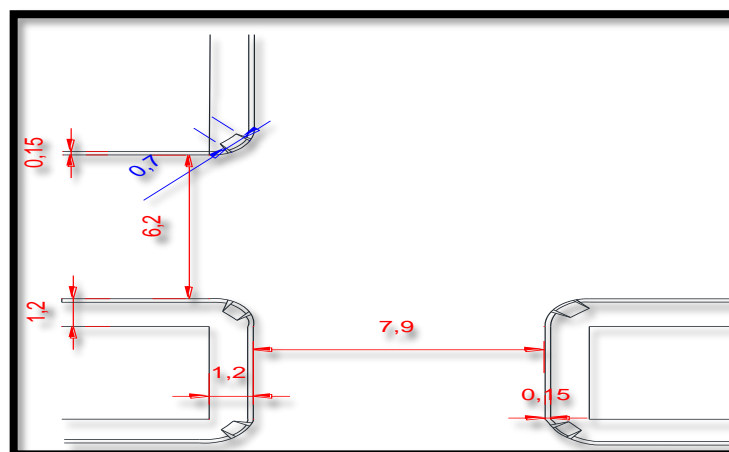
Se obtuvo como resultado de esta intersección que la vía longitudinal y transversal son bidireccionales, el ancho de vía es de 7,90m y 6,20m con una pendiente longitudinal de la vía longitudinal de 0,98% y de la transversal de 1%, no posee estacionamiento,

parterre, las veredas tienen medidas de alto de 0,15m, de ancho de la vereda en la vía longitudinal es de 1,20m y en la vía transversal es de 1,20m incluido con el bordillo y en una parte de la vía transversal solo tiene bordillo, el material de la vereda de la vía longitudinal es de adoquín y de la vía transversal es de hormigón, el estado de la vereda de la vía longitudinal es buena y de la vía transversal es regular porque existe deterioro en la infraestructura, por otra parte, se observó que si existe rampas de acceso a las veredas pero no tienen las medidas adecuadas ya que el ancho en la actualidad están de 0,70m; tampoco hay letreros o vitrinas que dificulten la movilidad peatonal, además existe postes sobre la vereda que no afecta en la movilidad porque están colocados al filo de la vereda.

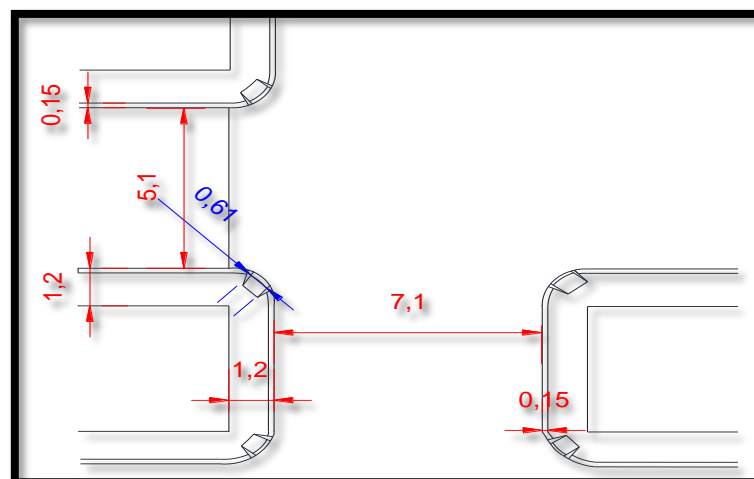
Se obtuvo como resultado de esta intersección que la vía longitudinal y transversal son bidireccionales, el ancho de vía es de 7,10m y 5,10m, con una pendiente longitudinal de la vía longitudinal de 0,98% y de la transversal de 1,50%, no posee estacionamiento,

parterre, las veredas tienen medidas de alto de 0,15m, de ancho de la vereda de 1,20m incluido con el bordillo, el material de la vereda de la vía longitudinal es de adoquín y de la vía transversal es de hormigón, el estado de la vereda de la vía longitudinal es muy buena y de la vía transversal es regular porque existe deterioro en la infraestructura, por otra parte, se observó que si existe rampas de acceso a las veredas pero no tienen las medidas adecuadas ya que el ancho en la actualidad están de 0,61m; tampoco hay letreros o vitrinas que dificulten la movilidad, además existe postes sobre la vereda que no afecta en la movilidad porque están colocados al filo de la vereda.

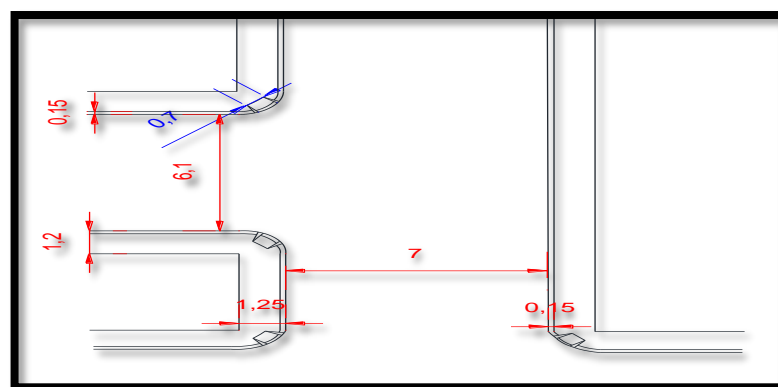
Se ha obtenido como resultado de esta intersección que la vía longitudinal y la vía transversal son Bidireccionales, el ancho de vía es de 7m y 6,10m, con una pendiente longitudinal de la vía longitudinal de 0,98% y de la transversal de 1,25%, no posee estacionamiento, parterre, las veredas tienen de medidas de alto de 0,15m, de ancho de la vía longitudinal de 1,25m y de la vía transversal de 1,20m incluido con el bordillo,

el material de las veredas de la vía longitudinal es de adoquín y de la vía transversal es de hormigón, el estado de las veredas de la vía longitudinal es muy bueno y de la transversal es regular ya que no hay mantenimiento de las mismas y se está deteriorando, por otra parte, se observó que si existe rampas de acceso a las veredas pero no tienen las medidas adecuadas ya que el ancho en la actualidad están de 0,70m; tampoco hay letreros o vitrinas que dificulten la movilidad, además existe postes sobre la vereda que no afecta en la movilidad ya que son colocados casi al filo de la vereda.

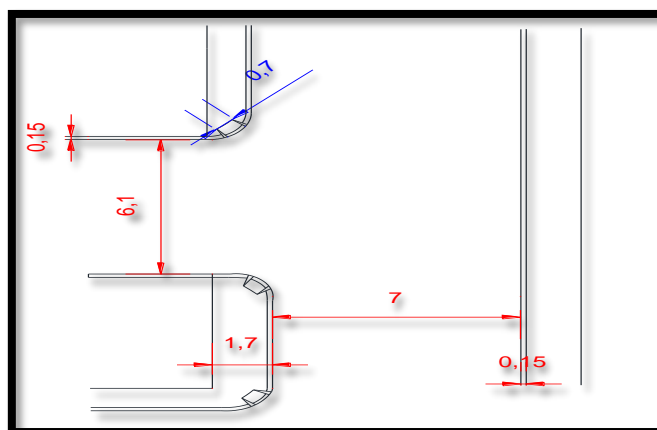
### Intersección García Moreno y SN 2

Se obtuvo como resultado de esta intersección que la vía longitudinal y transversal son bidireccionales, el ancho de vía es de 7m y 6,10m con una pendiente longitudinal de la vía longitudinal de 0,98% y de la transversal de 1,18%, no posee estacionamiento,

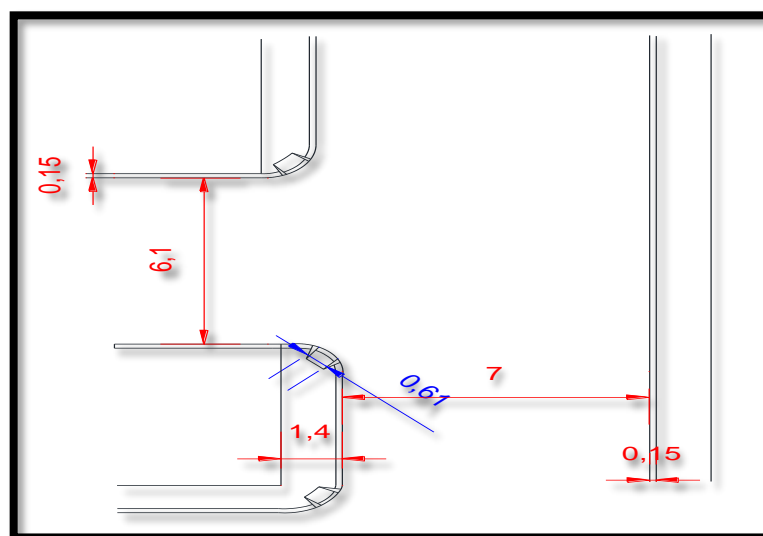
Como resultado de esta intersección se obtuvo que la vía longitudinal y la vía transversal son bidireccionales, el ancho de vía es de 7m y 6,10m, con una pendiente longitudinal de la vía longitudinal de 0,98% y de la transversal de 1,34%, no posee estacionamiento, parterre, las veredas tienen como medidas de alto de 0,15m y de ancho de la vía longitudinal de 1,40m incluido con el bordillo, tomando en cuenta que en la vía transversal solo hay bordillos, el material de la vereda es de adoquín, el estado de la vereda de la vía longitudinal es muy bueno, por otra parte, se observó que si existe rampas de acceso a las veredas pero no tienen las medidas adecuadas ya que el ancho en la actualidad están de 0,61m; tampoco hay letreros o vitrinas que dificulten la movilidad, además existe postes sobre la vereda que no afecta en la movilidad ya que son colocados casi al filo de la vereda.

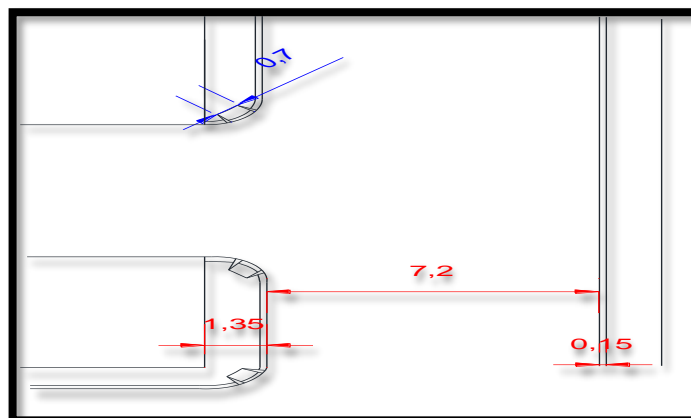
Se ha obtenido como resultado de esta intersección que la vía longitudinal y la vía transversal son bidireccionales, el ancho de vía es de 7,20m y 6,20m, con una pendiente longitudinal de la vía longitudinal de 0,98% y de la transversal de 1,75%, no posee estacionamiento, parterre, las veredas tienen como medidas de alto de 0,15m y de ancho de la vía longitudinal de 1,35m incluido con el bordillo y en la vía transversal no existe vereda ni bordillo, el material de la vereda de la vía longitudinal es de adoquín, el estado de la vereda de la vía longitudinal es muy buena, por otra parte, se observó que si existe rampas de acceso a las veredas pero no tienen las medidas adecuadas ya que el ancho en la actualidad están de 0,70m; tampoco hay letreros o vitrinas que dificulten la movilidad, además existe postes sobre la vereda que no afecta en la movilidad ya que son colocados casi al filo de la vereda.

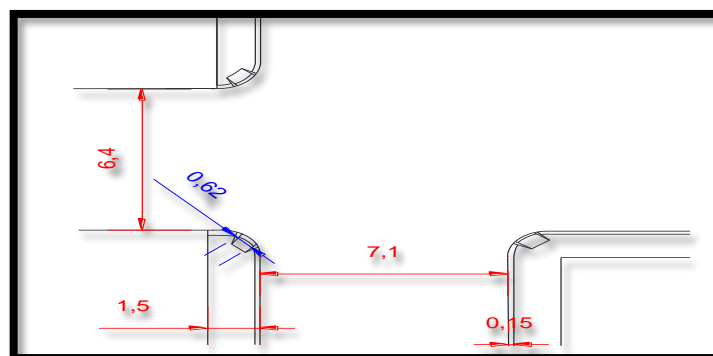
Como resultado de esta intersección se obtuvo que la vía longitudinal y la vía transversal son bidireccionales, el ancho de vía es de 7,10m y 6,40m, con una pendiente

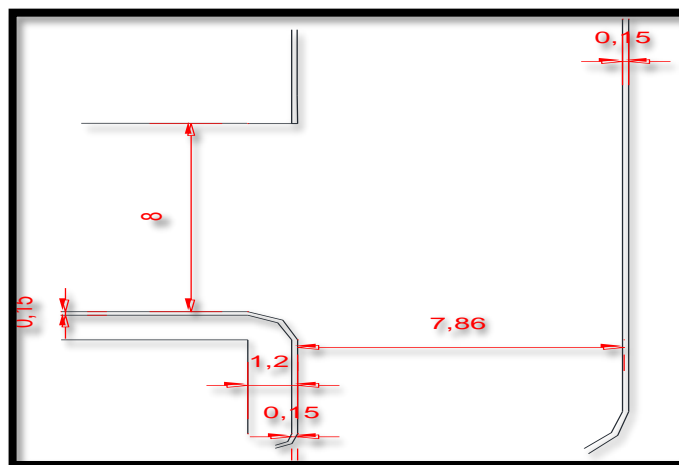
En esta intersección se obtuvo como resultado que la vía longitudinal y transversal son bidireccionales, con el ancho de vía es de 7,86m y 8m, con una pendiente longitudinal de la vía longitudinal de 1,05% y de la transversal de 2%, no posee estacionamiento, parterre, las veredas tienen medidas de alto de 0,15 y de ancho tanto en la longitudinal y transversal es de 1,20m incluido con el bordillo y en un lado de las dos vías solo existe bordillo; el material de las veredas es de hormigón, su estado es bueno ya que no hay deterioro considerable en la infraestructura, también se observó que no existe rampas de acceso a las veredas, tampoco hay letreros o vitrinas que afecten a la movilidad peatonal, además existe postes sobre la vereda que no afecta en la movilidad ya que son colocados casi al filo de la vereda.

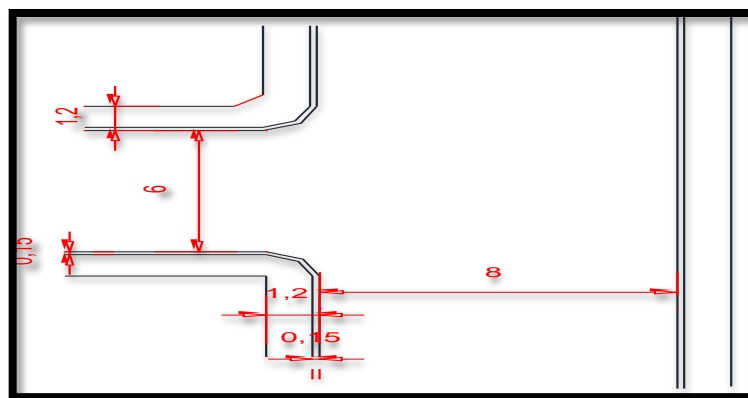
### Intersección Av. Agustín Dávalos y Francisco Quilpe

En esta intersección se obtuvo como resultado que la vía longitudinal y transversal son bidireccionales, con el ancho de vía es de 8m y 6m, con una pendiente longitudinal de la vía longitudinal de 1,05% y de la transversal de 1,75%, no posee estacionamiento, parterre, las veredas tienen medidas de alto de 0,15 y de ancho tanto en la longitudinal y transversal es de 1,20m incluido con el bordillo; el material de las veredas es de hormigón y en una parte de la transversal es de tierra afirmada, el estado de las veredas en la vía longitudinal es regular ya que se encuentra descuidada y en la transversal el estado de las veredas es bueno ya que no hay deterioro considerable en la infraestructura, también se observó que no existe rampas de acceso a las veredas, tampoco hay letreros o vitrinas que afecten a la movilidad peatonal, además existe postes sobre la vereda que no afecta en la movilidad ya que son colocados casi al filo de la vereda.

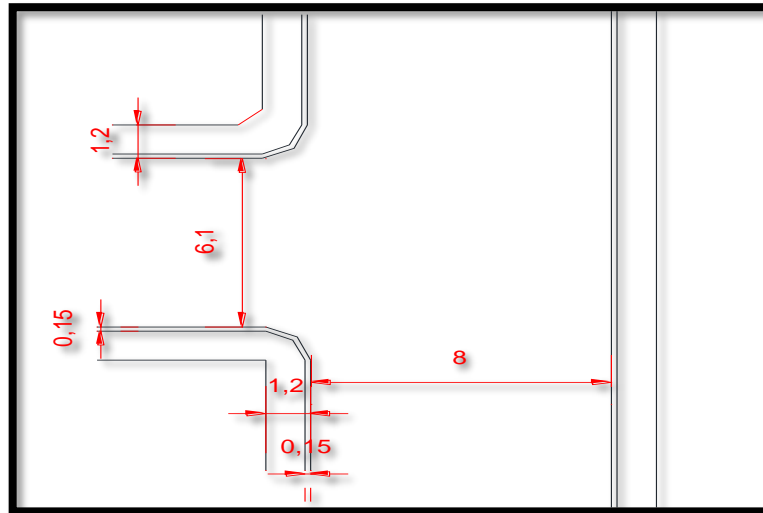
En esta intersección se obtuvo como resultado que la vía longitudinal y transversal son bidireccionales, el ancho de vía es de 8m y 7,97m, con una pendiente longitudinal de la vía longitudinal de 1,05% y de la transversal de 1,35%, no posee estacionamiento, parterre, las veredas tienen medidas de alto de 0,15 y de ancho de 1,20m incluido con el bordillo; el material de las veredas es de hormigón, el estado de las veredas en la vía longitudinal y transversal es regular ya que se encuentra descuidada, también se observó que no existe rampas de acceso a las veredas, tampoco hay letreros o vitrinas que afecten a la movilidad peatonal, además existe postes sobre la vereda que no afectan en la movilidad ya que son colocados casi al filo de la vereda.

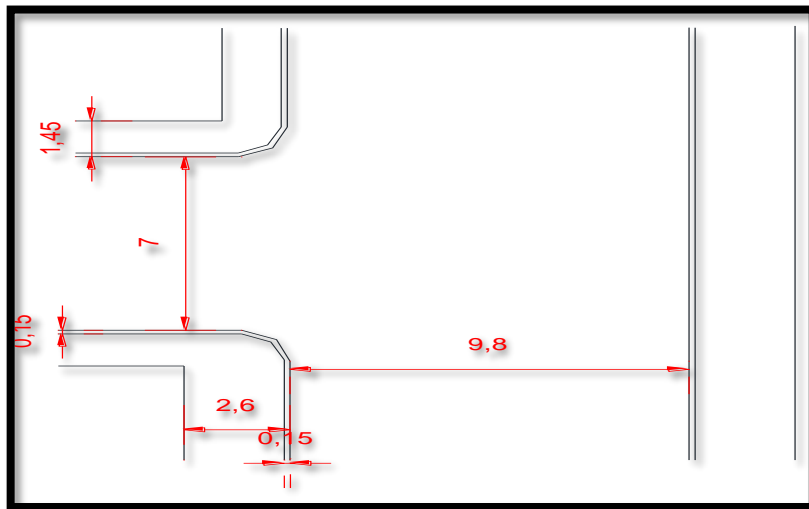
Se obtuvo como resultado de esta intersección que la vía longitudinal y la vía transversal son bidireccionales, el ancho de vía es de 9,80m y 7m, con una pendiente longitudinal de la vía longitudinal de 1,05% y de la transversal de 1,69%, no posee estacionamiento, parterre, las veredas tienen medidas adecuadas como son de alto de 0,15m y de ancho en la longitudinal de 2,60m y en la transversal de 1,45m incluido con el bordillo, el material de las veredas es de hormigón, el estado de las veredas es buena, por otra parte, se observó que no existe rampas de acceso a las veredas, tampoco hay letreros que dificulten la movilidad, además existe postes sobre la vereda que no afecta en la movilidad porque están colocados al filo de la vereda.

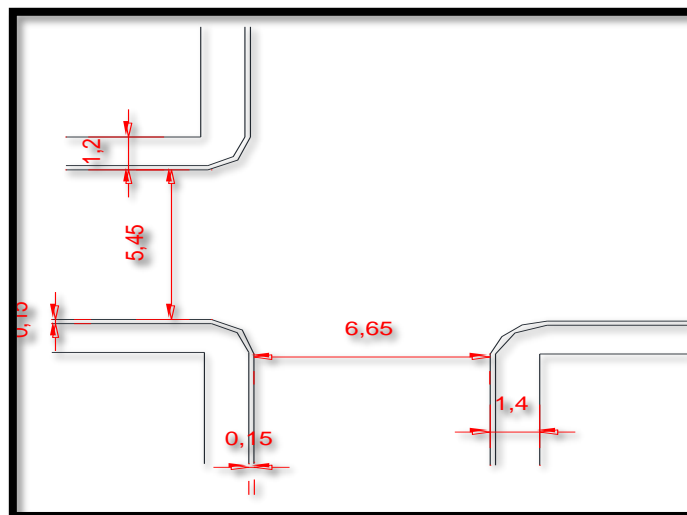
Se obtuvo como resultado de esta intersección que la vía longitudinal es bidireccional y la vía transversal es unidireccional, el ancho de vía es de 6,65m y 5,45m, con una pendiente longitudinal de la vía longitudinal de 1,05% y de la transversal de 1,89%, no posee estacionamiento, parterre, las veredas tienen medidas adecuadas como son de alto de 0,15m y de ancho en la longitudinal de 1,20m y en la transversal de 1,40m incluido con el bordillo, el material de las veredas es de adoquín, el estado de las veredas es buena, por otra parte, se observó que no existe rampas de acceso a las veredas, tampoco hay letreros que dificulten la movilidad, además existe postes sobre la vereda que no afecta en la movilidad porque están colocados al filo de la vereda.

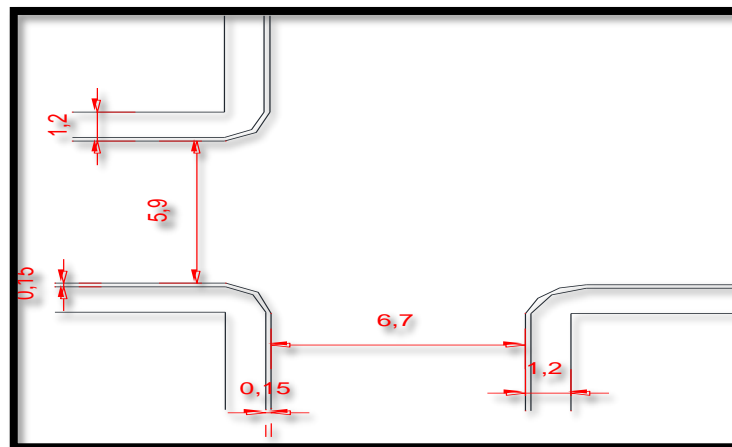
Intersección Av. Agustín Dávalos y Sucre

Se obtuvo como resultado de esta intersección que la vía longitudinal es bidireccional y la vía transversal es unidireccional, el ancho de vía es de 6,70m y 5,90m, con una pendiente longitudinal de la vía longitudinal de 1,05% y de la transversal de 1,53%, no posee estacionamiento, parterre, las veredas tienen medidas adecuadas como son de alto de 0,15m y de ancho de 1,20m incluido con el bordillo, el material de las veredas en la longitudinal es de adoquín y en la transversal es de hormigón, el estado de las veredas es buena, por otra parte, se observó que no existe rampas de acceso a las veredas, tampoco hay letreros que dificulten la movilidad, además existe postes sobre la vereda en la transversal que no afecta en la movilidad porque están colocados al filo de la vereda y en la longitudinal no hay postes sobre las veredas..

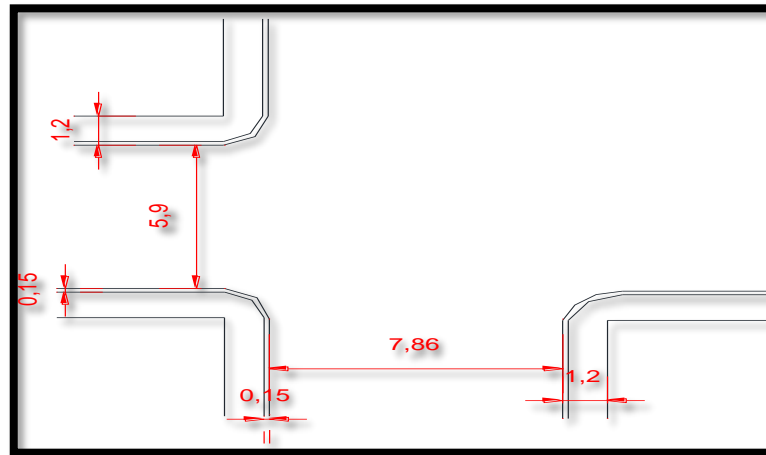
Se obtuvo como resultado de esta intersección que la vía longitudinal y transversal son bidireccionales, el ancho de vía es de 7,86m y 5,90m, con una pendiente longitudinal de la vía longitudinal de 1% y de la transversal de 1,85%, no posee estacionamiento, parterre, las veredas tienen medidas de alto de 0,15m y de ancho de 1,20m incluido con el bordillo, el material de las veredas en la longitudinal es de adoquín y en la transversal es de hormigón, el estado de las veredas es buena, por otra parte, se observó que no existe rampas de acceso a las veredas, tampoco hay letreros que dificulten la movilidad, además existe postes sobre la vereda en la transversal que no afecta en la movilidad porque están colocados al filo de la vereda y en la longitudinal no hay postes sobre las veredas.

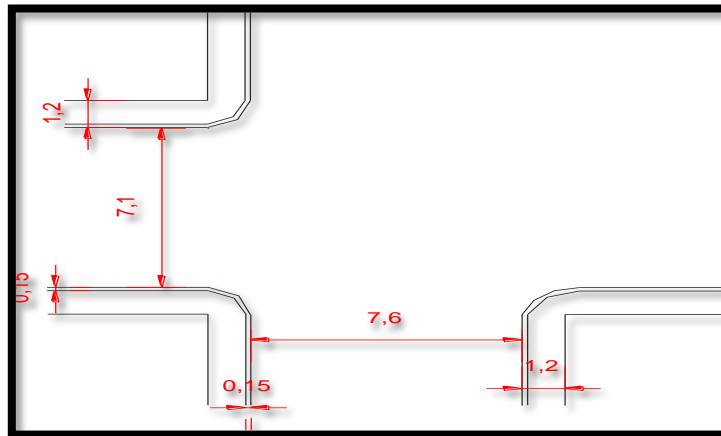
En esta intersección se obtuvo como resultado que la vía longitudinal y transversal son bidireccionales, el ancho de vía es de 7,60m y 7,10m, con una pendiente longitudinal de la vía longitudinal de 1% y de la transversal de 1,23%, no posee estacionamiento, parterre, las veredas tienen medidas de alto de 0,15 y de ancho de 1,20m incluido con el bordillo; el material de las veredas es de hormigón, el estado de las veredas es regular ya que se encuentra descuidada la infraestructura, también se observó que no existe rampas de acceso a las veredas, tampoco hay letreros o vitrinas que afecten a la movilidad peatonal, además existe postes sobre la vereda que no afecta en la movilidad ya que son colocados casi al filo de la vereda.

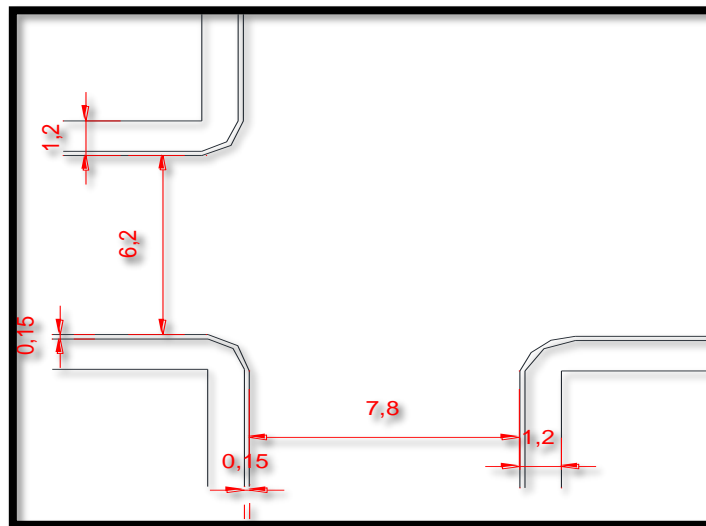
En esta intersección se obtuvo como resultado que la vía longitudinal y transversal son bidireccionales, el ancho de vía es de 7,80m y 6,20m, con una pendiente longitudinal de la vía longitudinal de 0,14% y de la transversal de 0,25%, no posee estacionamiento, parterre, las veredas tienen medidas de alto de 0,15 y de ancho de 1,20m incluido con el bordillo; el material de las veredas es de hormigón, el estado de las veredas es muy buena, también se observó que no existe rampas de acceso a las veredas, tampoco hay letreros o vitrinas que afecten a la movilidad peatonal, además existe postes sobre la vereda que no afecta en la movilidad ya que son colocados casi al filo de la vereda.

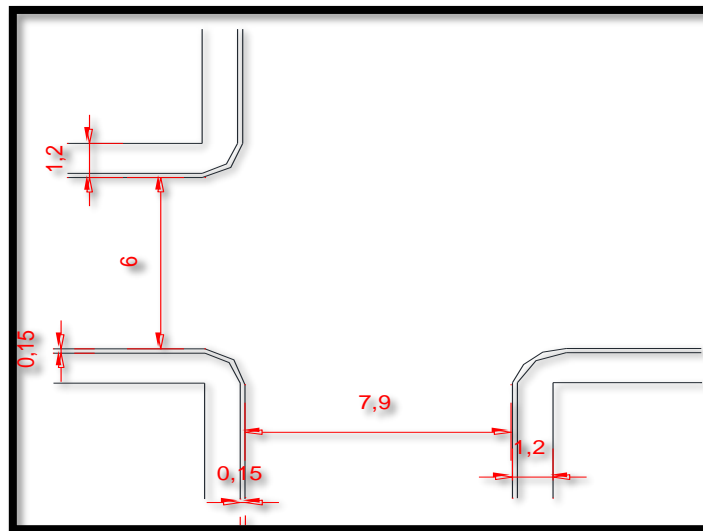
En esta intersección se obtuvo como resultado que la vía longitudinal es bidireccional y la transversal es unidireccional, el ancho de vía es de 7,90m y 6m, con una pendiente longitudinal de la vía longitudinal de 1% y de la transversal de 1,36%, no posee estacionamiento, parterre, las veredas tienen medidas de alto de 0,15, de ancho de la longitudinal es de 1,50m y la transversal de 1,20m incluido con el bordillo; el material de las veredas es de hormigón, el estado de las veredas es buena, también se observó que no existe rampas de acceso a las veredas, tampoco hay letreros o vitrinas que afecten a la movilidad peatonal, además existe postes sobre la vereda que no afecta en la movilidad ya que son colocados casi al filo de la vereda.

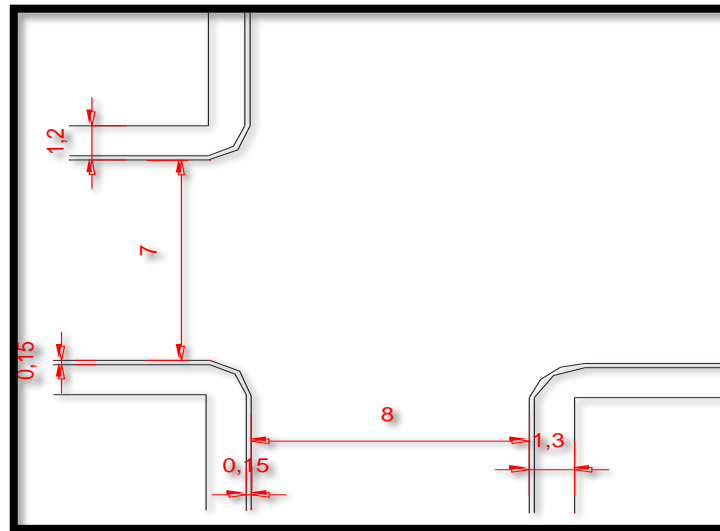
Se obtuvo como resultado de esta intersección que la vía longitudinal y la vía transversal son bidireccionales, el ancho de vía es de 8m y 7m, con una pendiente longitudinal de la vía longitudinal de 1% y de la transversal de 1,23%, no posee estacionamiento, parterre, las veredas tienen medidas adecuadas como son de alto de 0,15m, de ancho de la longitudinal es de 1,30m y de la transversal es de 1,20m incluido con el bordillo, el material de las veredas es de hormigón, el estado de las veredas es muy buena, por otra parte, se observó que no existe rampas de acceso a las veredas, tampoco hay letreros que dificulten la movilidad, además existe postes sobre la vereda que no afecta en la movilidad porque están colocados al filo de la vereda.

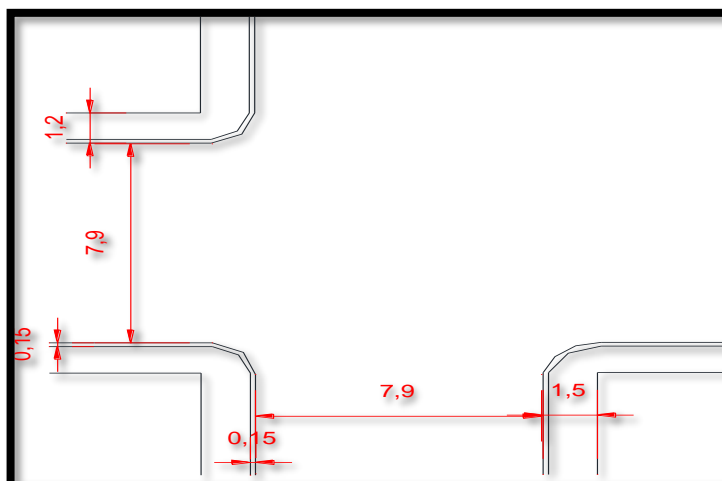
Se obtuvo como resultado de esta intersección que la vía longitudinal y la vía transversal son bidireccionales, el ancho de vía es de 7,90m y 7,90m, con una pendiente longitudinal de la vía longitudinal de 1% y de la transversal de 1,76%, no posee estacionamiento, parterre, las veredas tienen medidas adecuadas como son de alto de 0,15m, de ancho de la longitudinal es de 1,50m y de la transversal es de 1,20m incluido con el bordillo, el material de las veredas es de hormigón, el estado de las veredas es buena en la longitudinal y en la transversal es regular, por otra parte, se observó que no existe rampas de acceso a las veredas, tampoco hay letreros que dificulten la movilidad, además existe postes sobre la vereda que no afecta en la movilidad porque están colocados al filo de la vereda.

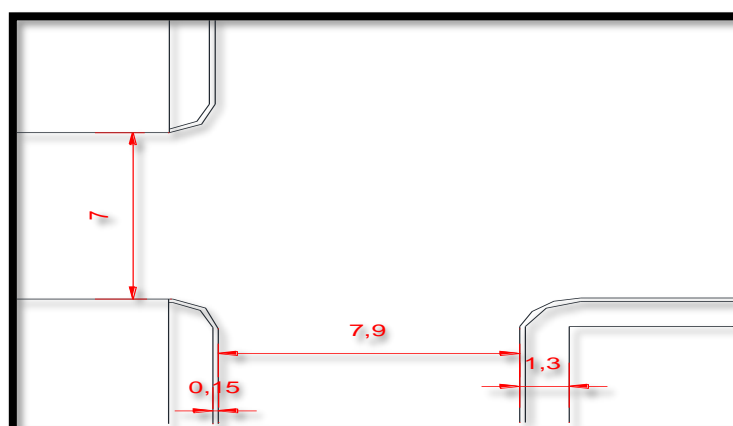
Se obtuvo como resultado de esta intersección que la vía longitudinal y la vía transversal son bidireccionales, el ancho de vía es de 7,90m y 7m, con una pendiente longitudinal de la vía longitudinal de 1% y de la transversal de 2%, no posee estacionamiento, parterre, las veredas en la longitudinal miden de alto de 0,15m, de ancho es de 1,30m incluido con el bordillo y en la transversal no hay vereda ni bordillo, el material de las veredas es de hormigón, el estado de las veredas en la longitudinal es buena, por otra parte, se observó que no existe rampas de acceso a las veredas, tampoco hay letreros que dificulten la movilidad, además existe postes sobre la vereda que no afecta en la movilidad porque están colocados al filo de la vereda.

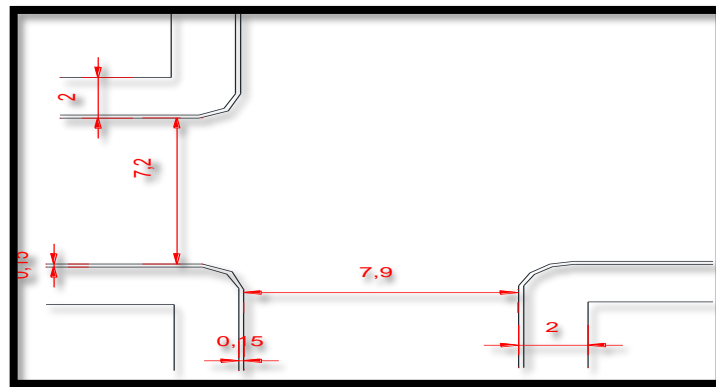
Se obtuvo como resultado de esta intersección que la vía longitudinal y la vía transversal son bidireccionales, el ancho de vía es de 7,90m y 7,20m, con una pendiente longitudinal de la vía longitudinal de 1,05% y de la transversal de 1,28%, no posee estacionamiento, parterre, las veredas miden de alto de 0,15m, de ancho es de 2m incluido con el bordillo, el material de las veredas es de hormigón, el estado de las veredas es buena ya que no muestra deterioro en la infraestructura, por otra parte, se observó que no existe rampas de acceso a las veredas, tampoco hay letreros que dificulten la movilidad, además existe postes sobre la vereda que no afecta en la movilidad porque están colocados al filo de la vereda.

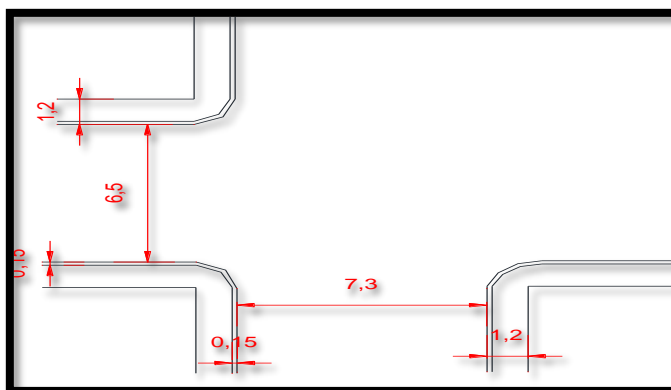
Se obtuvo como resultado de esta intersección que la vía longitudinal y la vía transversal son bidireccionales, el ancho de vía es de 7,30m y 6,50m, con una pendiente longitudinal de la vía longitudinal de 1,05% y de la transversal de 1%, no posee estacionamiento, parterre, las veredas miden de alto de 0,15m, de ancho es de 1,20m incluido con el bordillo, el material de las veredas es de hormigón, el estado de las veredas es regular ya que esta la infraestructura un poco deteriorada, por otra parte, se observó que no existe rampas de acceso a las veredas, tampoco hay letreros que dificulten la movilidad, además existe postes sobre la vereda que no afecta en la movilidad porque están colocados al filo de la vereda
