# **ESCUELA SUPERIOR POLITÉCNICA DE CHIMBORAZO**

### **TRABAJO DE TITULACIÓN**

PROPUESTA DE IMPLEMENTACIÓN DE FACILIDADES DE ACCESO PARA PERSONAS CON DISCAPACIDAD FÍSICA Y ADULTOS MAYORES EN LA CABECERA CANTONAL DE GUANO, PROVINCIA DE CHIMBORAZO.

2018

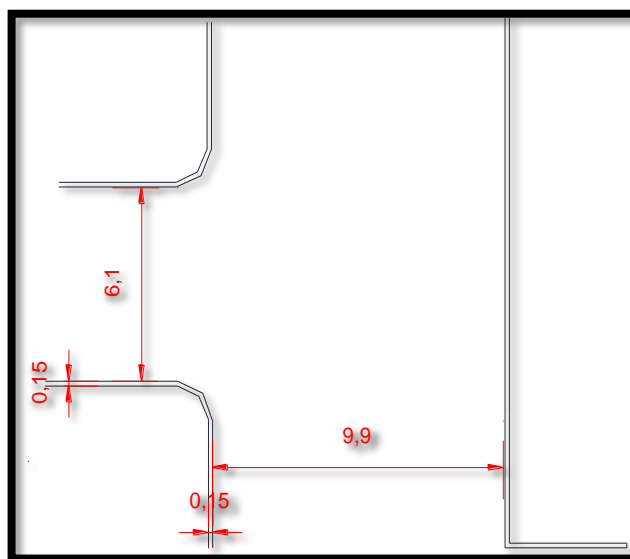
Se obtuvo como resultado de esta intersección que la vía longitudinal y la vía transversal son bidireccionales, el ancho de vía es de 9,90m y 6,10m, con una pendiente longitudinal de la vía longitudinal de 1,05% y de la transversal de 1,68%, no posee estacionamiento, parterre, no hay veredas solo existe bordillos de 0,15m tanto en la

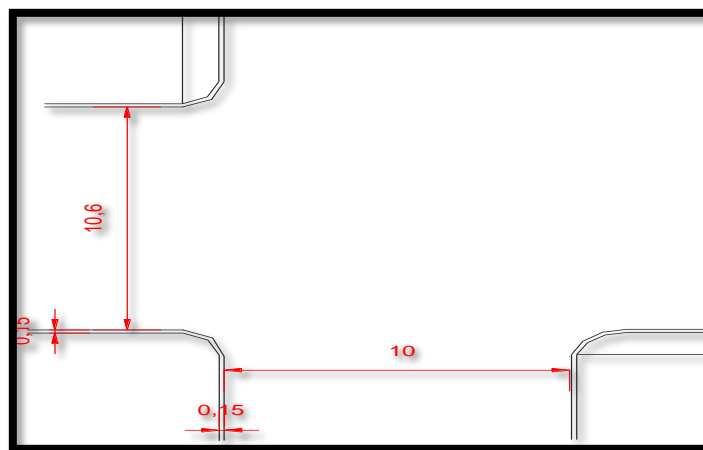
En esta intersección se obtuvo como resultado que la vía longitudinal y la vía transversal son bidireccionales, el ancho de vía es de 10m y 10,60m, con una pendiente longitudinal de la vía longitudinal de 1,35% y de la transversal de 2,45%, no posee estacionamiento, parterre, no hay veredas solo existe bordillos de 0,15m tanto en la longitudinal como en la transversal.

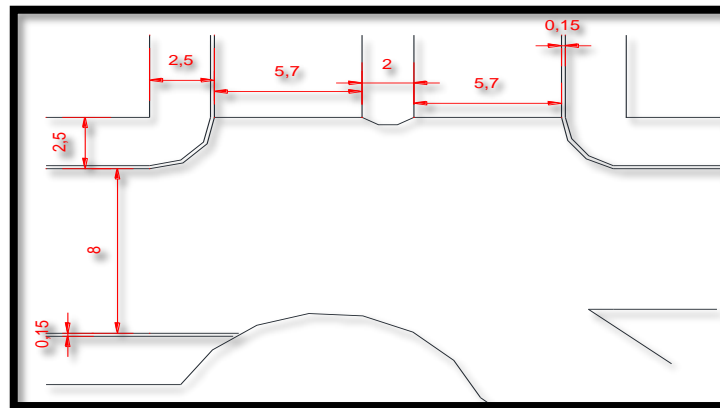
En esta intersección se obtuvo como resultado que la vía longitudinal y la vía transversal son bidireccionales, el ancho de vía es de 11,40m y 8m, con una pendiente longitudinal de la vía longitudinal de 1,92% y de la transversal de 1,69%, no posee estacionamiento, no tiene parterre en la transversal pero si hay en la longitudinal y mide de 2m, las veredas de la transversal tienen medidas de alto de 0,15m, de ancho es de 2,50m incluido con el bordillo; el material de las veredas es de adoquín, el estado de las veredas en la longitudinal es muy buena y en la transversal es bueno, también se

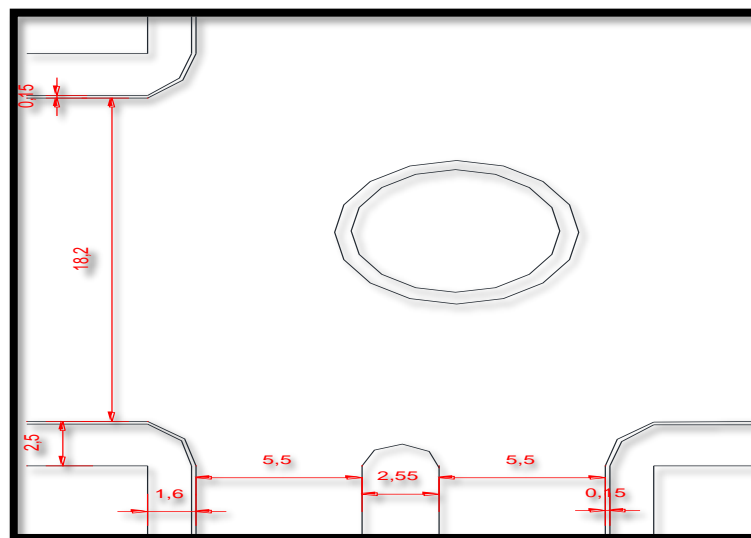
Se obtuvo como resultado de esta intersección que la vía longitudinal y la vía transversal son bidireccionales, el ancho de vía es de 7,30m y 6,50m, con una pendiente longitudinal de la vía longitudinal de 0,98% y de la transversal de 1,03%, no posee estacionamiento, no tiene parterre en la transversal pero si hay en la longitudinal es de 2,55, las veredas miden de alto de 0,15m, de ancho en la longitudinal es de 1,60m y en la transversal es de 2,50m incluido con el bordillo, el material de las veredas es de

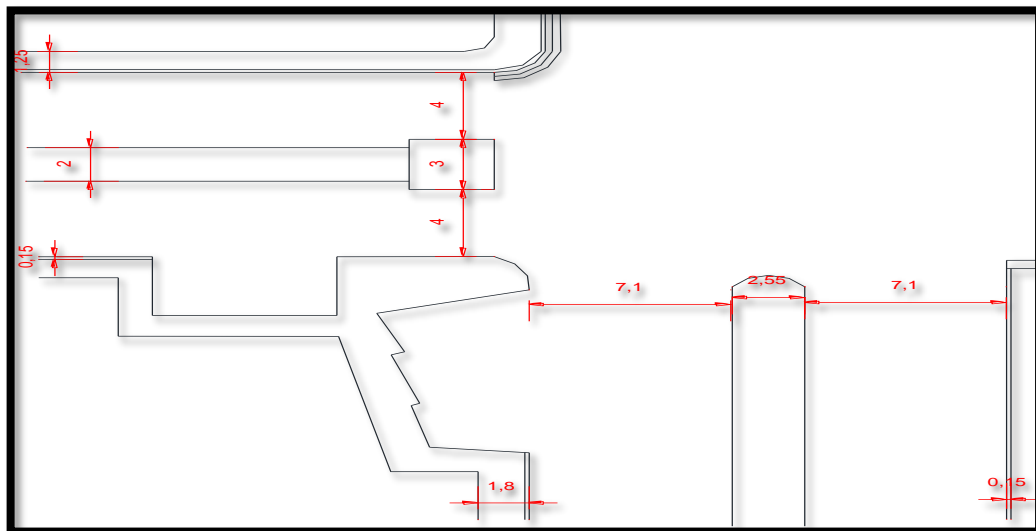
En esta intersección se obtuvo como resultado que la vía longitudinal y la vía transversal son bidireccionales, el ancho de vía es de 14,20m y 8m, con una pendiente longitudinal de la vía longitudinal de 0,98% y de la transversal de 2,03%, si posee estacionamiento de 12m donde hay espacio para 4 vehículos, tiene parterre en la transversal es de 2m y la parte de la estatua es de 3m; y en la longitudinal tiene parterre de 2,55, las veredas tienen medidas de alto de 0,15m, de ancho en la longitudinal es de 1,80m y de la transversal es de 1,25m incluido con el bordillo; el material de las veredas

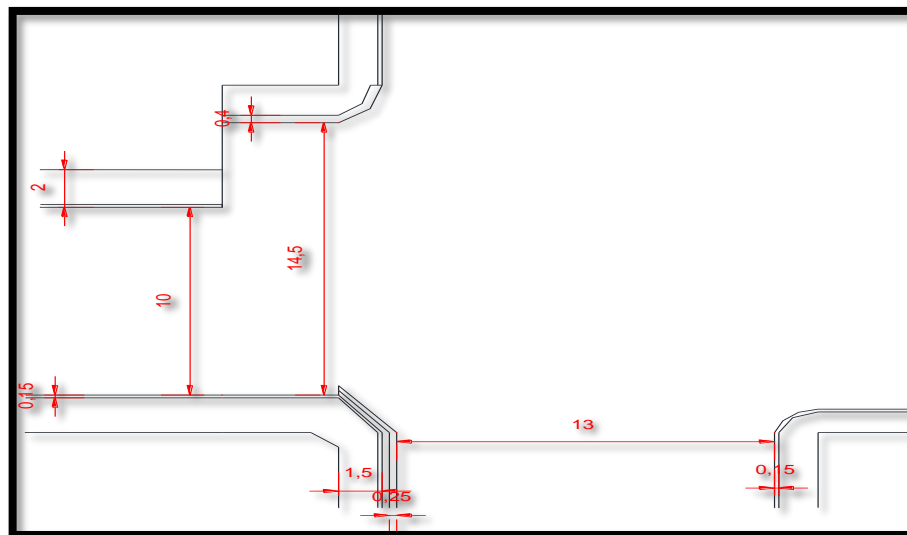
Se obtuvo como resultado de esta intersección que la vía longitudinal y la vía transversal son bidireccionales, el ancho de vía es de 13m y 14,50m, con una pendiente longitudinal de la vía longitudinal de 0,98% y de la transversal de 1,70%, no posee estacionamiento en la vis transversal pero en la longitudinal si con medidas de ancho de 2,50m y de largo es de 80m, no tiene parterre, las veredas miden de alto de 0,15m, de ancho en la longitudinal es de 1,50m y en la transversal es de 2m incluido con el bordillo, el material de las veredas es de adoquín, el estado de las veredas es muy

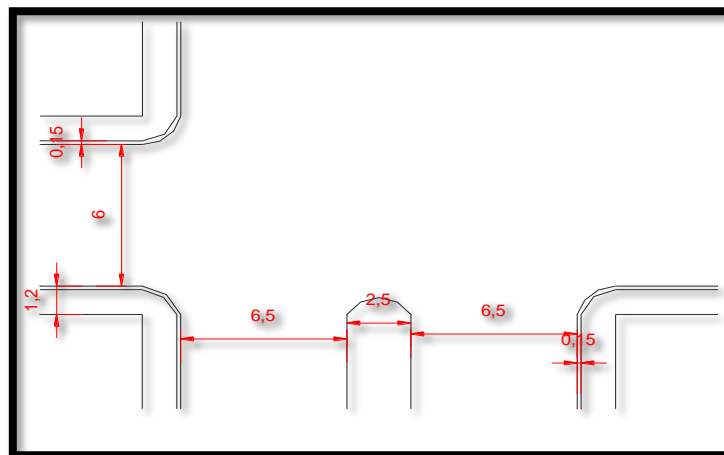
En esta intersección se obtuvo como resultado que la vía longitudinal es bidireccional y la vía transversal es unidireccional, el ancho de vía es de 13m y 6m, con una pendiente longitudinal de la vía longitudinal de 0,98% y de la transversal de 1,53%, no posee estacionamiento en la vía transversal y en la longitudinal si hay con medidas de largo de 80m y de ancho de 2,50m, no tiene parterre en la transversal y en la longitudinal si es de 2,50m, las veredas tienen medidas de alto de 0,15m, de ancho en la longitudinal es de 1,50m y de la transversal es de 1,20m incluido con el bordillo; el

material de las veredas es de hormigón, el estado de las veredas es bueno ya que no muestra deterioro considerable, también se observó que no existe rampas de acceso a las veredas, tampoco hay letreros o vitrinas que afecten a la movilidad peatonal, además existe postes sobre la vereda que no afecta en la movilidad ya que son colocados casi al filo de la vereda.

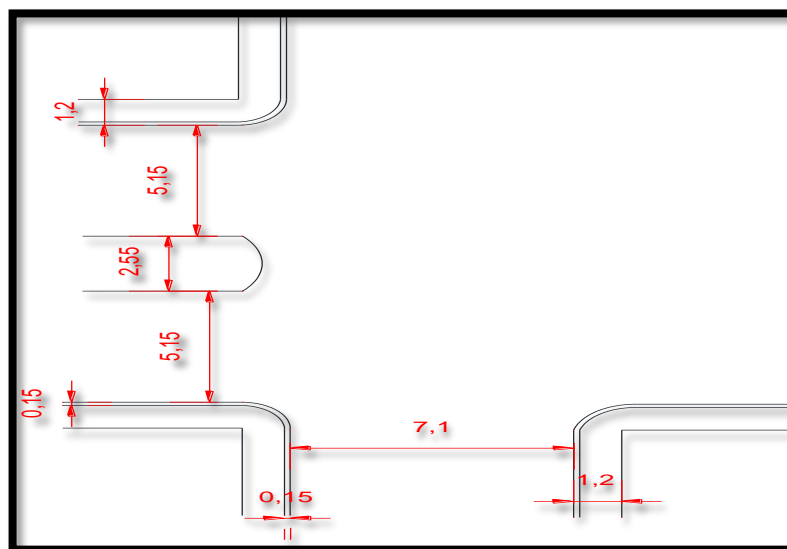
Se obtuvo como resultado de esta intersección que la vía longitudinal y la vía transversal son bidireccionales, el ancho de vía es de 7,10m y 10,30m, con una pendiente longitudinal de la vía longitudinal de 1,18% y de la transversal de 1,69%, no posee estacionamiento, no tiene parterre en la vía longitudinal pero si en la transversal es de 2,55m, las veredas miden de alto de 0,15m, de ancho es de 1,20m incluido con el

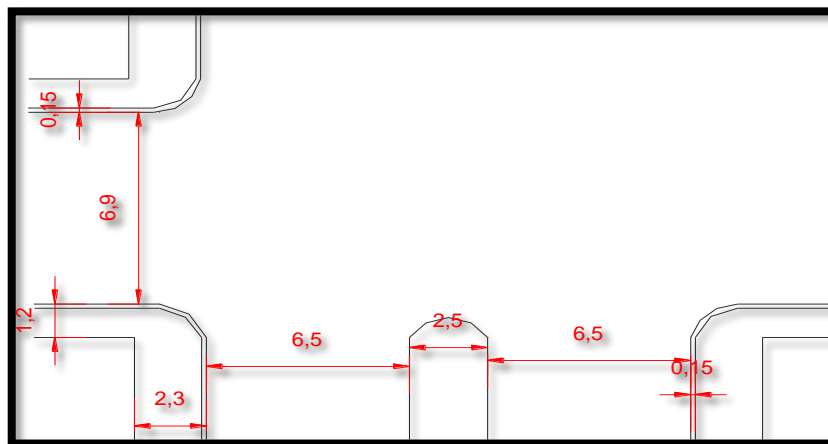
Se obtuvo como resultado de esta intersección que la vía longitudinal y la vía transversal son bidireccionales, el ancho de vía es de 13m y 6,90m, con una pendiente longitudinal de la vía longitudinal de 0,18% y de la transversal de 1,85%, no posee estacionamiento, no tiene parterre en la vía transversal pero si en la longitudinal es de 2,50m, las veredas miden de alto de 0,15m, de ancho en la longitudinal es de 2,30m y en la transversal es de 1,20m incluido con el bordillo, el material de las veredas es de

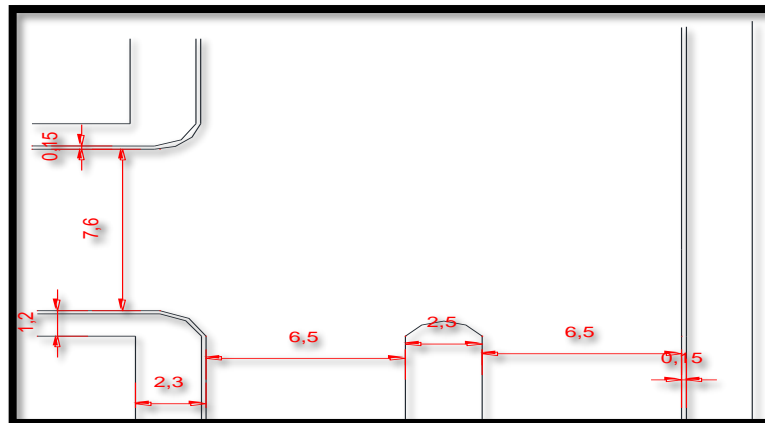
En esta intersección se obtuvo como resultado que la vía longitudinal y la vía transversal son bidireccionales, el ancho de vía es de 13m y 7,60m, con una pendiente longitudinal de la vía longitudinal de 1,18% y de la transversal de 2,05%, no posee estacionamiento, no tiene parterre en la transversal y en la longitudinal si es de 2,50m, las veredas tienen medidas de alto de 0,15m, de ancho en la longitudinal es de 2,30m y

de la transversal es de 1,20m incluido con el bordillo; el material de las veredas en la longitudinal es de adoquín y en la transversal es de hormigón, el estado de las veredas es bueno ya que no muestra deterioro considerable, también se observó que no existe rampas de acceso a las veredas, tampoco hay letreros o vitrinas que afecten a la movilidad peatonal, además existe postes sobre la vereda que no afecta en la movilidad ya que son colocados casi al filo de la vereda.

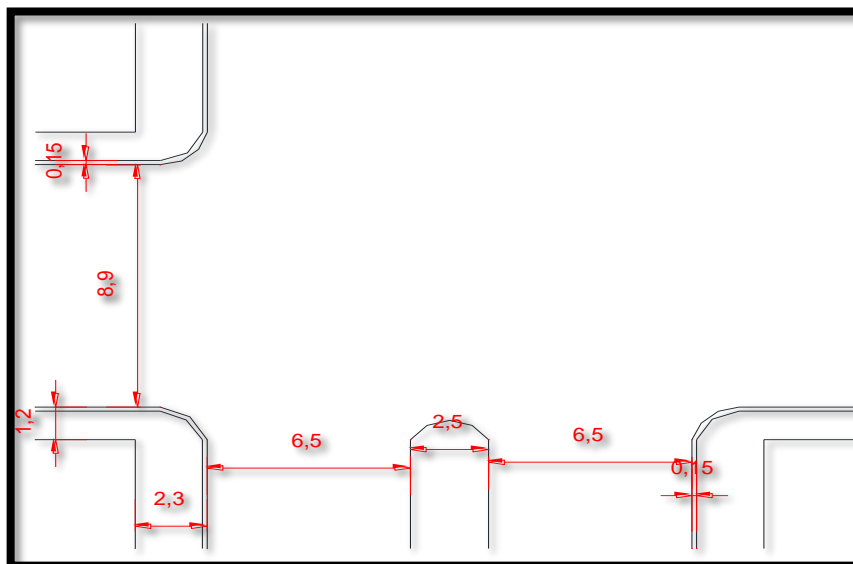
Se obtuvo como resultado de esta intersección que la vía longitudinal y la vía transversal son bidireccionales, el ancho de vía es de 13m y 8,90m, con una pendiente longitudinal de la vía longitudinal de 1,18 % y de la transversal de 1,15%, no posee

estacionamiento, no tiene parterre en la vía transversal pero si en la longitudinal es de 2,50m, las veredas miden de alto de 0,15m, de ancho en la longitudinal es de 2,30m y en la transversal es de 1,20m incluido con el bordillo, el material de las veredas es de hormigón, el estado de las veredas es bueno ya que no hay deterioro considerable en la infraestructura, por otra parte, se observó que no existe rampas de acceso a las veredas, tampoco hay letreros que dificulten la movilidad, además existe postes sobre la vereda que no afecta en la movilidad porque están colocados al filo de la vereda.

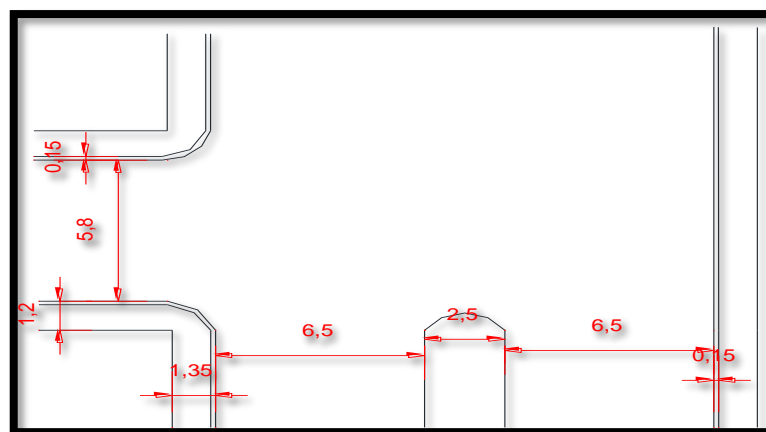
En esta intersección se obtuvo como resultado que la vía longitudinal y la vía transversal son bidireccionales, el ancho de vía es de 13m y 5,80m, con una pendiente longitudinal de la vía longitudinal de 1,18% y de la transversal de 1,28%, no posee estacionamiento, no tiene parterre en la transversal y en la longitudinal si es de 2,50m, las veredas tienen medidas de alto de 0,15m, de ancho en la longitudinal es de 1,35m y

1,30m y en la transversal es de 1,20m incluido con el bordillo, el material de las veredas en la longitudinal es de adoquín y en la transversal es de hormigón, el estado de las veredas es bueno ya que no hay deterioro considerable en la infraestructura, por otra parte, se observó que no existe rampas de acceso a las veredas, tampoco hay letreros que dificulten la movilidad, además existe postes sobre la vereda que no afecta en la movilidad porque están colocados al filo de la vereda.

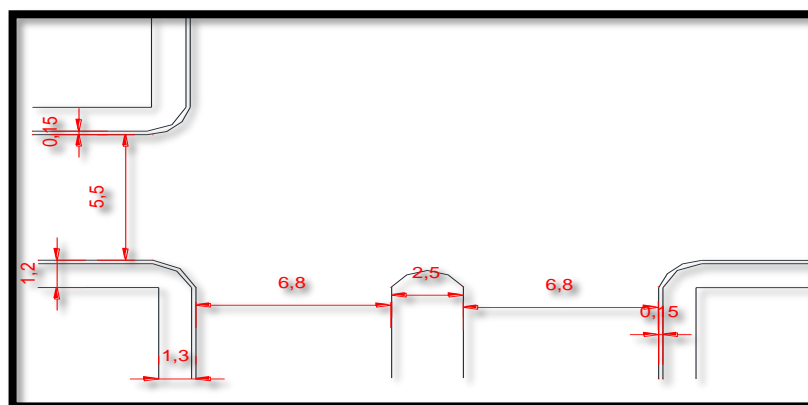
En esta intersección se obtuvo como resultado que la vía longitudinal es bidireccional y la vía transversal es unidireccional, el ancho de vía es de 13,60m y 5,50m, con una pendiente longitudinal de la vía longitudinal de 1,18% y de la transversal de 1,36%, no posee estacionamiento, no tiene parterre en la transversal y en la longitudinal si es de 2,50m, las veredas tienen medidas de alto de 0,15m, de ancho en la longitudinal es de

1,30m y de la transversal es de 1,20m incluido con el bordillo; el material de las veredas en la longitudinal es de adoquín y en la transversal es de hormigón, el estado de las veredas en la longitudinal es muy bueno y en la transversal es buena ya que no muestra deterioro considerable en la infraestructura, también se observó que no existe rampas de acceso a las veredas, tampoco hay letreros o vitrinas que afecten a la movilidad peatonal, además existe postes sobre la vereda que no afecta en la movilidad ya que son colocados casi al filo de la vereda.

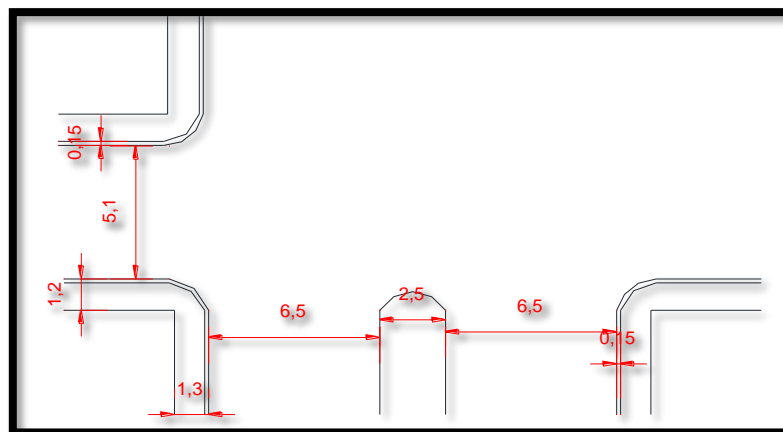
Se obtuvo como resultado de esta intersección que la vía longitudinal y la vía transversal es bidireccional, el ancho de vía es de 6,30m y 5,10m, con una pendiente longitudinal de la vía longitudinal de 1,18 % y de la transversal de 1,23%, no posee estacionamiento, no tiene parterre en la vía transversal pero si en la longitudinal es de 2,50m, las veredas miden de alto de 0,15m, de ancho en la longitudinal es de 1,30m y en la transversal es de 1,20m incluido con el bordillo, el material de las veredas es de

hormigón, el estado de las veredas en la longitudinal es bueno ya que no hay deterioro considerable en la infraestructura y en la transversal el estado de las veredas es regular ya que muestra deterioro en la infraestructura, por otra parte, se observó que no existe rampas de acceso a las veredas, tampoco hay letreros que dificulten la movilidad, además existe postes sobre la vereda que no afecta en la movilidad porque están colocados al filo de la vereda.

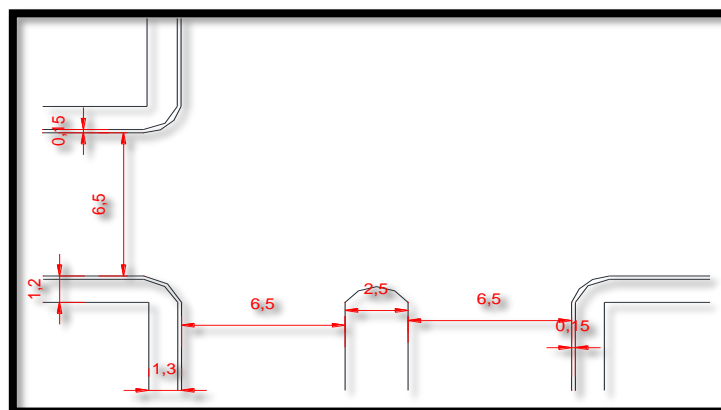
En esta intersección se obtuvo como resultado que la vía longitudinal y la vía transversal son bidireccionales, el ancho de vía es de 13m y 6,50m, con una pendiente longitudinal de la vía longitudinal de 1,18% y de la transversal de 1,59%, no posee

estacionamiento, no tiene parterre en la transversal y en la longitudinal si es de 2,50m, las veredas tienen medidas de alto de 0,15m, de ancho en la longitudinal es de 1,30m y de la transversal es de 1,20m incluido con el bordillo; el material de las veredas en la longitudinal es de adoquín y en la transversal es de hormigón, el estado de las veredas es buena ya que no muestra deterioro considerable en la infraestructura, también se observó que no existe rampas de acceso a las veredas, tampoco hay letreros o vitrinas que afecten a la movilidad peatonal, además existe postes sobre la vereda que no afecta en la movilidad ya que son colocados casi al filo de la vereda.

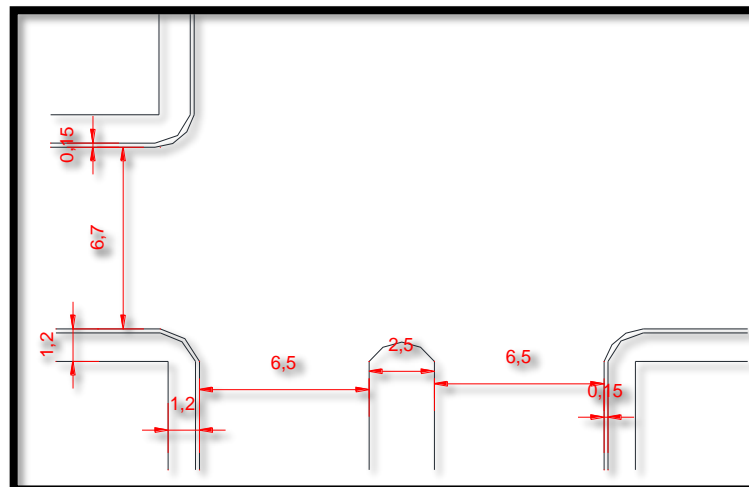
### Intersección 20 de diciembre y Landó

Se obtuvo como resultado de esta intersección que la vía longitudinal es bidireccional y la vía transversal es unidireccional, el ancho de vía es de 13m y 6,70m, con una pendiente longitudinal de la vía longitudinal de 1,18 % y de la transversal de 1,64%, no posee estacionamiento, no tiene parterre en la vía transversal pero si en la longitudinal es de 2,50m, las veredas miden de alto de 0,15m, de ancho es de 1,20m incluido con el bordillo, el material de las veredas en la longitudinal es de adoquín y en la transversal es de hormigón, el estado de las veredas es bueno ya que no hay deterioro considerable en la infraestructura, por otra parte, se observó que no existe rampas de acceso a las veredas, tampoco hay letreros que dificulten la movilidad, además existe postes sobre la vereda que no afecta en la movilidad porque están colocados al filo de la vereda.

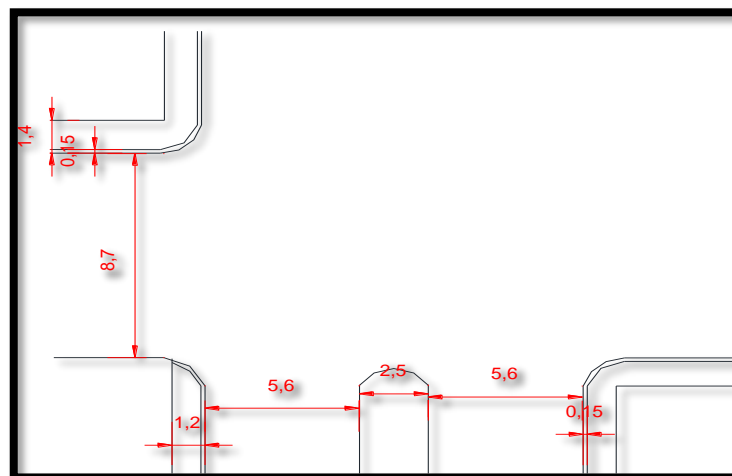
### Intersección 20 de diciembre y Antonio Baus

En esta intersección se obtuvo como resultado que la vía longitudinal y la vía transversal son bidireccionales, el ancho de vía es de 11,20m y 8,70m, con una

pendiente longitudinal de la vía longitudinal de 1,18% y de la transversal de 1,19%, no posee estacionamiento, no tiene parterre en la transversal y en la longitudinal si es de 2,50m, las veredas tienen medidas de alto de 0,15m, de ancho en la longitudinal es de 1,20m y de la transversal es de 1,40m incluido con el bordillo; el material de las veredas en la longitudinal es de hormigón y en la transversal es de adoquín, el estado de las veredas en la longitudinal es buena y en la transversal es regular ya que muestra deterioro en la infraestructura, también se observó que no existe rampas de acceso a las veredas, tampoco hay letreros o vitrinas que afecten a la movilidad peatonal, además existe postes sobre la vereda que no afecta en la movilidad ya que son colocados casi al filo de la vereda.

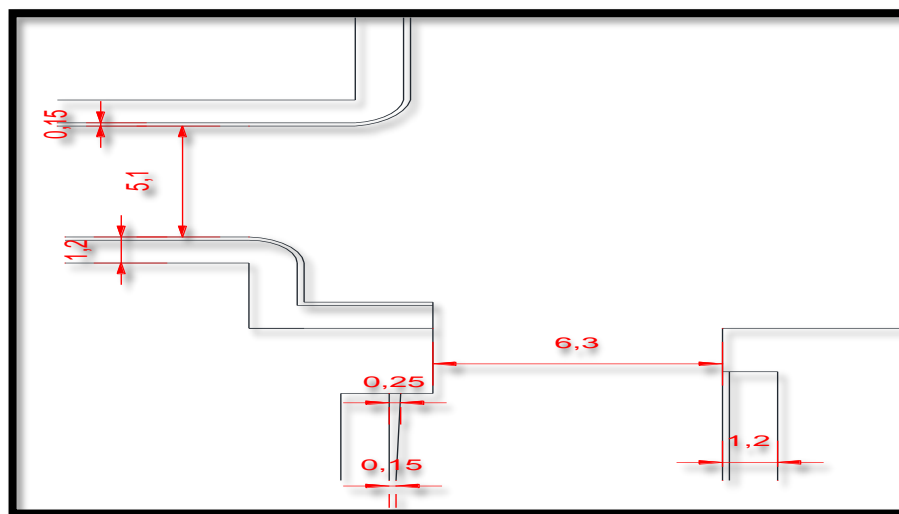
Se obtuvo como resultado de esta intersección que la vía longitudinal y la vía transversal son bidireccionales, el ancho de vía es de 6,30m y 5,10m, con una pendiente longitudinal de la vía longitudinal de 1,18 % y de la transversal de 1,51%, no posee estacionamiento, no tiene parterre, las veredas miden de alto de 0,15m, de ancho es de 1,20m incluido con el bordillo, el material de las veredas es de hormigón y una parte de la transversal es de tierra afirmada, el estado de las veredas de la longitudinal es bueno ya que no hay deterioro considerable en la infraestructura y de la transversal es regular ya que se encuentra poco deteriorada la infraestructura, por otra parte, se observó que no existe rampas de acceso a las veredas, tampoco hay letreros que dificulten la movilidad, además existe postes sobre la vereda que no afecta en la movilidad porque están colocados al filo de la vereda.

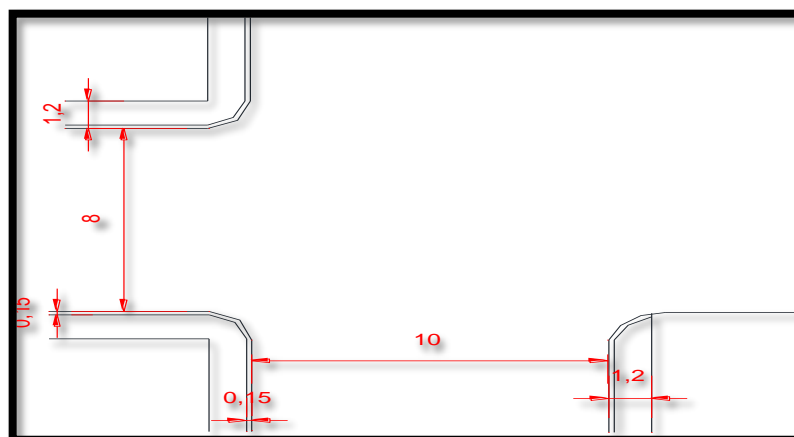
En esta intersección se obtuvo como resultado que la vía longitudinal y la vía transversal son bidireccionales, el ancho de vía es de 10m y 8m, con una pendiente longitudinal de la vía longitudinal de 1,45% y de la transversal de 1,62%, no posee estacionamiento, no tiene parterre, las veredas tienen medidas de alto de 0,15m, de ancho es de 1,20m incluido con el bordillo; el material de las veredas es de hormigón, el estado de las veredas en la longitudinal es buena y en la transversal es regular ya que muestra deterioro en la infraestructura, también se observó que no existe rampas de acceso a las veredas, tampoco hay letreros o vitrinas que afecten a la movilidad peatonal, además existe postes sobre la vereda que no afecta en la movilidad ya que son colocados casi al filo de la vereda.

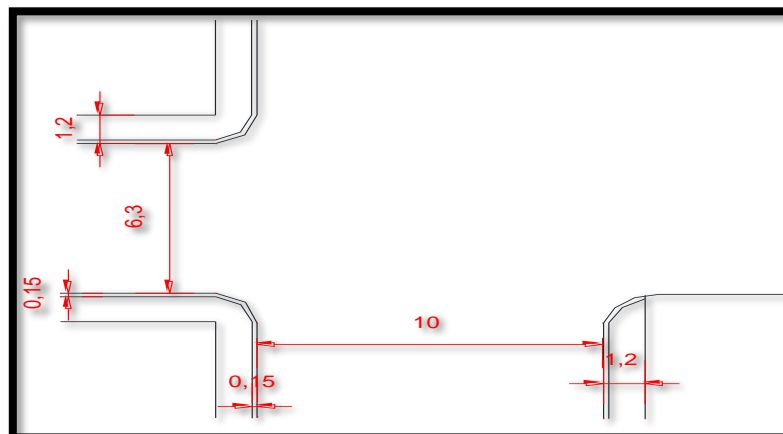
Se obtuvo como resultado de esta intersección que la vía longitudinal y la vía transversal son bidireccionales, el ancho de vía es de 10m y 6,30m, con una pendiente longitudinal de la vía longitudinal de 1,45 % y de la transversal de 1,48%, no posee estacionamiento, no tiene parterre, las veredas miden de alto de 0,15m, de ancho es de 1,20m incluido con el bordillo, el material de las veredas es de hormigón, el estado de las veredas de es bueno ya que no hay deterioro considerable en la, por otra parte, se observó que no existe rampas de acceso a las veredas, tampoco hay letreros que dificulten la movilidad, además existe postes sobre la vereda que no afecta en la movilidad porque están colocados al filo de la vereda.

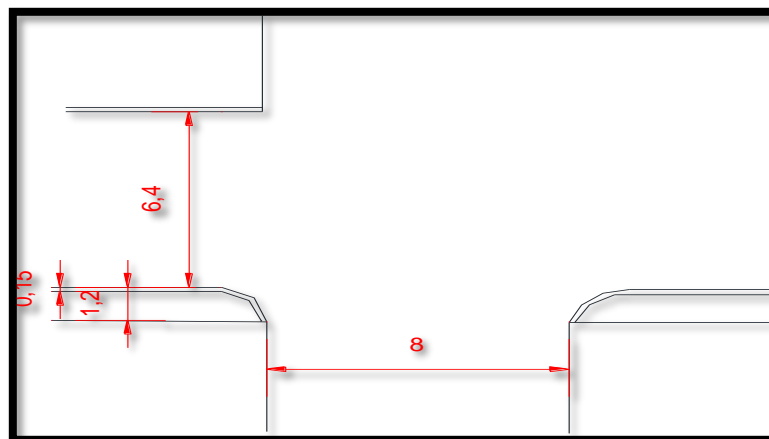
En esta intersección se obtuvo como resultado que la vía longitudinal y la vía transversal son bidireccionales, el ancho de vía es de 8m y 6,40m, con una pendiente longitudinal de la vía longitudinal de 1,08% y de la transversal de 1,45%, no posee estacionamiento, no tiene parterre, la vereda de la transversal tiene medidas de alto de 0,15m, de ancho es de 1,20m incluido con el bordillo y en una parte de la transversal solo tiene bordillo de 0,15m, mientras que en la longitudinal no hay veredas ni bordillos; el material de la vereda es de tierra afirmada, el estado de la veredas transversal es regular, también se observó que no existe rampas de acceso a las veredas, tampoco hay letreros o vitrinas que afecten a la movilidad peatonal, además existe postes sobre la vereda que no afecta en la movilidad ya que son colocados casi al filo de la vereda.

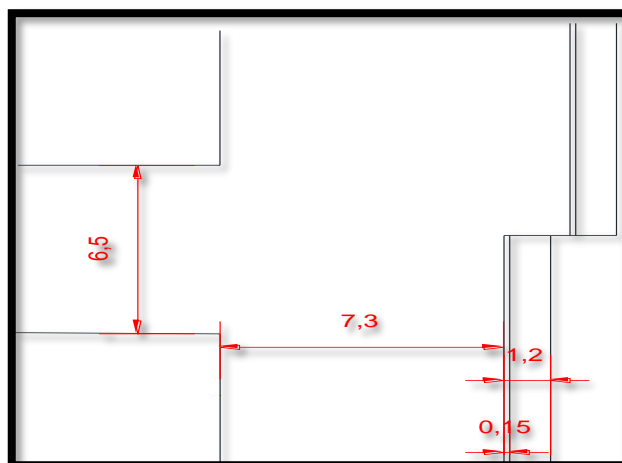
Se obtuvo como resultado de esta intersección que la vía longitudinal y la vía transversal son bidireccionales, el ancho de vía es de 7,30m y 6,50m, con una pendiente longitudinal de la vía longitudinal de 1,08 % y de la transversal de 1,15%, no posee estacionamiento, no tiene parterre, solo hay vereda en una parte de la longitudinal y mide de alto es de 0,15m, de ancho es de 1,20m incluido con el bordillo, el material de las veredas es de hormigón, el estado de las veredas es bueno ya que no hay deterioro considerable en la infraestructura, por otra parte, se observó que no existe rampas de acceso a las veredas, tampoco hay letreros que dificulten la movilidad, además existe postes sobre la vereda que no afecta en la movilidad porque están colocados al filo de la vereda.

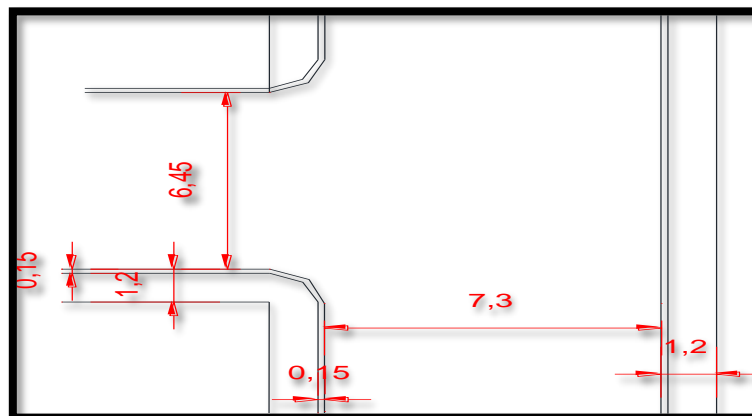
En esta intersección se obtuvo como resultado que la vía longitudinal y la vía transversal son bidireccionales, el ancho de vía es de 7,30m y 6,45m, con una pendiente longitudinal de la vía longitudinal de 1,08% y de la transversal de 2%, no posee estacionamiento, no tiene parterre, las veredas tienen medidas de alto de 0,15m, de ancho es de 1,20m incluido con el bordillo y en una parte de la transversal solo tiene bordillo de 0,15m; el material de la veredas es de hormigón, el estado de la veredas de la longitudinal es buena y de la transversal es regular, también se observó que no existe rampas de acceso a las veredas, tampoco hay letreros o vitrinas que afecten a la movilidad peatonal, además existe postes sobre la vereda que no afecta en la movilidad ya que son colocados casi al filo de la vereda.

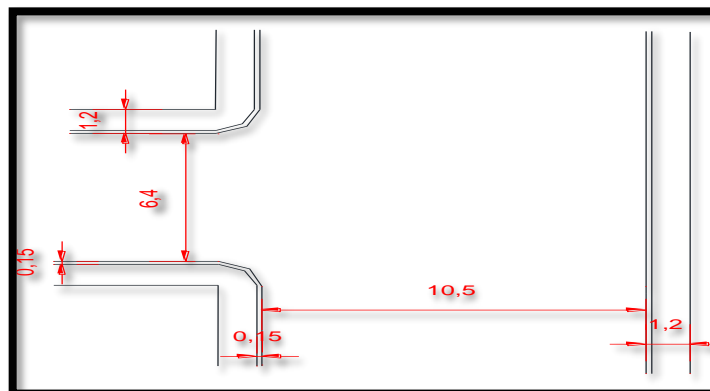
Se obtuvo como resultado de esta intersección que la vía longitudinal y la vía transversal son bidireccionales, el ancho de vía es de 10,50m y 6,40m, con una pendiente longitudinal de la vía longitudinal de 1,08 % y de la transversal de 1,75%, no posee estacionamiento, no tiene parterre, las veredas miden de alto es de 0,15m, de ancho es de 1,20m incluido con el bordillo, el material de las veredas es de hormigón y una parte de la transversal es de tierra afirmada, el estado de las veredas en la longitudinal es bueno ya que no hay deterioro considerable en la infraestructura y en la transversal el estado de las veredas es regular ya que muestra deterioro en la infraestructura, por otra parte, se observó que no existe rampas de acceso a las veredas, tampoco hay letreros que dificulten la movilidad, además existe postes sobre la vereda que no afecta en la movilidad porque están colocados al filo de la vereda.

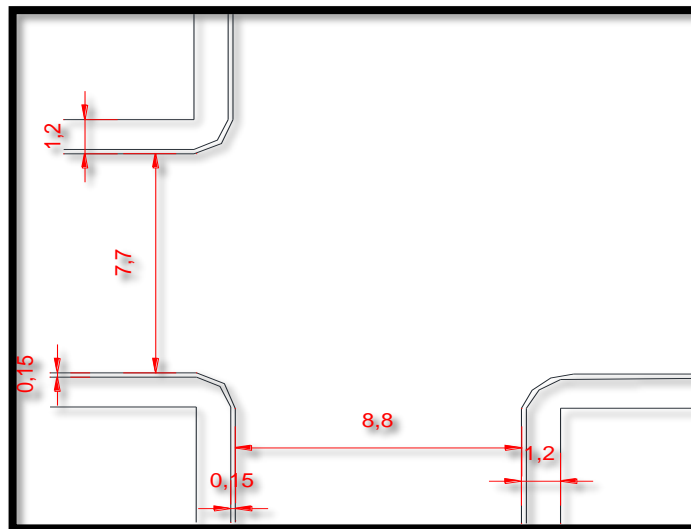
En esta intersección se obtuvo como resultado que la vía longitudinal y la vía transversal son bidireccionales, el ancho de vía es de 8,80m y 7,70m, con una pendiente longitudinal de la vía longitudinal de 1,08% y de la transversal de 1,28%, no posee estacionamiento, no tiene parterre, las veredas tienen medidas de alto de 0,15m, de ancho es de 1,20m incluido con el bordillo; el material de la veredas es de hormigón, el estado de la veredas es muy bueno ya que la infraestructura está en perfectas condiciones, también se observó que no existe rampas de acceso a las veredas, tampoco hay letreros o vitrinas que afecten a la movilidad peatonal, además existe postes sobre la vereda que no afecta en la movilidad ya que son colocados casi al filo de la vereda.

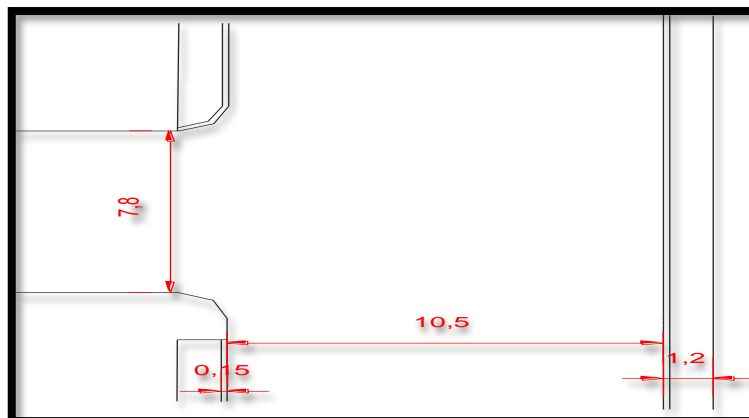
Se obtuvo como resultado de esta intersección que la vía longitudinal es bidireccional y la vía transversal es unidireccional, el ancho de vía es de 10,50m y 7,80m, con una pendiente longitudinal de la vía longitudinal de 1,08% y de la transversal de 2%, no posee estacionamiento, no tiene parterre, las veredas de la vía longitudinal miden de alto es de 0,15m, de ancho es de 1,20m incluido con el bordillo y en la transversal no hay veredas ni bordillos, el material de las veredas es de hormigón, el estado de las veredas en la longitudinal es bueno ya que no hay deterioro considerable en la infraestructura, por otra parte, se observó que no existe rampas de acceso a las veredas, tampoco hay letreros que dificulten la movilidad, además existe postes sobre la vereda que no afecta en la movilidad porque están colocados al filo de la vereda.

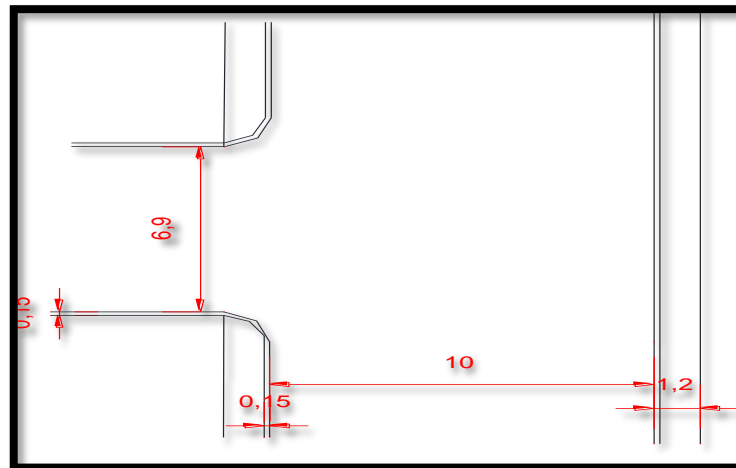
En esta intersección se obtuvo como resultado que la vía longitudinal y la vía transversal son bidireccionales, el ancho de vía es de 10m y 6,90m, con una pendiente longitudinal de la vía longitudinal de 1,08% y de la transversal de 1,31%, no posee estacionamiento, no tiene parterre, las veredas de la vía longitudinal tienen medidas de alto de 0,15m, de ancho es de 1,20m incluido con el bordillo y la vía transversal solo tiene bordillos de 0,15m; el material de las veredas es de hormigón, el estado de las veredas es bueno, también se observó que no existen rampas de acceso a las veredas, tampoco hay letreros o vitrinas que afecten a la movilidad peatonal, además existen postes sobre la vereda que no afectan en la movilidad ya que son colocados casi al filo de la vereda.

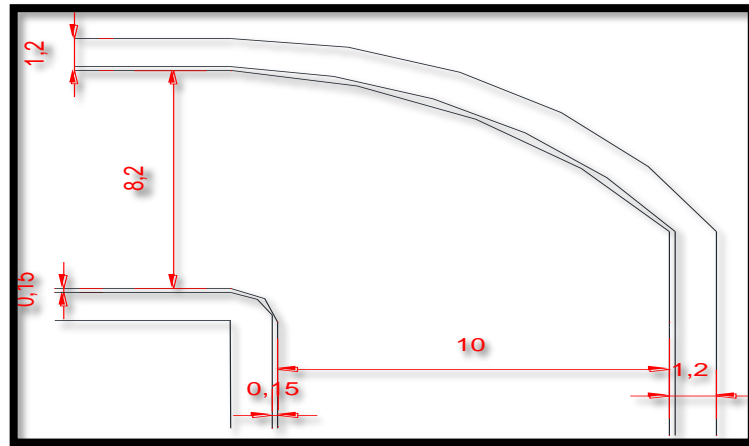
Se obtuvo como resultado de esta intersección que la vía longitudinal y la vía transversal son bidireccionales, el ancho de vía es de 10m y 8,20m, con una pendiente longitudinal de la vía longitudinal de 1,08% y de la transversal de 1,28%, no posee estacionamiento, no tiene parterre, las veredas miden de alto es de 0,15m, de ancho es de 1,20m incluido con el bordillo, el material de las veredas es de hormigón, el estado de las veredas en la longitudinal es bueno ya que no hay deterioro considerable en la infraestructura y la transversal su estado es regular ya que hay deterioro en la infraestructura, por otra parte, se observó que no existe rampas de acceso a las veredas, tampoco hay letreros que dificulten la movilidad, además existe postes sobre la vereda que no afecta en la movilidad porque están colocados al filo de la vereda.

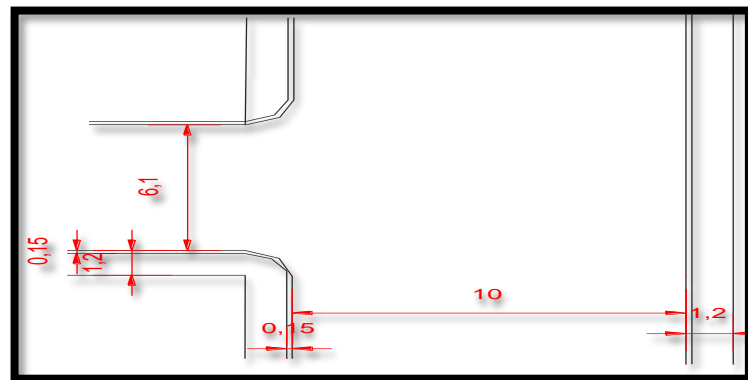
En esta intersección se obtuvo como resultado que la vía longitudinal y la vía transversal son bidireccionales, el ancho de vía es de 10m y 6,10m, con una pendiente longitudinal de la vía longitudinal de 1,08% y de la transversal de 1,17%, no posee estacionamiento, no tiene parterre, las veredas tienen medidas de alto de 0,15m, de ancho de la vía longitudinal es de 1,50m y de la vía transversal es de 1,20m incluido con el bordillo y una parte de la transversal solo tiene bordillos de 0,15m; el material de las veredas es de adoquín, el estado de las veredas en la longitudinal es muy bueno y en la transversal es bueno ya que la infraestructura no está deteriorada, también se observó que no existen rampas de acceso a las veredas, tampoco hay letreros o vitrinas que afecten a la movilidad peatonal, además existen postes sobre la vereda que no afectan en la movilidad ya que son colocados casi al filo de la vereda.

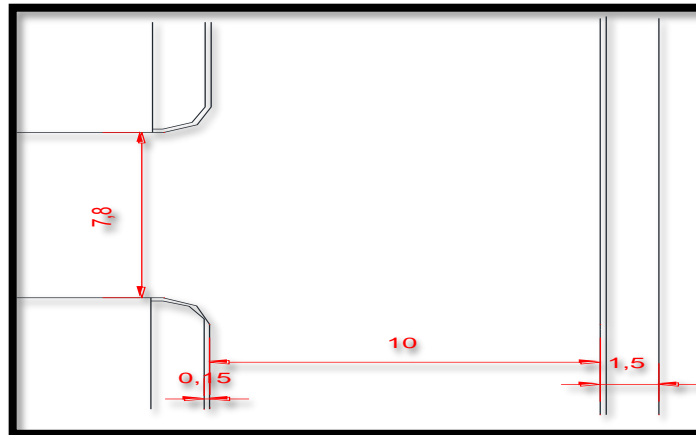
Se obtuvo como resultado de esta intersección que la vía longitudinal y la vía transversal son bidireccionales, el ancho de vía es de 10m y 7,80m, con una pendiente longitudinal de la vía longitudinal de 1,08% y de la transversal de 1,62%, no posee estacionamiento, no tiene parterre, las veredas en la vía longitudinal miden de alto es de 0,15m, de ancho es de 1,50m incluido con el bordillo y en la transversal no hay bordillo ni veredas, el material de las veredas es de hormigón, el estado de las veredas en la longitudinal es bueno ya que no hay deterioro considerable en la infraestructura, por otra parte, se observó que no existe rampas de acceso a las veredas, tampoco hay letreros que dificulten la movilidad, además existe postes sobre la vereda que no afecta en la movilidad porque están colocados al filo de la vereda.

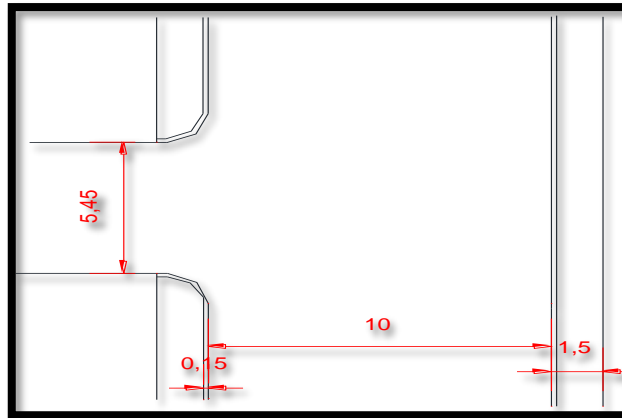
En esta intersección se obtuvo como resultado que la vía longitudinal y la vía transversal son bidireccionales, el ancho de vía es de 10m y 5,45m, con una pendiente longitudinal de la vía longitudinal de 1,08% y de la transversal de 2%, no posee estacionamiento, no tiene parterre, las veredas de la vía longitudinal tienen medidas de alto de 0,15m, de ancho es de 1,50m y de la vía transversal no hay bordillos ni veredas; el material de las veredas es de hormigón, el estado de las veredas en la longitudinal es muy bueno ya que la infraestructura no está deteriorada, también se observó que no existen rampas de acceso a las veredas, tampoco hay letreros o vitrinas que afecten a la movilidad peatonal, además existen postes sobre la vereda que no afectan a la movilidad ya que son colocados casi al filo de la vereda.

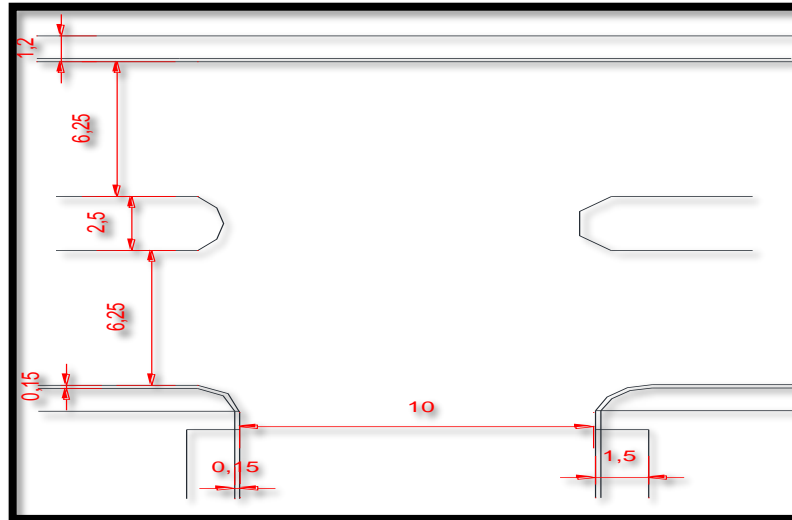
Se obtuvo como resultado de esta intersección que la vía longitudinal y la vía transversal son bidireccionales, el ancho de vía es de 10m y 12,50m, con una pendiente longitudinal de la vía longitudinal de 1,08% y de la transversal de 1,83%, no posee estacionamiento, no tiene parterre, las veredas miden de alto de 0,15m, de ancho en la vía longitudinal es de 1,50m y en la vía transversal es de 1,20m incluido con el bordillo, el material de las veredas es de hormigón, el estado de las veredas en la longitudinal es muy bueno ya que no hay deterioro considerable en la infraestructura y en la transversal es bueno, por otra parte, se observó que no existe rampas de acceso a las veredas, tampoco hay letreros que dificulten la movilidad, además existe postes sobre la vereda que no afecta en la movilidad porque están colocados al filo de la vereda.

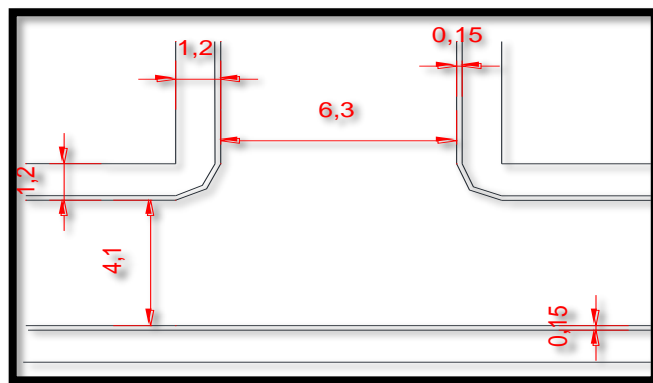
En esta intersección se obtuvo como resultado que la vía longitudinal es unidireccional y la vía transversal es bidireccional, el ancho de vía es de 6,30m y 4,10m, con una pendiente longitudinal de la vía longitudinal de 1,33% y de la transversal de 1,75%, no posee estacionamiento, no tiene parterre, las veredas tienen medidas de alto de 0,15m, de ancho es de 1,20m incluido con el bordillo; el material de las veredas es de hormigón y una parte de la longitudinal es de tierra afirmada, el estado de las veredas bueno ya que la infraestructura no está deteriorada, también se observó que no existen rampas de acceso a las veredas, tampoco hay letreros o vitrinas que afecten a la movilidad peatonal, además existen postes sobre la vereda que no afectan en la movilidad ya que son colocados casi al filo de la vereda.

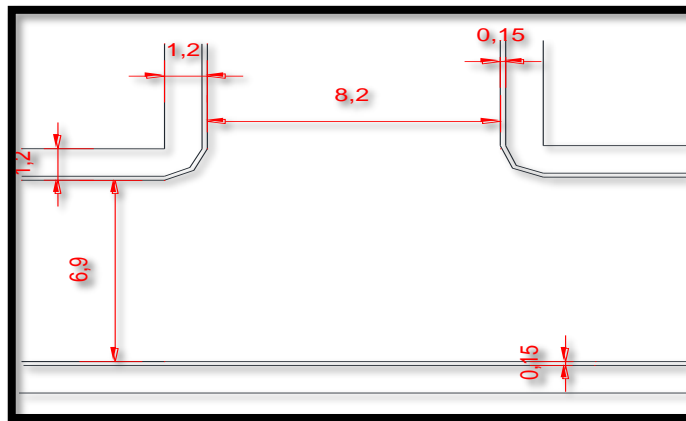
### Intersección Juan Montalvo y Yelvani

Se obtuvo como resultado de esta intersección que la vía longitudinal es unidireccional y la vía transversal es bidireccional, el ancho de vía es de 8,20m y 6,90m, con una pendiente longitudinal de la vía longitudinal de 1,33% y de la transversal de 1,35%, no posee estacionamiento, no tiene parterre, las veredas miden de alto de 0,15m, de ancho es de 1,20m incluido con el bordillo, el material de las veredas es de hormigón, tierra afirmada y una parte de la longitudinal es de adoquín; el estado de las veredas es muy bueno ya que no hay deterioro en la infraestructura, por otra parte, se observó que no existe rampas de acceso a las veredas, tampoco hay letreros que dificulten la movilidad, además existe postes sobre la vereda que no afecta en la movilidad porque están colocados al filo de la vereda.

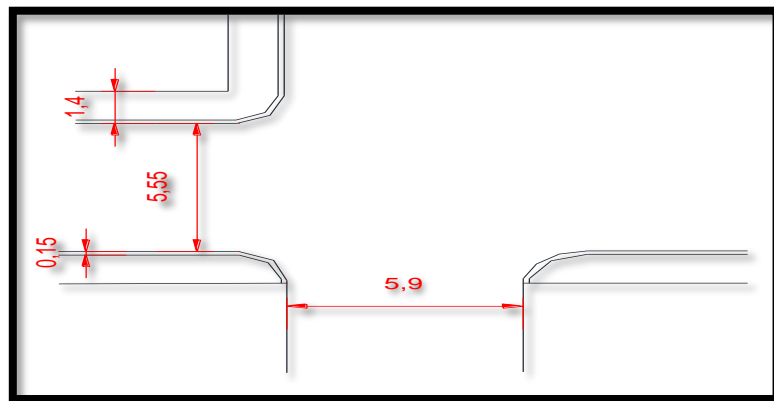
### Intersección Juan Montalvo y León Hidalgo

En esta intersección se obtuvo como resultado que la vía longitudinal y la vía transversal son unidireccionales, el ancho de vía es de 5,90m y 5,55m, con una pendiente longitudinal de la vía longitudinal de 1,33% y de la transversal de 1,26%, no posee estacionamiento, no tiene parterre, las veredas de la transversal tienen medidas de alto de 0,15m, de ancho es de 1,20m incluido con el bordillo y en la longitudinal no hay vereda ni bordillos; el material de la veredas es de adoquín, el estado de la veredas muy bueno ya que la infraestructura está en perfectas condiciones, también se observó que no existe rampas de acceso a las veredas, tampoco hay letreros o vitrinas que afecten a la movilidad peatonal, además existe postes sobre la vereda que no afecta en la movilidad ya que son colocados casi al filo de la vereda.

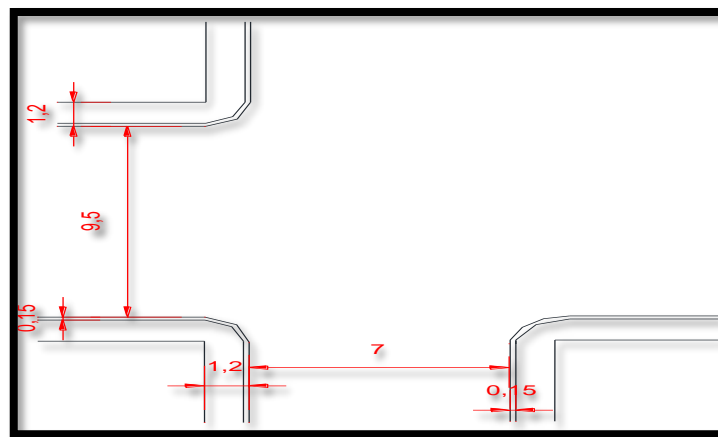
Se obtuvo como resultado de esta intersección que la vía longitudinal es unidireccional y la vía transversal es bidireccional, el ancho de vía es de 7m y 9,50m, con una pendiente longitudinal de la vía longitudinal de 1,33% y de la transversal de 1,70%, no posee estacionamiento, no tiene parterre, las veredas miden de alto de 0,15m, de ancho es de 1,20m incluido con el bordillo, el material de las veredas en la longitudinal es de adoquín y en la transversal es de hormigón, el estado de las veredas es regular ya que hay deterioro en la infraestructura, por otra parte, se observó que no existe rampas de acceso a las veredas, tampoco hay letreros que dificulten la movilidad, además existe postes sobre la vereda que no afecta en la movilidad porque están colocados al filo de la vereda.

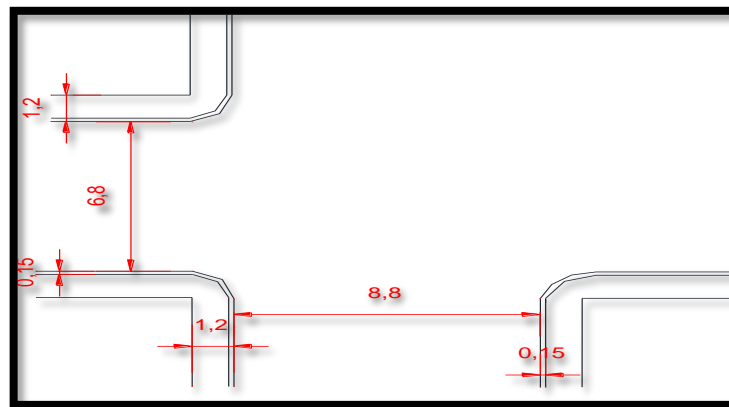
En esta intersección se obtuvo como resultado que la vía longitudinal y la vía transversal son unidireccionales, el ancho de vía es de 8,80m y 6,80m, con una pendiente longitudinal de la vía longitudinal de 1,33% y de la transversal de 1,53%, no posee estacionamiento, no tiene parterre, las veredas tienen medidas de alto de 0,15m, de ancho es de 1,20m incluido con el bordillo, el material de las veredas es de adoquín, el estado de las veredas bueno ya que no muestra un deterioro considerable en la infraestructura, también se observó que no existen rampas de acceso a las veredas, tampoco hay letreros o vitrinas que afecten a la movilidad peatonal, además existen postes sobre la vereda que no afectan en la movilidad ya que son colocados casi al filo de la vereda.

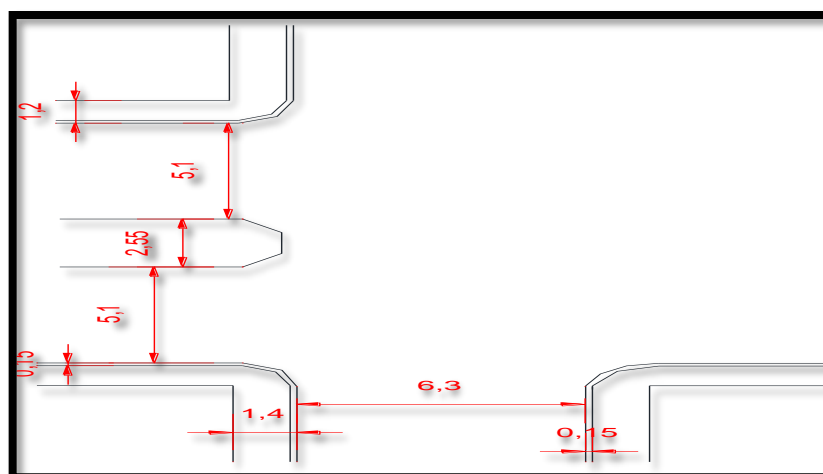
Se obtuvo como resultado de esta intersección que la vía longitudinal es unidireccional y la vía transversal es bidireccional, el ancho de vía es de 6,30m y 10,20m, con una pendiente longitudinal de la vía longitudinal de 1,33% y de la transversal de 1,69%, no posee estacionamiento, no tiene parterre en la longitudinal pero en la transversal si de 2,55m, las veredas miden de alto de 0,15m, de ancho en la longitudinal es de 1,40m y de la transversal es de 1,20m incluido con el bordillo, el material de las veredas es de adoquín, el estado de las veredas es bueno ya que no hay deterioro considerable en la infraestructura, por otra parte, se observó que no existe rampas de acceso a las veredas, tampoco hay letreros que dificulten la movilidad, además existe postes sobre la vereda que no afecta en la movilidad porque están colocados al filo de la vereda.

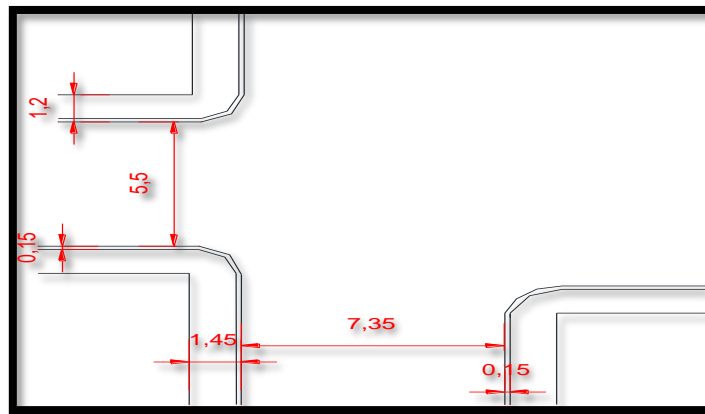
En esta intersección se obtuvo como resultado que la vía longitudinal y la vía transversal son bidireccionales, el ancho de vía es de 7,35m y 5,50m, con una pendiente longitudinal de la vía longitudinal de 1% y de la transversal de 1,85%, no posee estacionamiento, no tiene parterre, las veredas tienen medidas de alto de 0,15m, de ancho en la longitudinal es de 1,40m y en la transversal es de 1,20m incluido con el bordillo, el material de las veredas es de hormigón, el estado de las veredas en la longitudinal es bueno ya que no muestra un deterioro considerable en la infraestructura y en la transversal es regular ya que hay deterioro en la infraestructura, también se observó que no existen rampas de acceso a las veredas, tampoco hay letreros o vitrinas que afecten a la movilidad peatonal, además existen postes sobre la vereda que no afectan a la movilidad ya que son colocados casi al filo de la vereda.
