# **ESCUELA SUPERIOR POLITÉCNICA DE CHIMBORAZO**

### **TRABAJO DE TITULACIÓN**

PROPUESTA DE IMPLEMENTACIÓN DE FACILIDADES DE ACCESO PARA PERSONAS CON DISCAPACIDAD FÍSICA Y ADULTOS MAYORES EN LA CABECERA CANTONAL DE GUANO, PROVINCIA DE CHIMBORAZO.

2018

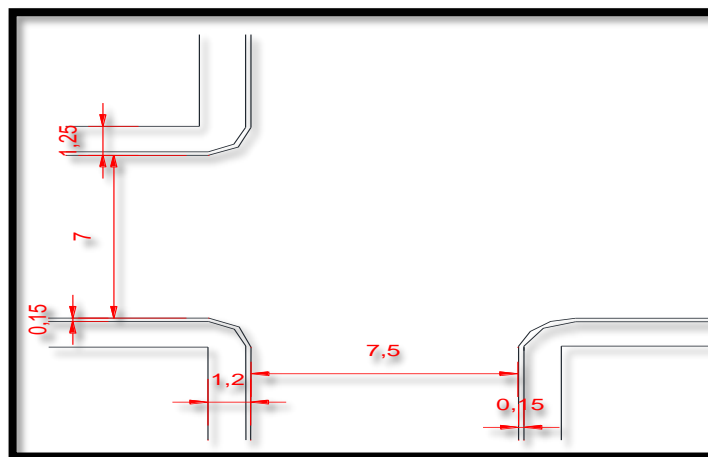
Se obtuvo como resultado de esta intersección que la vía longitudinal y la vía transversal son bidireccionales, el ancho de vía es de 7,50m y 7m, con una pendiente longitudinal de la vía longitudinal de 1% y de la transversal de 2.05%, no posee estacionamiento, no tiene parterre, las veredas miden de alto de 0,15m, de ancho en la longitudinal es de 1,20m y de la transversal es de 1,25m incluido con el bordillo, el material de las veredas es de hormigón y en una parte de la longitudinal es de tierra afirmada, el estado de las veredas es bueno ya que no hay deterioro considerable en la infraestructura, por otra parte, se observó que no existe rampas de acceso a las veredas, tampoco hay letreros que dificulten la movilidad, además existe postes sobre la vereda que no afecta en la movilidad porque están colocados al filo de la vereda.

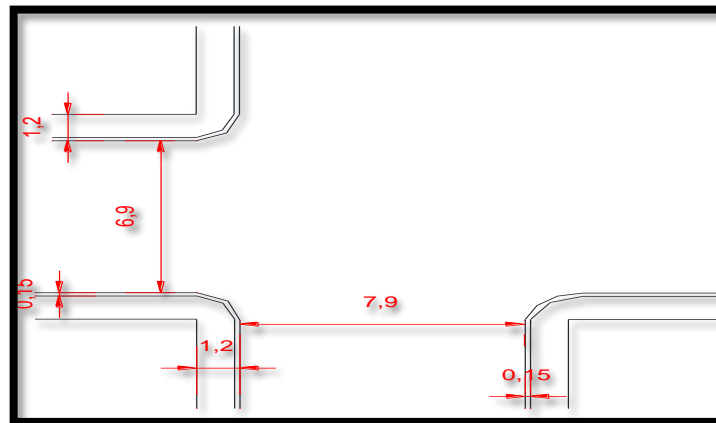
En esta intersección se obtuvo como resultado que la vía longitudinal y la vía transversal son bidireccionales, el ancho de vía es de 7,90m y 6,90m, con una pendiente longitudinal de la vía longitudinal de 1% y de la transversal de 2%, no posee estacionamiento, no tiene parterre, las veredas tienen medidas de alto de 0,15m, de ancho es de 1,20m incluido con el bordillo, el material de la veredas es de hormigón y una parte de la transversal es de tierra afirmada, el estado de la veredas es regular ya que hay deterioro en la infraestructura, también se observó que no existe rampas de acceso a las veredas, tampoco hay letreros o vitrinas que afecten a la movilidad peatonal, además existe postes sobre la vereda que no afecta en la movilidad ya que son colocados casi al filo de la vereda.

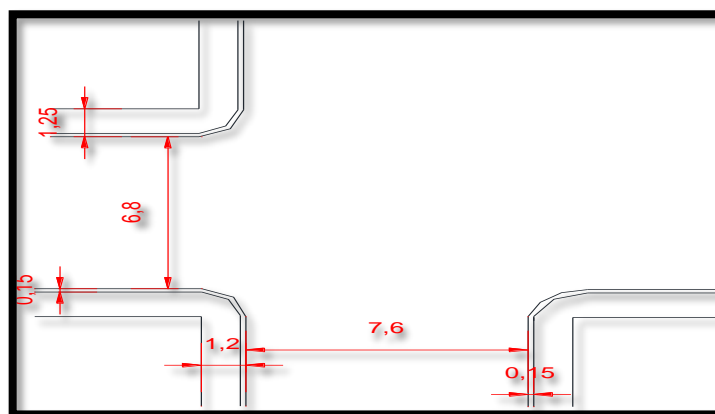
Se obtuvo como resultado de esta intersección que la vía longitudinal y la vía transversal son bidireccionales, el ancho de vía es de 7,60m y 6,80m, con una pendiente longitudinal de la vía longitudinal de 1% y de la transversal de 1,28%, no posee estacionamiento, no tiene parterre, las veredas miden de alto de 0,15m, de ancho en la longitudinal es de 1,20m y de la transversal es de 1,25m incluido con el bordillo, el material de las veredas es de hormigón y en una parte de la longitudinal es de tierra afirmada, el estado de las veredas es regular ya que hay deterioro en la infraestructura, por otra parte, se observó que no existe rampas de acceso a las veredas, tampoco hay letreros que dificulten la movilidad, además existe postes sobre la vereda que no afecta en la movilidad porque están colocados al filo de la vereda.

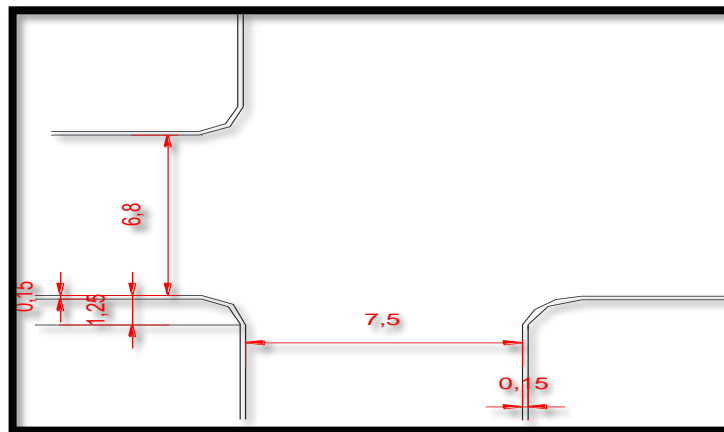
En esta intersección se obtuvo como resultado que la vía longitudinal es bidireccional y la vía transversal es unidireccional, el ancho de vía es de 7,50m y 6,80m, con una pendiente longitudinal de la vía longitudinal de 1% y de la transversal de 1,63%, no posee estacionamiento, no tiene parterre, la vereda de la transversal tiene de medidas de alto de 0,15m, de ancho es de 1,25m incluido con el bordillo, la longitudinal y una parte de la transversal solo tiene bordillo de 0,15m, el material de la veredas es de tierra afirmada, el estado de la veredas es regular, también se observó que no existe rampas de acceso a las veredas, tampoco hay letreros o vitrinas que afecten a la movilidad peatonal, además existe postes sobre la vereda que no afecta en la movilidad ya que son colocados casi al filo de la vereda.

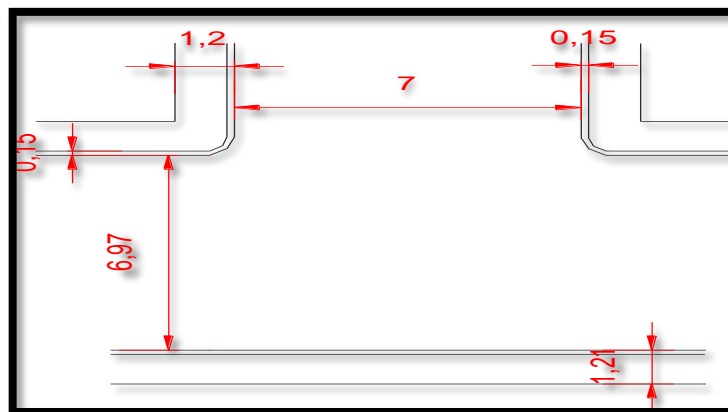
En esta intersección se obtuvo como resultado que la vía longitudinal es unidireccional y la vía transversal es bidireccional, el ancho de vía es de 7m y 6,97m, con una pendiente longitudinal de la vía longitudinal de 1,45% y de la transversal de 1,69%, no posee estacionamiento, no tiene parterre, la vereda tiene de medidas de alto de 0,15m, de ancho en la longitudinal es de 1,20m y en la transversal es de 1,20m incluido con el bordillo, el material de la veredas es de hormigón y una parte de la transversal es de tierra afirmada, el estado de la veredas es bueno ya que la infraestructura no está deteriorada en la longitudinal y en la transversal regular ya que no dan mantenimiento, también se observó que no existe rampas de acceso a las veredas, tampoco hay letreros o vitrinas que afecten a la movilidad peatonal, además existe postes sobre la vereda que no afecta en la movilidad ya que son colocados casi al filo de la vereda.

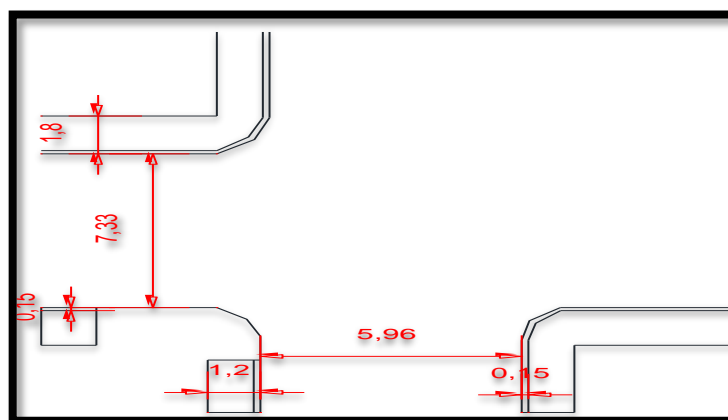
En esta intersección se obtuvo como resultado que la vía longitudinal es unidireccional y la vía transversal es bidireccional, el ancho de vía es de 5,96m y 7,33m, con una pendiente longitudinal de la vía longitudinal de 1,45% y de la transversal de 1,03%, no posee estacionamiento, no tiene parterre, la vereda de la transversal tiene medidas de alto de 0,15m, de ancho en la longitudinal es de 1,20m y en la transversal es de 1,80m incluido con el bordillo aunque en la esquina no hay vereda porque una casa está saliendo, el material de las veredas es de adoquín, el estado de las veredas es bueno ya que no hay deterioro considerable en la infraestructura, también se observó que no existen rampas de acceso a las veredas, tampoco hay letreros o vitrinas que afecten a la movilidad peatonal, además existen postes sobre la vereda que no afectan en la movilidad ya que son colocados casi al filo de la vereda.

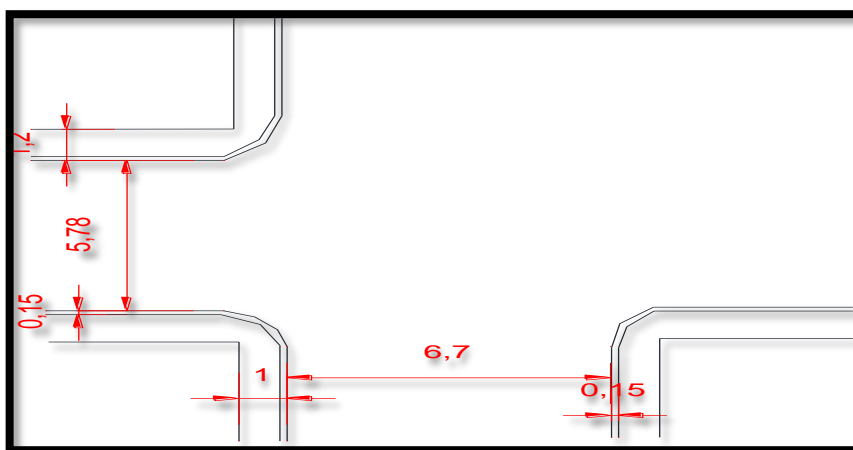
En esta intersección se obtuvo como resultado que la vía longitudinal es unidireccional y la vía transversal es bidireccional, el ancho de vía es de 6,70m y 5,78m, con una pendiente longitudinal de la vía longitudinal de 1,45% y de la transversal de 2%, no posee estacionamiento, no tiene parterre, la vereda tiene medidas de alto de 0,15m, de ancho en la longitudinal es de 1m y en la transversal es de 1,20m incluido con el bordillo, el material de la veredas es de hormigón y en una parte de la transversal es de adoquín, el estado de la veredas es muy bueno ya que la infraestructura se encuentra en perfectas condiciones, también se observó que no existe rampas de acceso a las veredas, tampoco hay letreros o vitrinas que afecten a la movilidad peatonal, además existe postes sobre la vereda que no afecta en la movilidad ya que son colocados casi al filo de la vereda.

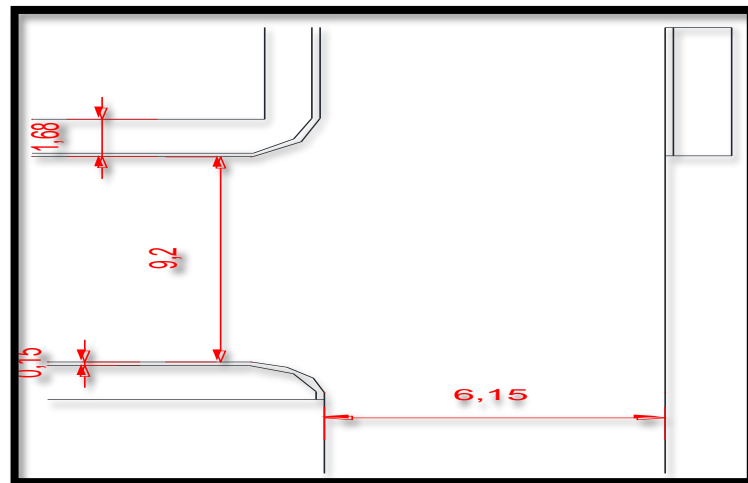
En esta intersección se obtuvo como resultado que la vía longitudinal es unidireccional y la vía transversal es bidireccional, el ancho de vía es de 6,15m y 9,20m, con una pendiente longitudinal de la vía longitudinal de 1,45% y de la transversal de 1,70%, no posee estacionamiento, no tiene parterre, las veredas de la transversal tiene de medidas de alto de 0,15m, de ancho es de 1,68m incluido con el bordillo y en la longitudinal no hay veredas ni bordillos, el material de la veredas es de hormigón y de adoquín, el estado de la veredas es bueno ya que no hay deterioro considerable en la infraestructura, también se observó que no existe rampas de acceso a las veredas, tampoco hay letreros o vitrinas que afecten a la movilidad peatonal, además existe postes sobre la vereda que no afecta en la movilidad ya que son colocados casi al filo de la vereda.

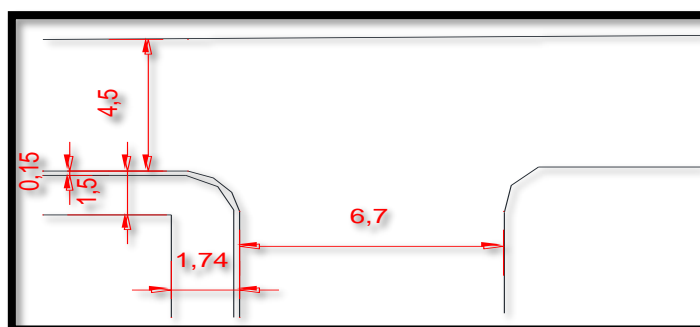
En esta intersección se obtuvo como resultado que la vía longitudinal y la vía transversal son unidireccionales, el ancho de vía es de 6,70m y 4,50m, con una pendiente longitudinal de la vía longitudinal de 1,45% y de la transversal de 1,53%, no posee estacionamiento, no tiene parterre, la vereda tiene medidas de alto de 0,15m, de ancho en la longitudinal es de 1,70m y en la transversal es de 1,50m incluido con el bordillo pero en una parte de la longitudinal y transversal no hay vereda ni bordillo, el material de las veredas es de adoquín y en una parte de la transversal es de hormigón, el estado de las veredas es regular ya que la infraestructura se encuentra un poco deteriorada, también se observó que no existen rampas de acceso a las veredas, tampoco hay letreros o vitrinas que afecten a la movilidad peatonal, además existen postes sobre la vereda que no afectan en la movilidad ya que son colocados casi al filo de la vereda.

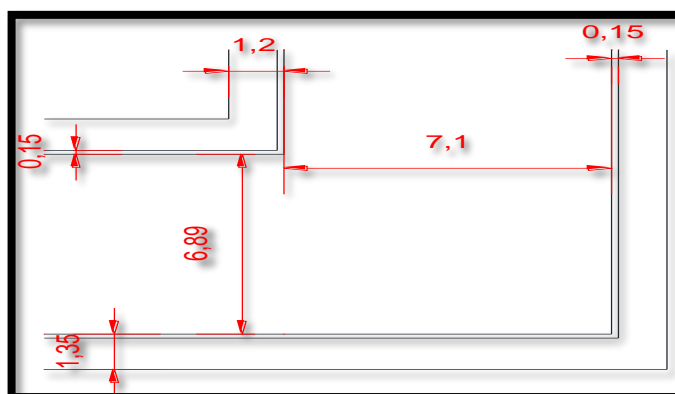
En esta intersección se obtuvo como resultado que la vía longitudinal y la vía transversal son unidireccionales, el ancho de vía es de 7,10m y 6,89m, con una pendiente longitudinal de la vía longitudinal de 1,45% y de la transversal de 1,63%, no posee estacionamiento, no tiene parterre, las veredas tienen medidas de alto de 0,15m, de ancho en la longitudinal es de 1,20m y de la transversal es de 1,35m incluido con el bordillo, el material de las veredas es de hormigón, el estado de las veredas es bueno ya que no hay deterioro considerable en la infraestructura, también se observó que no existen rampas de acceso a las veredas, tampoco hay letreros o vitrinas que afecten a la movilidad peatonal, además existen postes sobre la vereda que no afectan en la movilidad ya que son colocados casi al filo de la vereda.

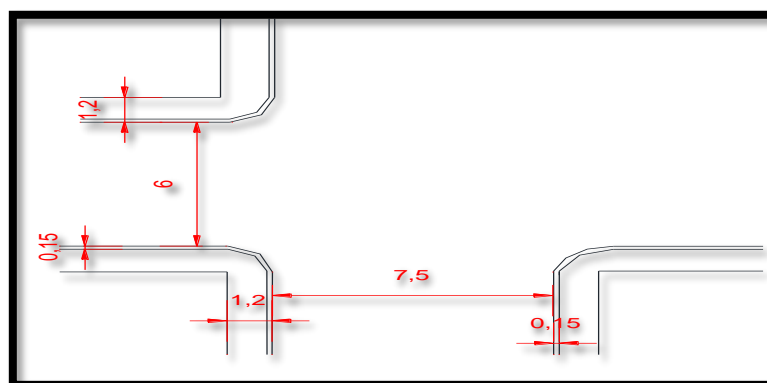
En esta intersección se obtuvo como resultado que la vía longitudinal y la vía transversal son unidireccionales, el ancho de vía es de 7,50m y 6m, con una pendiente longitudinal de la vía longitudinal de 1,20% y de la transversal de 1,36%, no posee estacionamiento, no tiene parterre, la vereda tiene medidas de alto de 0,15m, de ancho es de 1,20m incluido con el bordillo, el material de las veredas es de hormigón y una parte de la transversal es de tierra afirmada, el estado de las veredas es muy bueno ya que la infraestructura está en perfectas condiciones, también se observó que no existe rampas de acceso a las veredas, tampoco hay letreros o vitrinas que afecten a la movilidad peatonal, además existe postes sobre la vereda que no afectan en la movilidad ya que son colocados casi al filo de la vereda.

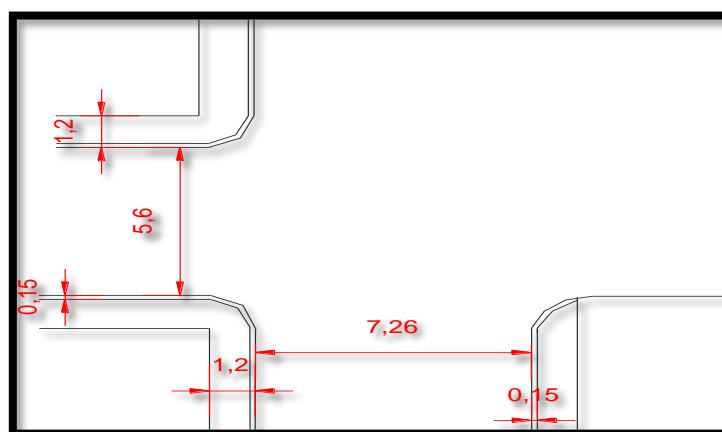
En esta intersección se obtuvo como resultado que la vía longitudinal es unidireccional y la vía transversal es bidireccional, el ancho de vía es de 7,26m y 5,60m, con una pendiente longitudinal de la vía longitudinal de 1,20% y de la transversal de 1,23%, no posee estacionamiento, no tiene parterre, las veredas tienen medidas de alto de 0,15m, de ancho es de 1,20m incluido con el bordillo, el material de las veredas es de hormigón, el estado de las veredas es muy bueno ya que no hay deterioro en la infraestructura, también se observó que no existen rampas de acceso a las veredas, tampoco hay letreros o vitrinas que afecten a la movilidad peatonal, además existen postes sobre la vereda que no afectan en la movilidad ya que son colocados casi al filo de la vereda.

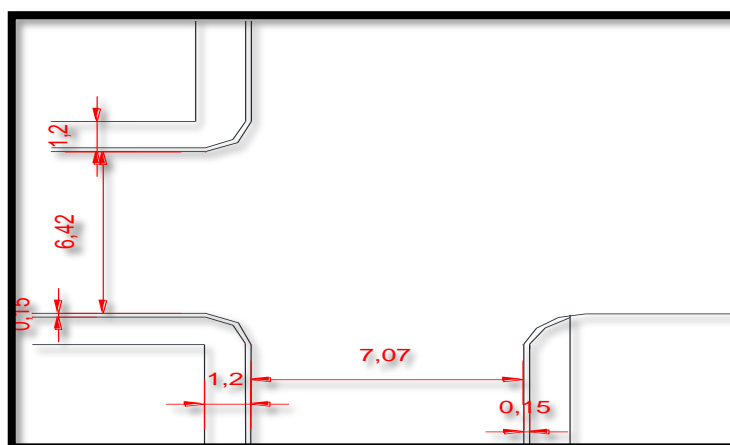
En esta intersección se obtuvo como resultado que la vía longitudinal es unidireccional y la vía transversal es bidireccional, el ancho de vía es de 7,07m y 6,42m, con una pendiente longitudinal de la vía longitudinal de 1,20% y de la transversal de 1,59%, no posee estacionamiento, no tiene parterre, la vereda tiene de medidas de alto de 0,15m, de ancho es de 1,20m incluido con el bordillo, el material de la veredas es de hormigón, el estado de la veredas es bueno ya que la infraestructura no muestra deterioro considerable, también se observó que no existe rampas de acceso a las veredas, tampoco hay letreros o vitrinas que afecten a la movilidad peatonal, además existe postes sobre la vereda que no afecta en la movilidad ya que son colocados casi al filo de la vereda.

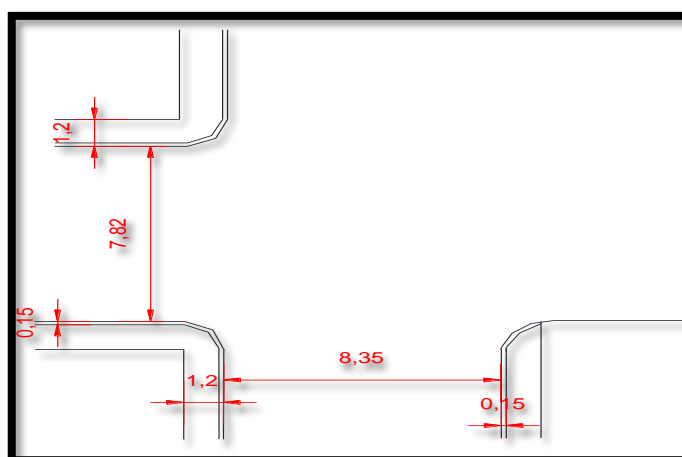
En esta intersección se obtuvo como resultado que la vía longitudinal y la vía transversal son unidireccionales, el ancho de vía es de 8,35m y 7,82m, con una pendiente longitudinal de la vía longitudinal de 1,20% y de la transversal de 1,64%, no posee estacionamiento, no tiene parterre, las veredas tienen medidas de alto de 0,15m, de ancho es de 1,20m incluido con el bordillo, el material de las veredas es de hormigón, el estado de las veredas es muy bueno ya que no hay deterioro en la infraestructura, también se observó que no existen rampas de acceso a las veredas, tampoco hay letreros o vitrinas que afecten a la movilidad peatonal, además existen postes sobre la vereda que no afectan en la movilidad ya que son colocados casi al filo de la vereda.

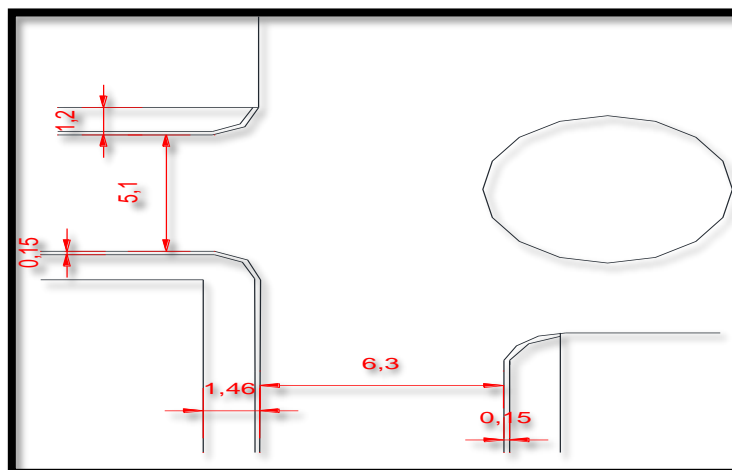
En esta intersección se obtuvo como resultado que la vía longitudinal es unidireccional y la vía transversal es bidireccional, el ancho de vía es de 6,30m y 5,10m, con una pendiente longitudinal de la vía longitudinal de 1,20% y de la transversal de 1,19%, no posee estacionamiento, no tiene parterre, la vereda tiene de medidas de alto de 0,15m, de ancho en la longitudinal es de 1,46m y en la transversal es de 1,20m incluido con el bordillo, el material de la veredas es de hormigón, el estado de la veredas es muy bueno ya que la infraestructura se encuentra en perfectas condiciones, también se observó que no existe rampas de acceso a las veredas, tampoco hay letreros o vitrinas que afecten a la movilidad peatonal, además existe postes sobre la vereda que no afecta en la movilidad ya que son colocados casi al filo de la vereda.

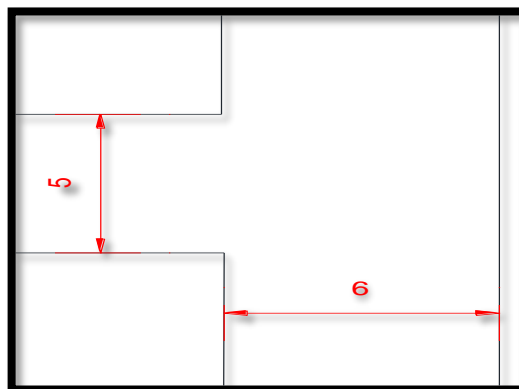
En esta intersección se obtuvo como resultado que la vía longitudinal es unidireccional y la vía transversal es bidireccional, el ancho de vía es de 6m y 5m, con una pendiente longitudinal de la vía longitudinal de 1,20% y de la transversal de 1,51%, no posee estacionamiento, no tiene parterre, no tiene veredas y tampoco hay bordillos.

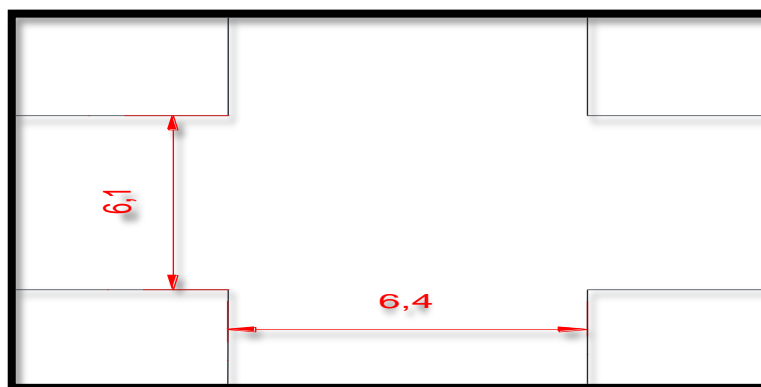
En esta intersección se obtuvo como resultado que la vía longitudinal es unidireccional y la vía transversal es bidireccional, el ancho de vía es de 6,40m y 6,10m, con una pendiente longitudinal de la vía longitudinal de 1,20% y de la transversal de 1,37%, no posee estacionamiento, no tiene parterre, no tiene veredas y tampoco hay bordillos.

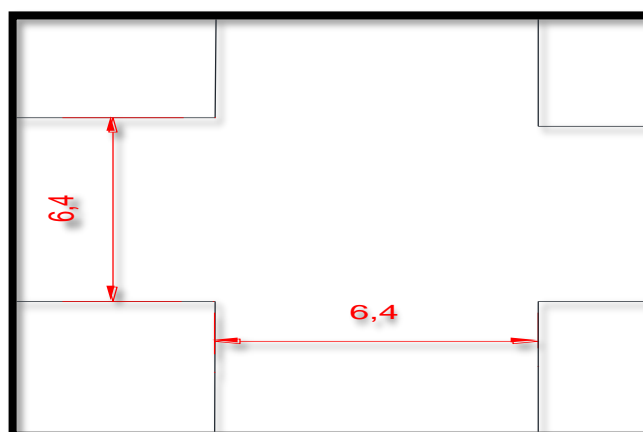
En esta intersección se obtuvo como resultado que la vía longitudinal es unidireccional y la vía transversal es bidireccional, el ancho de vía es de 6,40m y 6,40m, con una pendiente longitudinal de la vía longitudinal de 1,20% y de la transversal de 1,03%, no posee estacionamiento, no tiene parterre, no tiene veredas y tampoco hay bordillos.

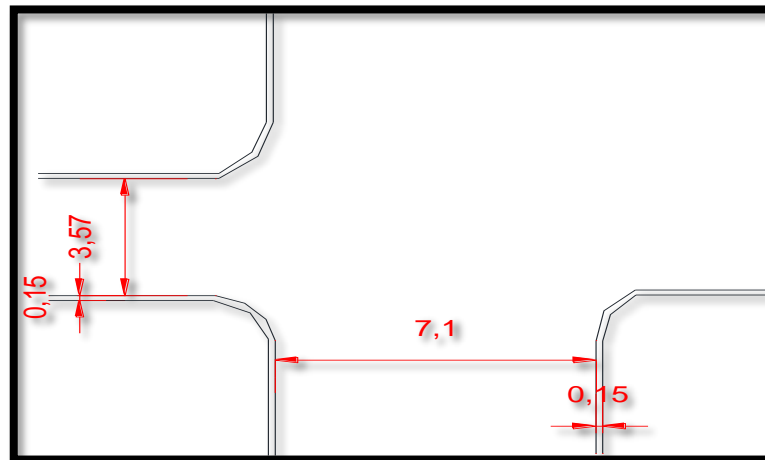
En esta intersección se obtuvo como resultado que la vía longitudinal y la vía transversal son bidireccionales, el ancho de vía es de 7m y 3,57m, con una pendiente longitudinal de la vía longitudinal de 1,25% y de la transversal de 3%, no posee estacionamiento, no tiene parterre, no tiene veredas, en la longitudinal y transversal tiene bordillos de 0,15m.

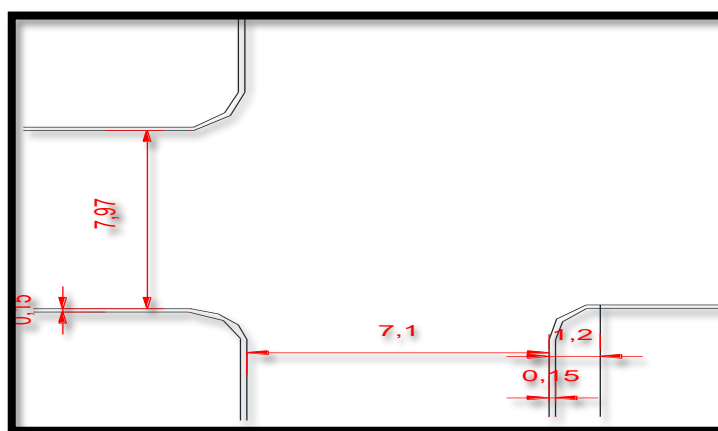
Se obtuvo como resultado de esta intersección que la vía longitudinal y la transversal son bidireccionales, el ancho de vía es de 7,10m y 7,97m, con una pendiente longitudinal de la vía longitudinal de 1,25% y de la transversal de 1,35%, no posee estacionamiento, parterre, las veredas de la longitudinal tienen medidas de alto de 0,15m, de ancho de la longitudinal es de 1,20m incluido con el bordillo en la transversal y una parte de la longitudinal tienen bordillos de 0,15m, el material de las veredas es de hormigón, el estado de las veredas es bueno ya que no hay deterioro considerable en la infraestructura, por otra parte, se observó que no existe rampas de acceso a las veredas, tampoco hay letreros que dificulten la movilidad, además existe

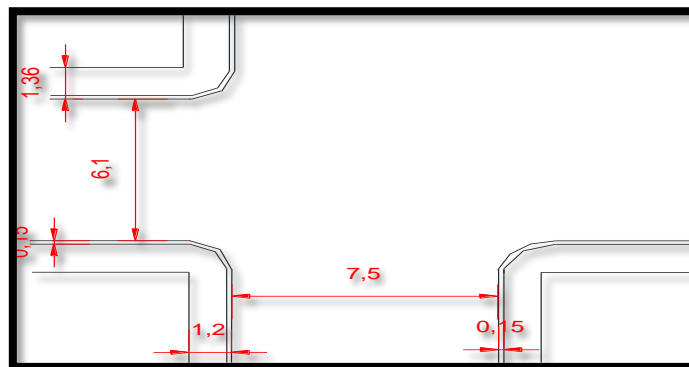
En esta intersección se obtuvo como resultado que la vía longitudinal es bidireccional y la vía transversal es unidireccional, el ancho de vía es de 7,50m y 6,10m, con una pendiente longitudinal de la vía longitudinal de 1,25% y de la transversal de 1,22%, no posee estacionamiento, no tiene parterre, la vereda tiene medidas de alto de 0,15m, de ancho en la longitudinal es de 1,20m y en la transversal es de 1,36m incluido con el bordillo, el material de las veredas es de adoquín y una parte de la longitudinal es de hormigón, el estado de las veredas en la longitudinal es regular ya que no respetan la vereda, botan tierra de los terrenos y en las transversales muy bueno ya que la infraestructura se encuentra en perfectas condiciones, también se observó que no existe

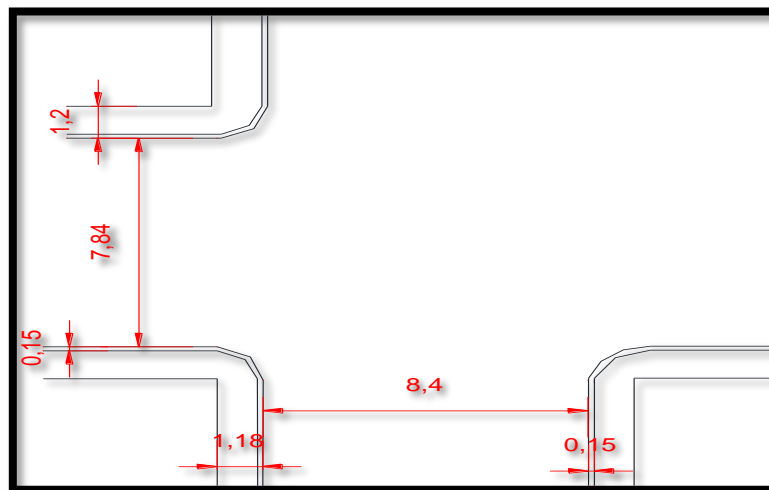
Se obtuvo como resultado de esta intersección que la vía longitudinal y la transversal son bidireccionales, el ancho de vía es de 8,40m y 7,84m, con una pendiente longitudinal de la vía longitudinal de 1,25% y de la transversal de 1,75%, no posee estacionamiento, parterre, las veredas de la longitudinal tienen medidas de alto de 0,15m, de ancho de la longitudinal es de 1,18m y de la transversal es de 1,20m incluido con el bordillo, el material de las veredas es de hormigón, el estado de las veredas es regular ya que hay deterioro en la infraestructura, por otra parte, se observó que no

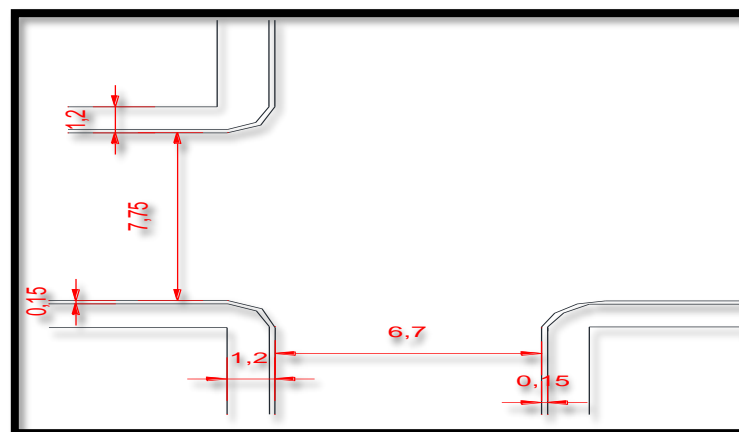
En esta intersección se obtuvo como resultado que la vía longitudinal es bidireccional y la vía transversal es unidireccional, el ancho de vía es de 6,70m y 7,75m, con una pendiente longitudinal de la vía longitudinal de 1,25% y de la transversal de 2,38%, no posee estacionamiento, no tiene parterre, la vereda tiene de medidas de alto de 0,15m, de ancho es de 1,20m incluido con el bordillo, el material de la veredas es de

hormigón y una parte de la longitudinal es de tierra afirmada, el estado de la veredas es regular ya que está deteriorada la, también se observó que no existe rampas de acceso a las veredas, tampoco hay letreros o vitrinas que afecten a la movilidad peatonal, además existe postes sobre la vereda que no afecta en la movilidad ya que son colocados casi al filo de la vereda.

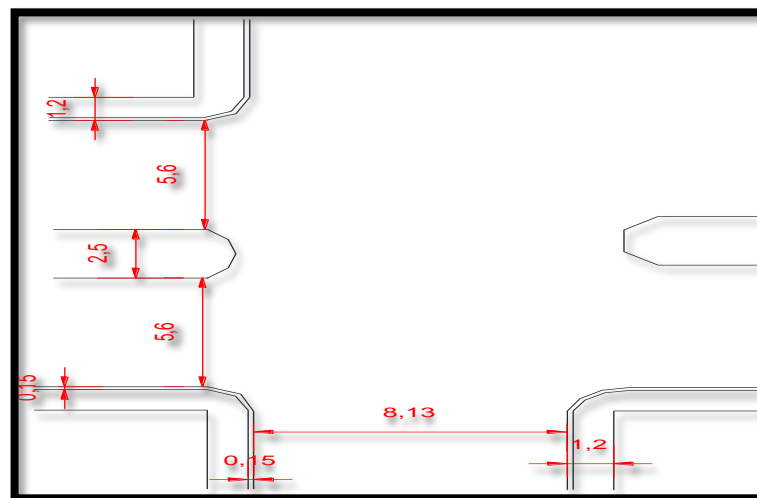
Se obtuvo como resultado de esta intersección que la vía longitudinal es bidireccional y la transversal es unidireccional, el ancho de vía es de 8,13m y 11,20m, con una pendiente longitudinal de la vía longitudinal de 1,25% y de la transversal de 1,72%, no posee estacionamiento, parterre, las veredas tienen medidas de alto de 0,15m, de ancho es de 1,20m incluido con el bordillo, el material de las veredas es de hormigón y una

parte de la longitudinal es de tierra afirmada, el estado de las veredas en la longitudinal es regular ya que hay deterioro en la infraestructura y en la transversal es buena, por otra parte, se observó que no existe rampas de acceso a las veredas, tampoco hay letreros que dificulten la movilidad, además existe postes sobre la vereda que no afecta en la movilidad porque están colocados al filo de la vereda.

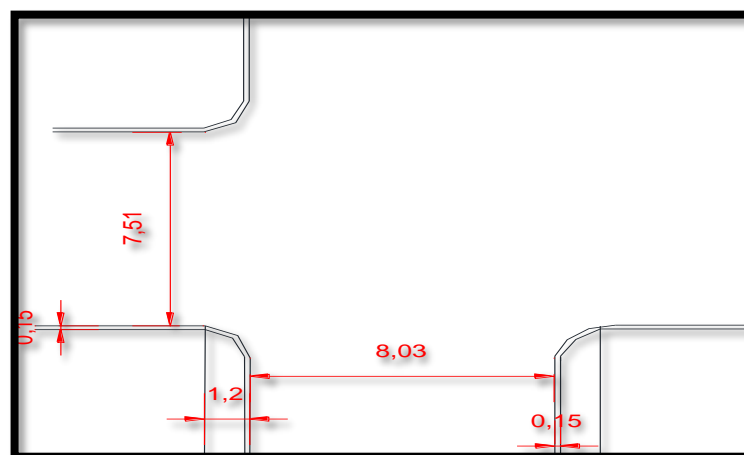
En esta intersección se obtuvo como resultado que la vía longitudinal y la vía transversal son bidireccionales, el ancho de vía es de 8,04m y 7,51m, con una pendiente longitudinal de la vía longitudinal de 1,25% y de la transversal de 1,56%, no posee estacionamiento, no tiene parterre, las veredas de la longitudinal tienen de medidas de

alto de 0,15m, de ancho es de 1,20m incluido con el bordillo y la transversal tiene bordillos de 0,15m, el material de la veredas es de hormigón y tierra afirmada, el estado de la veredas es bueno ya que no muestra un deterioro considerable en la infraestructura, también se observó que no existe rampas de acceso a las veredas, tampoco hay letreros o vitrinas que afecten a la movilidad peatonal, además existe postes sobre la vereda que no afecta en la movilidad ya que son colocados casi al filo de la vereda.

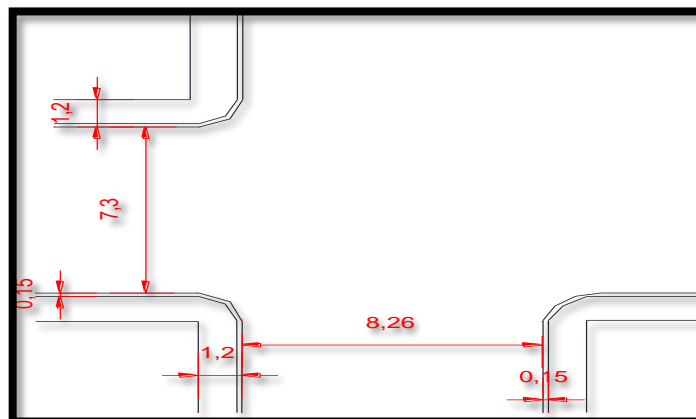
Se obtuvo como resultado de esta intersección que la vía longitudinal y la transversal son bidireccionales, el ancho de vía es de 8,26m y 7,30m, con una pendiente longitudinal de la vía longitudinal de 1,25% y de la transversal de 1,70%, no posee estacionamiento, parterre, las veredas tienen medidas de alto de 0,15m, de ancho es de 1,20m incluido con el bordillo, el material de las veredas es de tierra afirmada, el estado de las veredas es regular ya que hay deterioro en la infraestructura, por otra parte, se observó que no existe rampas de acceso a las veredas, tampoco hay letreros que dificulten la movilidad, además existe postes sobre la vereda que no afecta en la movilidad porque están colocados al filo de la vereda.

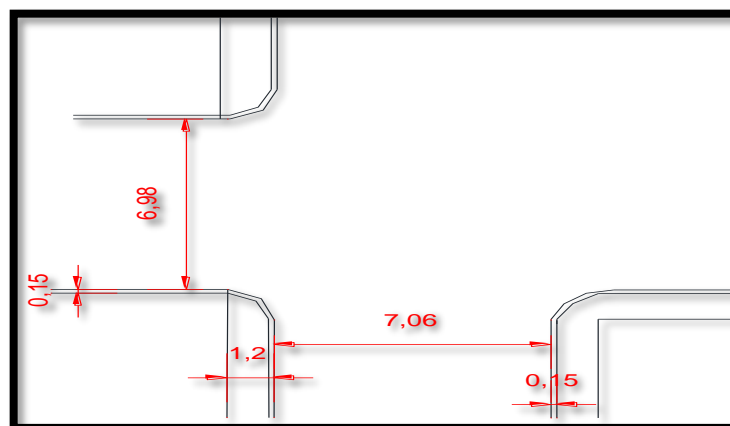
En esta intersección se obtuvo como resultado que la vía longitudinal y la vía transversal son bidireccionales, el ancho de vía es de 7,06m y 6,98m, con una pendiente longitudinal de la vía longitudinal de 1,25% y de la transversal de 2%, no posee estacionamiento, no tiene parterre, las veredas tienen medidas de alto de 0,15m, de ancho es de 1,20m incluido con el bordillo, el material de la veredas es de hormigón y tierra afirmada, el estado de la veredas es regular ya que crece la maleza, también se observó que no existe rampas de acceso a las veredas, tampoco hay letreros o vitrinas que afecten a la movilidad peatonal, además existe postes sobre la vereda que no afecta en la movilidad ya que son colocados casi al filo de la vereda.

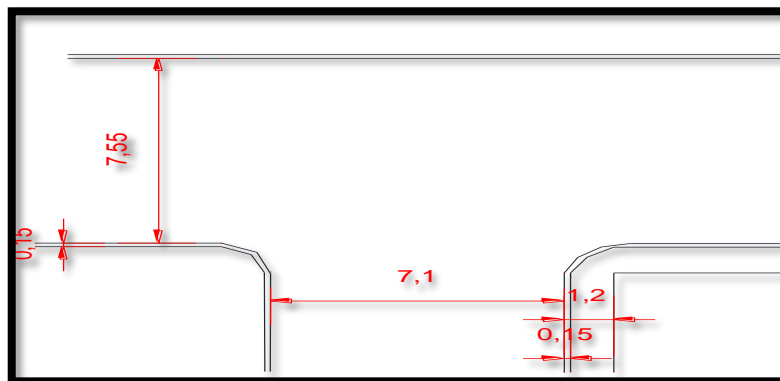
Se obtuvo como resultado de esta intersección que la vía longitudinal es bidireccional y la transversal es unidireccional, el ancho de vía es de 7,10m y 7,55m, con una pendiente longitudinal de la vía longitudinal de 1,25% y de la transversal de 1,63%, no posee estacionamiento, parterre, la vereda de la longitudinal tienen medidas de alto de 0,15m, de ancho es de 1,20m incluido con el bordillo y la transversal con una parte de la longitudinal solo hay bordillos de 0,15m, el material de la vereda de la longitudinal es de tierra afirmada, el estado de la vereda es regular, por otra parte, se observó que no existe rampas de acceso a las veredas, tampoco hay letreros que dificulten la movilidad, además existe postes sobre la vereda que no afecta en la movilidad porque están colocados al filo de la vereda.

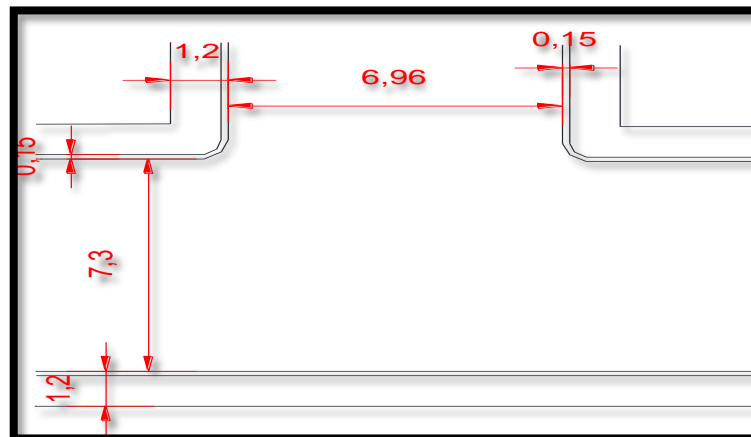
En esta intersección se obtuvo como resultado que la vía longitudinal es unidireccional y la vía transversal es bidireccional, el ancho de vía es de 6,96m y 7,30m, con una pendiente longitudinal de la vía longitudinal de 1,25% y de la transversal de 1,69%, no posee estacionamiento, no tiene parterre, las veredas tienen medidas de alto de 0,15m, de ancho es de 1,20m incluido con el bordillo, el material de la veredas es de hormigón, el estado de la veredas es bueno ya que no hay deterioro considerable en la infraestructura, también se observó que no existe rampas de acceso a las veredas, tampoco hay letreros o vitrinas que afecten a la movilidad peatonal, además existe postes sobre la vereda que no afecta en la movilidad ya que son colocados casi al filo de la vereda.

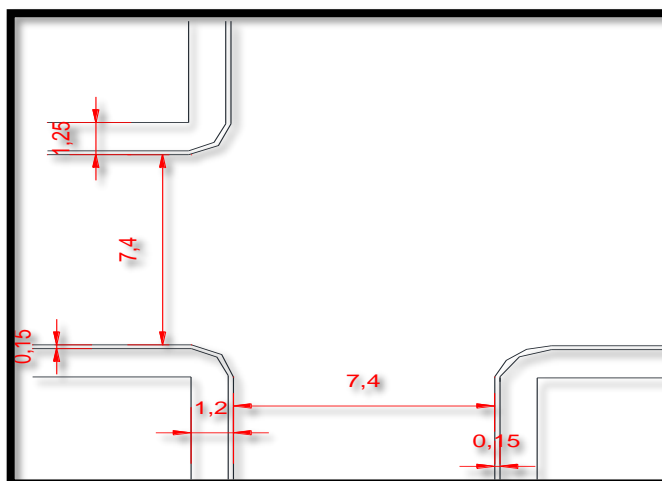
Se obtuvo como resultado de esta intersección que la vía longitudinal es unidireccional y la transversal es bidireccional, el ancho de vía es de 7,40m y 7,40m, con una pendiente longitudinal de la vía longitudinal de 1,25% y de la transversal de 2%, no posee estacionamiento, parterre, las veredas tienen medidas de alto de 0,15m, de ancho de la longitudinal es de 1,20m y de la transversal es de 1,25m incluido con el bordillo, el material de la vereda es de hormigón, el estado de la vereda en la longitudinal es bueno y en la transversal es muy bueno ya que la infraestructura está en perfectas condiciones, por otra parte, se observó que no existe rampas de acceso a las veredas, tampoco hay letreros que dificulten la movilidad, además existe postes sobre la vereda que no afecta en la movilidad porque están colocados al filo de la vereda.

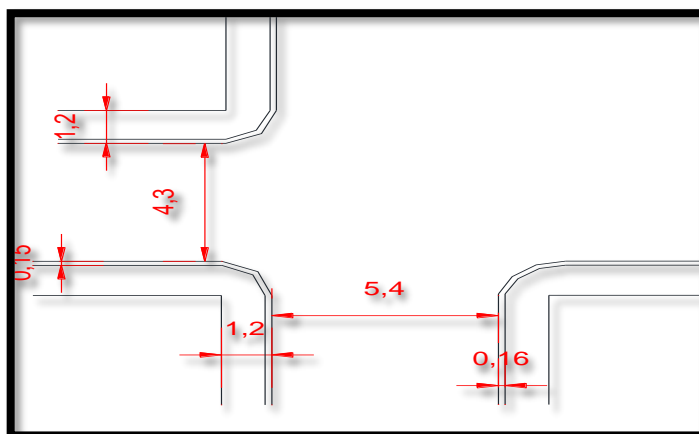
En esta intersección se obtuvo como resultado que la vía longitudinal y la vía transversal son unidireccionales, el ancho de vía es de 5,40m y 4,30m, con una pendiente longitudinal de la vía longitudinal de 1,25% y de la transversal de 1,42%, no posee estacionamiento, no tiene parterre, las veredas tienen medidas de alto en la longitudinal de 0,16m y en la transversal es de 0,15m, de ancho es de 1,20m incluido con el bordillo, el material de las veredas es de hormigón, el estado de las veredas es muy bueno ya que no hay deterioro en la infraestructura, también se observó que no existe rampas de acceso a las veredas, tampoco hay letreros o vitrinas que afecten a la movilidad peatonal, además existe postes sobre la vereda que no afectan a la movilidad ya que son colocados casi al filo de la vereda.

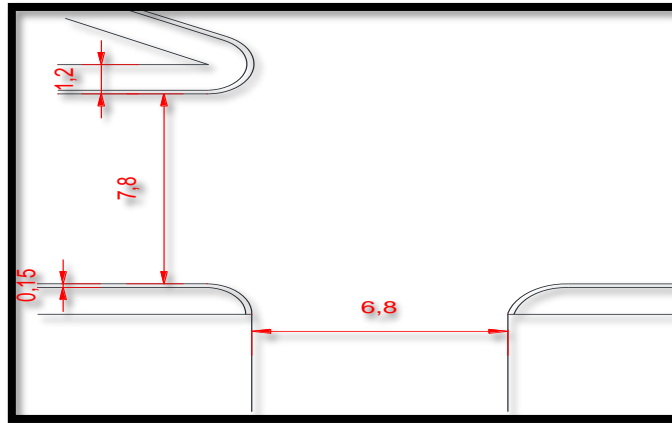
Se obtuvo como resultado de esta intersección que la vía longitudinal es unidireccional y la transversal es bidireccional, el ancho de vía es de 6,80m y 7,80m, con una pendiente longitudinal de la vía longitudinal de 1,25% y de la transversal de 1,78%, no posee estacionamiento, parterre, las veredas de la transversal tienen medidas de alto de 0,15m, de ancho es de 1,20m y en la longitudinal no hay veredas ni bordillos, el material de la vereda de la transversal es de hormigón, el estado de la vereda en la longitudinal es bueno ya que la infraestructura no está deteriorada, por otra parte, se observó que no existe rampas de acceso a las veredas, tampoco hay letreros que dificulten la movilidad, además existe postes sobre la vereda que no afecta en la movilidad porque están colocados al filo de la vereda.

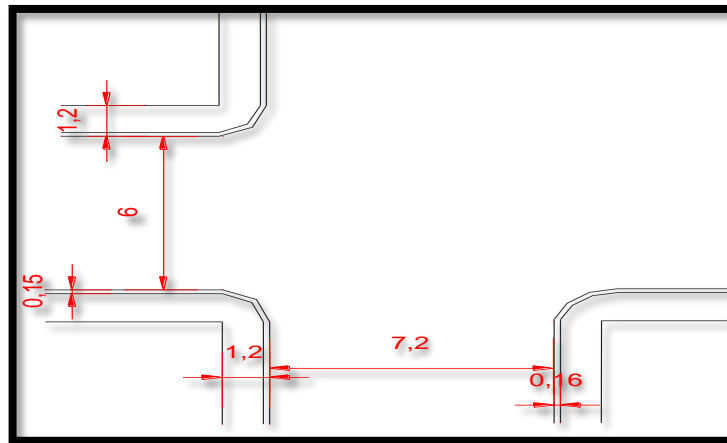
En esta intersección se obtuvo como resultado que la vía longitudinal es unidireccional y la vía transversal es bidireccional, el ancho de vía es de 7,20m y 6m, con una pendiente longitudinal de la vía longitudinal de 1,25% y de la transversal de 2%, no posee estacionamiento, no tiene parterre, las veredas tienen medidas de alto de 0,15m, de ancho de 1,20m incluido con el bordillo, el material de las veredas es de hormigón, el estado de las veredas es bueno ya que no hay deterioro considerable en la infraestructura, también se observó que no existen rampas de acceso a las veredas, tampoco hay letreros o vitrinas que afecten a la movilidad peatonal, además existen postes sobre la vereda que no afectan a la movilidad ya que son colocados casi al filo de la vereda.

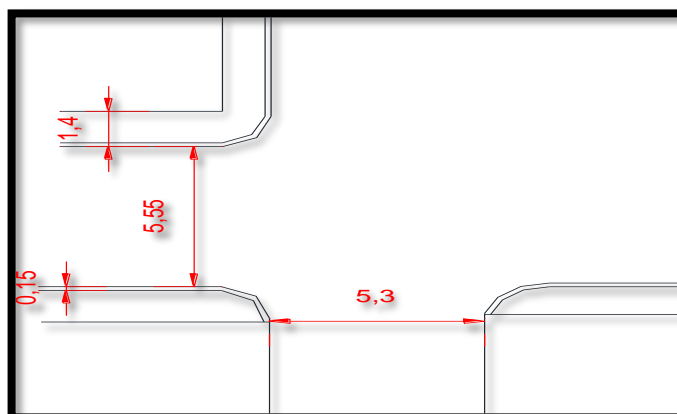
Se obtuvo como resultado de esta intersección que la vía longitudinal es bidireccional y la transversal es unidireccional, el ancho de vía es de 5,30m y 5,55m, con una pendiente longitudinal de la vía longitudinal de 1,59% y de la transversal de 1,20%, no posee estacionamiento, parterre, las veredas de la transversal tienen medidas de alto de 0,15m, de ancho es de 1,40m y en la longitudinal no hay veredas ni bordillos, el material de la vereda de la transversal es de adoquín, el estado de la vereda en la transversal es muy bueno ya que la infraestructura se encuentra en perfectas condiciones, por otra parte, se observó que no existe rampas de acceso a las veredas, tampoco hay letreros que dificulten la movilidad, además existe postes sobre la vereda que no afecta en la movilidad porque están colocados al filo de la vereda.

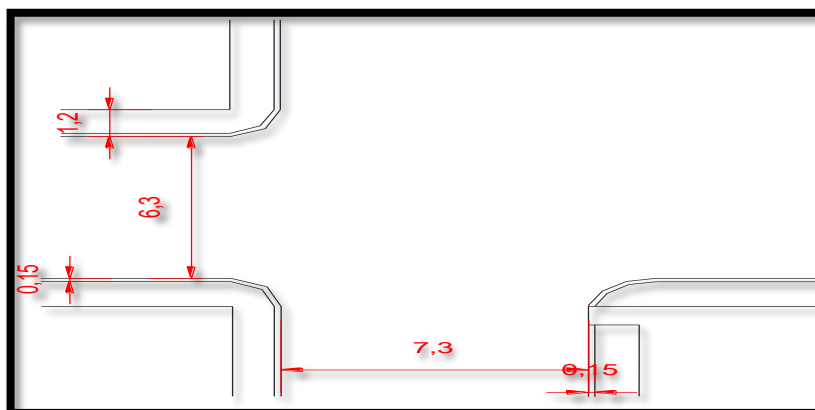
En esta intersección se obtuvo como resultado que la vía longitudinal y la vía transversal son bidireccionales, el ancho de vía es de 7,30m y 6,30m, con una pendiente longitudinal de la vía longitudinal de 1,59% y de la transversal de 1,70%, no posee estacionamiento, no tiene parterre, las veredas tienen medidas de alto de 0,15m, de ancho en la longitudinal es de 1,15m en este caso se podría aumentar la vereda 0,15m en cada lado y no afectaría y en la transversal es de 1,20m incluido con el bordillo, el material de las veredas es de hormigón, el estado de las veredas es regular ya que hay deterioro en la infraestructura, también se observó que no existen rampas de acceso a las veredas, tampoco hay letreros o vitrinas que afecten a la movilidad peatonal, además existen postes sobre la vereda que no afectan en la movilidad ya que son colocados casi al filo de la vereda.

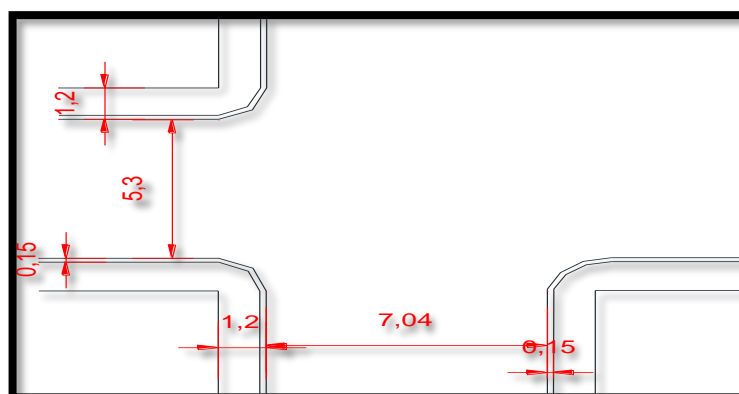
Se obtuvo como resultado de esta intersección que la vía longitudinal es bidireccional y la transversal es unidireccional, el ancho de vía es de 7,04m y 5,30m, con una pendiente longitudinal de la vía longitudinal de 1,59% y de la transversal de 1,57%, no posee estacionamiento, parterre, las veredas tienen medidas de alto de 0,15m, de ancho es de 1,20m, el material de las veredas es de adoquín, el estado de las veredas es bueno ya que no hay deterioro considerable en la infraestructura, por otra parte, se observó que no existe rampas de acceso a las veredas, tampoco hay letreros que dificulten la movilidad, además existe postes sobre la vereda que no afecta en la movilidad porque están colocados al filo de la vereda.

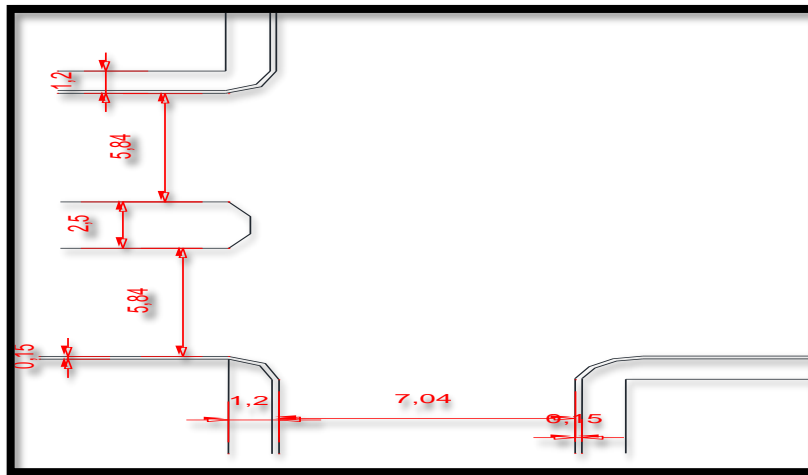
En esta intersección se obtuvo como resultado que la vía longitudinal y la vía transversal son bidireccionales, el ancho de vía es de 7,04m y 11,68m, con una pendiente longitudinal de la vía longitudinal de 1,59% y de la transversal de 1,69%, no posee estacionamiento, no tiene parterre en la longitudinal pero en la transversal si con medidas de 2,50m, las veredas tienen medidas de alto de 0,15m, de ancho es de 1,20m incluido con el bordillo y una parte de la transversal solo hay bordillo de 0,15m, el material de las veredas es de hormigón y tierra, el estado de las veredas es regular ya que hay deterioro en la infraestructura, también se observó que no existen rampas de acceso a las veredas, tampoco hay letreros o vitrinas que afecten a la movilidad peatonal, además existen postes sobre la vereda que no afectan a la movilidad ya que son colocados casi al filo de la vereda.

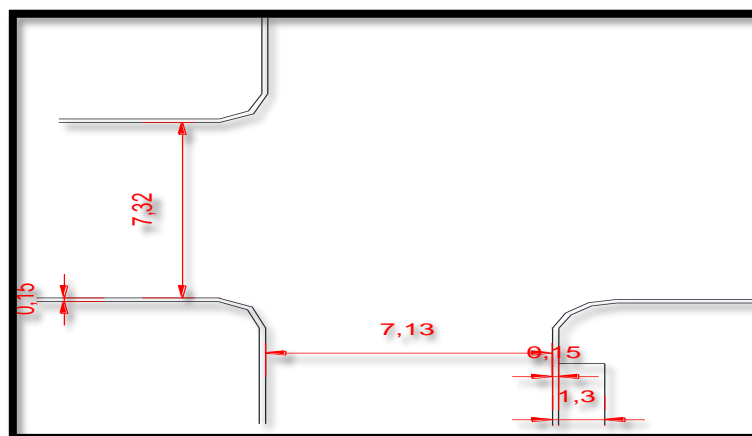
Se obtuvo como resultado de esta intersección que la vía longitudinal y la transversal son bidireccionales, el ancho de vía es de 7,13m y 7,32m, con una pendiente longitudinal de la vía longitudinal de 1,59% y de la transversal de 1,85%, no posee estacionamiento, parterre, la vereda de la longitudinal tienen medidas de alto de 0,15m, de ancho es de 1,20m, de la transversal y parte de la longitudinal solo hay bordillos de 0,15m; el material de la vereda es de hormigón, el estado de las vereda es muy bueno ya que no hay deterioro en la infraestructura, por otra parte, se observó que no existe rampas de acceso a las veredas, tampoco hay letreros que dificulten la movilidad, además existe postes sobre la vereda que no afecta en la movilidad porque están colocados al filo de la vereda.

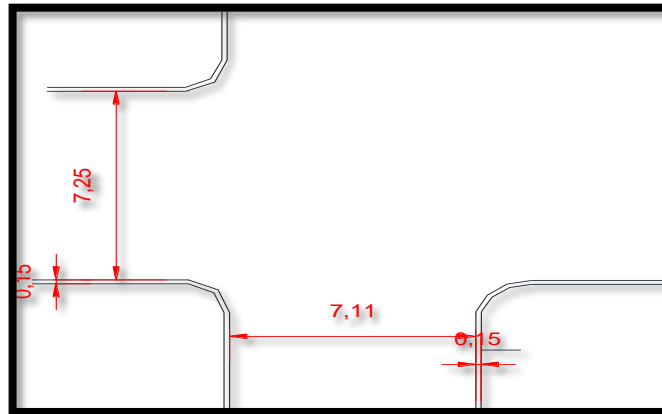
En esta intersección se obtuvo como resultado que la vía longitudinal y la vía transversal son bidireccionales, el ancho de vía es de 7,11m y 7,25m, con una pendiente longitudinal de la vía longitudinal de 1,59% y de la transversal de 2,05%, no posee estacionamiento, no tiene parterre, no hay veredas solo hay bordillos en la longitudinal y transversal de 0,15m.

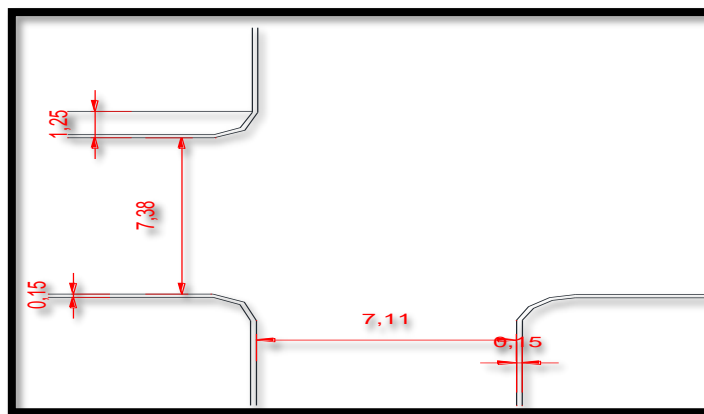
Se obtuvo como resultado de esta intersección que la vía longitudinal y la transversal son bidireccionales, el ancho de vía es de 7,11m y 7,38m, con una pendiente longitudinal de la vía longitudinal de 1,59% y de la transversal de 1,70%, no posee estacionamiento, parterre, la vereda de la transversal tiene medidas de alto de 0,15m, de ancho es de 1,25m incluido con el bordillo, en la longitudinal y parte de la transversal solo hay bordillos de 0,15m; el material de la vereda es de hormigón y tierra afirmada, el estado de las vereda es bueno ya que no hay deterioro considerable en la infraestructura, por otra parte, se observó que no existe rampas de acceso a la vereda, tampoco hay letreros que dificulten la movilidad, además existe postes sobre la vereda que no afecta en la movilidad porque están colocados al filo de la vereda.

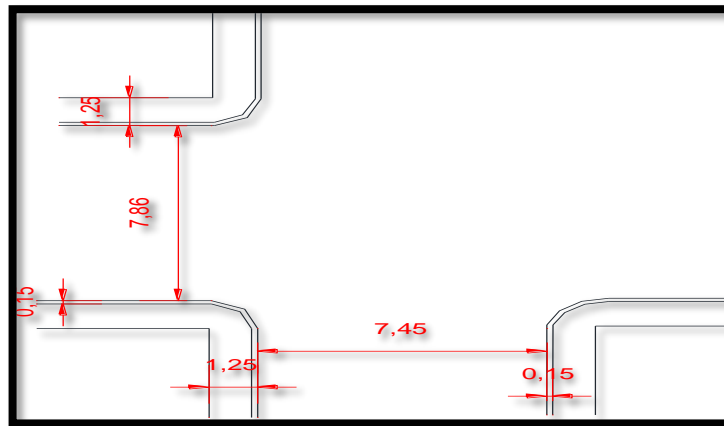
En esta intersección se obtuvo como resultado que la vía longitudinal y la vía transversal son bidireccionales, el ancho de vía es de 7,45m y 7,86m, con una pendiente longitudinal de la vía longitudinal de 1,98% y de la transversal de 1,35%, no posee estacionamiento, no tiene parterre, las veredas tienen medidas de alto de 0,15m, de ancho es de 1,25m incluido con el bordillo, el material de las veredas es de tierra afirmada y una parte de la longitudinal es de hormigón, el estado de las veredas es bueno ya que no hay deterioro considerable en la infraestructura, también se observó que no existen rampas de acceso a las veredas, tampoco hay letreros o vitrinas que afecten a la movilidad peatonal, además existen postes sobre la vereda que no afectan en la movilidad ya que son colocados casi al filo de la vereda.

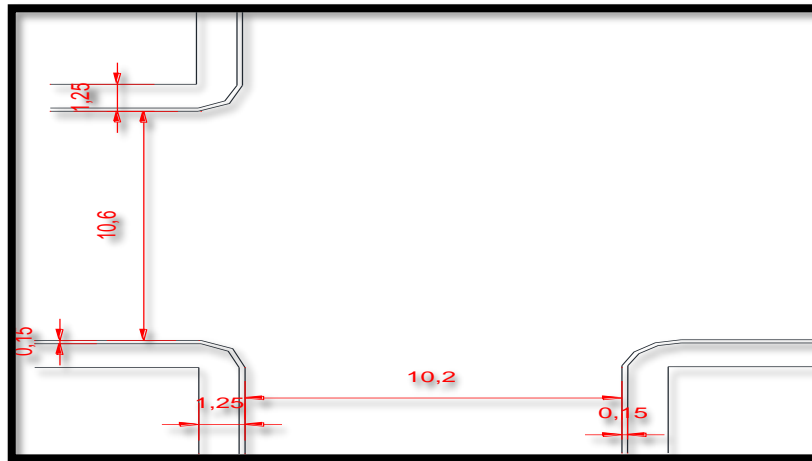
Se obtuvo como resultado de esta intersección que la vía longitudinal y la transversal son bidireccionales, el ancho de vía es de 10,20m y 10,60m, con una pendiente longitudinal de la vía longitudinal de 1,20% y de la transversal de 2%, no posee estacionamiento, parterre, la vereda de la transversal tiene medidas de alto de 0,15m, de ancho es de 1,25m incluido con el bordillo; el material de la vereda es de hormigón, el estado de las vereda es muy bueno ya que no hay deterioro en la infraestructura, por otra parte, se observó que no existe rampas de acceso a la vereda, tampoco hay letreros que dificulten la movilidad, además existe postes sobre la vereda que no afecta en la movilidad porque están colocados al filo de la vereda.
