# **ESCUELA SUPERIOR POLITÉCNICA DE CHIMBORAZO**

### **TRABAJO DE TITULACIÓN**

PROPUESTA DE IMPLEMENTACIÓN DE FACILIDADES DE ACCESO PARA PERSONAS CON DISCAPACIDAD FÍSICA Y ADULTOS MAYORES EN LA CABECERA CANTONAL DE GUANO, PROVINCIA DE CHIMBORAZO.

2018

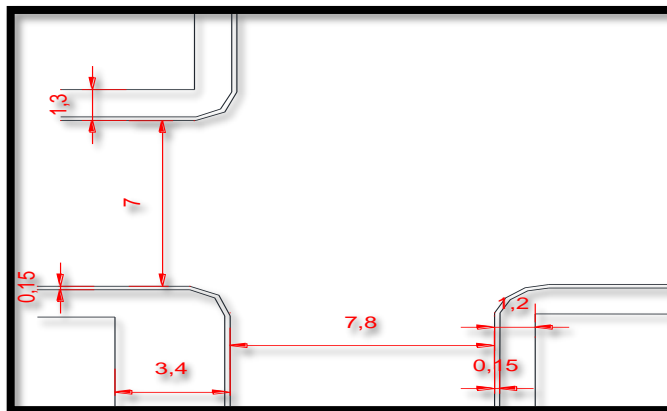
En esta intersección se obtuvo como resultado que la vía longitudinal y la vía transversal son bidireccionales, el ancho de vía es de 7,80m y 7m, con una pendiente longitudinal de la vía longitudinal de 1,20% y de la transversal de 2,14%, no posee estacionamiento, no tiene parterre, las veredas tienen medidas de alto de 0,15m, de ancho en la longitudinal es de 1,20m y 3,40m, en la transversal es de 1,30m incluido con el bordillo, el material de las veredas es de hormigón y adoquín, el estado de las veredas es muy bueno ya que no hay deterioro en la infraestructura, también se observó que no existen rampas de acceso a las veredas, tampoco hay letreros o vitrinas que afecten a la movilidad peatonal, además existen postes sobre la vereda que no afectan en la movilidad ya que son colocados casi al filo de la vereda.

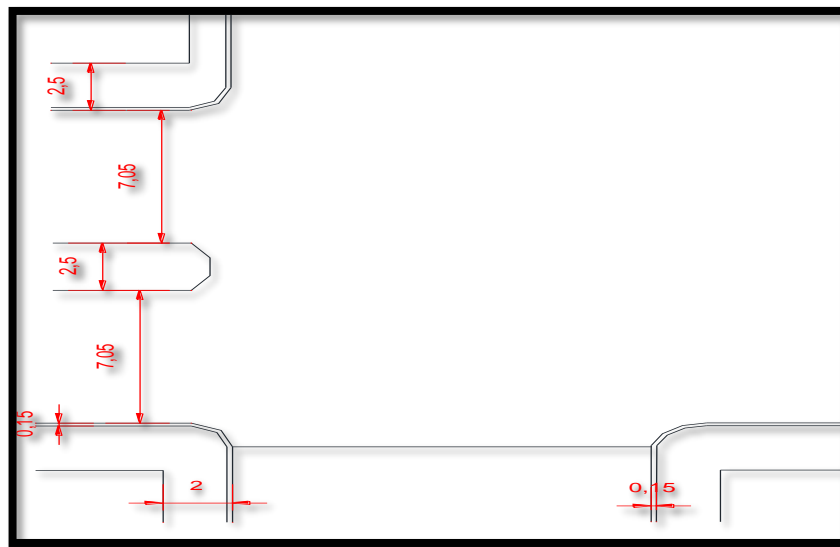
Se obtuvo como resultado de esta intersección que la vía longitudinal y la transversal son bidireccionales, el ancho de vía es de 12,70m y 14,10m, con una pendiente longitudinal de la vía longitudinal de 1,20% y de la transversal de 2,90%, no posee estacionamiento, no tiene parterre en la longitudinal pero en la transversal si con medidas de 2,50m, las veredas tienen medidas de alto de 0,15m, de ancho en la longitudinal es de 2m y la transversal es de 2,05m incluido con el bordillo; el material de la vereda es de hormigón, el estado de las veredas en la longitudinal es bueno y en la transversal es muy bueno ya que no hay deterioro en la infraestructura, por otra parte, se observó que no existe rampas de acceso a la vereda, tampoco hay letreros que dificulten la movilidad, además existe postes sobre la vereda que no afecta en la movilidad porque están colocados al filo de la vereda.

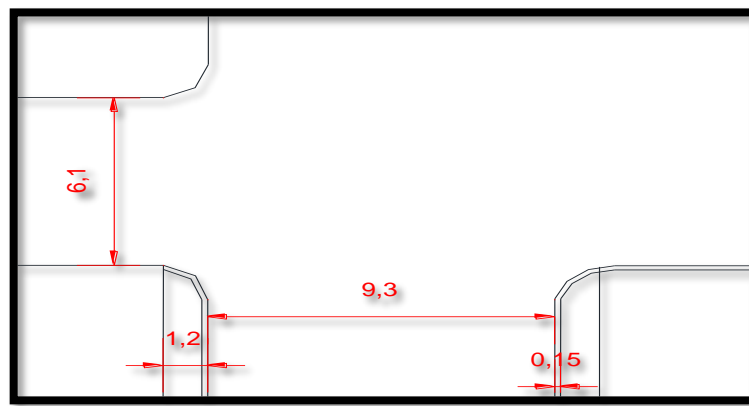
En esta intersección se obtuvo como resultado que la vía longitudinal y la vía transversal son bidireccionales, el ancho de vía es de 9,30m y 6,10m, con una pendiente longitudinal de la vía longitudinal de 1,20% y de la transversal de 3,08%, no posee estacionamiento, no tiene parterre, las veredas de la longitudinal tienen medidas de alto de 0,15m, de ancho es de 1,20m incluido con el bordillo y en la transversal no hay veredas ni bordillos, el material de las veredas es de hormigón y tierra afirmada, el estado de las veredas es regular ya que hay deterioro en la infraestructura, también se observó que no existen rampas de acceso a las veredas, tampoco hay letreros o vitrinas que afecten a la movilidad peatonal, además existen postes sobre la vereda que no afectan a la movilidad ya que son colocados casi al filo de la vereda.

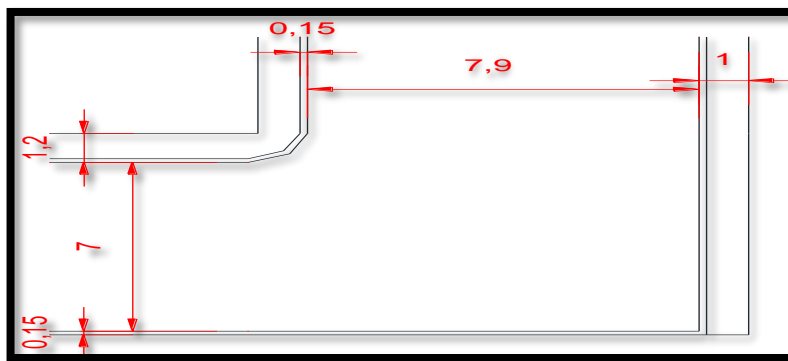
### Intersección Juan de Velasco y Asunción

En esta intersección se obtuvo como resultado que la vía longitudinal es unidireccional y la vía transversal es bidireccional, el ancho de vía es de 7,90m y 7m, con una pendiente longitudinal de la vía longitudinal de 1,37% y de la transversal de 2%, no posee estacionamiento, no tiene parterre, las veredas tienen medidas de alto de 0,15m, de ancho en la longitudinal es de 1m donde sí se podría incrementar el ancho de las veredas ya que es una sola vía y de a transversal es de 1,20m incluido con el bordillo tomando en cuenta que una parte de la transversal solo tiene bordillos de 0,15m, el material de las veredas en la longitudinal es de hormigón, tierra firmada y en la transversal es de adoquín, el estado de las veredas es regular ya que hay deterioro en la infraestructura, también se observó que no existe rampas de acceso a las veredas, tampoco hay letreros o vitrinas que afecten a la movilidad peatonal, además existe postes sobre la vereda que no afecta en la movilidad ya que son colocados casi al filo de la vereda.

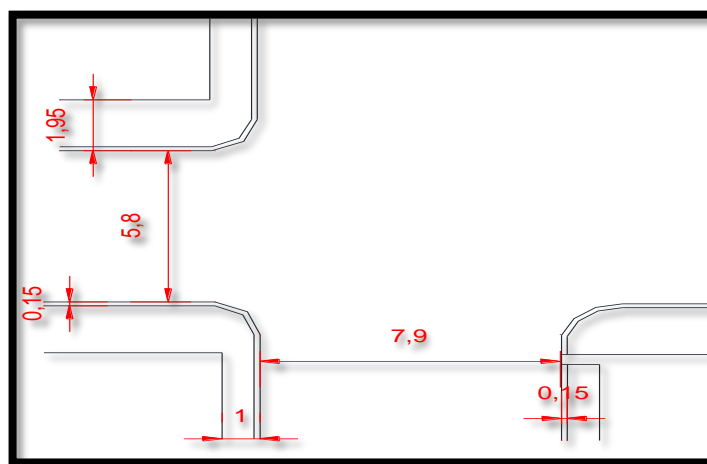
Se obtuvo como resultado de esta intersección que la vía longitudinal y la transversal son unidireccionales, el ancho de vía es de 7,90m y 5,80m, con una pendiente longitudinal de la vía longitudinal de 1,37% y de la transversal de 1,98%, no posee estacionamiento, no tiene parterre, las veredas tienen medidas de alto de 0,15m, de ancho en la longitudinal es de 1m se podría aumentar en ancho de las veredas ya que es una sola vía y de la transversal es de 1,95m incluido con el bordillo; el material de las veredas en la longitudinal es de hormigón, tierra afirmada y en la transversal es de adoquín, el estado de las veredas es bueno, por otra parte, se observó que no existe rampas de acceso a la vereda, tampoco hay letreros que dificulten la movilidad, además existe postes sobre la vereda que no afecta en la movilidad porque están colocados al filo de la vereda.

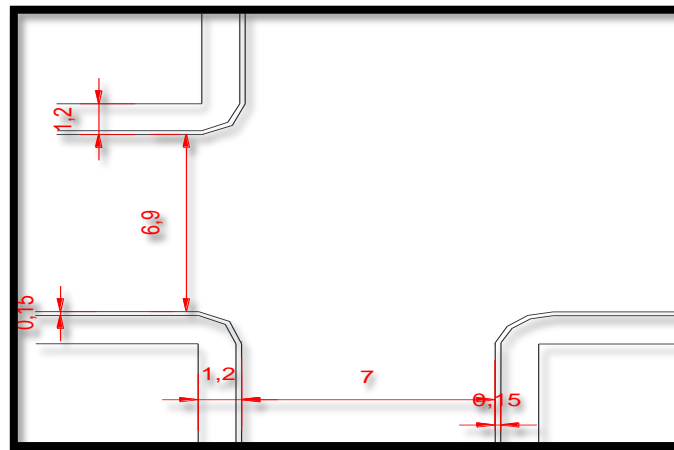
En esta intersección se obtuvo como resultado que la vía longitudinal es unidireccional y la vía transversal es bidireccional, el ancho de vía es de 7m y 6,90m, con una pendiente longitudinal de la vía longitudinal de 1,37% y de la transversal de 1,70%, no posee estacionamiento, no tiene parterre, las veredas tienen medidas de alto de 0,15m, de ancho es de 1,20m incluido con el bordillo, el material de las veredas es de hormigón y adoquín, el estado de las veredas es bueno ya que no hay deterioro considerable en la infraestructura, también se observó que no existen rampas de acceso a las veredas, tampoco hay letreros o vitrinas que afecten a la movilidad peatonal, además existen postes sobre la vereda que no afectan a la movilidad ya que son colocados casi al filo de la vereda.

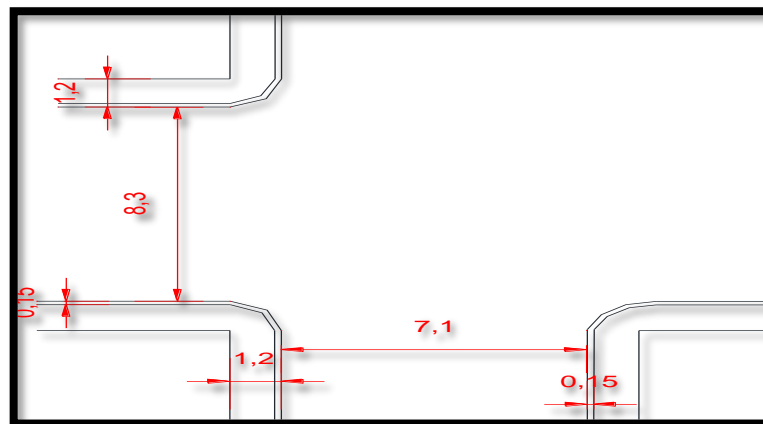
Se obtuvo como resultado de esta intersección que la vía longitudinal y la transversal son unidireccionales, el ancho de vía es de 7,10m y 8,30m, con una pendiente longitudinal de la vía longitudinal de 1,37% y de la transversal de 1,53%, no posee estacionamiento, no tiene parterre, las veredas tienen medidas de alto de 0,15m, de ancho 1,20m incluido con el bordillo; el material de las veredas en la longitudinal es de hormigón, el estado de las veredas es muy bueno ya que no hay deterioro en la infraestructura, por otra parte, se observó que no existe rampas de acceso a la vereda, tampoco hay letreros que dificulten la movilidad, además existe postes sobre la vereda que no afecta en la movilidad porque están colocados al filo de la vereda.

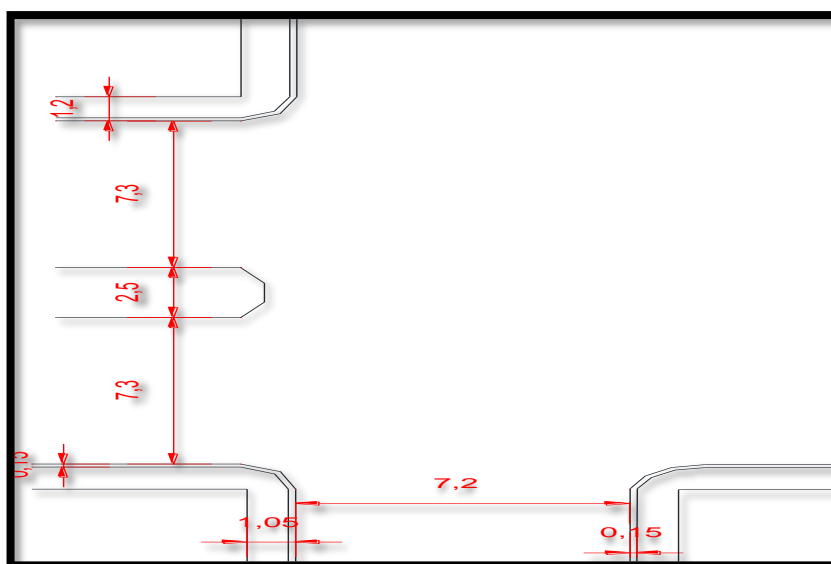
En esta intersección se obtuvo como resultado que la vía longitudinal es unidireccional y la vía transversal es bidireccional, el ancho de vía es de 7,20m y 14,60m, con una pendiente longitudinal de la vía longitudinal de 1,37% y de la transversal de 1,69%, no posee estacionamiento, no tiene parterre en la longitudinal pero si en la transversal y mide 2,50m, las veredas tienen medidas de alto de 0,15m, de ancho es de 1,20m incluido con el bordillo, el material de las veredas es de hormigón, el estado de las veredas es muy bueno ya que no hay deterioro en la infraestructura, también se observó que no existe rampas de acceso a las veredas, tampoco hay letreros o vitrinas que afecten a la movilidad peatonal, además existe postes sobre la vereda que no afectan en la movilidad ya que son colocados casi al filo de la vereda.

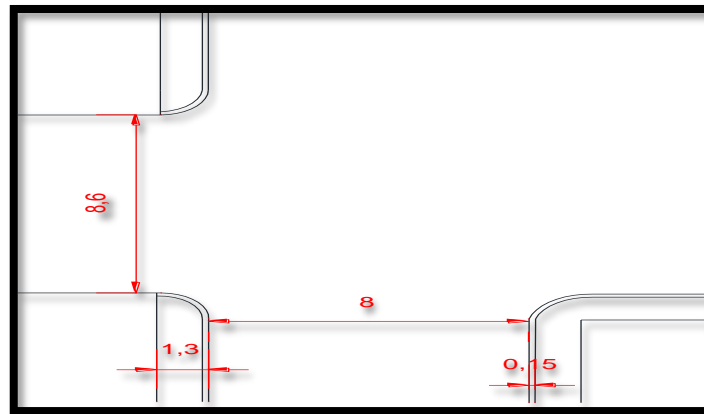
Se obtuvo como resultado de esta intersección que la vía longitudinal es unidireccional y la transversal es bidireccional, el ancho de vía es de 8m y 8,60m, con una pendiente longitudinal de la vía longitudinal de 1,37% y de la transversal de 2,05%, no posee estacionamiento, no tiene parterre, las veredas de la longitudinal tienen medidas de alto de 0,15m, de ancho 1,30m incluido con el bordillo y en la transversal no hay veredas ni bordillos; el material de las veredas en la longitudinal es de hormigón, el estado de las veredas es bueno ya que no hay deterioro considerable en la infraestructura, por otra parte, se observó que no existe rampas de acceso a la vereda, tampoco hay letreros que dificulten la movilidad, además existe postes sobre la vereda que no afecta en la movilidad porque están colocados al filo de la vereda.

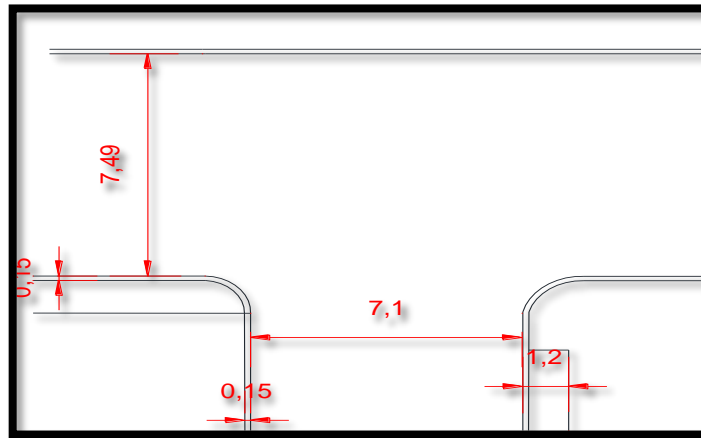
En esta intersección se obtuvo como resultado que la vía longitudinal es unidireccional y la vía transversal es bidireccional, el ancho de vía es de 7,10m y 7,49m, con una pendiente longitudinal de la vía longitudinal de 1,37% y de la transversal de 2%, no posee estacionamiento, no tiene parterre, las veredas tienen medidas de alto de 0,15m, de ancho es de 1,20m incluido con el bordillo y una parte de la transversal solo tiene bordillos de 0,15m, el material de las veredas es de adoquín, el estado de las veredas es bueno ya que no hay deterioro considerable en la infraestructura, también se observó que no existen rampas de acceso a las veredas, tampoco hay letreros o vitrinas que afecten a la movilidad peatonal, además existen postes sobre la vereda que no afectan en la movilidad ya que son colocados casi al filo de la vereda.

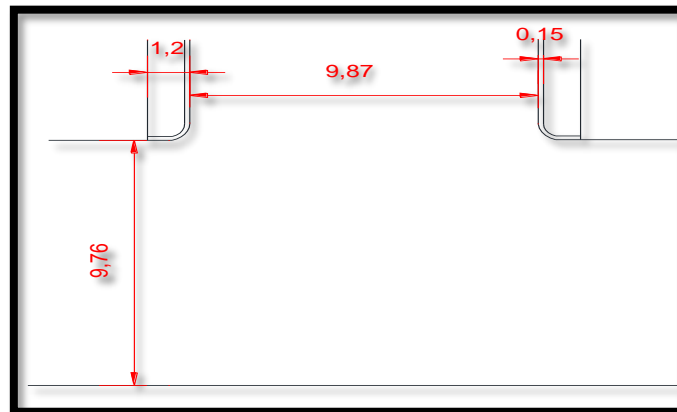
Se obtuvo como resultado de esta intersección que la vía longitudinal y la transversal son bidireccionales, el ancho de vía es de 9,87m y 9,76m, con una pendiente longitudinal de la vía longitudinal de 1% y de la transversal de 2%, no posee estacionamiento, no tiene parterre, las veredas de la longitudinal tienen medidas de alto de 0,15m, de ancho 1,30m incluido con el bordillo y en la transversal no hay veredas ni bordillos; el material de las veredas en la longitudinal es de hormigón y tierra afirmada, el estado de las veredas es bueno ya que no hay deterioro considerable en la infraestructura, por otra parte, se observó que no existe rampas de acceso a la vereda, tampoco hay letreros que dificulten la movilidad, además existe postes sobre la vereda que no afecta en la movilidad porque están colocados al filo de la vereda.

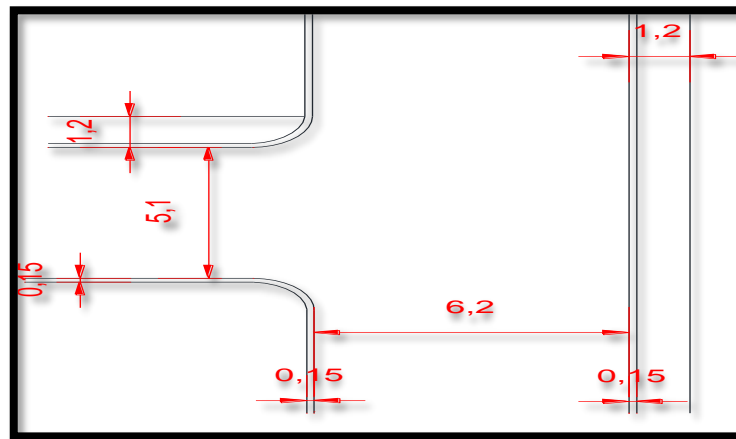
En esta intersección se obtuvo como resultado que la vía longitudinal y la vía transversal son bidireccionales, el ancho de vía es de 6,20m y 5,10m, con una pendiente longitudinal de la vía longitudinal de 1% y de la transversal de 2,30%, no posee estacionamiento, no tiene parterre, las veredas tienen medidas de alto de 0,15m, de ancho es de 1,20m incluido con el bordillo y una parte de la transversal y de la longitudinal solo tiene bordillos de 0,15m, el material de las veredas es de hormigón y tierra afirmada, el estado de las veredas es bueno ya que no hay deterioro considerable en la infraestructura, también se observó que no existe rampas de acceso a las veredas, tampoco hay letreros o vitrinas que afecten a la movilidad peatonal, además existe postes sobre la vereda que no afecta en la movilidad ya que son colocados casi al filo de la vereda.

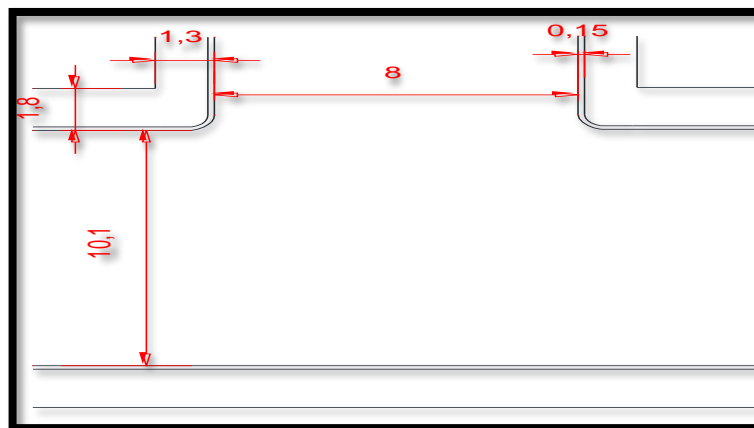
Se obtuvo como resultado de esta intersección que la vía longitudinal y la transversal son bidireccionales, el ancho de vía es de 8m y 10,10m, con una pendiente longitudinal de la vía longitudinal de 1.19% y de la transversal de 1,51%, no posee estacionamiento, no tiene parterre, las veredas tienen medidas de alto de 0,15m, de ancho de la longitudinal es de 1,30m y de la transversal 1,80m incluido con el bordillo; el material de las veredas en la longitudinal es de tierra afirmada, adoquín y en la transversal es de hormigón, tierra afirmada; el estado de las veredas es bueno ya que no hay deterioro considerable en la infraestructura, por otra parte, se observó que no existe rampas de acceso a la vereda, tampoco hay letreros que dificulten la movilidad, además existe postes sobre la vereda que no afecta en la movilidad porque están colocados al filo de la vereda.

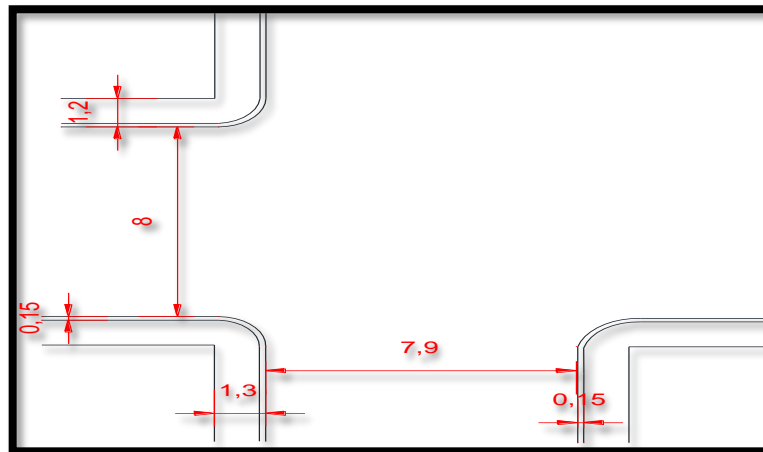
En esta intersección se obtuvo como resultado que la vía longitudinal y la vía transversal son bidireccionales, el ancho de vía es de 7,90m y 8m, con una pendiente longitudinal de la vía longitudinal de 1,19% y de la transversal de 1,62%, no posee estacionamiento, no tiene parterre, las veredas tienen medidas de alto de 0,15m, de ancho en la longitudinal es de 1,30m y de la transversal es de 1,20m incluido con el bordillo, el material de las veredas es de hormigón y una parte de la longitudinal es de tierra afirmada, el estado de las veredas es bueno ya que no hay deterioro considerable en la infraestructura, también se observó que no existe rampas de acceso a las veredas, tampoco hay letreros o vitrinas que afecten a la movilidad peatonal, además existe postes sobre la vereda que no afecta en la movilidad ya que son colocados casi al filo de la vereda.

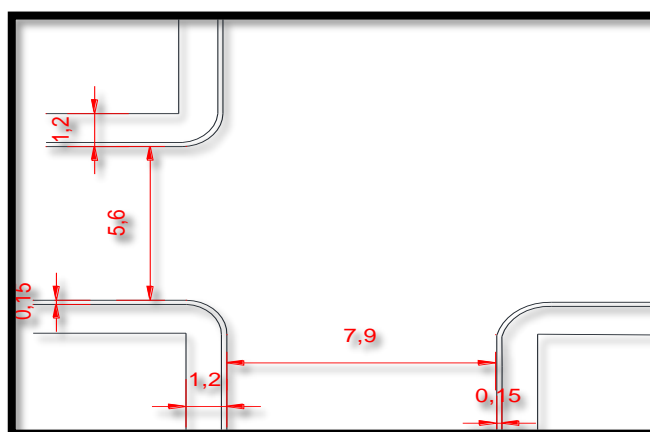
Se obtuvo como resultado de esta intersección que la vía longitudinal y la transversal son bidireccionales, el ancho de vía es de 7,90m y 5,60m, con una pendiente longitudinal de la vía longitudinal de 1,19% y de la transversal de 1,47%, no posee estacionamiento, no tiene parterre, las veredas tienen medidas de alto de 0,15m, de ancho es de 1,20m incluido con el bordillo; el material de las veredas es de hormigón; el estado de las veredas es bueno ya que no hay deterioro considerable en la infraestructura, por otra parte, se observó que no existe rampas de acceso a la vereda, tampoco hay letreros que dificulten la movilidad, además existe postes sobre la vereda que no afecta en la movilidad porque están colocados al filo de la vereda.

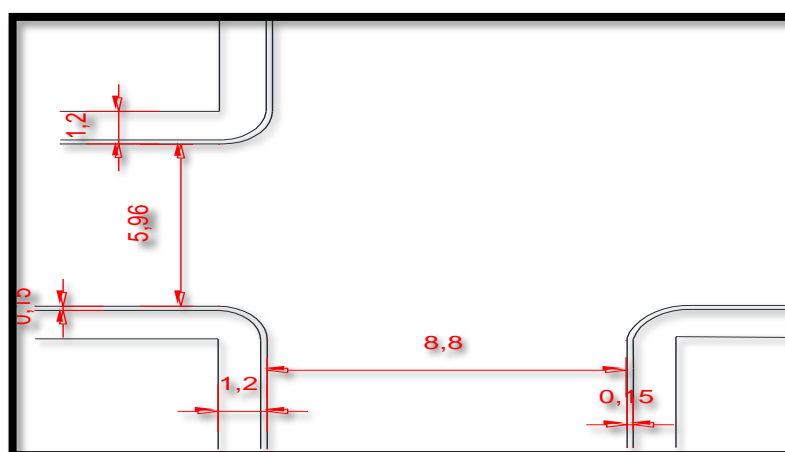
En esta intersección se obtuvo como resultado que la vía longitudinal y la vía transversal son bidireccionales, el ancho de vía es de 8,80m y 5,96m, con una pendiente longitudinal de la vía longitudinal de 1,19% y de la transversal de 2%, no posee estacionamiento, no tiene parterre, las veredas tienen medidas de alto de 0,15m, de ancho es de 1,20m incluido con el bordillo, el material de las veredas es de hormigón, el estado de las veredas es muy bueno ya que no hay deterioro en la infraestructura, también se observó que no existe rampas de acceso a las veredas, tampoco hay letreros o vitrinas que afecten a la movilidad peatonal, además existe postes sobre la vereda que no afecta en la movilidad ya que son colocados casi al filo de la vereda.

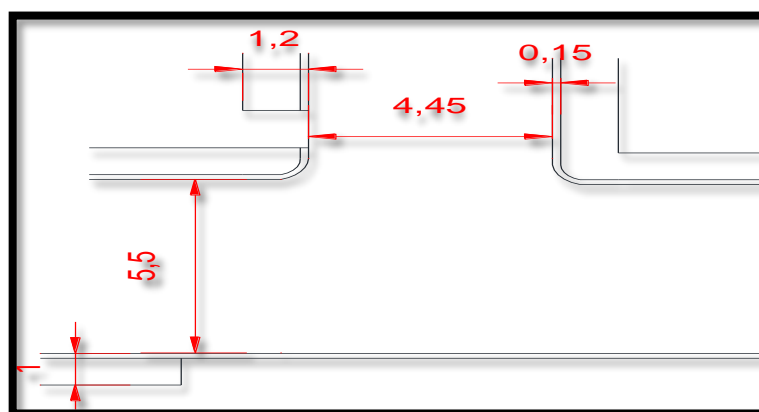
Se obtuvo como resultado de esta intersección que la vía longitudinal y la transversal son bidireccionales, el ancho de vía es de 4,45m y 5,50m, con una pendiente longitudinal de la vía longitudinal de 1% y de la transversal de 1,45%, no posee estacionamiento, no tiene parterre, las veredas tienen medidas de alto de 0,15m, de ancho de la vía longitudinal es de 1m en este caso no se puede aumentar el ancho de la vereda ya que no hay espacio y de la vía transversal es de 1,20m incluido con el bordillo; el material de las veredas es de hormigón; el estado de las veredas es bueno ya que no hay deterioro considerable en la infraestructura, por otra parte, se observó que no existe rampas de acceso a la vereda, tampoco hay letreros que dificulten la movilidad, además existe postes sobre la vereda que no afecta en la movilidad porque están colocados al filo de la vereda.

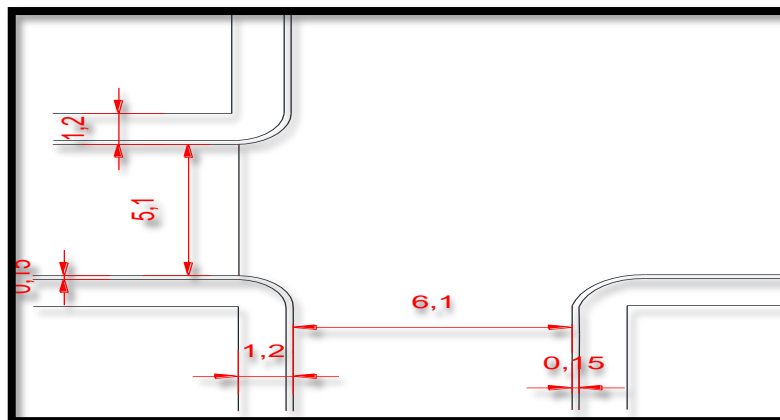
En esta intersección se obtuvo como resultado que la vía longitudinal y la vía transversal son bidireccionales, el ancho de vía es de 6,10m y 5,10m, con una pendiente longitudinal de la vía longitudinal de 1% y de la transversal de 1,68%, no posee estacionamiento, no tiene parterre, las veredas tienen medidas de alto de 0,15m, de ancho es de 1,20m incluido con el bordillo, el material de las veredas es de hormigón, el estado de las veredas es bueno ya que no hay deterioro considerable en la infraestructura, también se observó que no existe rampas de acceso a las veredas, tampoco hay letreros o vitrinas que afecten a la movilidad peatonal, además existe
