ESCUELA SUPERIOR POLITÉCNICA DE CHIMBORAZO
FACULTAD DE RECURSOS NATURALES
ESCUELA DE INGENIERÍA EN AGRONOMÍA

**“ESTUDIO GEOLÓGICO PARA DETERMINAR LA
ESTABILIDAD DE LA VÍA MACAS-RIOBAMBA DESDE GENERAL
PROAÑO HASTA 9 DE OCTUBRE”**

TRABAJO DE TITULACIÓN
PROYECTO DE INVESTIGACIÓN PARA TITULACIÓN DE GRADO

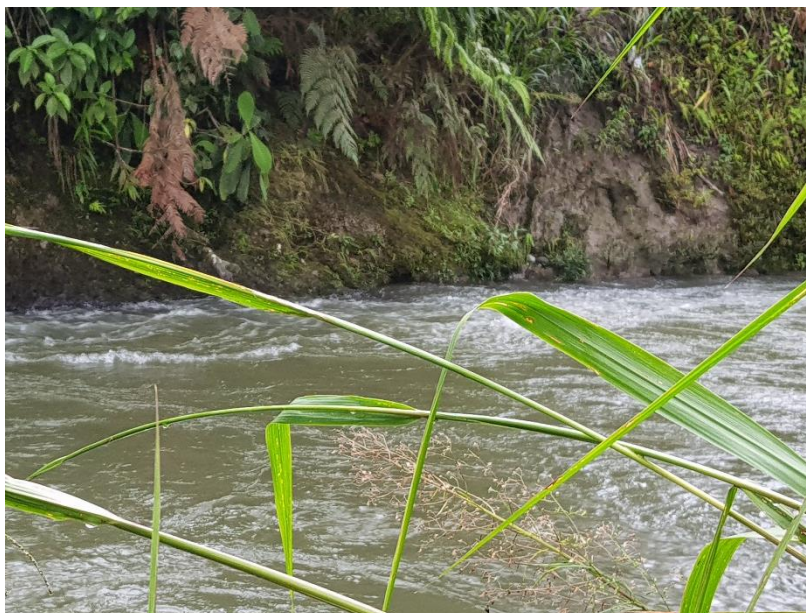
Lahares de una potencia aproximada de 1 metro

Fotografía 2: Lahares ubicado al margen derecho de la vía.

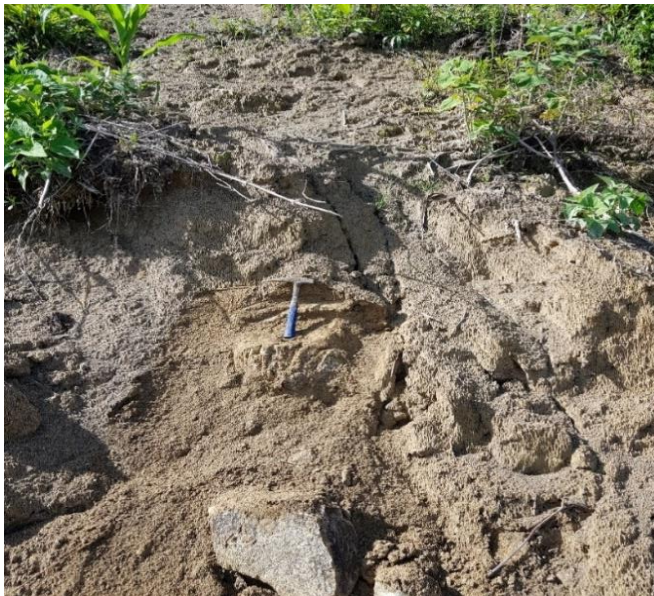
Aflora el batolito del Colimbo, tipo granodiorita, presenta un grado de meteorización mediana y alta, de textura fanerítica de grado fino uniforme con una química intermedia de composición félsica. Tiene una potencia 20 metros de ancho por 10 metros de alto.

Fotografía 6: Intrusivo meteorizado.

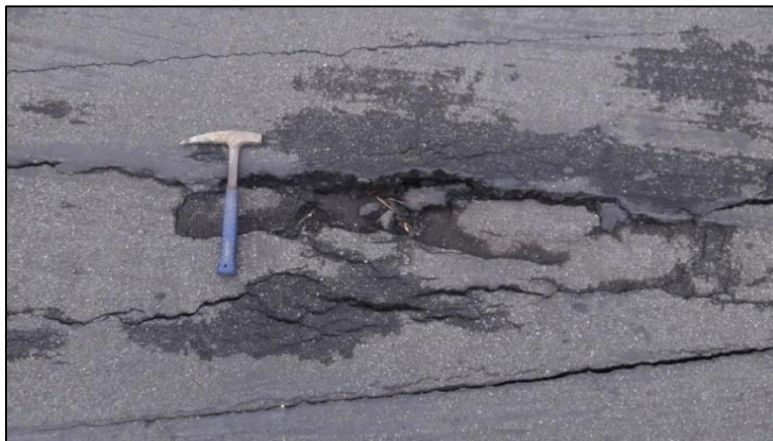
Hundimiento 1

A lo largo del tramo de estudio se puede observar pequeños hundimientos que no presentan mayor desnivel con respecto a la capa asfáltica, en algunos casos el rango de mayor desnivel es de 5 cm como el que se encuentra ubicado en el kilómetro 93+300, en estos casos el principal mecanismo gatillador es el agua, que al no tener canales de desagua filtran directamente por los suelos de la calzada lavando el material fino granular que se encuentra por debajo del mejoramiento de la vía, haciendo que este pierda resistencia y falle. Para evitar que la calzada se vea afectada en un mayor grado es recomendable colocar drenes a lo largo de los taludes para que estos escurran las aguas subterráneas y superficies evitando de esta manera que el suelo se sature y ocasione problemas mayores a largo plazo.

Fotografía 8: Hundimiento pequeño

Para el caso del hundimiento 1 que no presenta problemas mayores, se recomienda colocar drenes en los taludes cercanos para evitar que el agua subterránea y superficial filtren hacia la calzada provocando daños mayores a la capa asfáltica. También es necesario realizar un mejoramiento de la base con material de tipo 1 con una adecuada compactación con un rodillo neumático y colocar una nueva capa asfáltica.

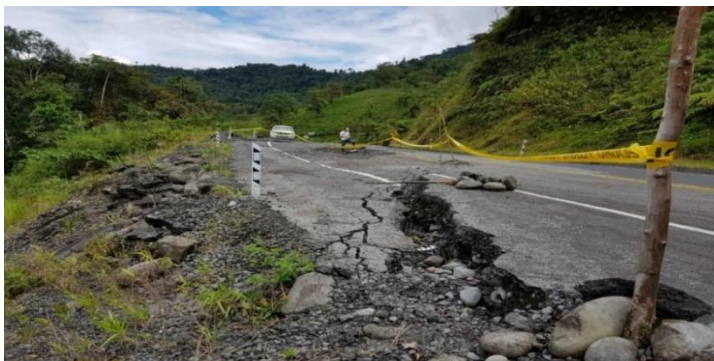
Hundimiento 2

Ubicado en la abscisa 103+170, presenta mayor grado de afección (30cm desnivel) ocasionando el cierre de un carril de circulación. Este es generado principalmente por el mal diseño de la calzada, la falta de una adecuada compactación del suelo y una pendiente desfavorable ubicada al margen derecho que favorece que se desplace la vía a medida que el tránsito circula y las precipitaciones se hacen constantes. Se debe tomar medidas de

Fotografía 9: Hundimiento de mayor magnitud.

remediación las cuales deberán ser: retirar la capa asfáltica, la base y mejorar la sub base con material adecuado como lo exige la NORMA ECUATORIANA DE VIABILIDAD (NEVI) y colocar una nueva capa asfáltica; además se recomienda colocar un muro de pantalla con sus respectivos drenes que evitara que la vía se desplazase hacia el margen derecho.

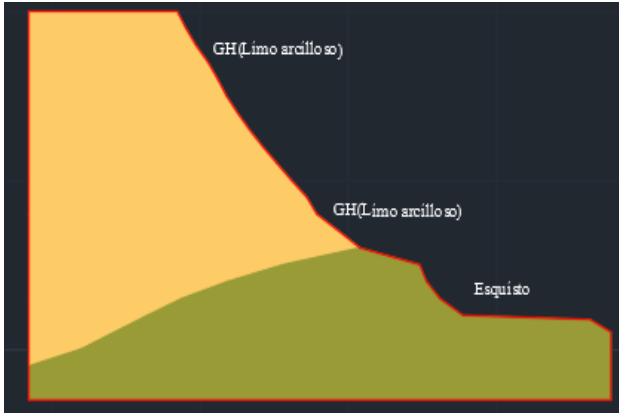
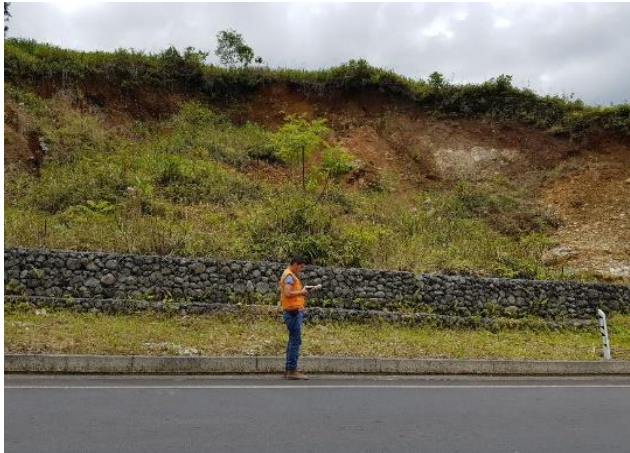
Ficha 4: Talud 4.

Clasificación SUCS	Sistema clasificación	GM	Varnes 1973	Clasificación AASTHO	Tipo deslizamiento	A2 Granular Bueno	Rotación
Clasificación SUCS	Sistema clasificación														
GM	Varnes 1973														
Clasificación AASTHO	Tipo deslizamiento														
A2 Granular Bueno	Rotación														
C A U S A S	Detonantes	<input type="checkbox"/>	Esquema

Sismos	<input checked="" type="checkbox"/>													
	Lluvias	<input type="checkbox"/>													
	Excavación base talud	<input type="checkbox"/>													
	Falta de drenaje	<input checked="" type="checkbox"/>													
Condiciones	<input type="checkbox"/>														
Intacto	<input checked="" type="checkbox"/>														
Alterado	<input type="checkbox"/>														
Meteorizado	<input type="checkbox"/>

GM: Limos arcilloso de muy baja plasticidad.

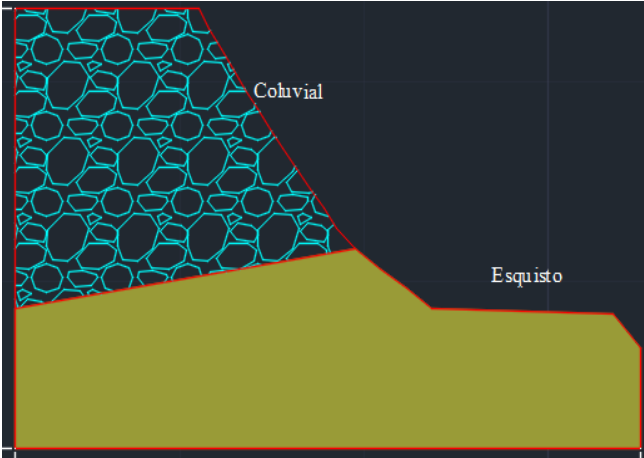
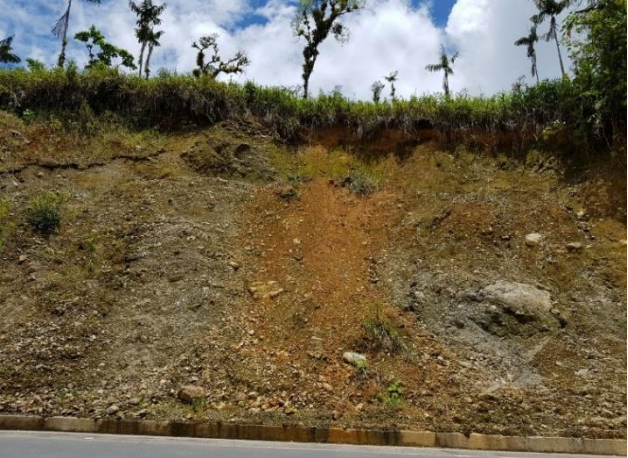
Ficha 5: Talud 5.

Tipo deslizamiento		Material				Protolito del material			
C L A S I F I C A C I O N	Rotación	<input checked="" type="checkbox"/>	Roca	<input checked="" type="checkbox"/>	10	HUMEDAD	<input type="checkbox"/>	Ígneo	<input type="checkbox"/>
	Translación	<input type="checkbox"/>	Suelo	<input checked="" type="checkbox"/>	90	Seco	<input type="checkbox"/>	Sedimentario	<input type="checkbox"/>
	Vuelco	<input type="checkbox"/>	Tipo suelo			Húmedo	<input checked="" type="checkbox"/>	Metamórfico	<input type="checkbox"/>
	Caída	<input type="checkbox"/>	Grava		21.25%	Muy húmedo	<input type="checkbox"/>	Coluvial	<input checked="" type="checkbox"/>
	Flujos	<input type="checkbox"/>	Arena		24.43%	Mojado	<input type="checkbox"/>	Clasificación del material	
	Complejos	<input type="checkbox"/>	Finos		54.33%	PLASTICIDAD	<input type="checkbox"/>	Clasificación SUCS	Sistema clasificación
						Alta	<input checked="" type="checkbox"/>	OH	VARNES 1976

Media	<input type="checkbox"/>	Clasificación AASTHO	Tipo deslizamiento	
					Baja	<input type="checkbox"/>	A6 Fino Malo	Rotación	
					NP	<input type="checkbox"/>			
C A U S A S	Detonantes	<input type="checkbox"/>	Esquema				Fotografía		
	Sismos	<input type="checkbox"/>

Lluvias	<input checked="" type="checkbox"/>							
	Excavación base talud	<input type="checkbox"/>							
	Falta de drenaje	<input checked="" type="checkbox"/>							
Condiciones	<input type="checkbox"/>								
Intacto	<input type="checkbox"/>								
Alterado	<input checked="" type="checkbox"/>								
Meteorizado	<input type="checkbox"/>

OH: Arcillas orgánicas de plasticidad media a alta.

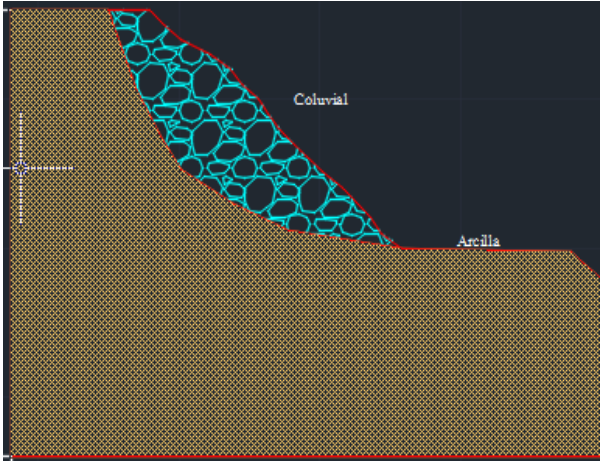
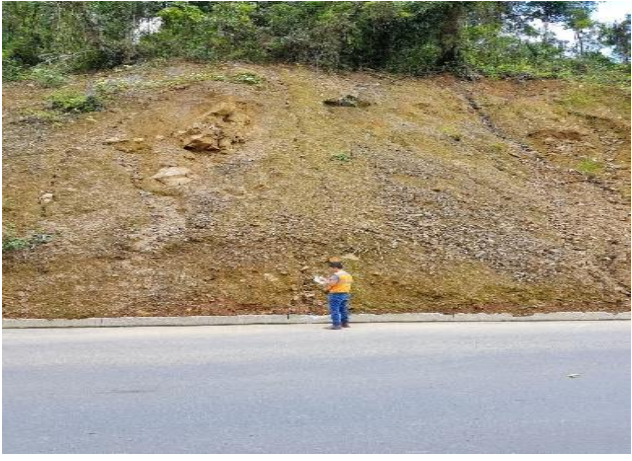
Ficha 6: Talud 6.

Clasificación SUCS	Sistema clasificación	CH	Varnes 1976	Clasificación AASTHO	Tipo deslizamiento	A7 Fino Malo	Traslación
Clasificación SUCS	Sistema clasificación												
CH	Varnes 1976												
Clasificación AASTHO	Tipo deslizamiento												
A7 Fino Malo	Traslación												
CAUSAS	Detonantes	<input type="checkbox"/>	Esquema

Sismos	<input type="checkbox"/>											
	Lluvias	<input checked="" type="checkbox"/>											
	Excavación base talud	<input type="checkbox"/>											
	Falta de drenaje	<input checked="" type="checkbox"/>											
CONDICIONES	Condiciones	<input type="checkbox"/>											
	Intacto	<input type="checkbox"/>											
	Alterado	<input checked="" type="checkbox"/>											
	Meteorizado	<input type="checkbox"/>											
		Fotografía

CH: Arcillas orgánicas de elevada plasticidad.

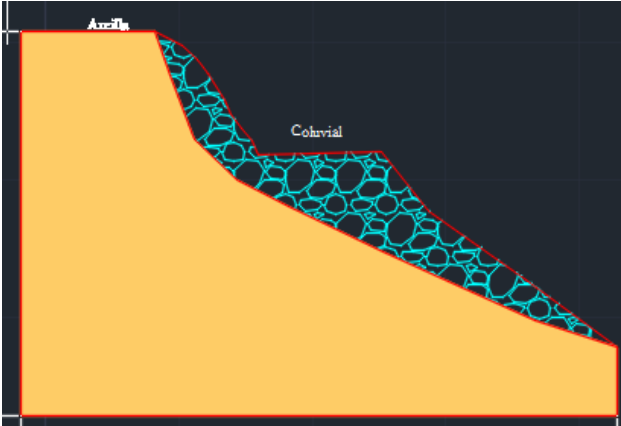
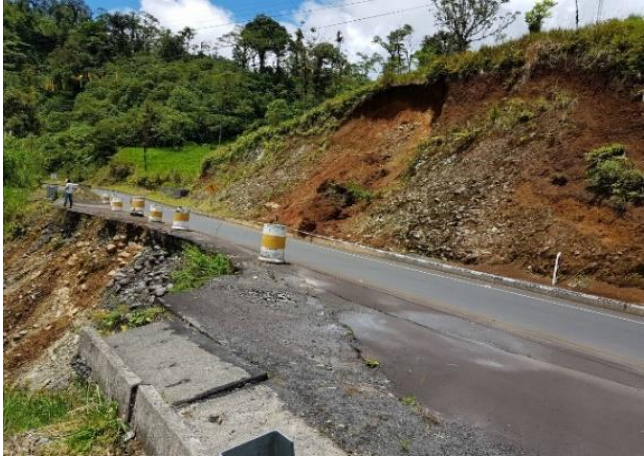
Ficha 7: Talud 7.

Clasificación SUCS	Sistema clasificación	OL	Varnes 1976	Clasificación AASTHO	Tipo deslizamiento	A2 Granular Bueno	Rotación
Clasificación SUCS	Sistema clasificación													
OL	Varnes 1976													
Clasificación AASTHO	Tipo deslizamiento													
A2 Granular Bueno	Rotación													
C A U S A S	Detonantes	<input type="checkbox"/>	Esquema				Fotografía							
	Sismos	<input type="checkbox"/>												
	Lluvias	<input type="checkbox"/>												
	Excavación base talud	<input checked="" type="checkbox"/>												
	Falta de drenaje	<input checked="" type="checkbox"/>												
Condiciones	<input type="checkbox"/>

Intacto	<input type="checkbox"/>													
Alterado	<input checked="" type="checkbox"/>													
Meteorizado	<input type="checkbox"/>

OL: Arcillas inorgánicas de baja plasticidad.

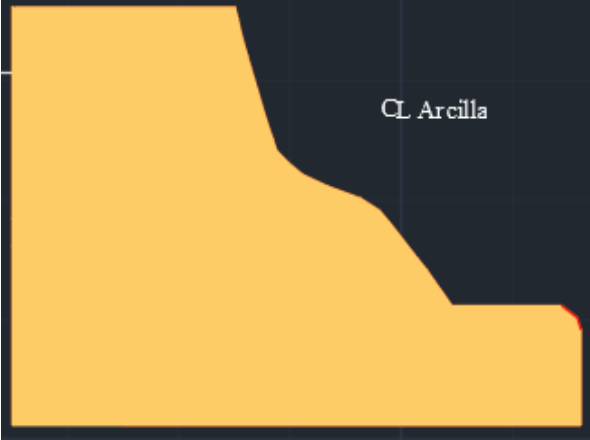
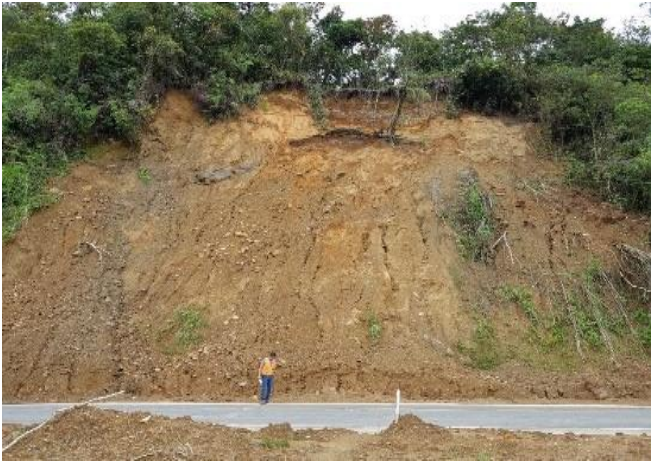
Ficha 8: Talud 8.

Clasificación SUCS	Sistema clasificación	OL	Varnes 1976	Clasificación AASTHO	Tipo deslizamiento	A4 Fino Regular	Translación
	Clasificación SUCS	Sistema clasificación												
	OL	Varnes 1976												
	Clasificación AASTHO	Tipo deslizamiento												
	A4 Fino Regular	Translación												
	Translación	<input checked="" type="checkbox"/>	Suelo	<input checked="" type="checkbox"/>	95									
	Vuelco	<input type="checkbox"/>	Tipo suelo											
Caída	<input type="checkbox"/>	Grava	0.20%											
Flujos	<input type="checkbox"/>	Arena	17.52%											
Complejos	<input type="checkbox"/>	Fino	82.28%											
			HUMEDAD	<input type="checkbox"/>										
			Seco	<input type="checkbox"/>										
			Húmedo	<input checked="" type="checkbox"/>										
			Muy húmedo	<input type="checkbox"/>										
			Mojado	<input type="checkbox"/>										
			PLASTICIDAD	<input type="checkbox"/>										
			Alta	<input type="checkbox"/>										
			Media	<input checked="" type="checkbox"/>										
			Baja	<input type="checkbox"/>										
			NP	<input type="checkbox"/>										
C A U S A S	Detonantes	<input type="checkbox"/>	Esquema

Sismos	<input type="checkbox"/>												
	Lluvias	<input checked="" type="checkbox"/>												
	Excavación base talud	<input type="checkbox"/>												
	Falta de drenaje	<input checked="" type="checkbox"/>												
Condiciones	<input type="checkbox"/>													
Intacto	<input type="checkbox"/>													
Alterado	<input checked="" type="checkbox"/>													
Meteorizado	<input type="checkbox"/>

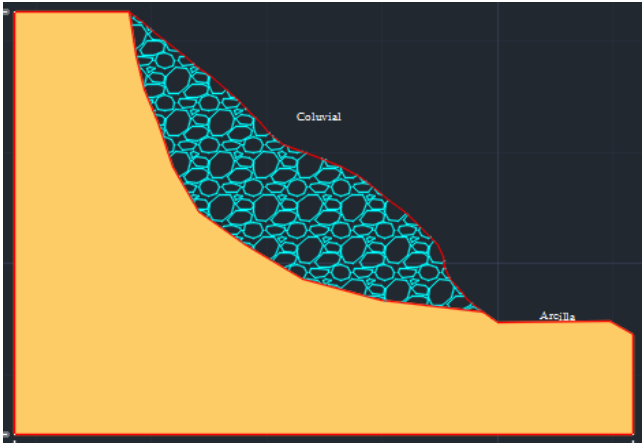
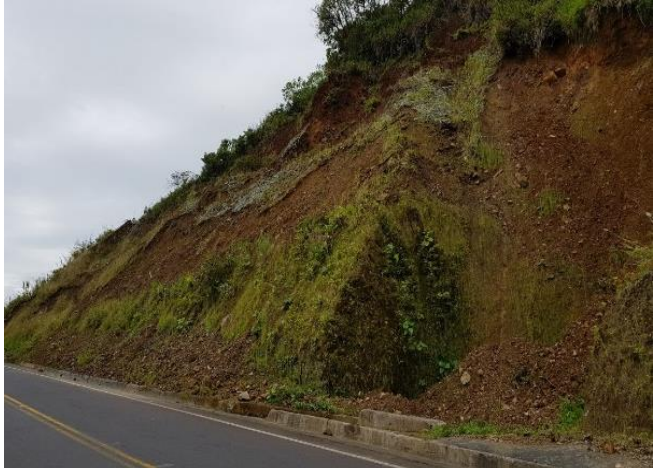
Ficha 9: Talud 9.

Tipo deslizamiento		Material				Protolito del material			
CLASIFICACION	Rotación	<input type="checkbox"/>	Roca	<input checked="" type="checkbox"/>	10	HUMEDAD	<input type="checkbox"/>	Ígneo	<input type="checkbox"/>
	Translación	<input checked="" type="checkbox"/>	Suelo	<input checked="" type="checkbox"/>	90	Seco	<input checked="" type="checkbox"/>	Sedimentario	<input type="checkbox"/>
	Vuelco	<input type="checkbox"/>	Tipo suelo			Húmedo	<input type="checkbox"/>	Metamórfico	<input type="checkbox"/>
	Caída	<input type="checkbox"/>	Grava		3.67%	Muy húmedo	<input type="checkbox"/>	Coluvial	<input checked="" type="checkbox"/>
	Flujos	<input type="checkbox"/>	Arena		19.69%	Mojado	<input type="checkbox"/>	Clasificación del material	
	Complejos	<input type="checkbox"/>	Fino		76.64%	PLASTICIDAD	<input type="checkbox"/>	Clasificación SUCS	Sistema clasificación
						Alta	<input checked="" type="checkbox"/>	ML	Varnes 1976

Media	<input type="checkbox"/>	Clasificación AASTHO	Tipo deslizamiento	
					Baja	<input type="checkbox"/>	A5 Fino Regular	Translación	
					NP	<input type="checkbox"/>			
CAUSAS	Detonantes	<input type="checkbox"/>	Esquema

Sismos	<input checked="" type="checkbox"/>							
	Lluvias	<input checked="" type="checkbox"/>							
	Excavación base talud	<input type="checkbox"/>							
	Falta de drenaje	<input type="checkbox"/>							
Condiciones	<input checked="" type="checkbox"/>								
Intacto	<input type="checkbox"/>								
Alterado	<input type="checkbox"/>								
Meteorizado	<input type="checkbox"/>

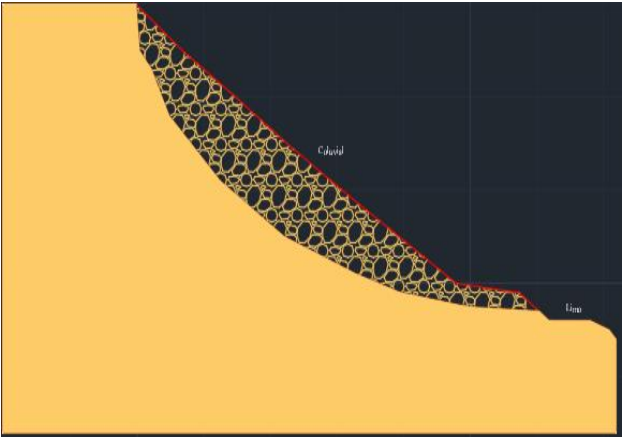
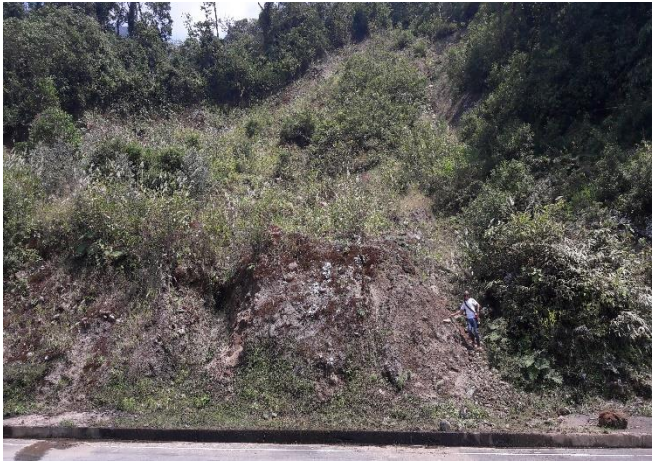
Ficha 10: Talud 10.

Tipo deslizamiento		Material			Protolito del material				
CLASIFICACION	Rotación	<input type="checkbox"/>	Roca	<input checked="" type="checkbox"/>	10	HUMEDAD	Ígneo	<input checked="" type="checkbox"/>	
	Traslación	<input checked="" type="checkbox"/>	Suelo	<input checked="" type="checkbox"/>	90		Seco	<input type="checkbox"/>	
	Vuelco	<input type="checkbox"/>	Tipo suelo				Húmedo	<input type="checkbox"/>	
	Caída	<input type="checkbox"/>					Grava	4.89%	Muy húmedo
	Flujos	<input type="checkbox"/>	Arena	87.25%	PLASTICIDAD			Coluvial	<input type="checkbox"/>
	Complejos	<input type="checkbox"/>	Limo	7.86%				Alta	<input type="checkbox"/>
						Baja	<input checked="" type="checkbox"/>	Clasificación del material	
					NP	<input type="checkbox"/>	Clasificación SUCS	Sistema clasificación	
							GM	Varnes 1976	
							Clasificación AASTHO	Tipo deslizamiento	
							A1 Gravas Buenas	Traslación	
CAUSAS	Detonantes	<input type="checkbox"/>	Esquema

Sismos	<input checked="" type="checkbox"/>							
	Lluvias	<input type="checkbox"/>							
	Excavación base talud	<input type="checkbox"/>							
	Falta de drenaje	<input checked="" type="checkbox"/>							
Condiciones	Intacto	<input type="checkbox"/>							
	Alterado	<input checked="" type="checkbox"/>							
	Meteorizado	<input type="checkbox"/>							
		Fotografía

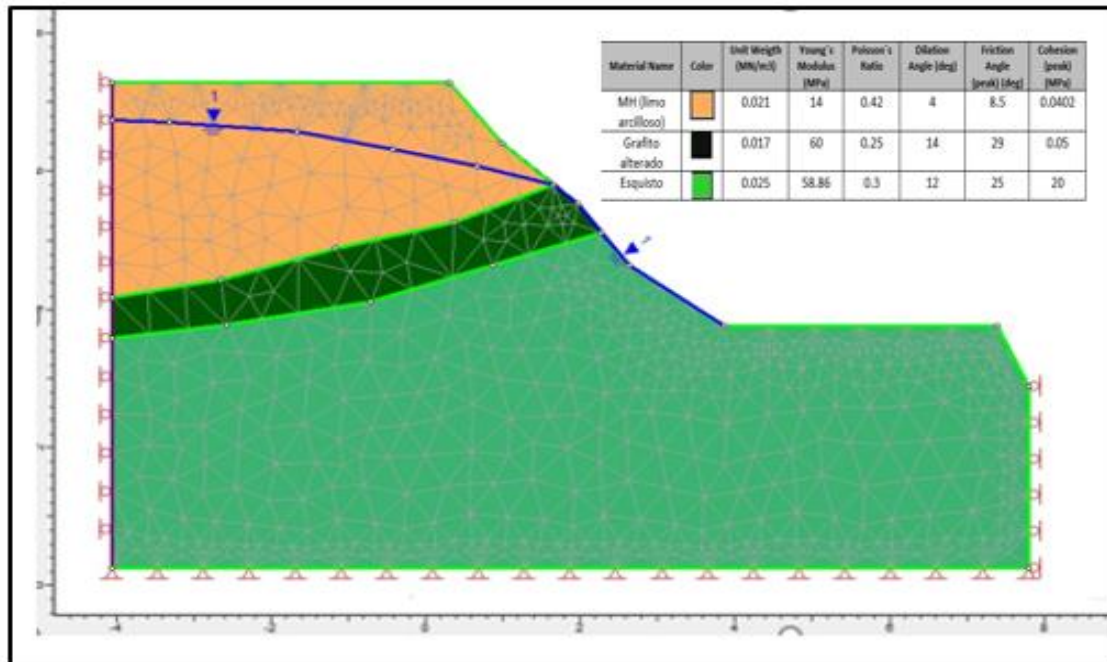
Imagen 13: Talud 1 compuesto de una capa limo arcillosa, capa intermedia de grafito y de esquistos un ángulo natural 45 grados

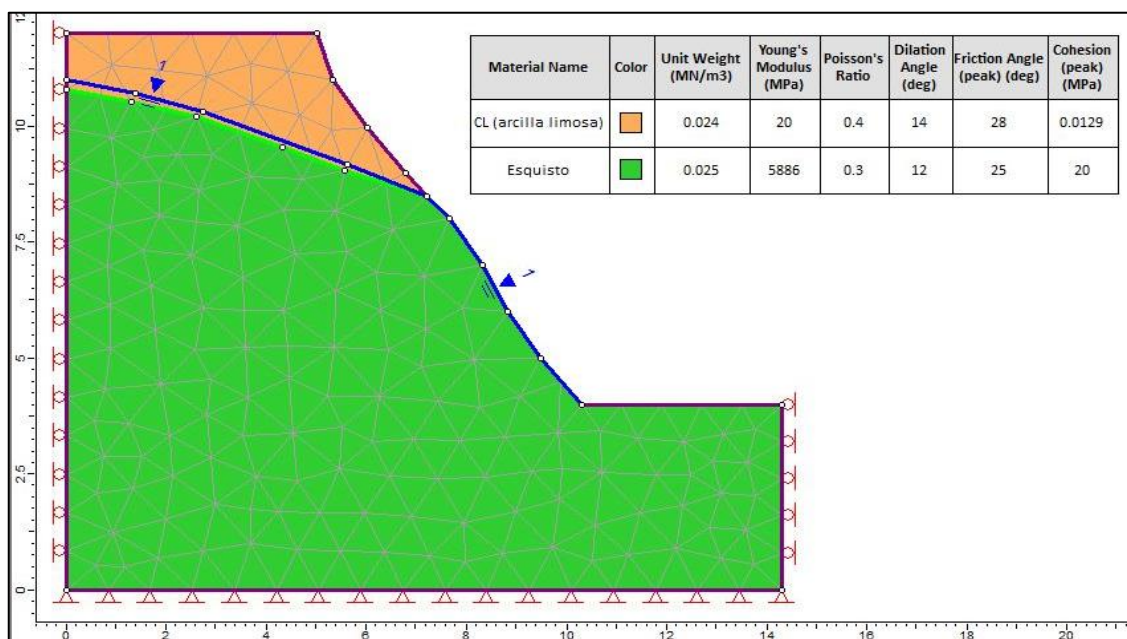
Imagen 14: Talud 2 compuesto de una capa de arcilla limosa, una capa de esquistos con un ángulo de 56 grados

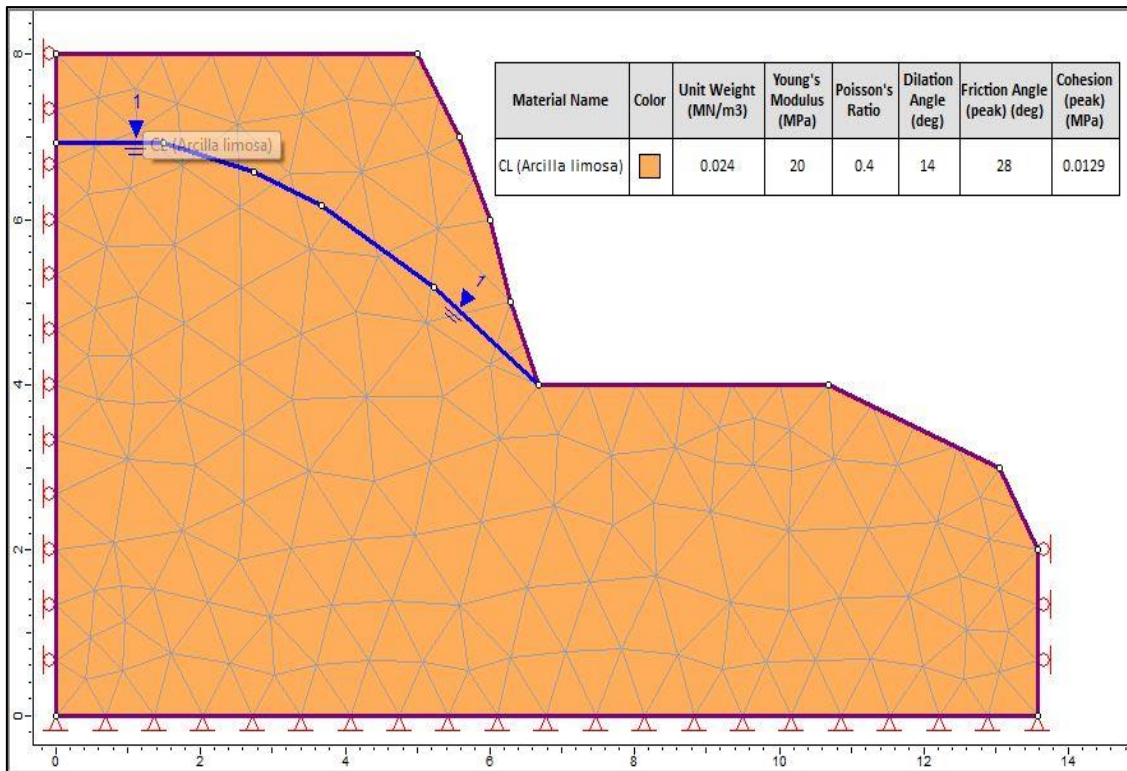
Imagen 15: Talud 3 compuesto de arcilla limosa con un ángulo natural de 67 grados

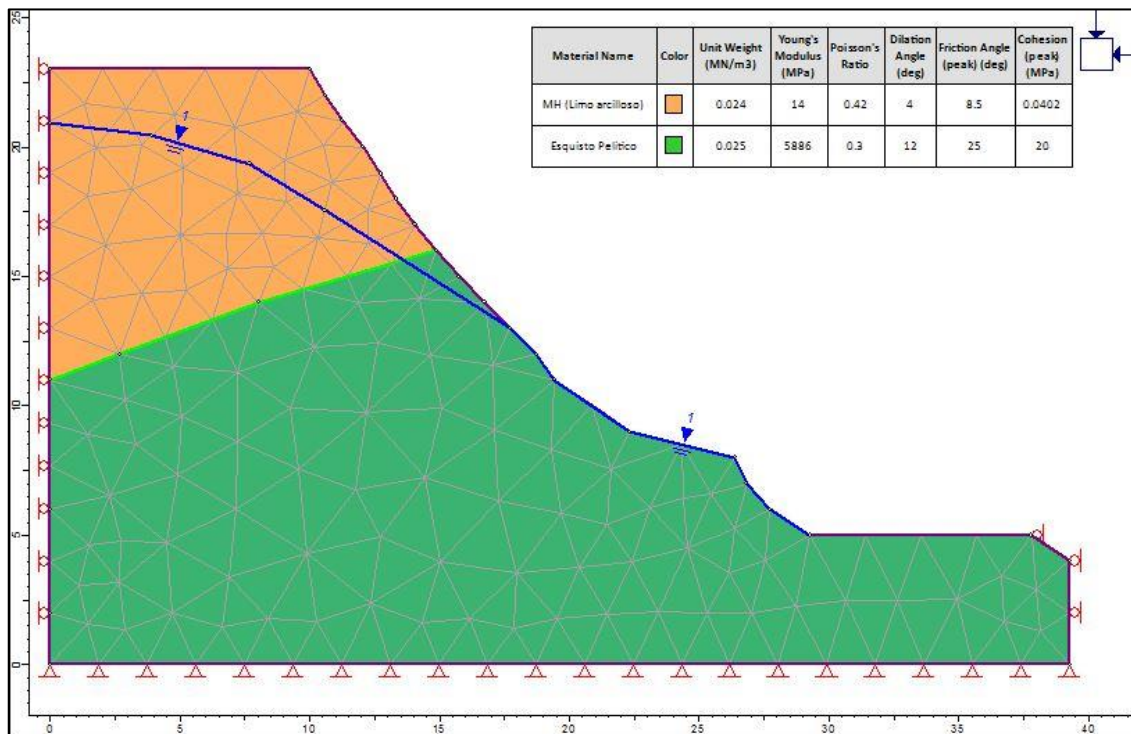
Imagen 16: Talud 4 compuesto por una capa de limo arcilloso y una capa de esquistos pelíticos con un ángulo natural de 49 grados.

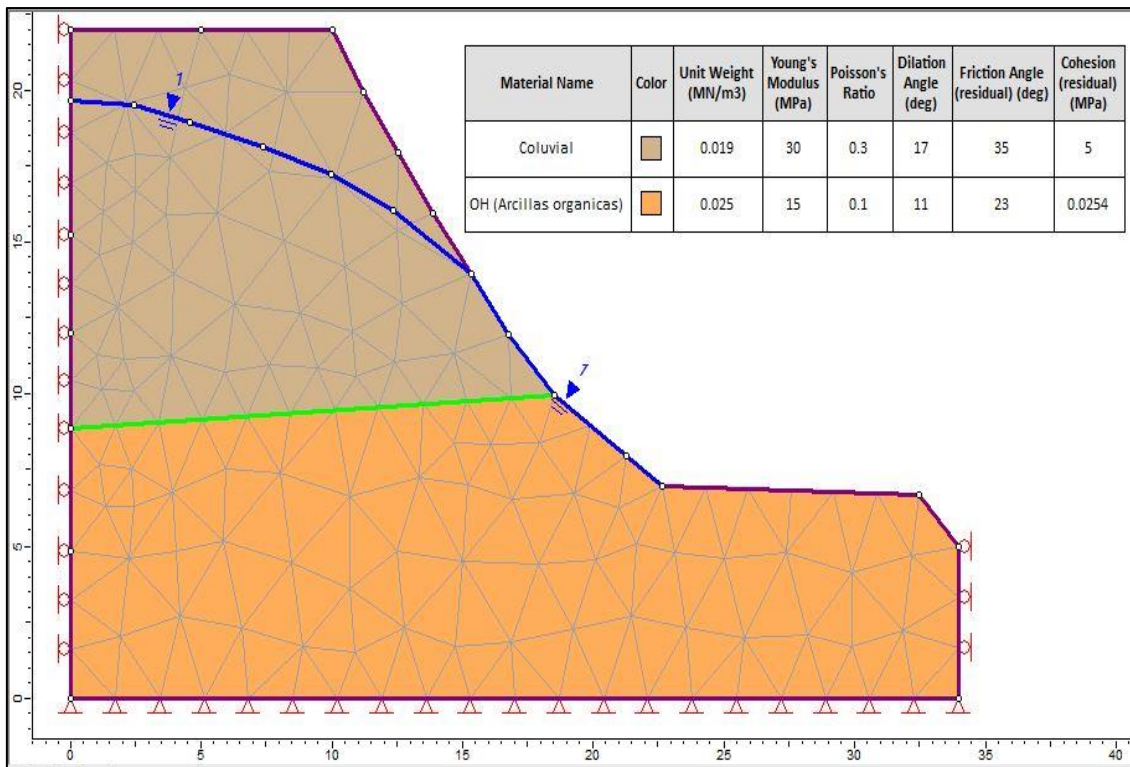
Imagen 17: Talud 5 compuesta por una capa de material coluvial y una capa de arcilla orgánica con un ángulo natural de 55 grados.

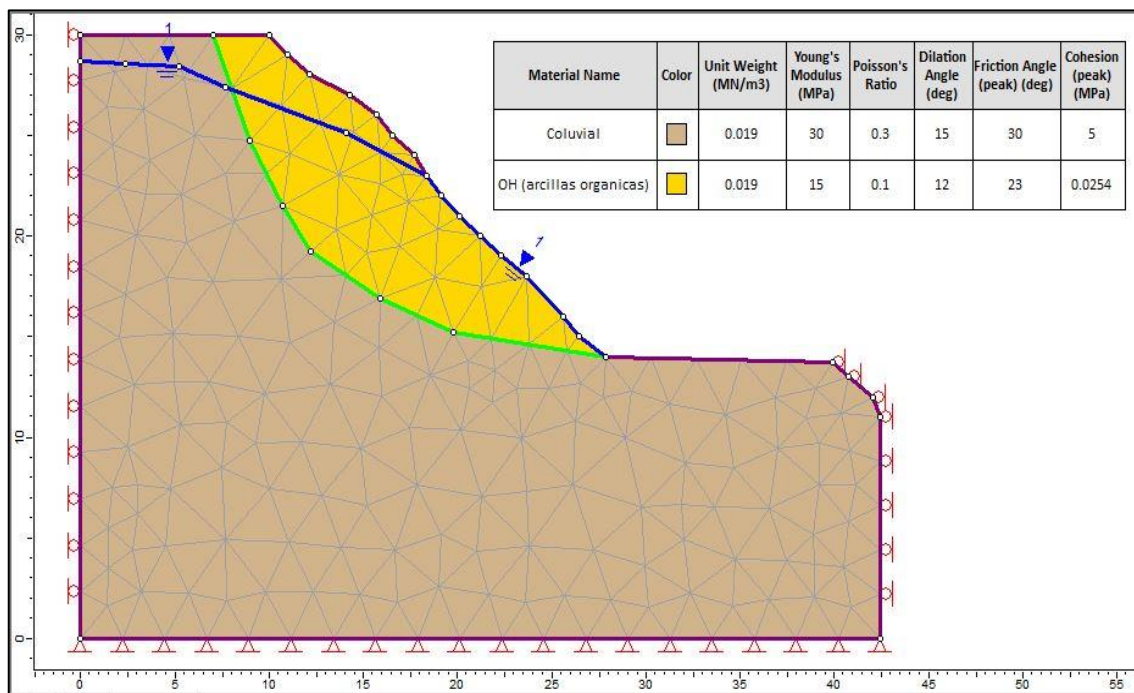
Imagen 18: Talud 6 tenemos una capa de arcilla orgánico y una capa de material coluvial con un ángulo natural de 42 grados.

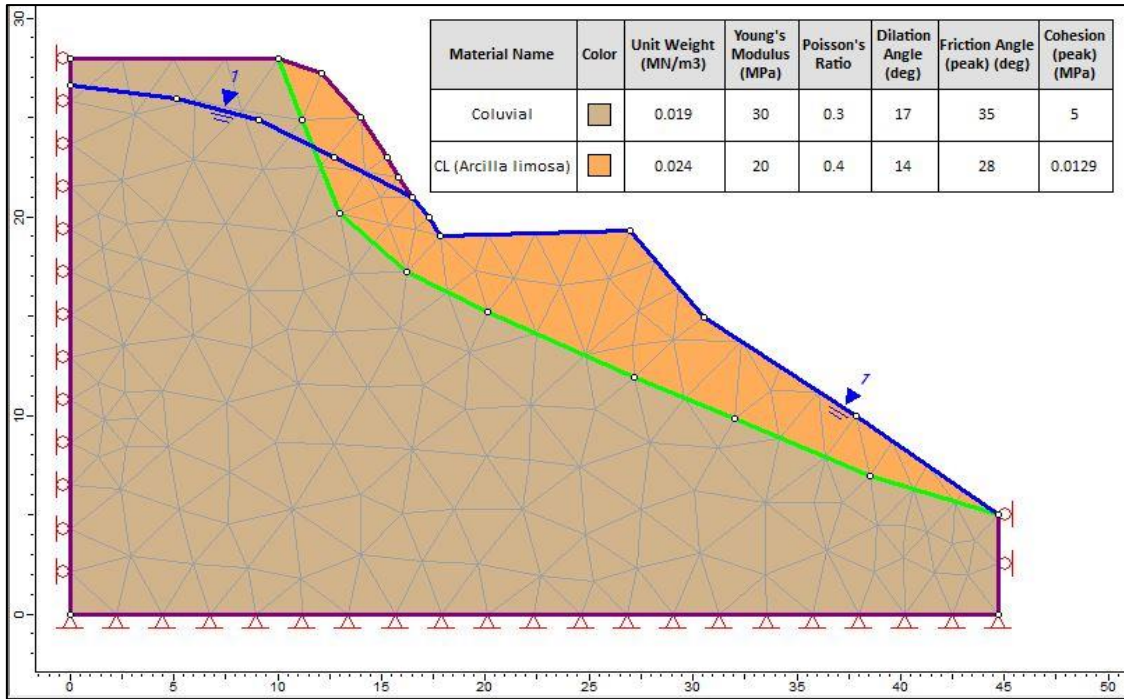
Imagen 19: Talud 7 compuesto por un material de tipo coluvial y una capa de arcilla limosa con un ángulo natural de 55 grados.

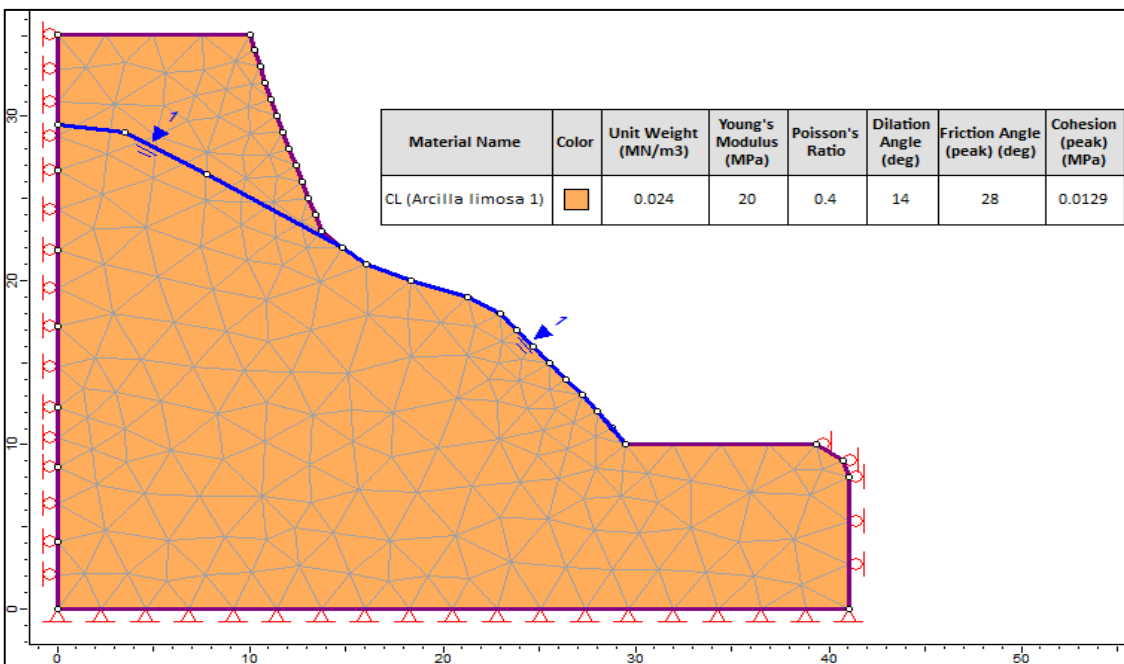
Imagen 20: Talud 8 compuesto en su totalidad por una capa de arcilla limosa con un ángulo natural de 51 grados.

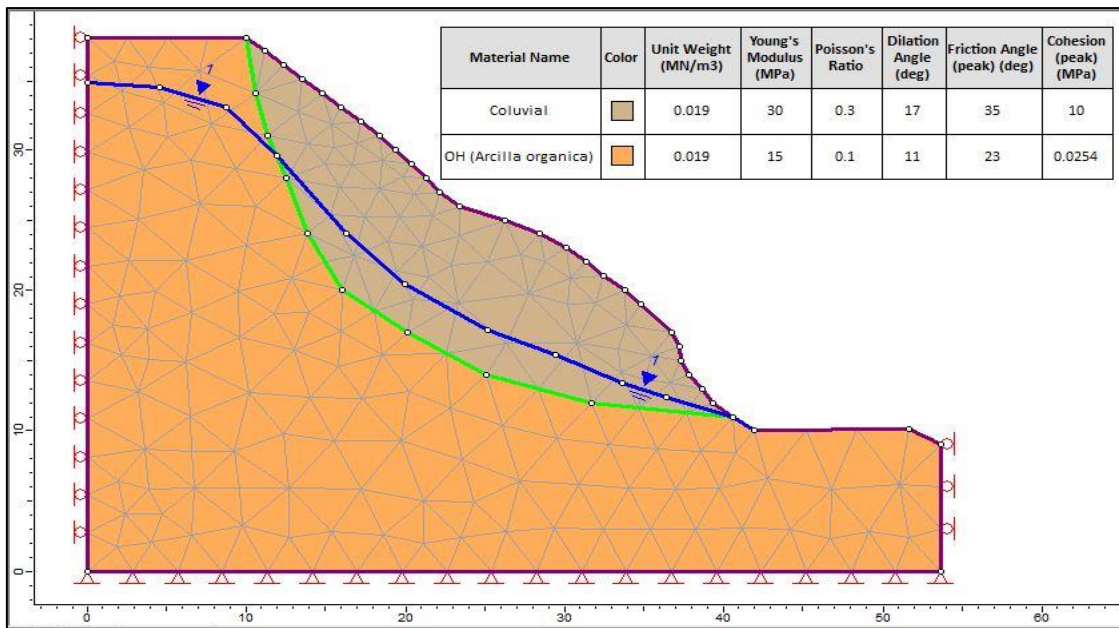
Imagen 21: Talud 9 compuesto por dos materiales una capa superior de coluvial y una capa inferior de arcilla orgánica con un ángulo de 41 grados.

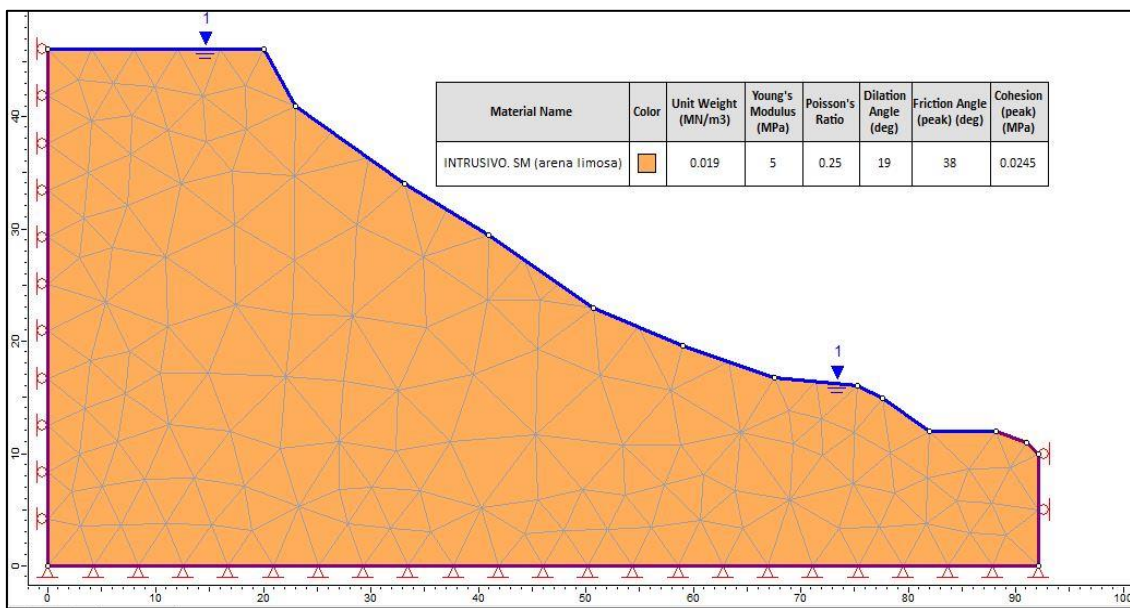
Imagen 22: Talud 10 compuesta por una arena limosa con un ángulo de 32 grados en su parte baja y de 34 en su parte alta.

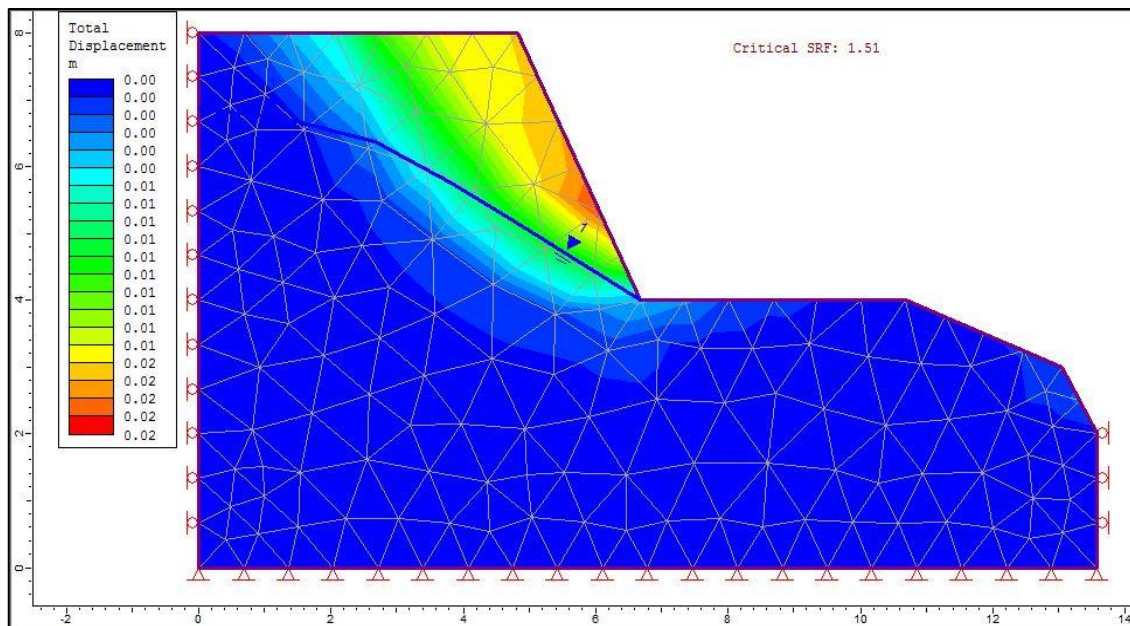
Imagen 40: Cálculo del factor de seguridad del talud 3, obteniendo un FS de 1.51

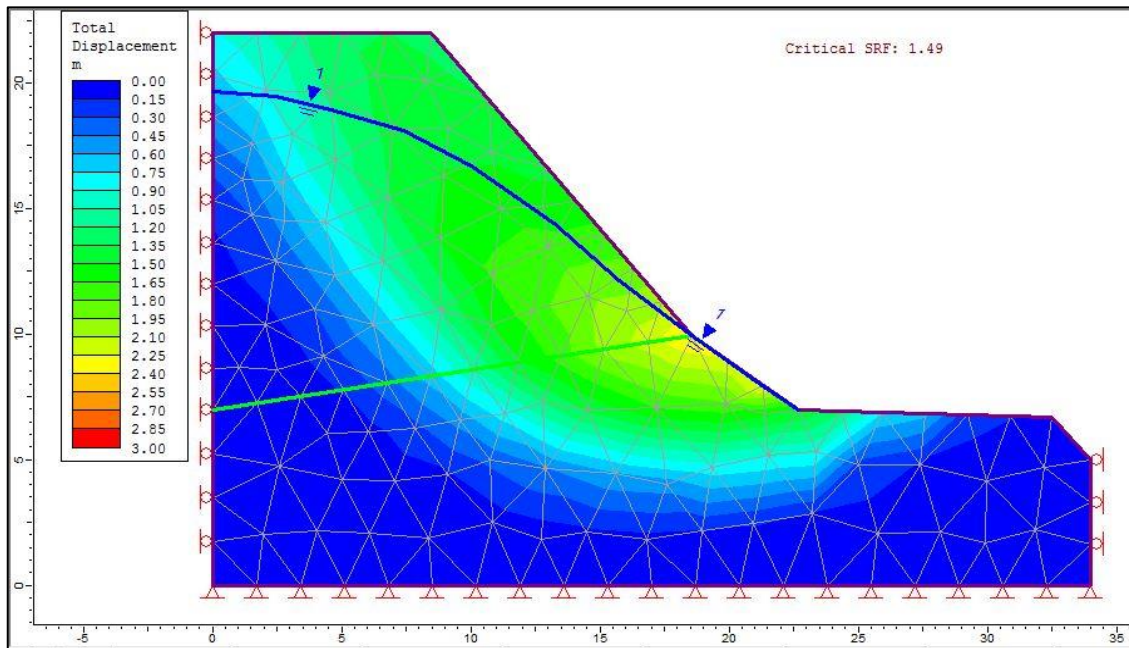
Imagen 41: Cálculo del factor de seguridad del talud 5, obteniendo un factor de seguridad de 1.49

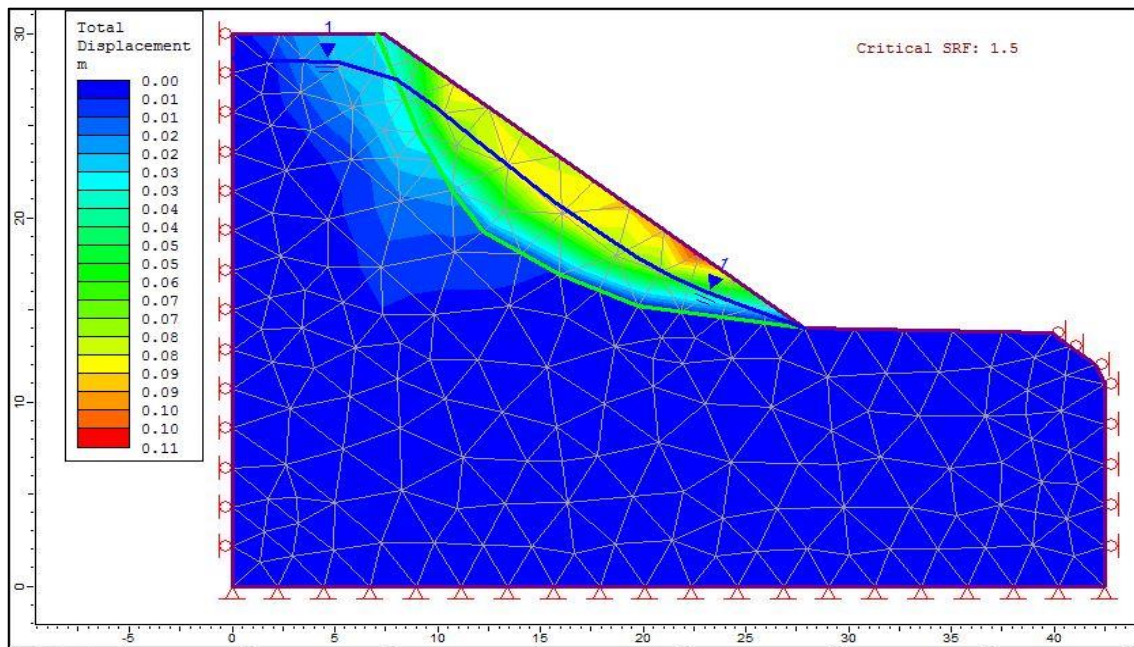
Imagen 42: Cálculo del factor de seguridad del talud 6, obteniendo un factor de seguridad de 1.5

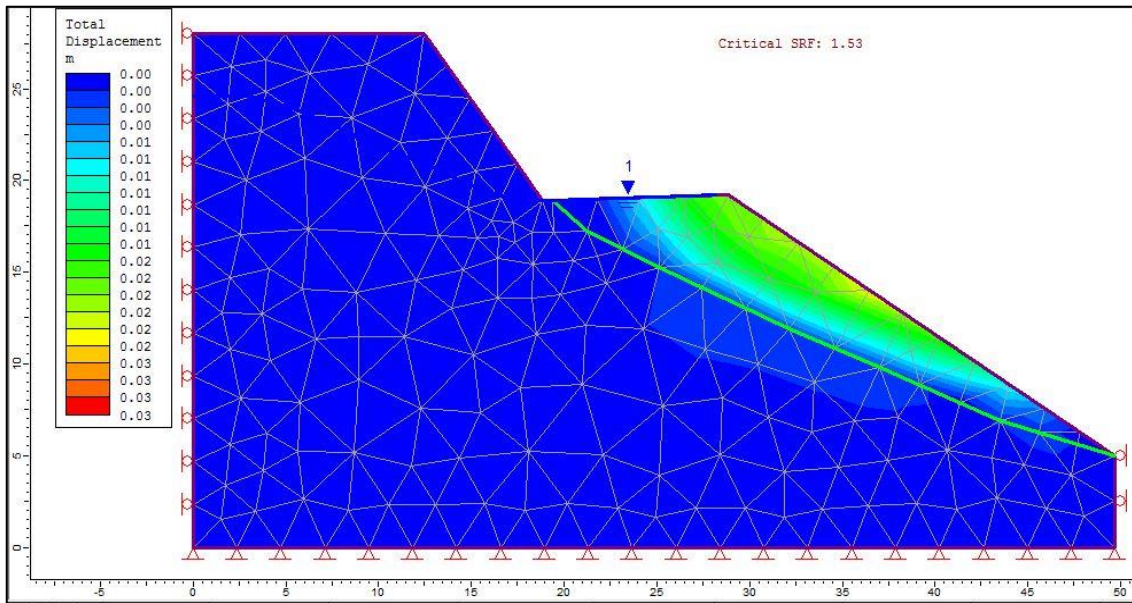
Imagen 43: Cálculo del factor de seguridad del talud 7, obteniendo un factor de seguridad de 1.53

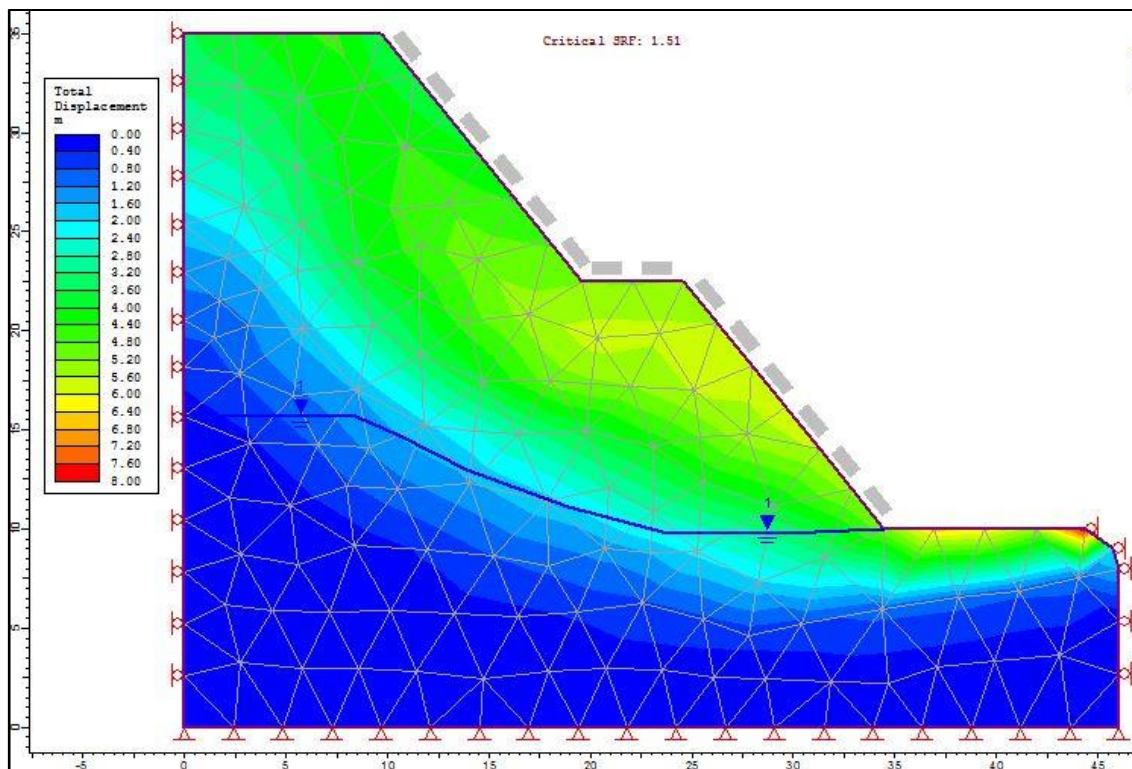
Imagen 44: Cálculo del factor de seguridad del talud 8, obteniendo un factor de seguridad de 1.51

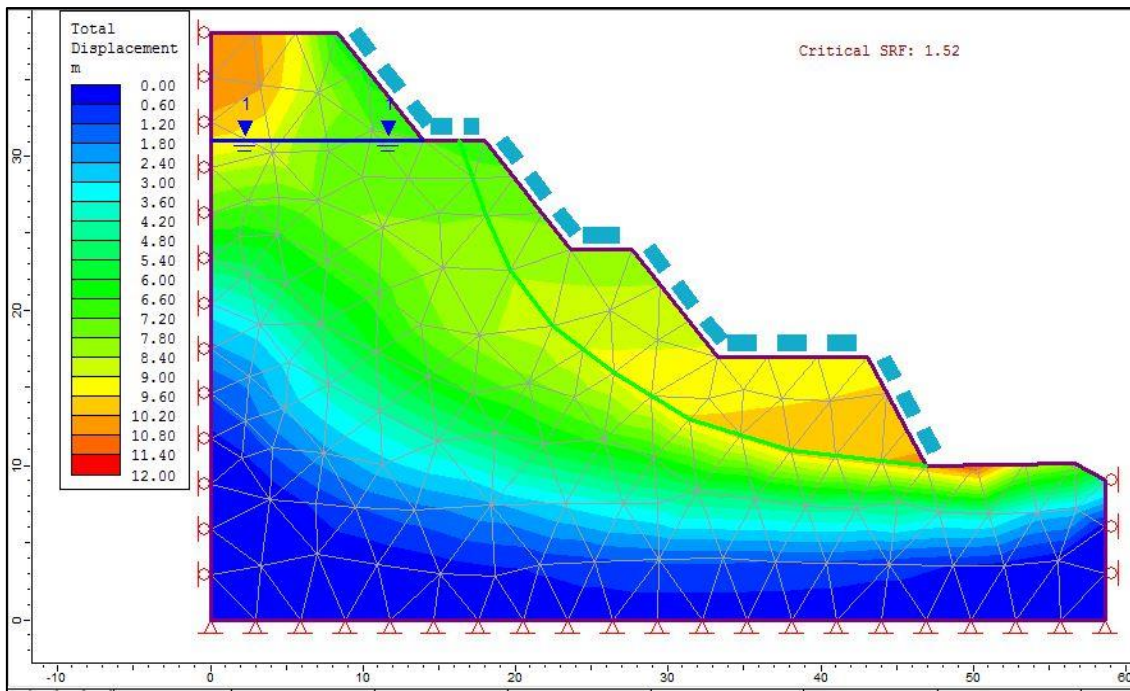
Imagen 45: Cálculo del factor de seguridad del talud 9, obteniendo un factor de seguridad de 1.52

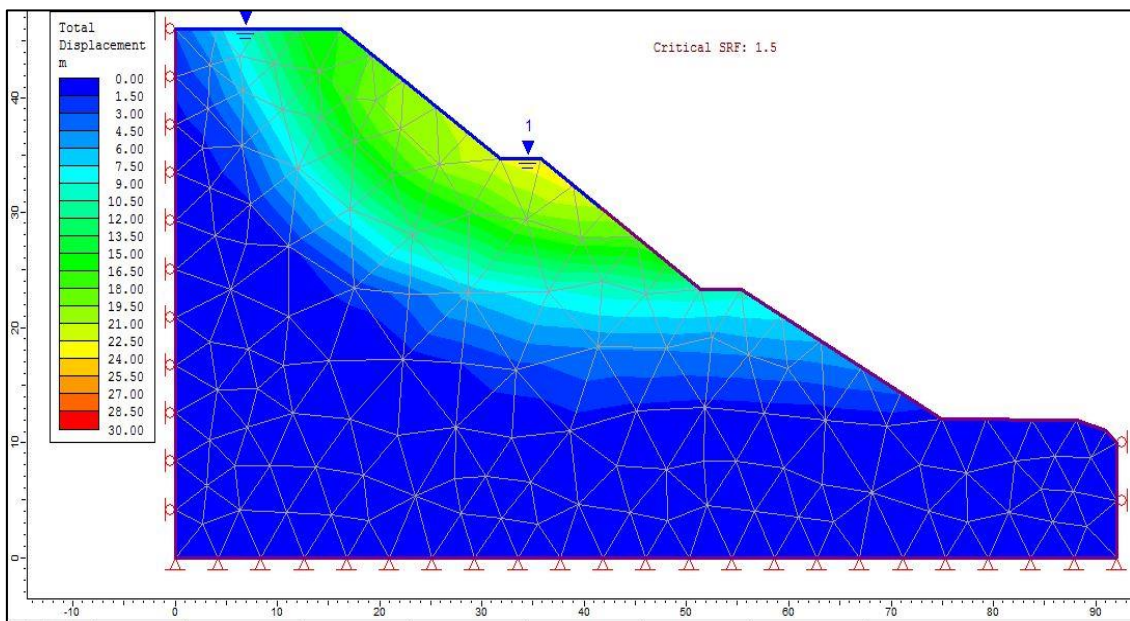
Imagen 46: Cálculo del factor de seguridad del talud 10, obteniendo un factor de seguridad de 1.5
