ESCUELA SUPERIOR POLITÉCNICA DE CHIMBORAZO

CARRERA: INGENIERÍA EN GESTIÓN DE TRANSPORTE

“INSPECCIÓN DE SEGURIDAD VIAL DE LA VÍA RIOBAMBA – CHAMBO”

Trabajo de titulación

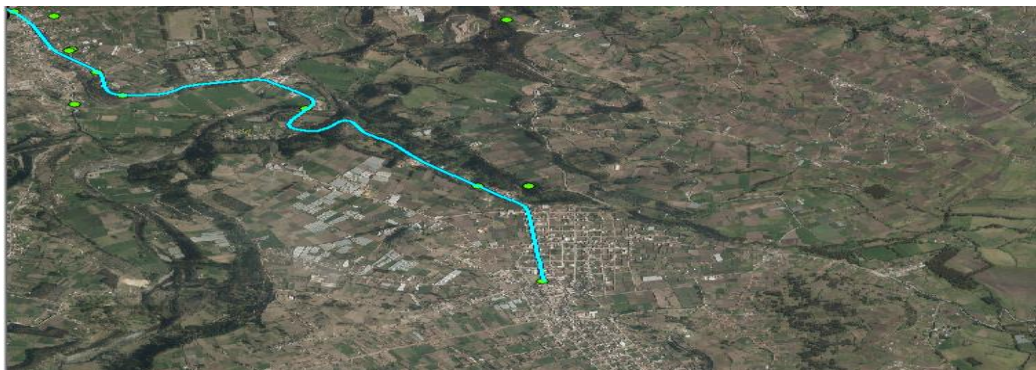
Figura 1-1: Vía Riobamba-Chambo
Realizado por: Calderón D., 2020

- **Objeto de estudio:** Analizar la situación actual la seguridad vial en la vía Riobamba – Chambo con una longitud total de 5,3 Km.
- **Campo de acción:** Gestión de Transporte Terrestre.
- **Localización:** Provincia: Chimborazo, Cantones: Riobamba – Chambo

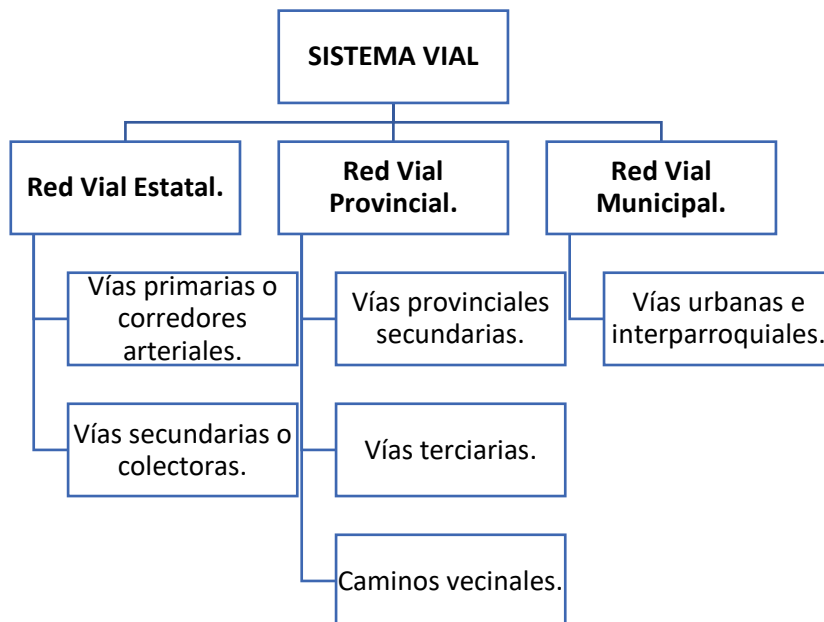
Figura 2 - 1: Clasificación del sistema vial

Según, la Constitución de la República y el COOTAD, se comprende por sistema vial, a la red de vías de comunicación terrestre construidas por el hombre para facilitar la circulación de vehículos y personas; en el Ecuador los sistemas viales se encuentran agrupados de acuerdo a las competencias de los diferentes niveles de gobierno que las planifican y las mantienen como se presenta en la siguiente Figura (Flores, 2013, p.35).

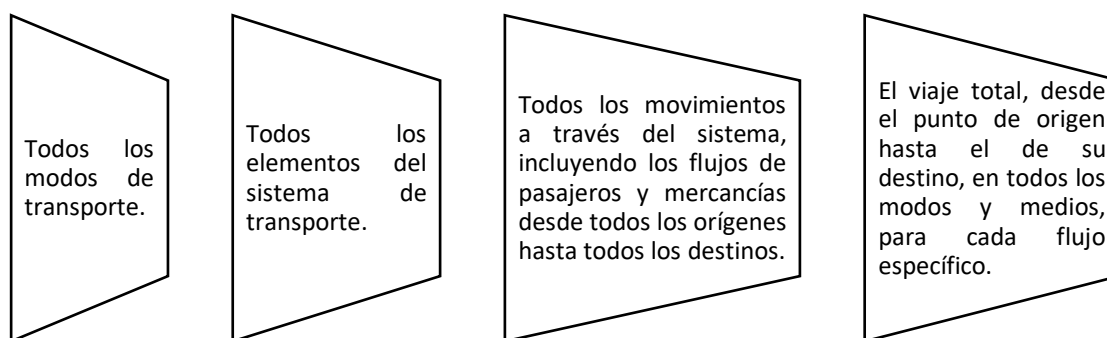
Figura 3 - 1: Partes que se deben considerar en el sistema global de transporte.

1. El sistema global de transporte de una región debe ser visto como un sistema modal simple considerando las siguientes partes.

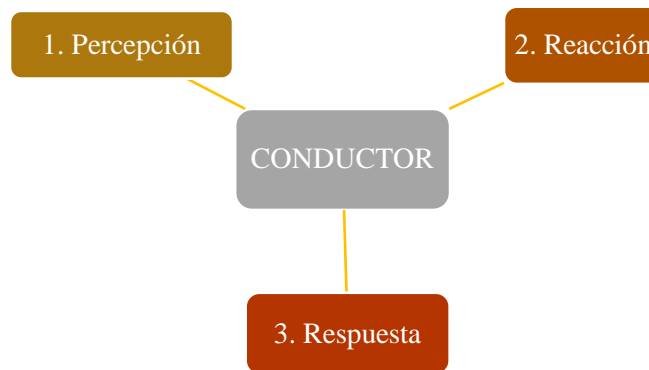
Figura 4 - 1: El Conductor

Los conductores constituyen el elemento más importante en la circulación viaria, el movimiento de los vehículos en la carretera depende fundamentalmente de ellos. Normalmente el conductor pretende desplazarse de un punto a otro con seguridad, comodidad y rapidez. Para conseguirlo tiene que estar atento a las características de la carretera y al estado de la circulación, con objeto de tomar las decisiones adecuadas en los momentos precisos. Se desarrolla así un proceso continuo de recepción de datos, análisis de los mismos y toma de decisiones, cuyas principales etapas se muestran en el siguiente gráfico (Kraemer et al., 2004, p.51-58).

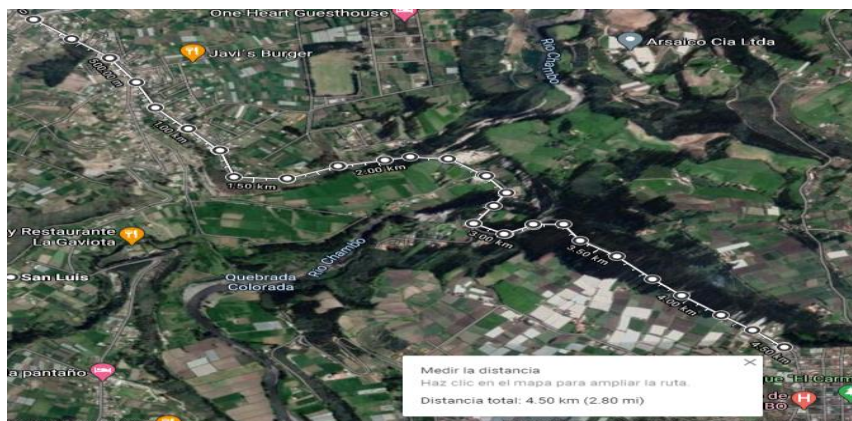
Figura 1 - 3: Segmentos críticos de la vía

3.5.1 Segmentos críticos
