"COMPARACIÓN DE LA EFECTIVIDAD DE LAS TÉCNICAS DE ULTRASONIDO PASIVO Y ANÁLISIS DE VIBRACIONES EN LA DETECCIÓN DE FALLAS INCIPIENTES EN RODAMIENTOS"

TRABAJO DE TITULACIÓN

INGENIERO DE MANTENIMIENTO

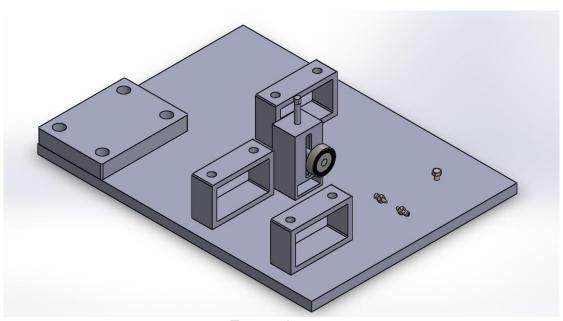
Figura 28. Estructura del banco de pruebas.

Se construye toda la base del módulo de pruebas el cual va ir montado el motor, las chumaceras y el módulo de inserción, teniendo en cuenta que existe un sistema que nos ayudara a templar las bandas por medio de un tornillo para ayustar y un rodamiento que es de ayuda para reducir la fricción de la banda en el punto de contacto del templador, el cual se encuentra soldado en la placa base para así dar el temple adecuado y el modulo funcione en perfectas condiciones.

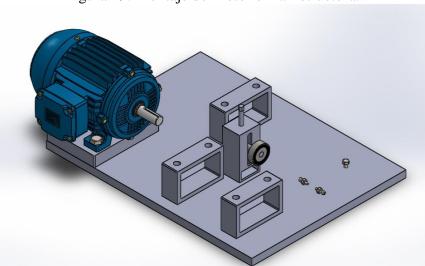
Figura 29. Montaje de Motor en la Estructura.

1. *Montaje de motor*. En la (Figura 29) se observa el motor ensamblado a la placa base del módulo.

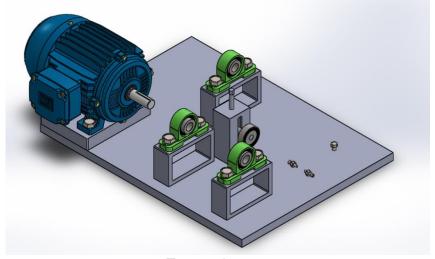
Figura 30. Montaje de Chumaceras en la Estructura.

2. *Montaje de chumaceras en placa base.* En la (Figura 30) se puede observar las chumaceras montadas sobre los soportes anclados a la base

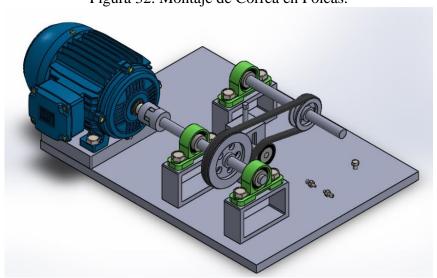
Figura 32. Montaje de Correa en Poleas.

4. *Montaje de Correa*. En la (Figura 32), se observa el montaje de la correa de transmisión en las poleas, la cual se encargara de transmitir movimiento de rotación del eje principal al eje secundario con una relación de transmisión de 1 a 2.

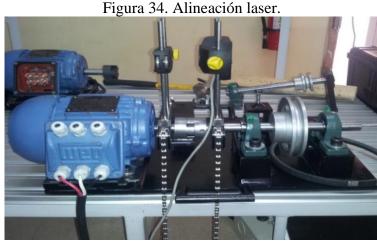
6. Alineación laser. Una vez ensamblado las partes se procede a realizar la alineación laser, el cual consiste en el posicionamiento correcto entre ejes, el inadecuado giro entre ejes y su consecuencia de vibración sobre el banco de ensayos producen efectos no deseados en la toma de datos para nuestra investigación.

Los efectos pueden ser excesivo ruido, deterioro de las partes entre otros. Por tal manera para evitar otras posibles fallas se realizó la alineación laser en el módulo como se muestra en la (Figura 34).

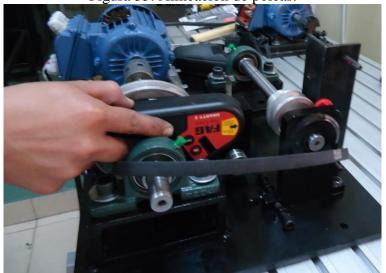
Figura 35. Alineación de poleas.

7. Alineación de poleas. Las poleas son elementos que si se ven afectados por la desalineación aunque algunos no lo consideren las consecuencias son el desgaste de poleas, correas, cojinetes y juntas, así como las vibraciones, como resultado de una adecuada alineación incrementa la eficiencia y reduce los gastos por consumo de energía, de tal manera que es importante poner en marcha el banco de pruebas con poleas correctamente alineadas para evitar toma de datos alterados.

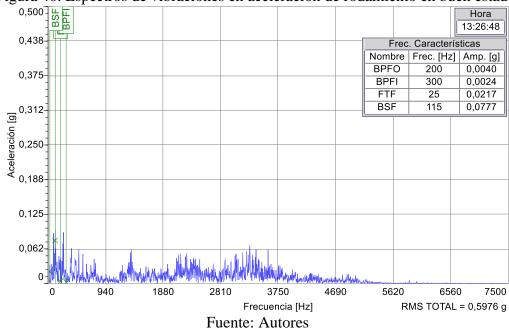
Figura 40. Espectros de vibraciones en aceleración de rodamiento en buen estado.

Nótese que en el espectro de aceleración no presentan armónicos apreciables en el rango de frecuencias sobre los 2 kHz, que es donde se suele observar la frecuencia natural del rodamiento, en el caso del espectro de envolvente de aceleración no se aprecia picos de

frecuencias características de los componentes de un rodamiento ya que esto es lo que se espera de un rodamiento en buen estado.

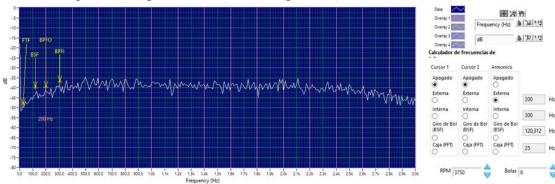
Figura 42. Espectro de ultrasonido para rodamiento en buen estado.

Como se observa este espectro (Figura 42), no presenta ningún armónico, esto debido a que el rodamiento analizado se encuentra en buen estado de funcionamiento; lo que significa que aún no ha desarrollado algún tipo de falla.

Este espectro es considerado como línea base debido a que estos valores obtenidos nos servirán para futuras referencias al momento de realizar un análisis de tendencias, mediante el software se observa en la (Figura 42) que el equipo genera unas frecuencias características que son calculadas con la velocidad de giro y los elementos rodantes, esas frecuencias son iguales o cercanas a los valores que se calcula mediante las formulas dadas anterior mente ya que existe un margen de error mínimo el cual se recomienda en el momento del análisis aproximar al valor más cercano.

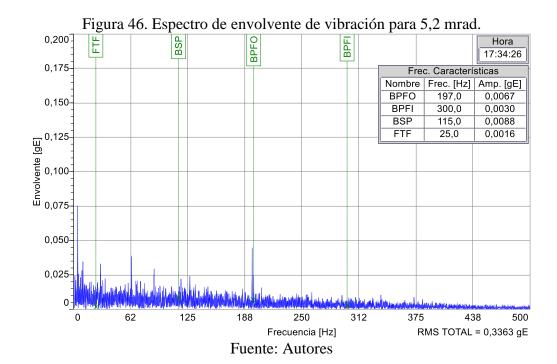
En la (Figura 46). Se muestra como es detectado el incremento de amplitud en la frecuencia característica de pista externa al transcurrir cuatro horas de funcionamiento.

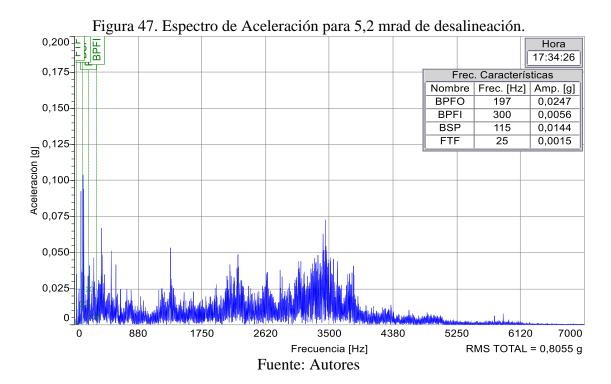
Con una desalineación de 5,2 mrad, mediante la técnica de envolvente en análisis de vibraciones ligeramente se observa un incremento en las demás frecuencias pertenecientes a los otros componentes del rodamiento.

En la (Figura 47). Se observa el primer síntoma que presentan los rodamientos al estar desarrollando ciertos tipos de fallas incipientes, este primer síntoma se manifiesta mediante una vibración con presencia de componentes de alta frecuencia producto de la generación de ondas de esfuerzo presentes en banda ancha con presencia de armónicos no sincrónicos en dicha zona.

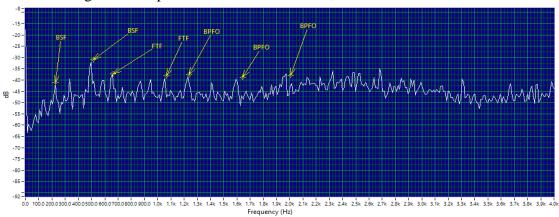
Figura 48. Espectro de ultrasonido con 5,2 mrad de desalineación.

En la (Figura 48). Se pueden observar como es detectado al 50% (120min) del tiempo total de ensayo respecto al tiempo de detección por el análisis de vibraciones sometido al mismo desalineamiento angular 5,2 mrad, el incremento de amplitud de algunas frecuencias características se hace evidente lo cual nos da un indicio de que algo anormal está sucediendo en los componentes a las cuales pertenecen dichas frecuencias.

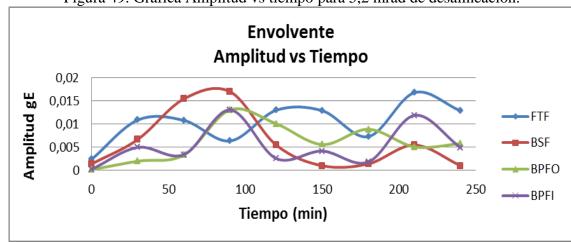
Figura 49. Grafica Amplitud vs tiempo para 5,2 mrad de desalineación.

Se ha construido las gráficas de tendencia (Figura 49 y 50). Con los datos de la (Tabla 12), para evaluar el incremento de las amplitudes que sufren los componentes del rodamiento tanto en vibraciones (Envolvente) como en ultrasonido y de esta manera poder determinar la severidad que van adquiriendo cada uno de estos elementos al transcurrir el tiempo total del ensayo, también se aprecia una distorsión en las curvas producto del incremento de temperatura en el porta rodamientos esto debido a la desalineación angular a la cual está sometido.

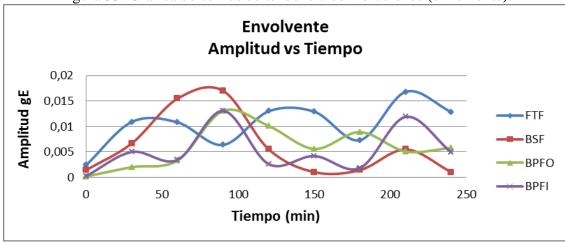
Figura 53. Grafica de curvas de tendencia de vibraciones (envolvente).

En las (Figuras 53 y 54). Se pueden observar las curvas de tendencia de Amplitud-Tiempo, las cuales permite ver el incremento de amplitudes en las frecuencias características de fallos. Durante el 100% del tiempo total del ensayo. Para así poder evaluar el nivel de vibraciones y de ultrasonido mediante la (Tabla 14).

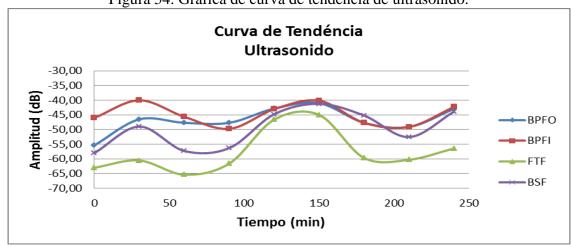
Figura 54. Grafica de curva de tendencia de ultrasonido.

Se observan distorsiones en las curvas de cada componente debido al incremento de temperatura que produce la desalineación angular inducida en el módulo de inserción de rodamientos en que va a simular fallas en rodamientos la temperatura produce errores de medición por parte del equipo.

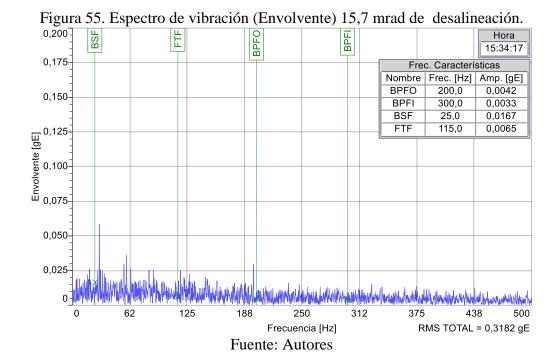
En la (Figura 55). Se muestra como bajo una desalineación angular de 15,7 mrad y transcurrido el 22,91% (55min) del tiempo total del ensayo se hace evidente picos en las frecuencias características del rodamiento, el incremento de amplitudes en frecuencias de pista externa y jaula pudiéndose diagnosticar una condición anormal en estos elementos.

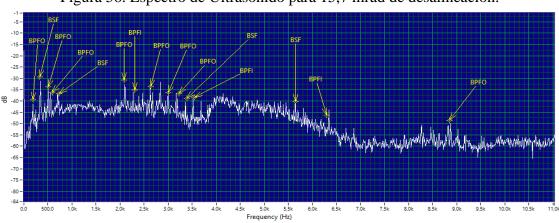
Figura 56. Espectro de Ultrasonido para 15,7 mrad de desalineación.

En la (Figura 56). Se puede observar de una forma muy evidente el incremento de amplitud en frecuencias correspondientes a pista externa, interna y elemento rodante transcurrido el 14,58% (35min) del tiempo total del ensayo, con respecto al análisis de vibración la técnica de ultrasonido pasivo detecta anomalías en menor tiempo al estar sometido a igual desalineación en vibraciones.

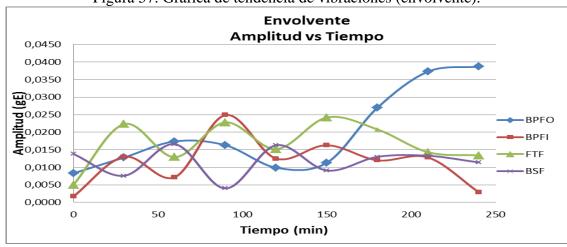
Figura 57. Grafica de tendencia de vibraciones (envolvente).

Se ha construido las gráficas de tendencia tiempo vs amplitud, con los datos de la (Tabla 15), para evaluar el incremento de amplitud que sufren los componentes del rodamiento tanto para análisis de vibraciones (Envolvente) como para ultrasonido pasivo y de esta manera poder determinar la severidad que van adquiriendo cada uno de las partes del rodamiento al transcurrir el 100% del tiempo total del ensayo que corresponde a cuatro horas.

En las (Figuras 57 y 58). Se pueden apreciar cómo se incrementa su amplitud de las frecuencias de fallo, en el caso de vibraciones estas distorsiones son de una escala baja y el incremento es despreciable, en el caso de ultrasonido se observa que es mayor el incremento de los decibeles e incluso supera los rangos de severidad, las distorsiones de estas curvas deben a posibles errores de medición o al incremento de la temperatura.

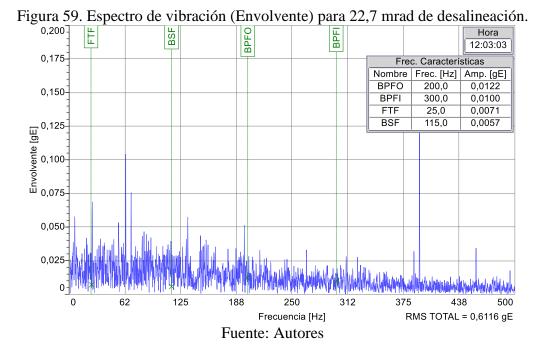
En la (Figura 59). Se muestra como se hace evidente la detección con la técnica de envolvente de vibraciones transcurrido 12,5% (30min) del tiempo total del ensayo al estar sometido a desalineación angular controlada de 22,7 mrad (2 mm), se observa picos en frecuencias de pista externa, jaula.

Además se puede ver un pico en frecuencia de velocidad de giro del motor el cual nos indica que puede estar existiendo una frecuencia de resonancia de banda o algún problema con la polea conducida debido al mismo efecto causado por la desalineación.

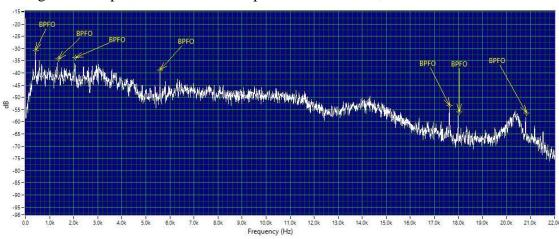
Figura 60. Espectro de Ultrasonido para rodamiento 22,7 mrad de desalineación.

En la (Figura 60). Se observa como se hace evidente la detección con amplitudes en frecuencias características de pista externa, algunos picos para pista interna y levemente para elemento rodante en un 8,33% (20min) del tiempo total del ensayo sometido a la misma condición de desalineación 22,7 mrad.

Se evidencia claramente cómo se empiezan a dar picos a alta frecuencias pertenecientes a los elementos antes mencionados, y el tiempo de detección es menor que el análisis de vibraciones de igual manera que los anteriores casos el análisis de ultrasonido pasivo se anticipa a las fallas incipientes que se están generando en los rodamientos con respecto al análisis de vibraciones.

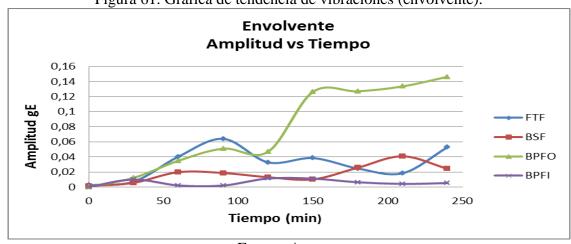
Figura 61. Grafica de tendencia de vibraciones (envolvente).

En las curvas de tendencia en vibraciones (Envolvente) como en ultrasonido poder determinar la severidad que van adquiriendo cada uno de estos elementos al transcurrir el 100% del tiempo total del ensayo, las distorsiones en las curvas se deben a posibles errores de medición o incremento de temperatura en el porta rodamiento donde fueron tomadas las mediciones.

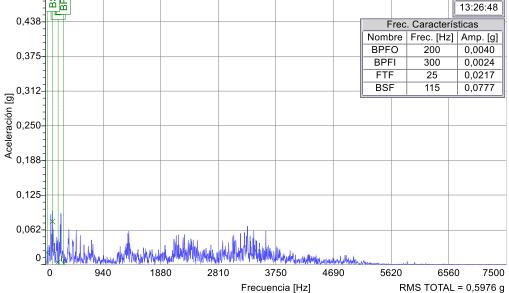
En la (Figura 63), se observa el espectro del rodamiento 6204_RS en aceleración, tomando como referencia las cartas de Charlotte en las cuales indica, que en la primera etapa de fallo incipiente se identifican picos a frecuencias muy altas muy difíciles de detectar, para lo cual se requiere equipos especiales de muy alta sensibilidad, lo cual hace referencia el espectro mostrado en el cual no se observa picos a altas frecuencias, por lo tanto este espectro estaría dentro de la etapa uno de fallo incipiente, este tipo

de picos de frecuencia de fallo se encuentran localizados en frecuencias sobre los 20 kHz, lo cual es imposible visualizar esta etapa, ya no se cuenta con estos equipos.

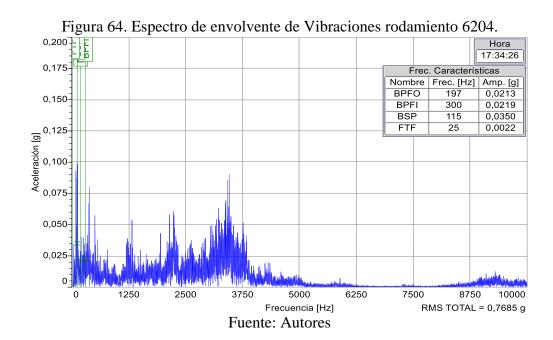
En la (Figura 64), visualiza el espectro de aceleración bajo una desalineación angular de 22,7 mrad en el tiempo de 16.6% (20min) del 100% del tiempo en el cual sobrepasa el límite de severidad, en el cual se muestra como se produce la excitación de las frecuencias naturales del rodamiento, haciéndose presente en una banda ancha de picos en frecuencias entre 2,5 y 3,5 kHz, lo cual es un indicio de que el rodamiento está experimentando un comportamiento anormal, este espectro entraría en la etapa dos haciendo referencia las cartas de Charlotte.

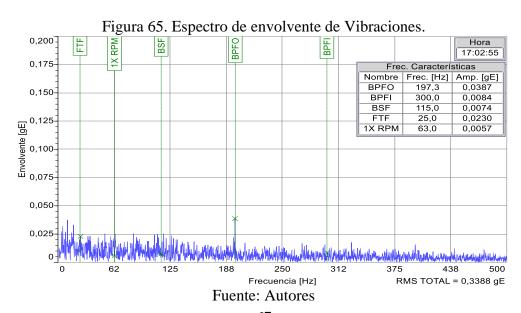
En la (Figura 65), se muestra como en el espectro de envolvente de aceleración es visible un pico en frecuencia de pista externa, producto de la desalineación angular aplicada de 22,7 mrad en un tiempo de 25% (30 min) del 100% del tiempo (120min) en cual ya sobrepasa los límites de severidad.

Esta etapa de falla se denotara como etapa tres de fallo, la excitación de frecuencia natural sigue siendo visible en el espectro de aceleración con tendencia al incremento, mientras que las frecuencias de los otros componentes del rodamiento aun no presentan picos significativos en el espectro de envolvente de aceleración mostrado.

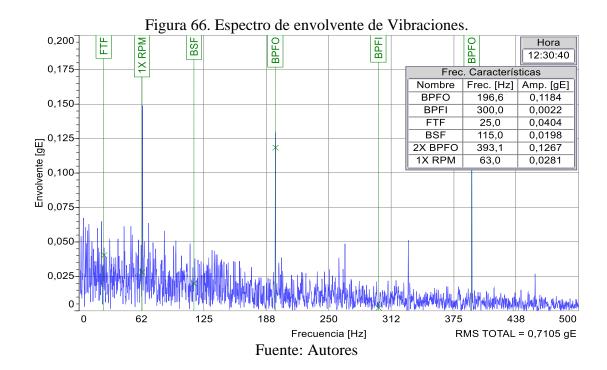
En la (Figura 66), corresponde al espectro de envolvente de aceleración observa cómo se ha desarrollado un armónico de la frecuencia fundamental de fallo característico de pista externa (2X BPFO) al transcurrir el 37,5% (45min) del 100% (120min) de tiempo en el cual sobrepasa el límite admisible de severidad proporcionado por IDEAR como valor de referencia de la máxima de vibración que debe tener un rodamiento.

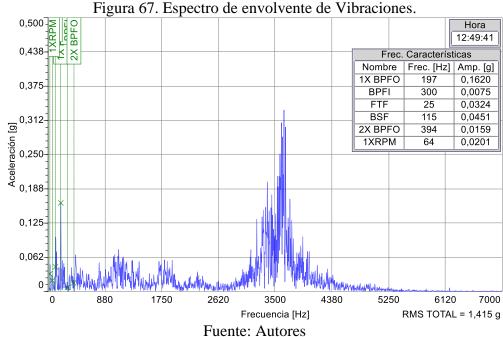
Se aprecia la excitación de la frecuencia natural el cual sigue presente en el espectro de aceleración con tendencia al incremento entre las bandas de 3 a 4 kHz como se muestra en la (Figura 67), la frecuencia natral o de resonancia también se la conoce como pajar. Esta evolución en el espectro se considera como etapa cuatro.

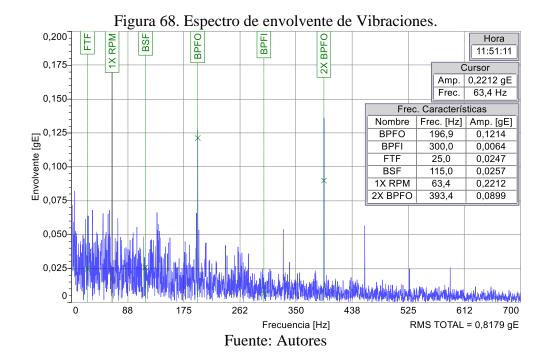
En la (Figura 68), espectro de envolvente de aceleración se puede observar picos y armónicos para la frecuencia característica de fallo en pista externa al transcurrir el tiempo de 58,33% (70min) del 100% (120min) del tiempo total en el cual sobrepasa el límite de severidad, en estos picos empiezan a generarse bandas laterales como se muestra en la (Figura 69), esto denota cómo evoluciona el fallo y denominando a esta evolución como etapa cinco, también se puede notar picos en otras frecuencias las

cuales se podrían estar generando debido a la desalineación angular a la cual está sometido el rodamiento.

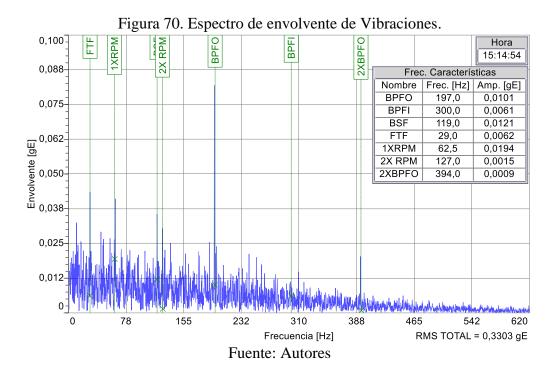
En la (Figura 70). Se observa como al transcurrir el tiempo el espectro va mostrando nuevas características al transcurrir el 75% (90min) con relación al 100% del tiempo total en el cual sobrepasa el límite admisible de severidad, aparte de los armónicos y

bandas laterales para frecuencia características de fallo en pista externa ya presentes, se suman armónicos de frecuencia de giro las cuales dan una alerta que el deterioro en el rodamiento es inminente. Esta evolución en el espectro se lo considera como etapa seis haciendo referencia a las cartas de Charlotte.

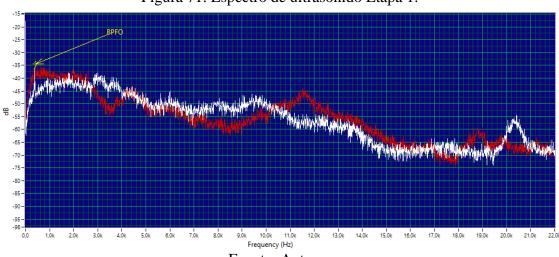
Figura 71. Espectro de ultrasonido Etapa 1.

En la (Figura 71), se observa el espectro color rojo que corresponde a la línea base del rodamiento (Rodamiento en buen estado), la cual se toma como referencia para evaluar las diferentes características que se van desarrollando en el espectro, a medida que transcurre el ensayo, en este espectro en particular perteneciente al tiempo de 11% (10min) del 100% (90min) del tiempo en el cual sobrepasa la severidad.

Se muestra como hay un incremento de los decibeles sobre la línea base que se encuentra congelada de color rojo para poder apreciar de una mejor manera la evolución de estas fallas, también se ha desarrollado un pequeño pico en frecuencia de fallo para pista externa lo cual da una referencia del componente que primero genera señales de condición anormal al estar sometido a una desalineación angular, sin embargo no se aprecia picos significativos en altas frecuencias esta etapa se considerar como etapa 1.

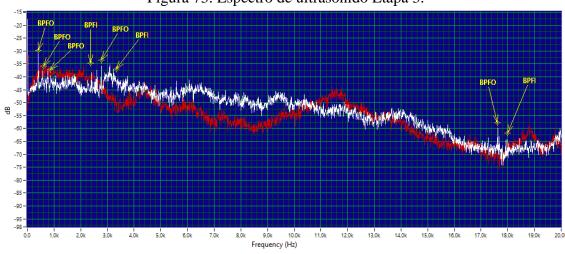
Figura 73. Espectro de ultrasonido Etapa 3.

En la (Figura 73), se observa el desarrollo de picos en alta frecuencia (17-18 kHz) para pista externa e interna así como picos en frecuencias hasta los 5 kHz las cuales se van desarrollando a medida que transcurre el tiempo de ensayo, el cual se detecta al 38% (35min) del 100% (90min) del tiempo en el cual sobrepasa el nivel de severidad, la mayoría de picos pertenecen a frecuencias de fallo de pista externa dando así una idea del componente que empieza a desarrollar problemas debido a la condición de desalineamiento angular a la cual está sometido, esta evolución será considerada como etapa 3.

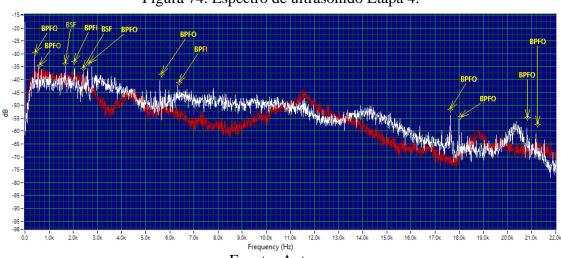
Figura 74. Espectro de ultrasonido Etapa 4.

En la (Figura 74), se muestra el incremento de picos tanto en alta frecuencia (17-18 kHz) como en baja frecuencia al transcurrir el 75% (83,33min) del 100% (90min) del tiempo en el cual sobrepasa el nivel de severidad.

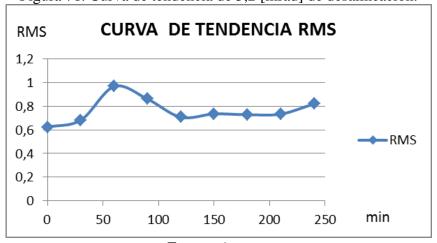
Figura 76. Curva de tendencia de 5,2 [mrad] de desalineación.

En la (Tabla 18), se observa los valores de aceleración RMS para 5,2 mrad los cuales al transcurrir el tiempo de ensayo el valor máximo para RMS en aceleración es de 0,8201 g, siendo este valor menor que el valor máximo de vibración que nos proporciona IDEAR el cual es de 1,5 g indicando así que el rodamiento aún se encuentra en buenas condiciones.

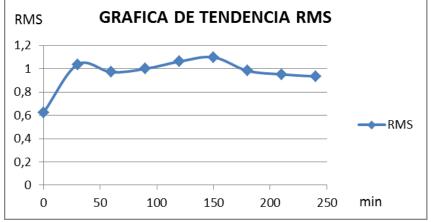
Figura 78. Curva de tendencia de 15,7 mrad de desalineación. GRAFICA DE TENDENCIA RMS

En la (Tabla 22) figuran los valores RMS totales de vibración cuyo valor máximo para el tiempo de ensayo realizado es 0,935 g el cual es menor que el valor máximo recomendado por IDEAR que es de 1,5 g indicando así que el rodamiento puede seguir operando, sin embargo este seguiría deteriorándose hasta que no se corrija el origen por el cual está desarrollándose la falla teniendo muy en cuenta que este valor máximo de severidad en un dato de referencia.

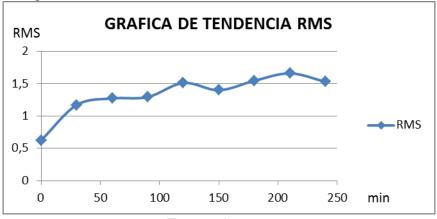
Figura 79. Curva de tendencia de 22,7 mrad de desalineación.

Se puede apreciar que el incremento del valor RMS tiende al incremento como se observa en la curva de tendencia, al transcurrir 120 minutos del ensayo con la mayor de la desalineación que es de 22,7 mrad.
